| <b>1 - RF CAENE Nº:</b><br>P-026/23 | <b>2 - Data da Fiscalização:</b><br>16/03/2023 | <b>3 - Concessionária Fiscalizada:</b><br>CEG RIO |
| <b>4 - Endereço da Fiscalização:</b><br>Rodovia RJ-145, km 22 | <b>5 - Bairro(s):</b><br>Toca do Lobo | <b>6 - Município:</b><br>Piraí |
| <b>7 - Objetivo da Fiscalização:</b><br>Vistoria realizada com o objetivo de observar o estado de conservação da estação de Odorização da Concessionária no Município. | | |

**Relatório:**

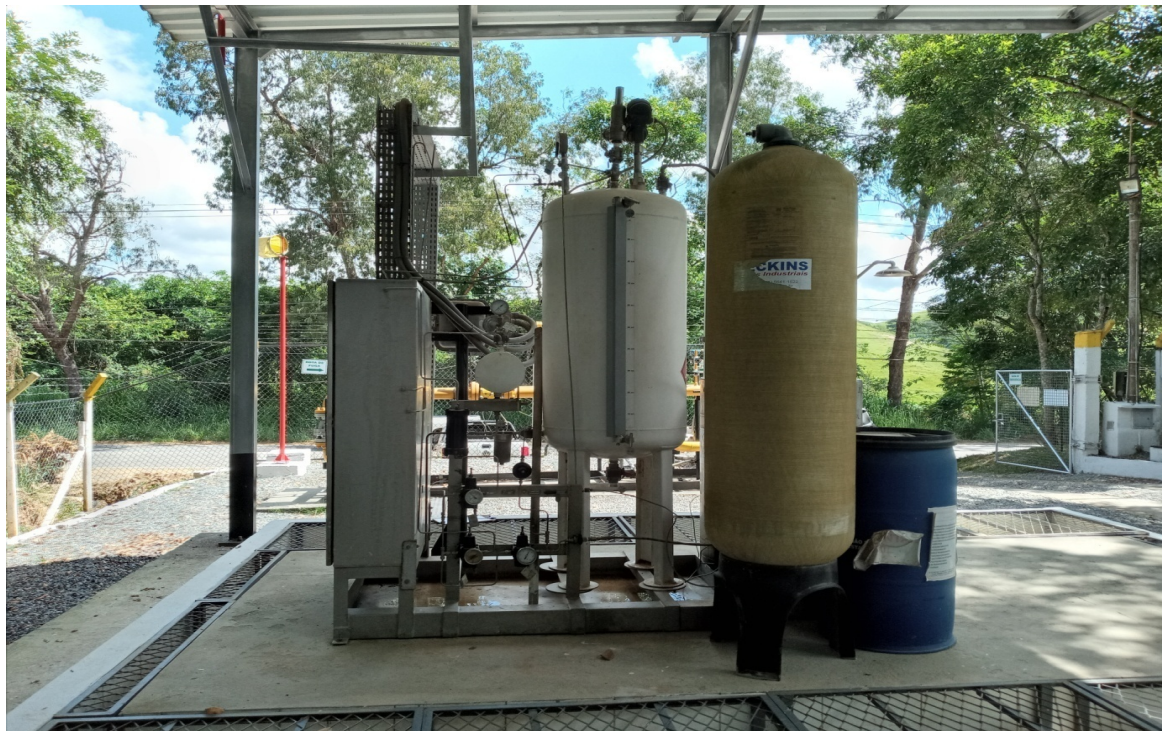
Foto 3: Estação de Odorização

Vistoria realizada em conjunto com a Concessionária, representada pelo funcionário Cláudio Petini, com objetivo de acompanhar o funcionamento e o estado de conservação das instalações da Estação de Odorização em Pirai (Foto 3).

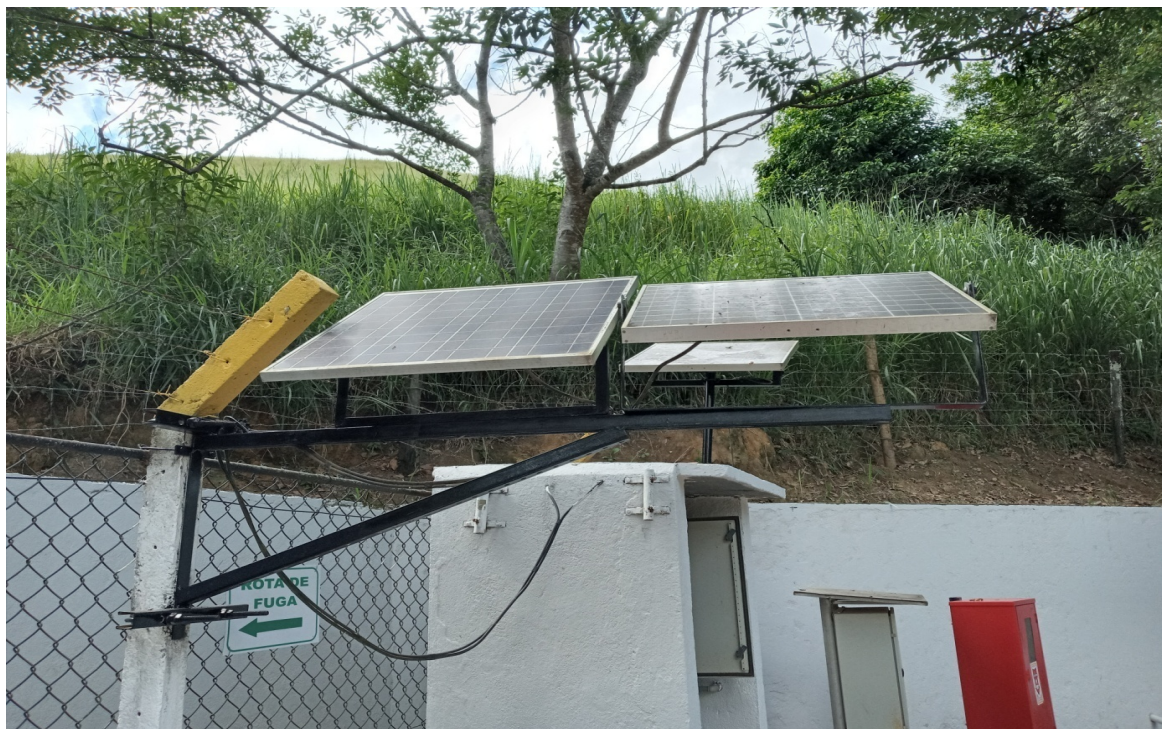
Foto 5: Painéis fotovoltaicos para sistema de Odorização e Telemetria

O sistema de odorização, bem como o de telemetria conta com painel fotovoltaico e bateria estacionária independentes, para garantir o funcionamento da estação em caso de falha no fornecimento de energia elétrica. O Equipamento de odorização pode ser operado também em modo manual.

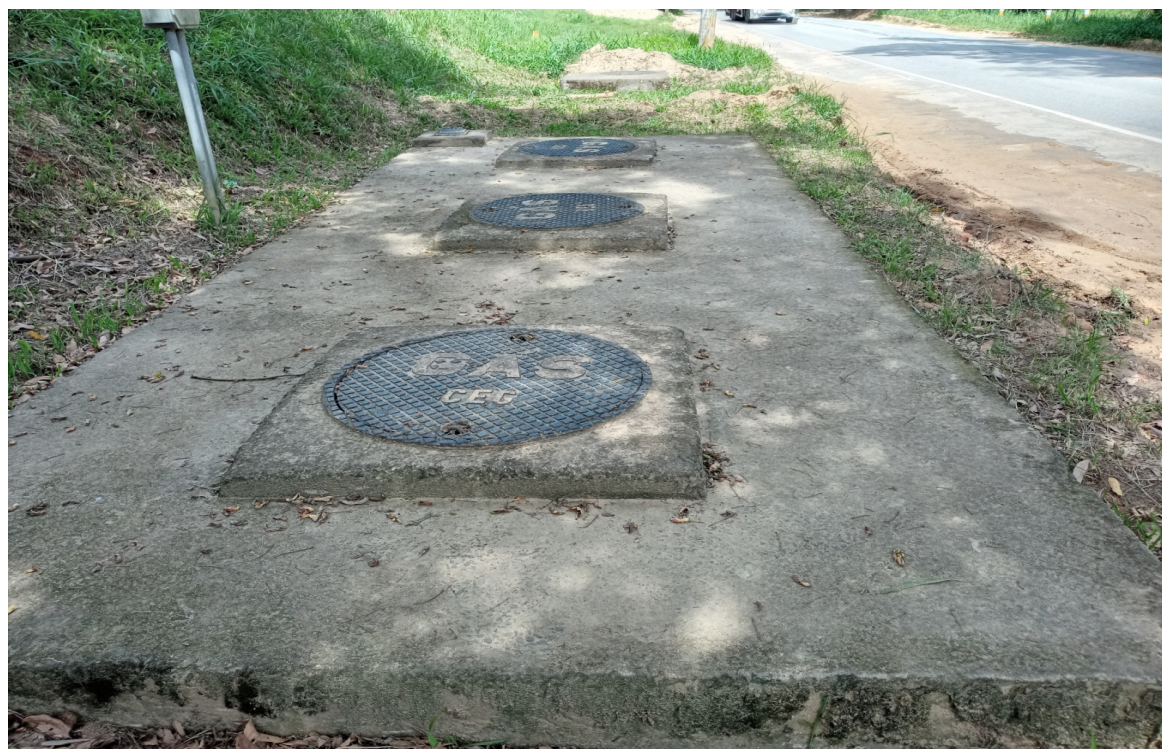
Foto 10: Estação Subterrânea de Regulação

Esta estação recebe gás a partir do ponto de entrega da NTS a uma pressão de 34 bar. O odorante é injetado no sistema e o gás segue até a estação subterrânea de regulação de pressão (Foto 10), situada em área externa próxima à estação, onde a pressão é reduzida para 16 bar. A partir desse ponto é feita a distribuição para o município de Pirai, a fim de abastecer Postos de GNV e Condomínio Industrial em tubulação de aço DN 150 mm e também para abastecimento do município de Barra do Pirai através de tubulação em aço DN 100 mm.

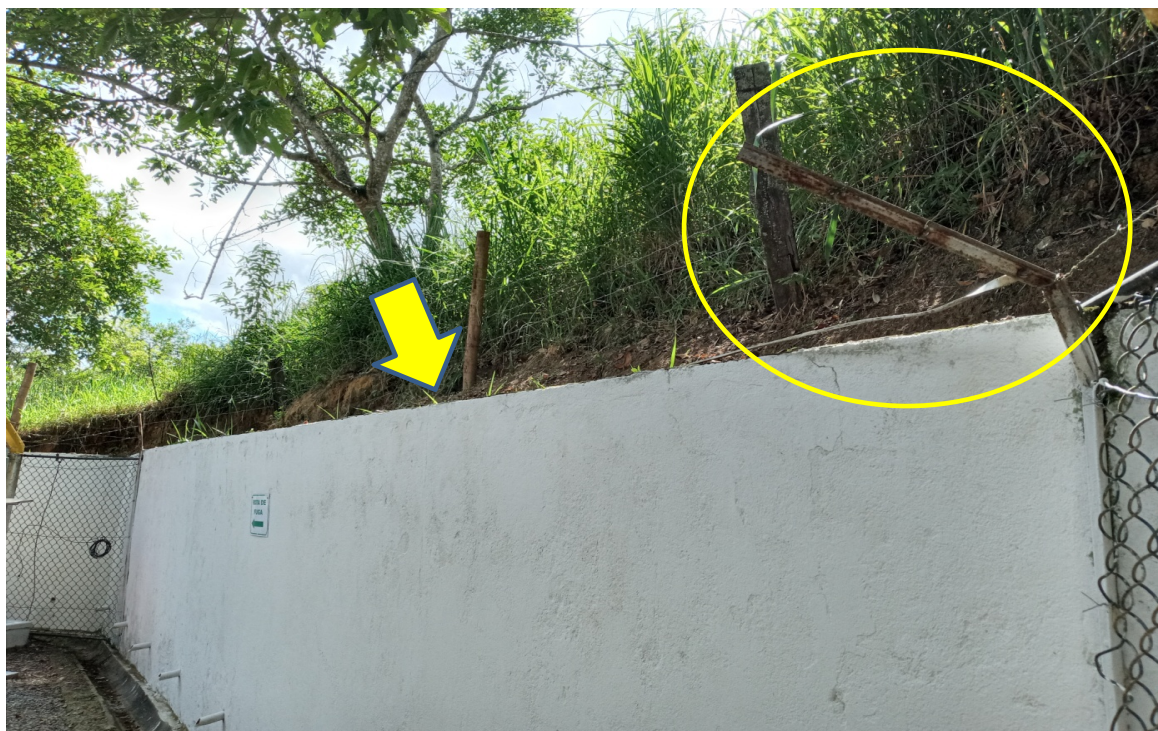
Foto 11: Ausência de cercamento sobre o muro e elemento de fixação do arame enferrujado

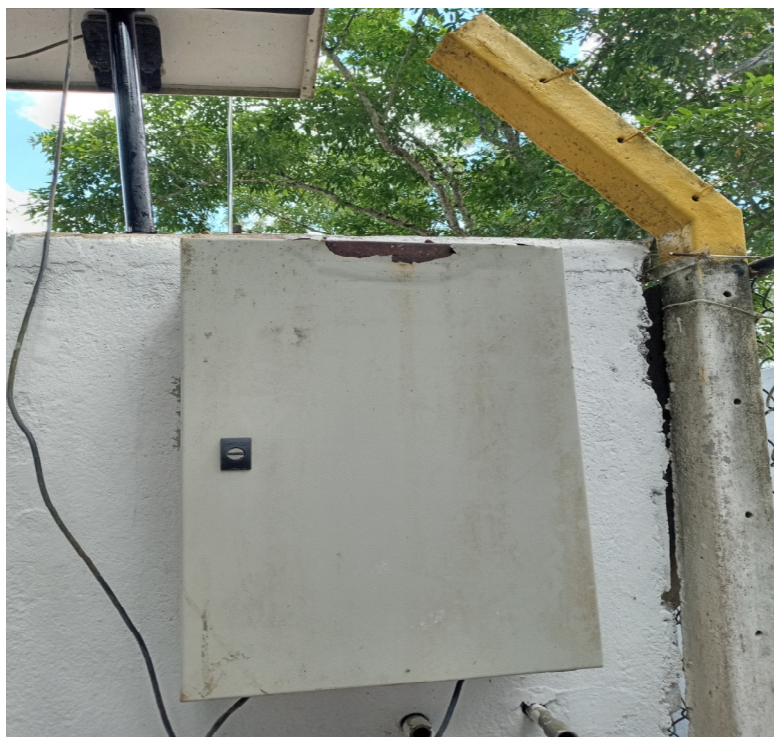
Foto 12: Painel de bateria estacionária apresentando corrosão
