**RELATÓRIO DE FISCALIZAÇÃO**  
**CÂMARA ENERGIA**

| <b>1- RF CAENE Nº:</b><br>P-029/22 | | <b>2 – Data da Fiscalização:</b><br>27/05/2022 | | <b>3 – Concessionária Fiscalizada:</b><br>CEG | |
| <b>4 – Endereço da Fiscalização:</b><br>Rua Guandu Mirim, n.º 1129 | | | <b>5 – Bairro(s):</b><br>Santíssimo | | <b>6 – Município:</b><br>Rio de Janeiro/RJ |
| <b>7 – Objetivo da Fiscalização:</b><br>Vistoria realizada com o objetivo de acompanhar as obras da Concessionária no município. | | | | | |

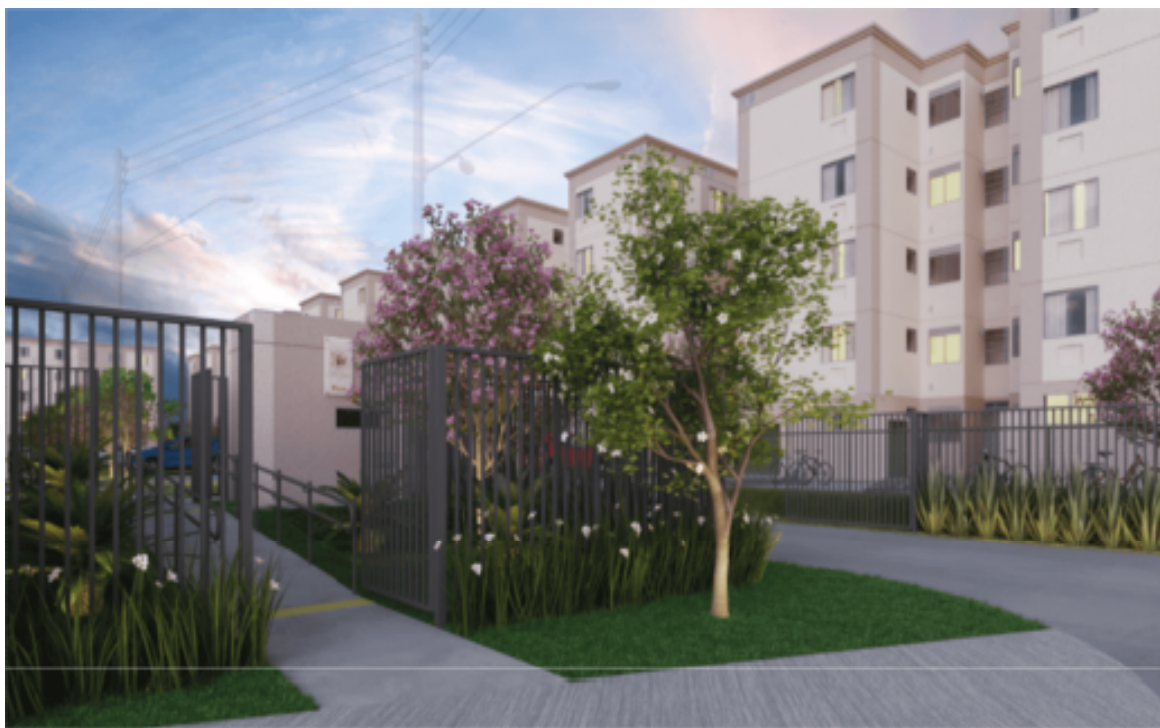
Foto 1 : futura fachada do condomínio

Vistoria realizada em conjunto com a Concessionária e a prestadora de serviços técnicos de engenharia, Drachma, com objetivo de verificar o andamento das obras de expansão de rede no Residencial Arte Rosário (Foto 1). Estiveram presentes nesta data os funcionários listados abaixo:

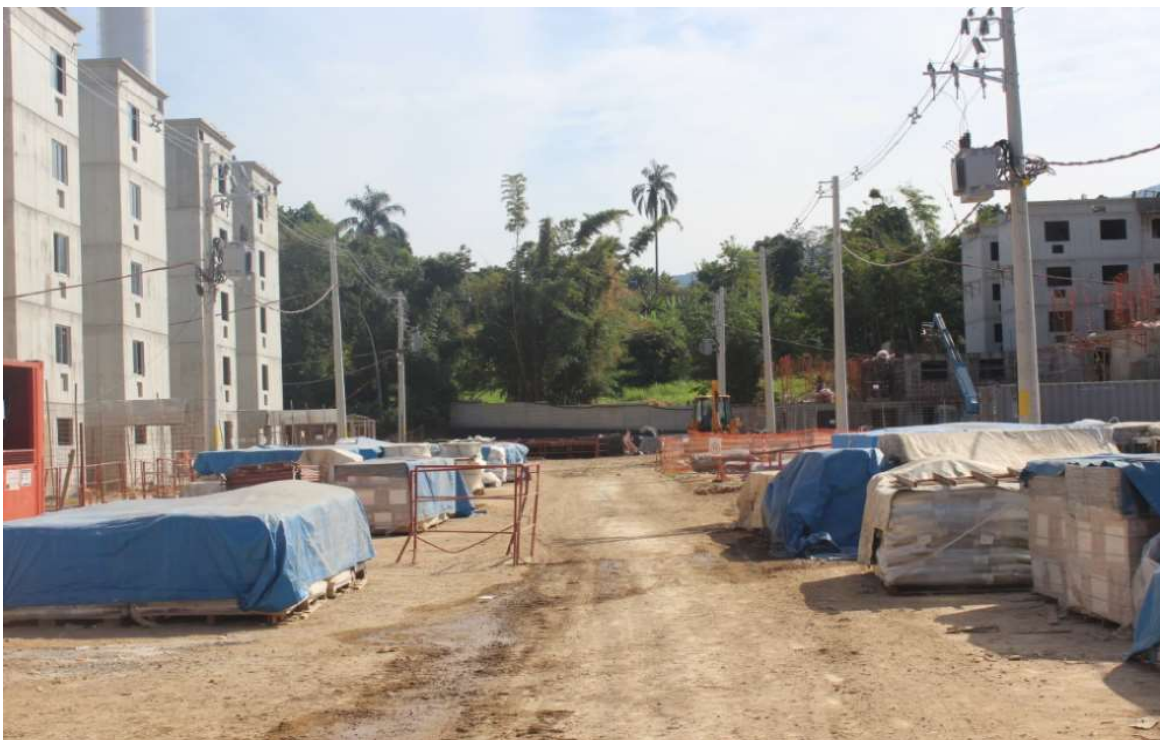
Durante a visita à obra de expansão de rede de Gás Natural, foi possível verificar que se trata de obra em conjunto habitacional em plena execução (Foto 2) e, portanto, não havia marco plano de sinalização indicando a presença da rede, pois a construtora ainda não finalizou as obras no empreendimento. Na verdade, ainda restam muitas etapas a serem concluídas, incluindo blocos a serem construídos (Foto 3). Ainda assim, é possível a concessionária agilizar a parte mecânica e construir os ramais (Foto 4).

Foto 2 : situação atual das obras do condomínio

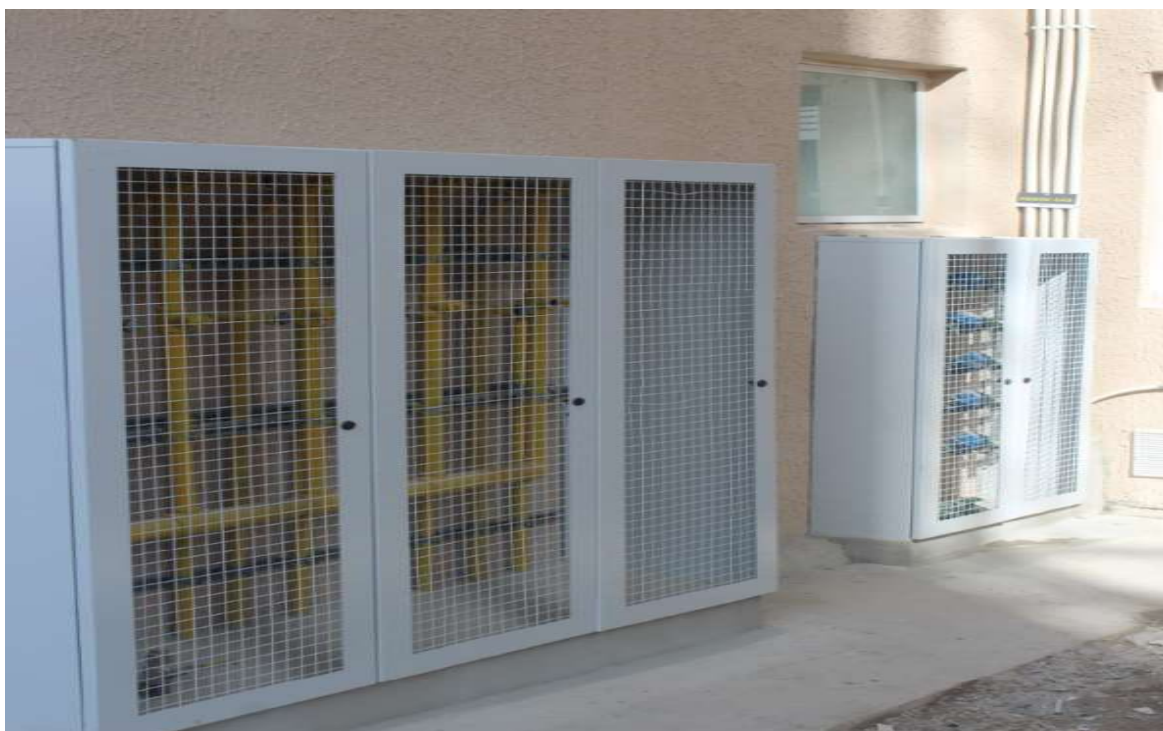
Foto 3 : instalação do PI

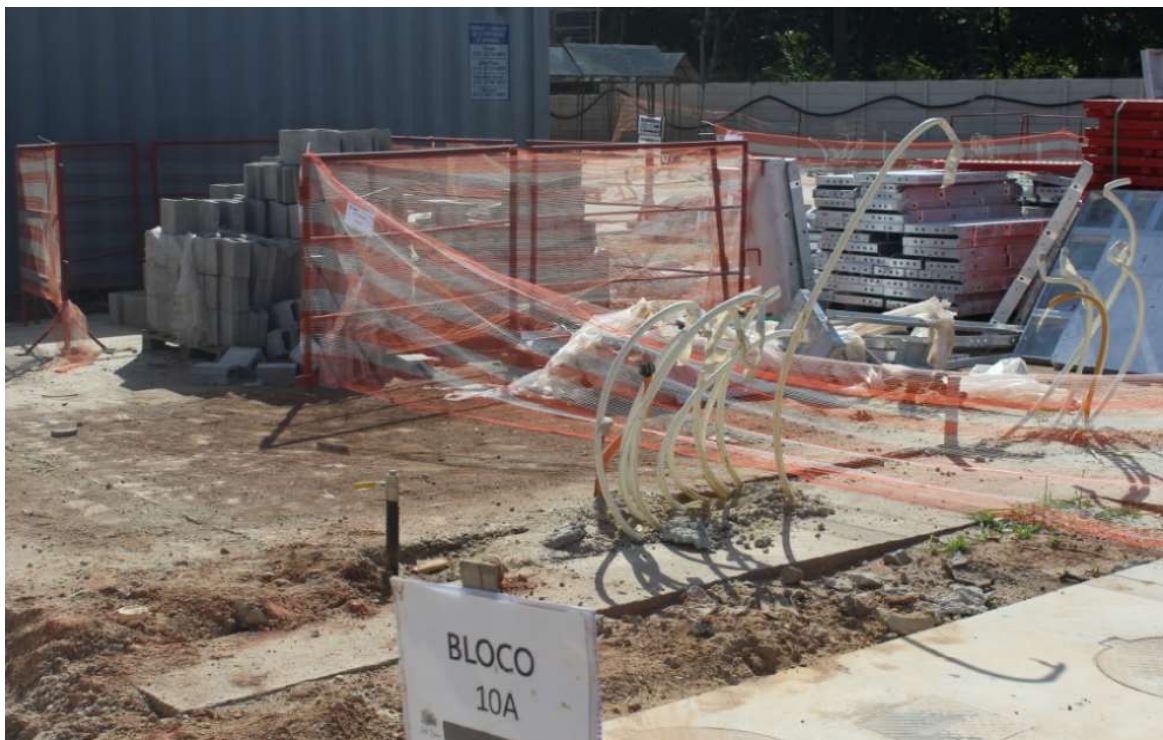
As obras de assentamento da rede interna estão acompanhando o cronograma da construtora. Ainda restam instalar 18 ramais do total de 47 e colocar medidores e reguladores de pressão. Esse procedimento é adotado em conjunto, entre concessionária e construtora, a fim de evitar que o material se perca e/ou seja avariado (Foto 4).

Foto 4 : ramal do futuro bloco 10A
