**RELATÓRIO DE FISCALIZAÇÃO**  
**CÂMARA ENERGIA**

| <b>1- RF CAENE Nº:</b><br>P-031/22 | | <b>2 – Data da Fiscalização:</b><br>27/05/2022 | | <b>3 – Concessionária Fiscalizada:</b><br>CEG | |
| <b>4 – Endereço da Fiscalização:</b><br>Rua Cônego Tobias, n.º 7 a 125 | | | <b>5 – Bairro(s):</b><br>Méier | | <b>6 - Município:</b><br>Rio de Janeiro/RJ |
| <b>7 – Objetivo da Fiscalização:</b><br>Vistoria realizada com o objetivo de acompanhar as obras da Concessionária no município. | | | | | |

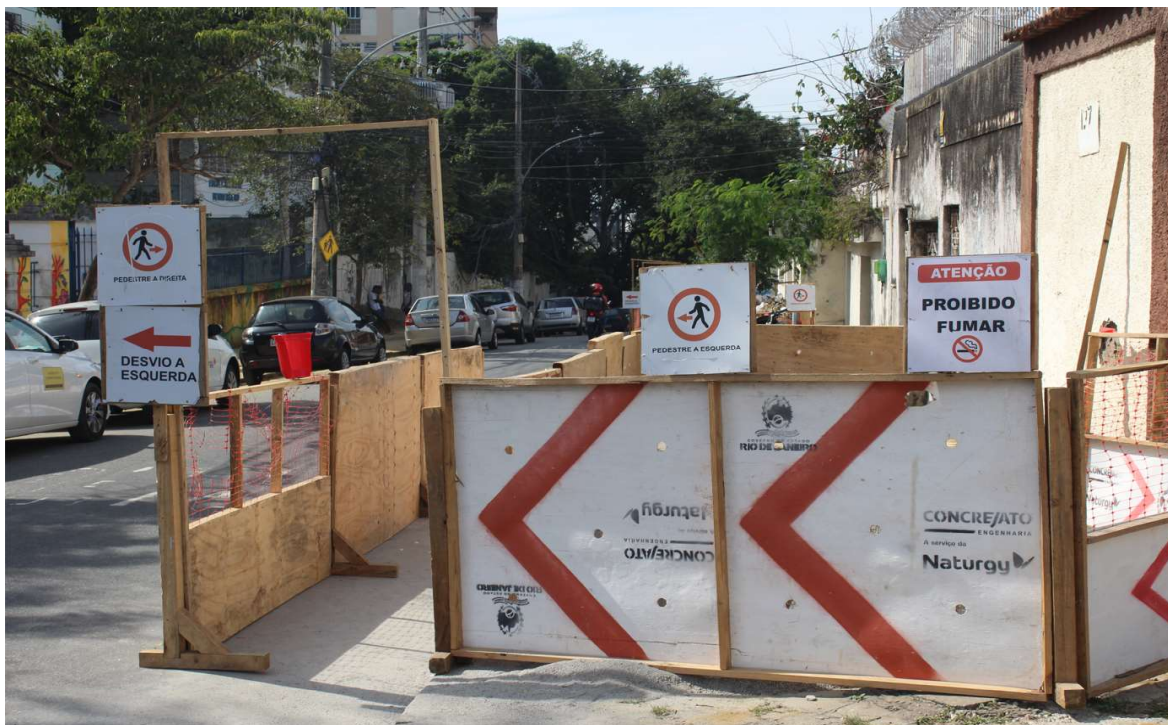
Foto 1 : renovação e expansão de rede na Rua Cônego Tobias

Vistoria realizada em conjunto com a Concessionária e a prestadora de serviços técnicos de engenharia, Concrejato, com objetivo de verificar o andamento das obras de renovação de rede e ramais de gás na Rua Cônego Tobias (Foto 1). Estiveram presentes nesta data os funcionários listados abaixo:

Trata-se de renovação de rede em substituição de tubulação de 6 polegadas de diâmetro (150 mm Ø) de ferro fundido por uma de polietileno de 90 mm (Ø) de baixa pressão, por inserção, em trecho que compreende a Rua Dias da Cruz e a Rua Guaju - lado ímpar em execução - e expansão por escavação manual por método destrutivo em trecho que compreende a Rua Dias da Cruz e a Rua Oliveira - lado par concluído.

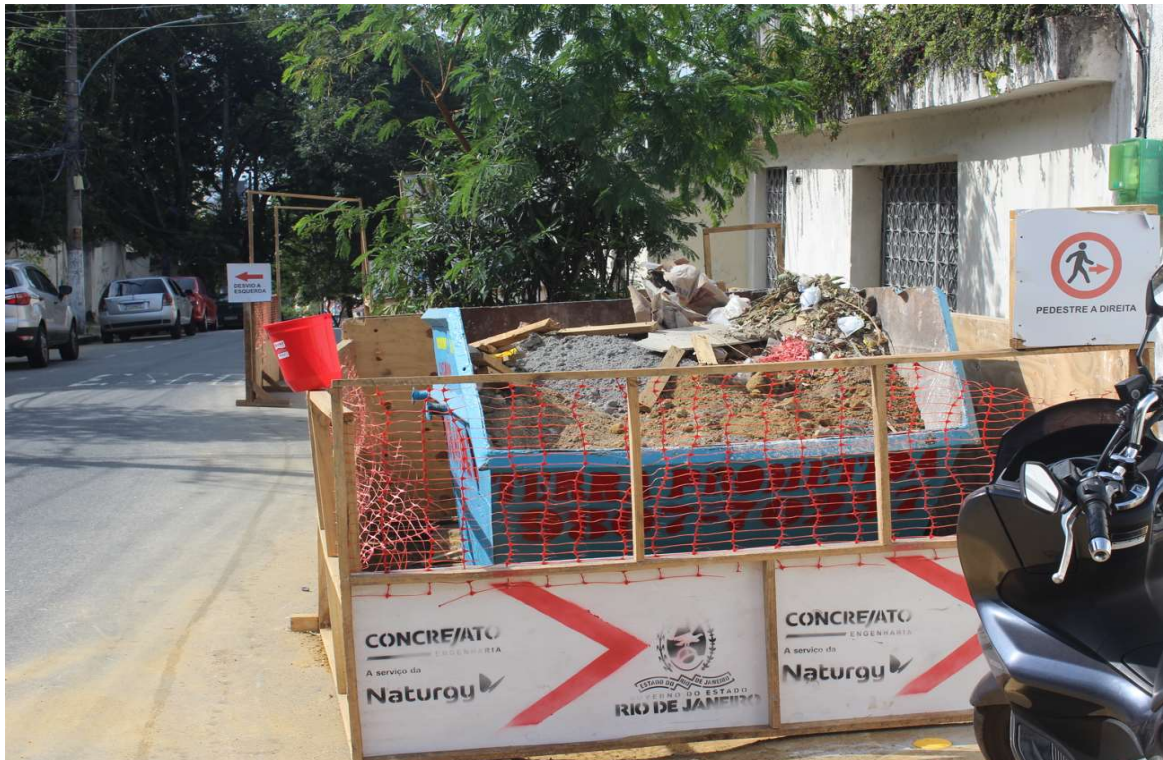
Foto 2 : local de descarte do material

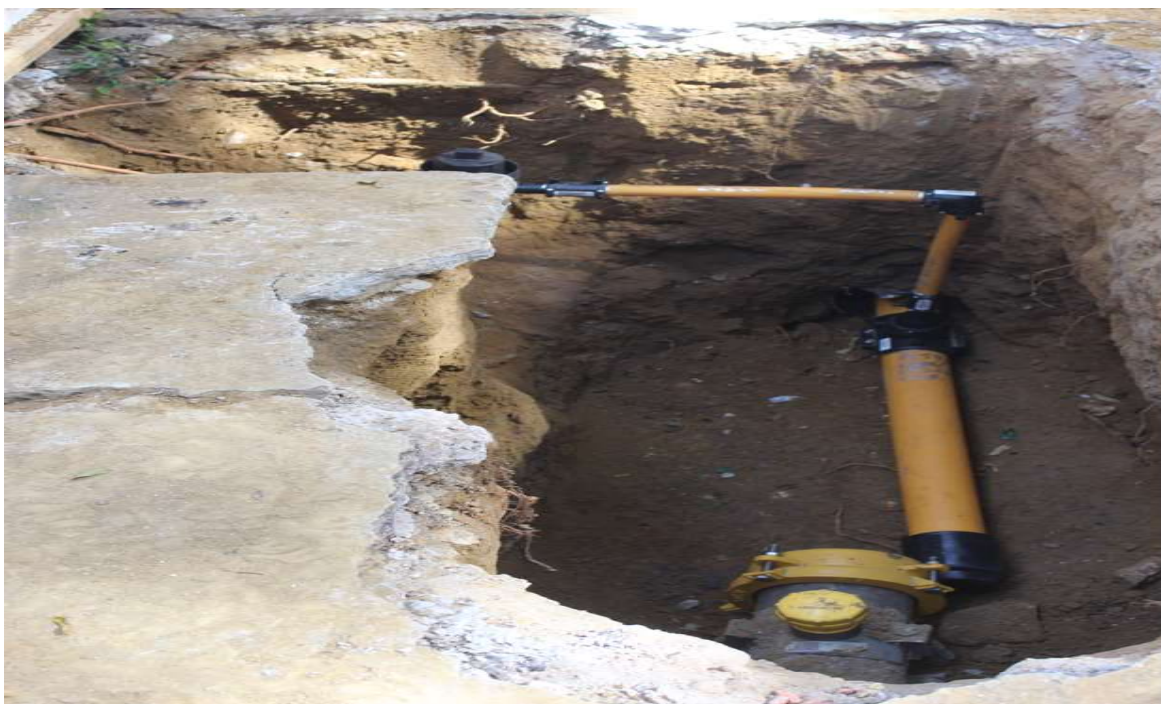
Foto 3 : inserção de rede de polietileno em ferro fundido

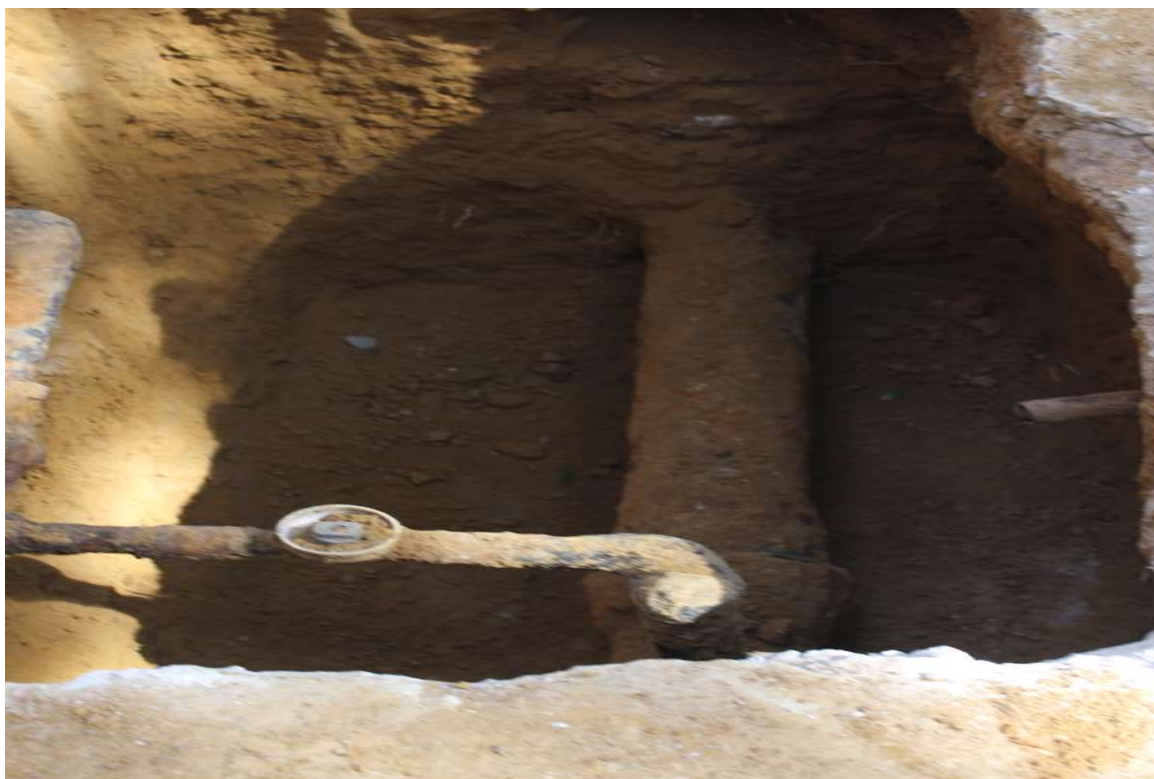
Durante a vistoria, nos foi relatado que a válvula aparente (Foto 4) da tubulação antiga de ferro fundido, era, na verdade, um dos pontos em que era inserido penetrol para fazer a vedação da tubulação antigamente.

Foto 4 : antiga válvula de aplicação de penetrol

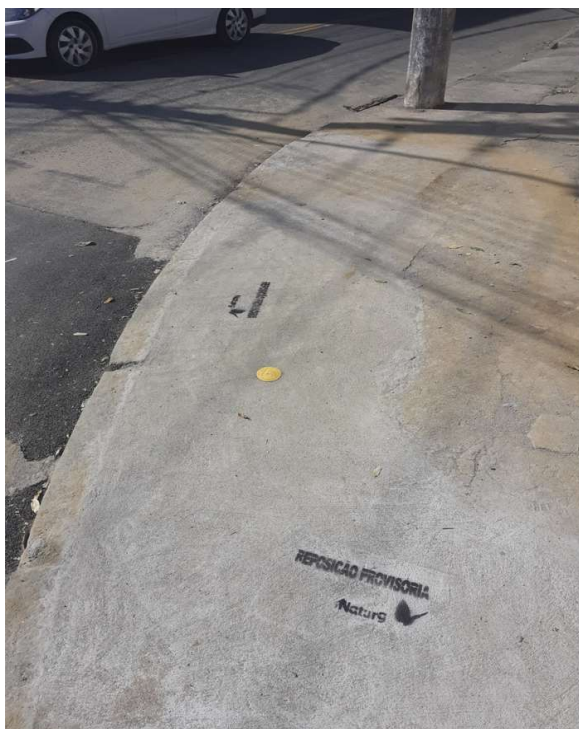
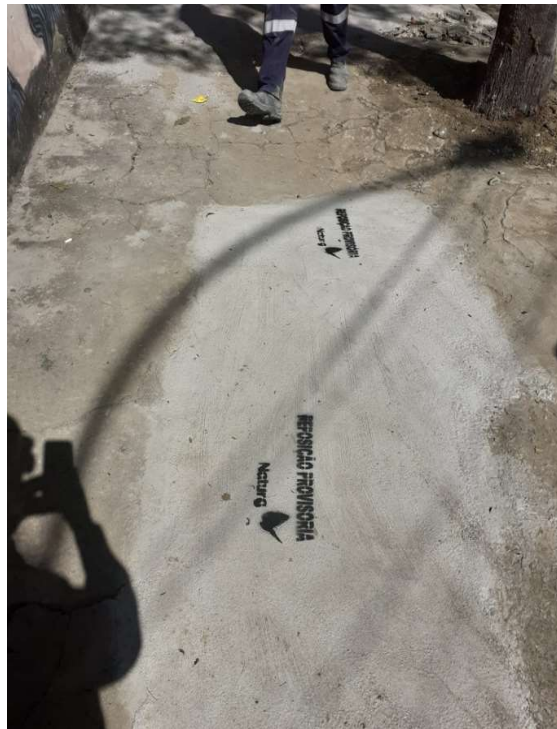
Foto 5 : sinalização de recomposição provisória

No decorrer da vistoria foram identificadas incorformidades, como a falta de sinalização de recomposição provisória em alguns trechos e a necessidade de refazer pequena recomposição que foi afundada por pneus de motocicleta, sendo que esta última ainda não foi satisfeita (Foto 6).

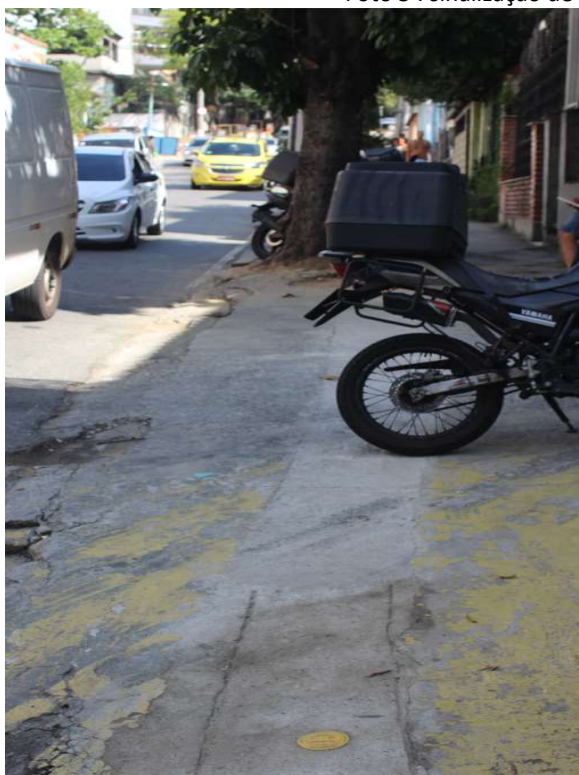
Foto 6 : afundamento de recomposição - antes (ainda sem o deposi)
