## RELATÓRIO DE FISCALIZAÇÃO

| <b>1 – Nº de Relatório (RF CAENE):</b><br>P_040_25 | <b>2 – Data da Fiscalização:</b><br>20/03/2025 | <b>3 – Concessionária Fiscalizada:</b><br>CEG |

**7 – Objetivo da Fiscalização:**  
Acompanhar as obras da Concessionária no município do Rio de Janeiro.

| <b>Número do Projeto:</b> RJ-CAM-54005/2024 | <b>Tipo de obra:</b> Expansão de rede | <b>Interna</b> | <b>Externa</b> | <b>X</b> |

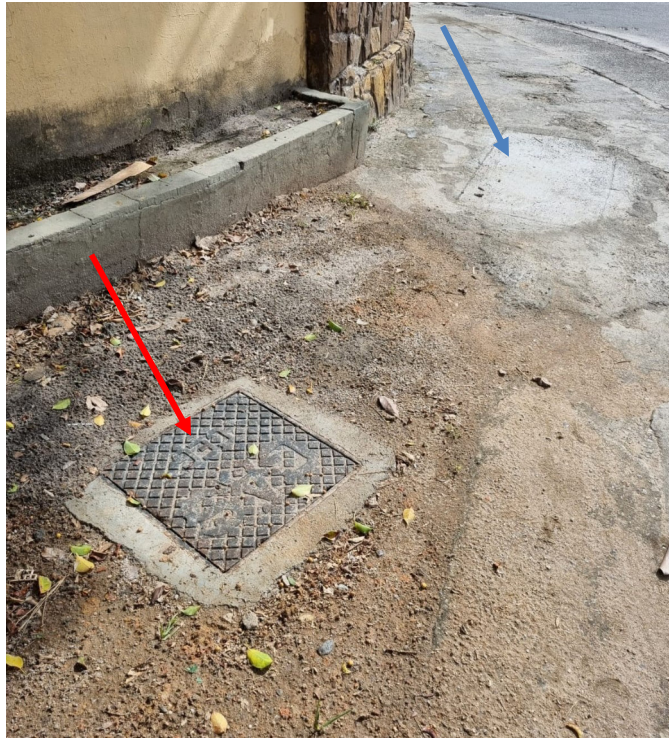
A Concessionária optou por instalar uma válvula de segurança na área de conexão da nova rede com a existente (Foto 1) para eventuais emergências, e outra no final da rede, na interligação com a rede interna do condomínio (Foto 2). A rede na Estrada do Moinho, entre as válvulas mencionadas, já se encontra em carga, contudo, a rede interna do condomínio ainda se encontra sem carga.

Foto 1: Válvula de segurança instalada na área da interligação da nova rede da Estrada do Moinho com a existente na Estrada da Cachamorra (seta vermelha) + trecho de recomposição no passeio (seta azul).

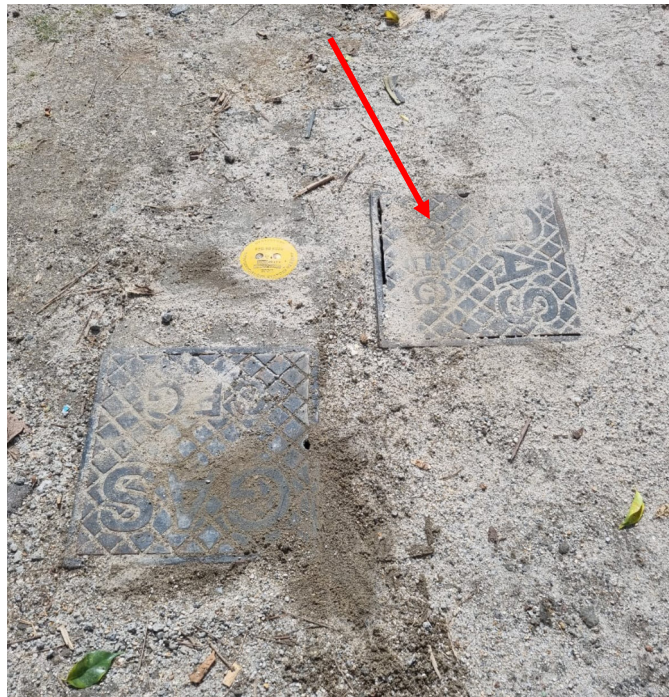
Foto 2: Válvula de segurança instalada no final da rede, na área de interligação da rede da Estrada do Moinho com a rede interna do condomínio.

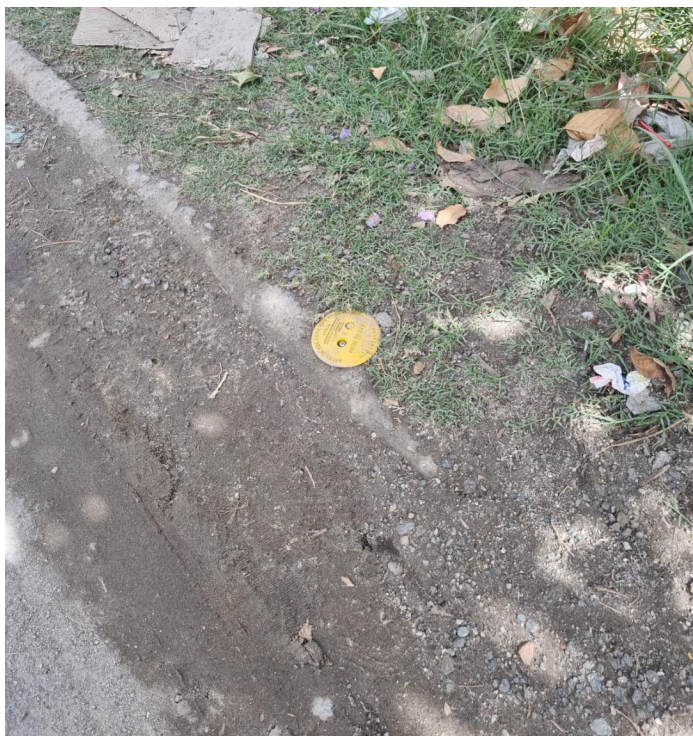
Foram identificados marcos planos definitivos no calçamento da Estrada do Moinho (Fotos 3 e 4), de 10 em 10 metros, nos trechos de assentamento da tubulação por método não destrutivo. Observou-se, ainda, que a recomposição do passeio e da via foi feita de maneira adequada (Fotos 1, 5 e 6).

Foto 3: Trecho de assentamento de tubulação por método não destrutivo identificado com marco plano.

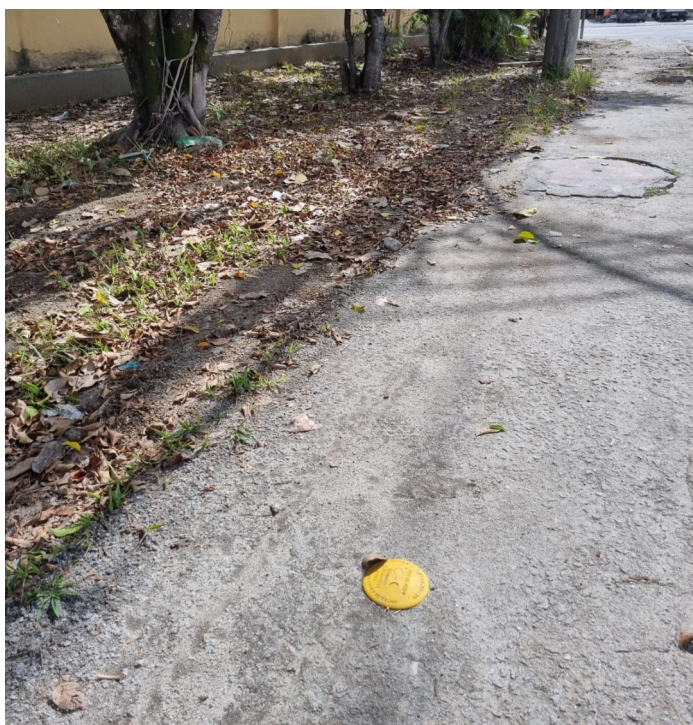
Foto 4: Trecho de assentamento de tubulação por método não destrutivo identificado com marco plano.

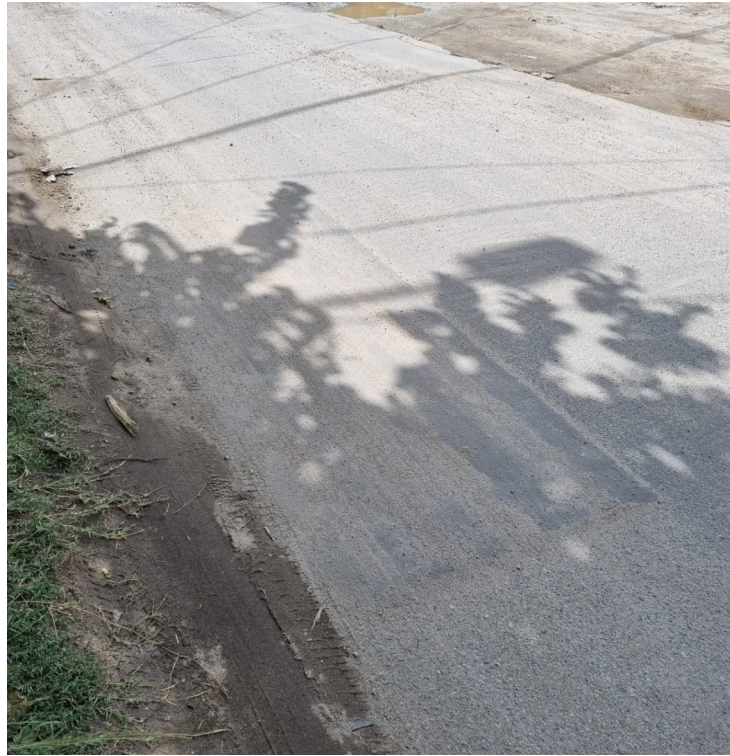
Foto 5: Trecho do Tie-in na via recomposto definitivamente.

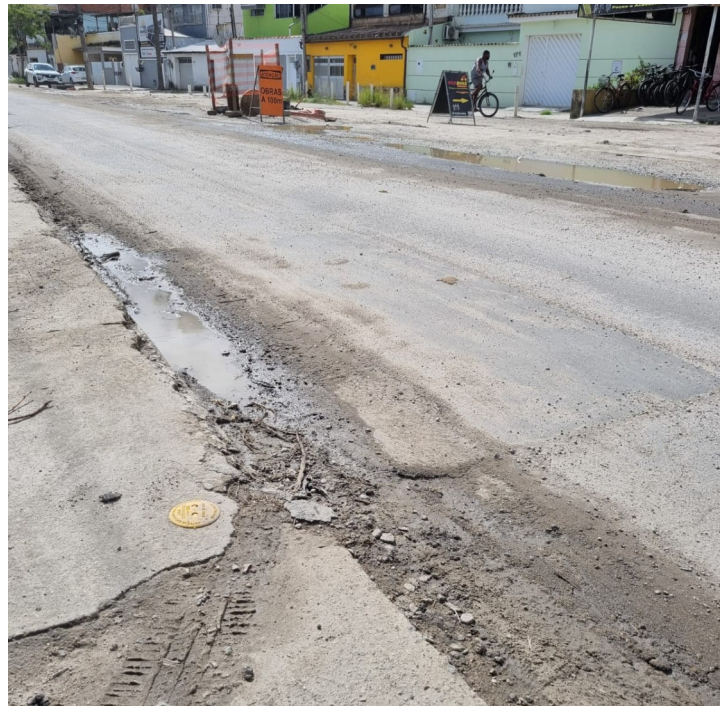
Foto 6: Trecho do Tie-in na via recomposto definitivamente + marco plano na calçada.
