**RELATÓRIO DE FISCALIZAÇÃO**  
**CÂMARA ENERGIA**

| <b>1- RF CAENE Nº:</b><br>P-040/22 | | <b>2 - Data da Fiscalização:</b><br>06/07/2022 | | <b>3 - Concessionária Fiscalizada:</b><br>CEG | |
| <b>4 - Endereço da Fiscalização:</b><br>Rua Projetada A PAA 12680, n.º 311 | | | <b>5 - Bairro(s):</b><br>Campo Grande | | <b>6 - Município:</b><br>Rio de Janeiro/RJ |
| <b>7 - Objetivo da Fiscalização:</b><br>Vistoria realizada com o objetivo de acompanhar as obras da Concessionária no município. | | | | | |

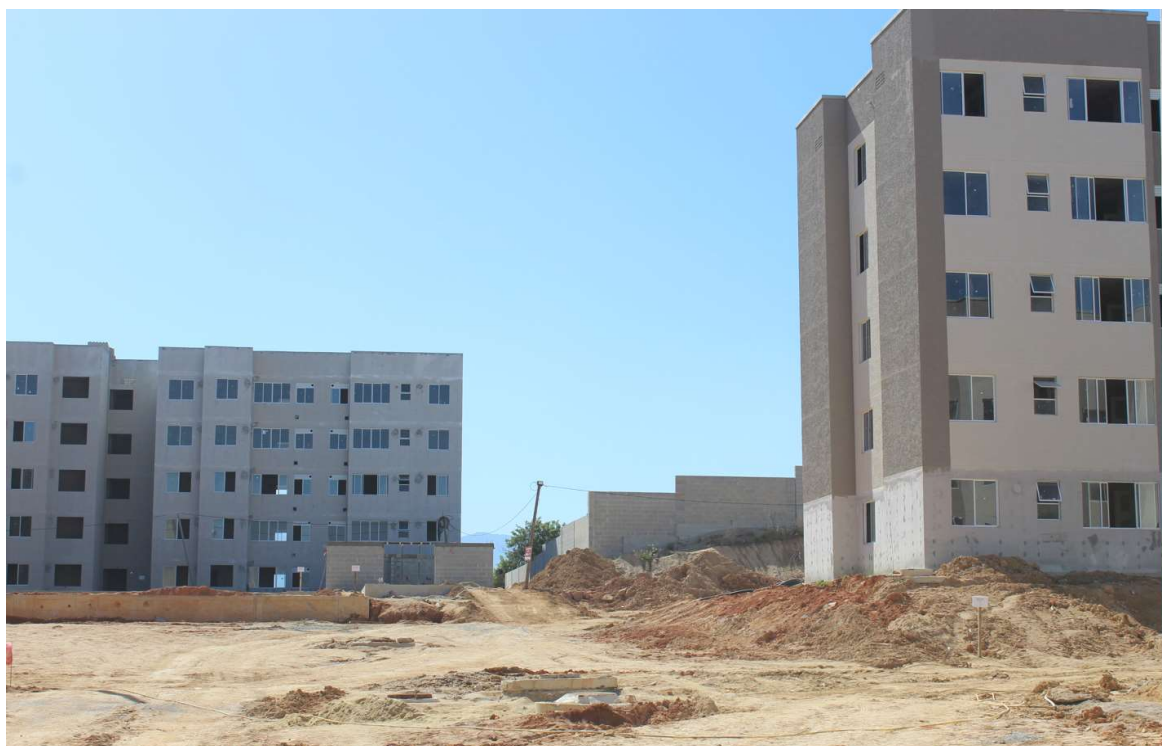
Durante a visita à obra de expansão de rede de gás natural, foi possível verificar que se trata de obra em conjunto habitacional em plena execução (Foto 2) e, portanto, não havia marco plano de sinalização indicando a presença da rede, pois a construtora ainda não finalizou as obras no empreendimento. Na verdade, ainda restam muitas etapas a serem concluídas, incluindo blocos a serem construídos (Foto 3). Ainda assim, é possível a concessionária agilizar a parte mecânica e construir os ramais (Foto 4).

Foto 2 : situação atual das obras do condomínio

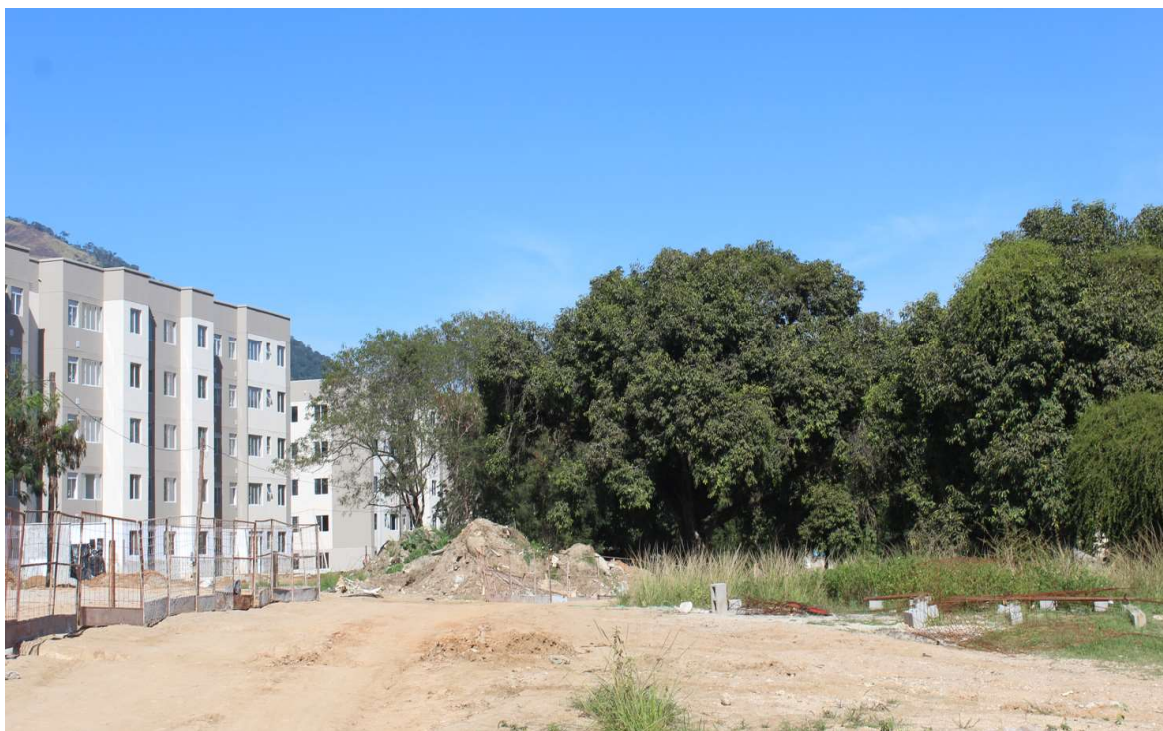
Foto 3 : etapas de construção futuras

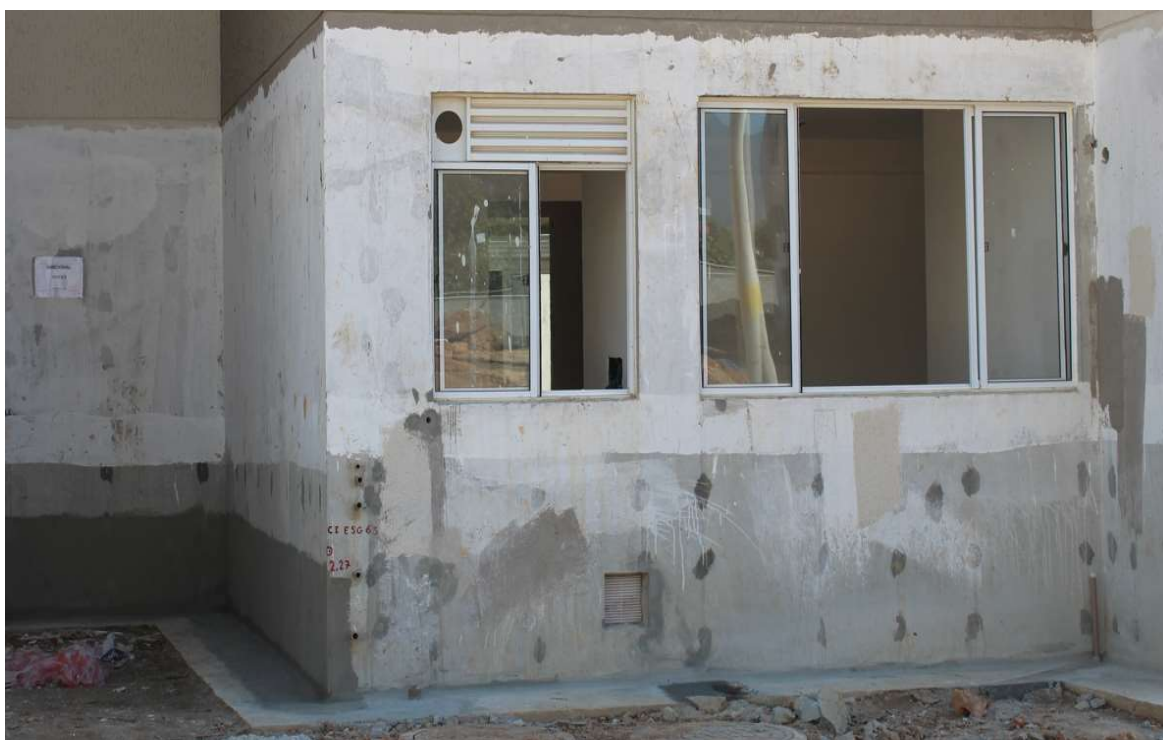
As obras de assentamento da rede interna estão acompanhando o cronograma da construtora. Ainda restam instalar 32 ramais do total de 64 e colocar medidores e reguladores de pressão. Esse procedimento é adotado em conjunto, entre concessionária e construtora, a fim de evitar que o material se perca e/ou seja avariado (Foto 4).

Foto 4 : ramal do bloco 2
