**RELATÓRIO DE FISCALIZAÇÃO**  
**CÂMARA ENERGIA**

| <b>1- RF CAENE Nº:</b><br>P-043/22 | | <b>2 - Data da Fiscalização:</b><br>07/07/2022 | | <b>3 - Concessionária Fiscalizada:</b><br>CEG | |
| <b>4 - Endereço da Fiscalização:</b><br>Av. Marechal Rondon, n.º 990 | | | <b>5 - Bairro(s):</b><br>Rocha | | <b>6 - Município:</b><br>Rio de Janeiro/RJ |
| <b>7 - Objetivo da Fiscalização:</b><br>Vistoria realizada com o objetivo de acompanhar as obras da Concessionária no município. | | | | | |

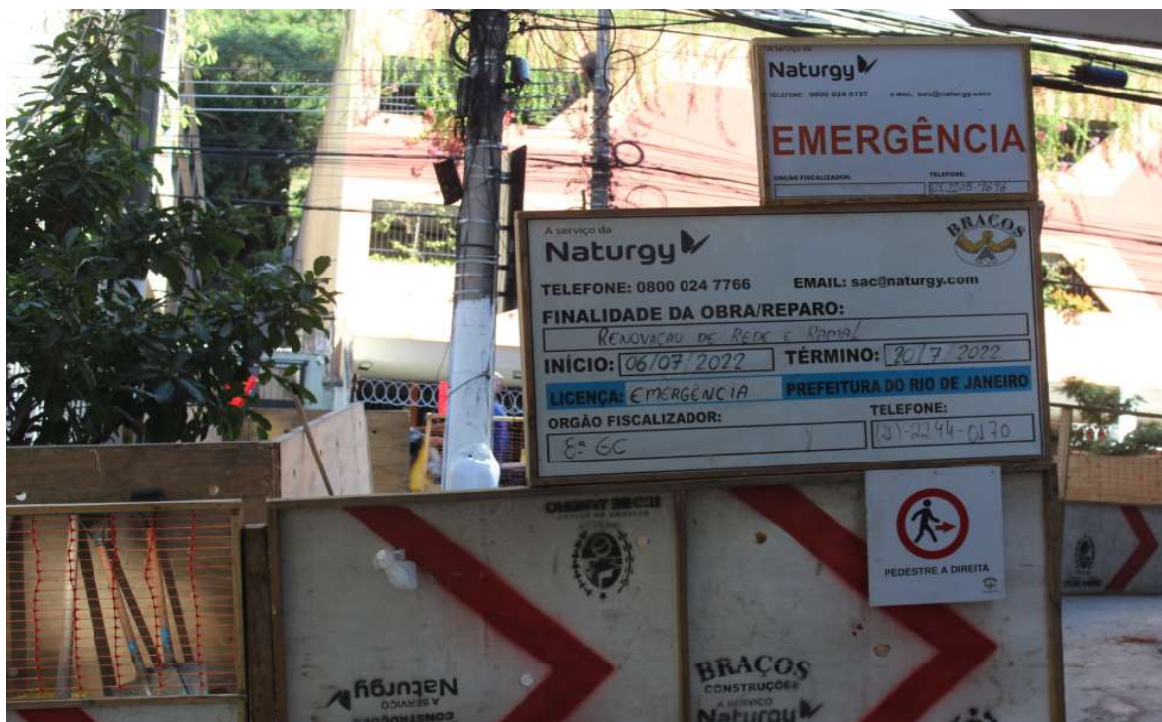
Vistoria realizada em conjunto com a Concessionária e a prestadora de serviços técnicos de engenharia, Braços, com objetivo de verificar o andamento das obras de renovação de rede na Av. Marechal Rondon (Foto 1). Estiveram presentes nesta data os funcionários listados abaixo:

Foto 1 : identificação da obra

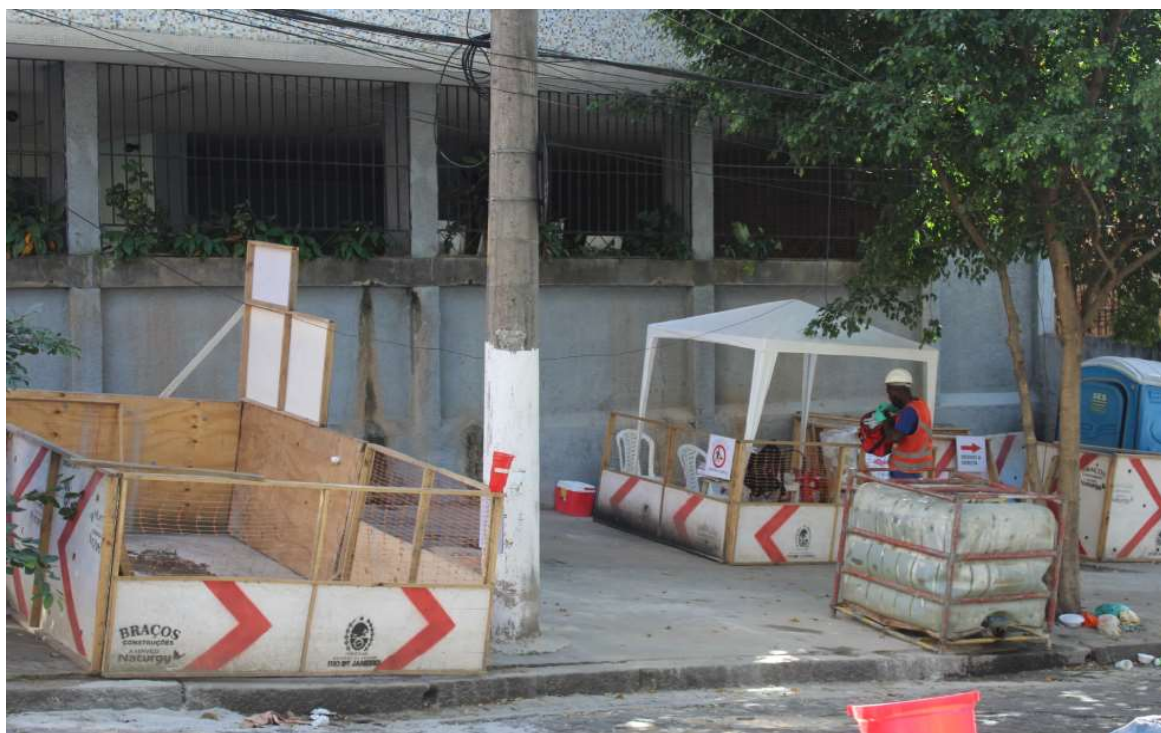
Foto 2 : local de vivência e armazenamento de material

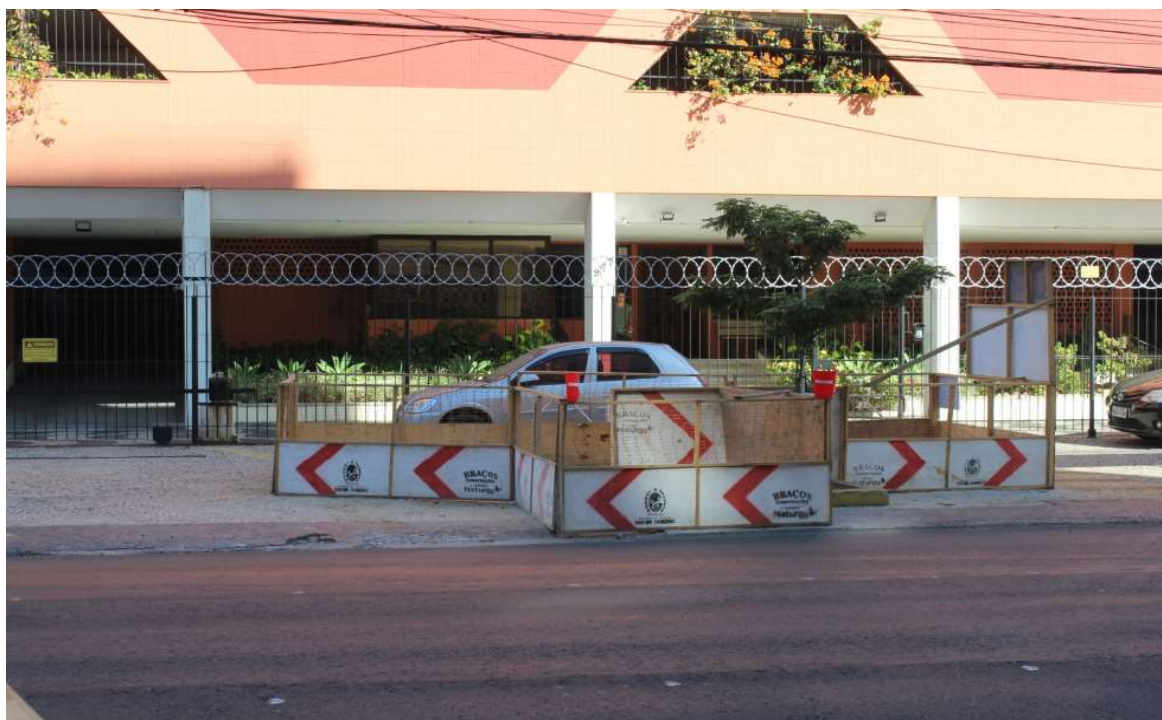
A rede consiste em tubulações de polietileno de 110 mm e 90 mm de diâmetro ( $\emptyset$ ). A obra estava corretamente sinalizada e os marcos planos estavam instalados. A recomposição está sendo realizada em caráter provisório, pois este trecho faz parte do Programa Asfalto Liso da Prefeitura do Estado.

Foto 3 : sinalização de obra
