**RELATÓRIO DE FISCALIZAÇÃO**  
**CÂMARA ENERGIA**

| <b>1- RF CAENE Nº:</b><br>P-050/22 | | <b>2 - Data da Fiscalização:</b><br>03/08/2022 | | <b>3 - Concessionária Fiscalizada:</b><br>CEG | |
| <b>4 - Endereço da Fiscalização:</b><br>Rua Saviério José Bruno, Lote 1 | | | <b>5 - Bairro(s):</b><br>Moquetá | | <b>6 - Município:</b><br>Nova Iguaçu/RJ |
| <b>7 - Objetivo da Fiscalização:</b><br>Vistoria realizada com o objetivo de acompanhar as obras da Concessionária no município. | | | | | |

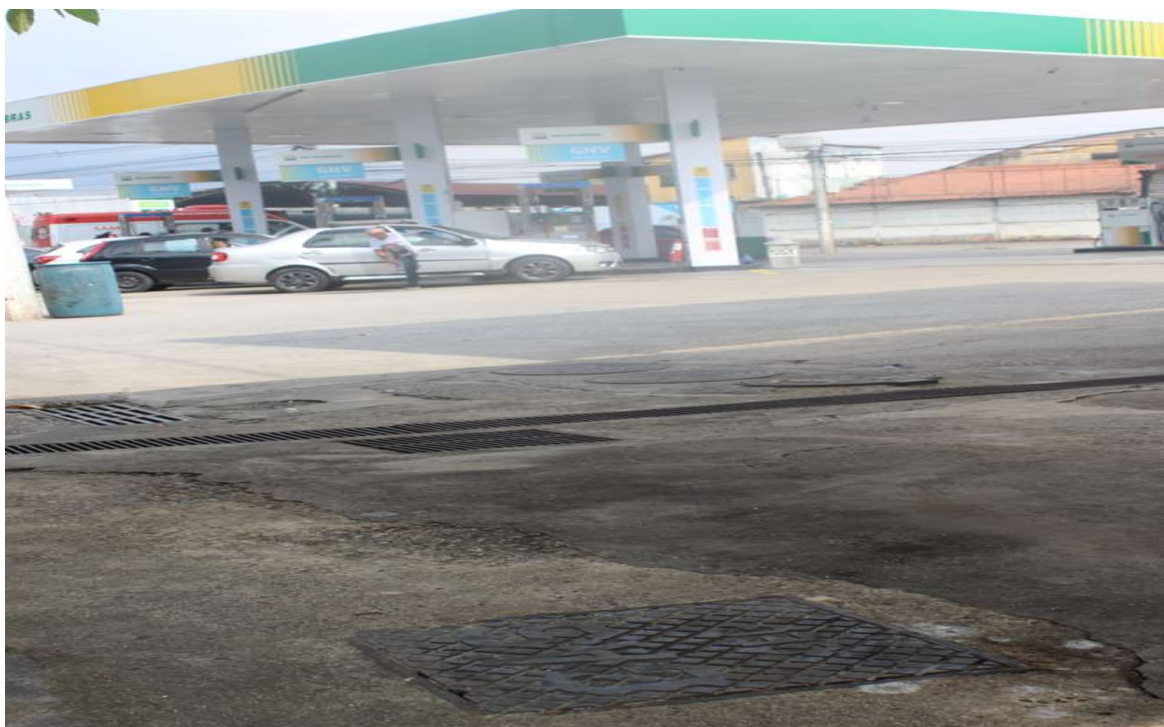
Vistoria realizada em conjunto com a Concessionária, com objetivo de verificar o andamento das obras de expansão de rede na Rua Dr. Salles Teixeira (Foto 1). Esteve presente nesta data o funcionário listado abaixo:

Foto 1 : interligação do abastecimento do posto com a Rua Doutor Sales Teixeira.

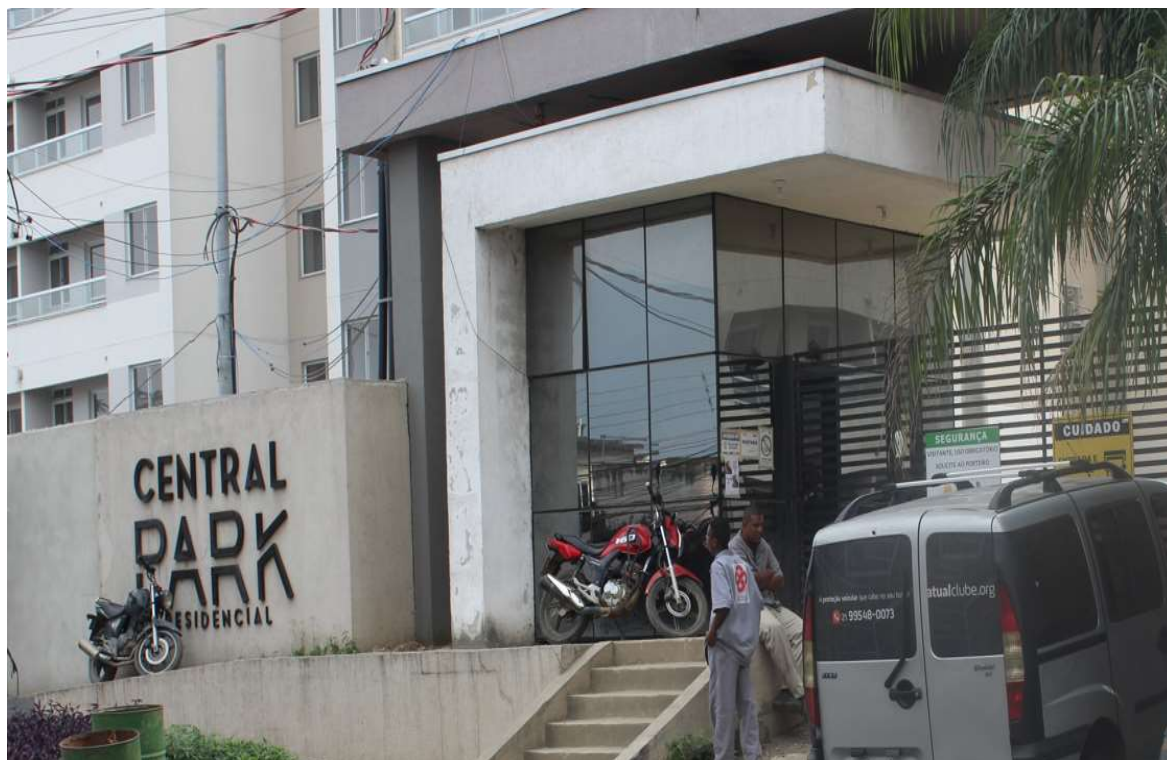
Trata-se de expansão de rede em polietileno de diâmetros de 160 e 63 mm, pelo método não destrutivo (MND), para abastecer o condomínio Residencial Central Park (Foto 2) à Rua Savério José Bruno.

Foto 2 : Residencial Central Park

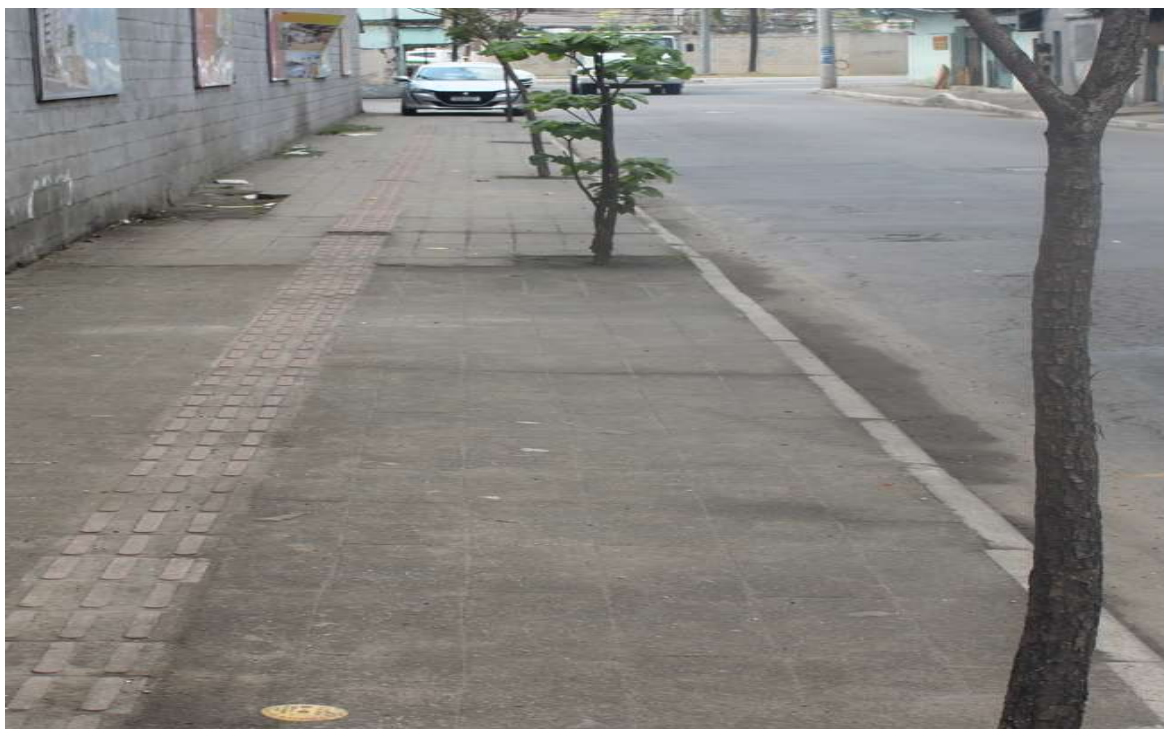
Foto 3 : marco plano indicando presença de rede

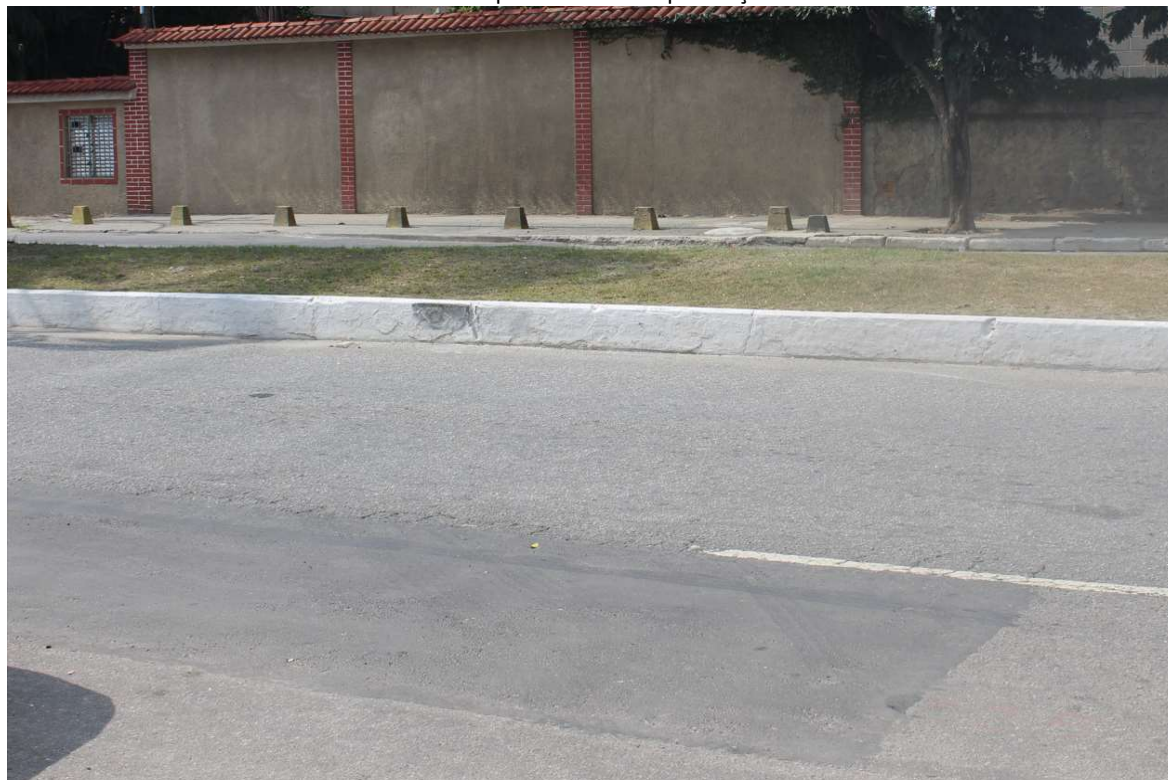
Foto 4 : recomposição
