## RELATÓRIO DE FISCALIZAÇÃO

| <b>1 – Nº de Relatório (RF CAENE):</b><br>P-094/24 | <b>2 – Data da Fiscalização:</b><br>07/08/2024 | <b>3 – Concessionária Fiscalizada:</b><br>CEG |
| <b>4 – Endereço:</b> Rua Coronel Francisco Soares, 1351 | <b>5 – Bairro(s):</b> Califórnia | <b>6 – Município/UF:</b> Nova Iguaçu/RJ |

| <b>Número do Projeto:</b> NI-000-53305/2023 | <b>Tipo de obra:</b> Expansão de rede | <b>Interna</b> | <b>Externa</b> | X |

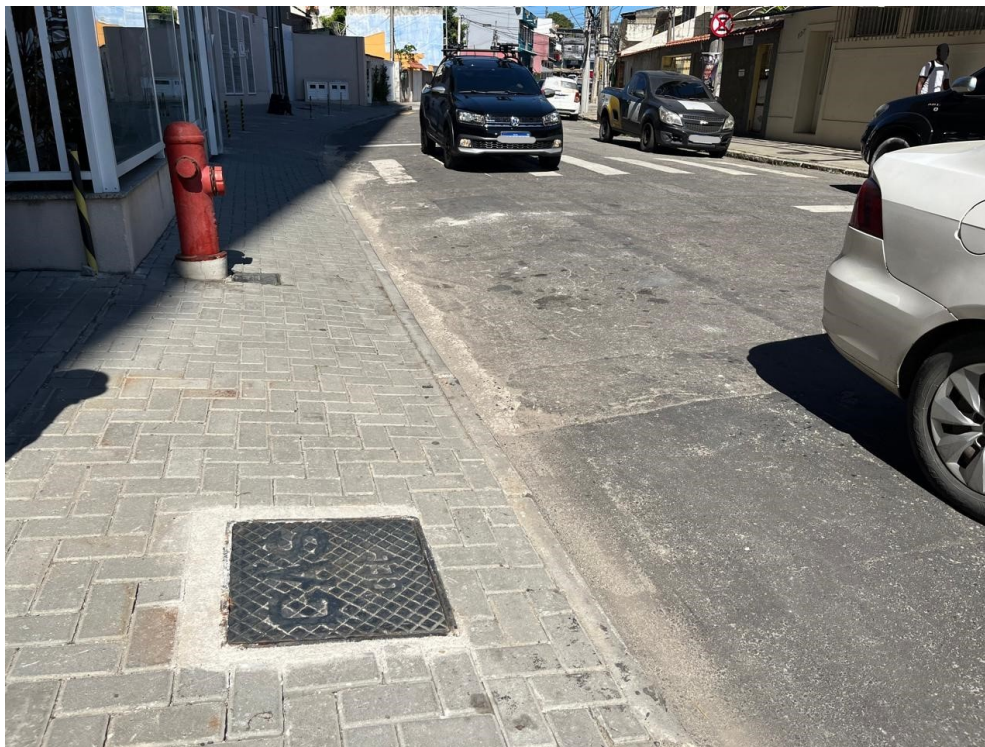
Trata-se de uma obra de expansão praticamente finalizada, que se inicia na Rua Áurea Fonseca de Jesus, no ponto final de uma tubulação de gás pré-existente (foto 1). A partir desse ponto, a nova expansão da rede segue pela Rua Coronel Francisco Soares e termina na esquina com a Rua Luís Sobral, onde está situado o Buteco do Portuga, o cliente que solicitou o fornecimento de gás nessa região.

Foto 1: Ponto onde a rede anterior termina e onde iniciou-se a expansão.

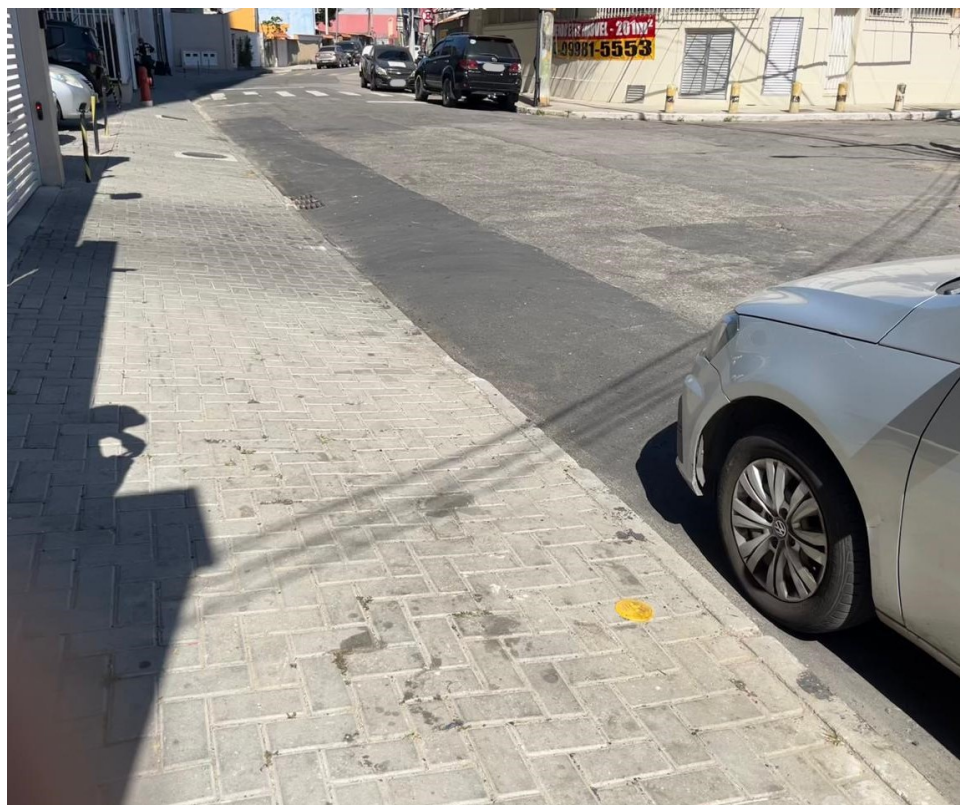
Foto 2: Trecho da via com recomposição onde a obra se iniciou, com marco plano visível.

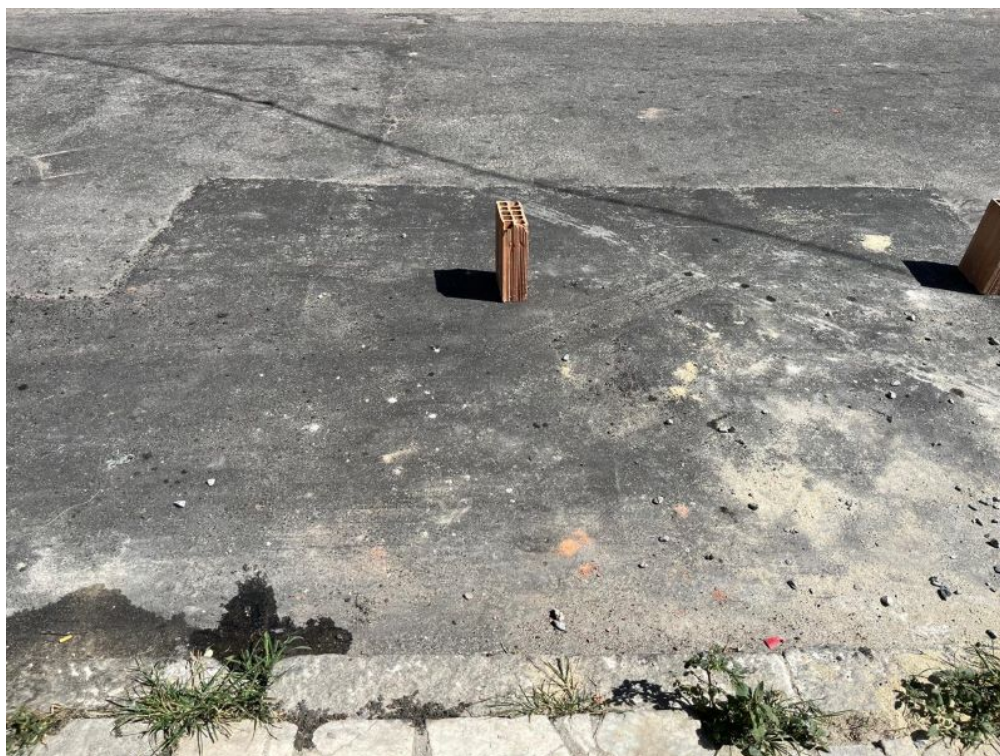
Foto 3: Ponto de recomposição permanente na via diante de uma casa em obra.

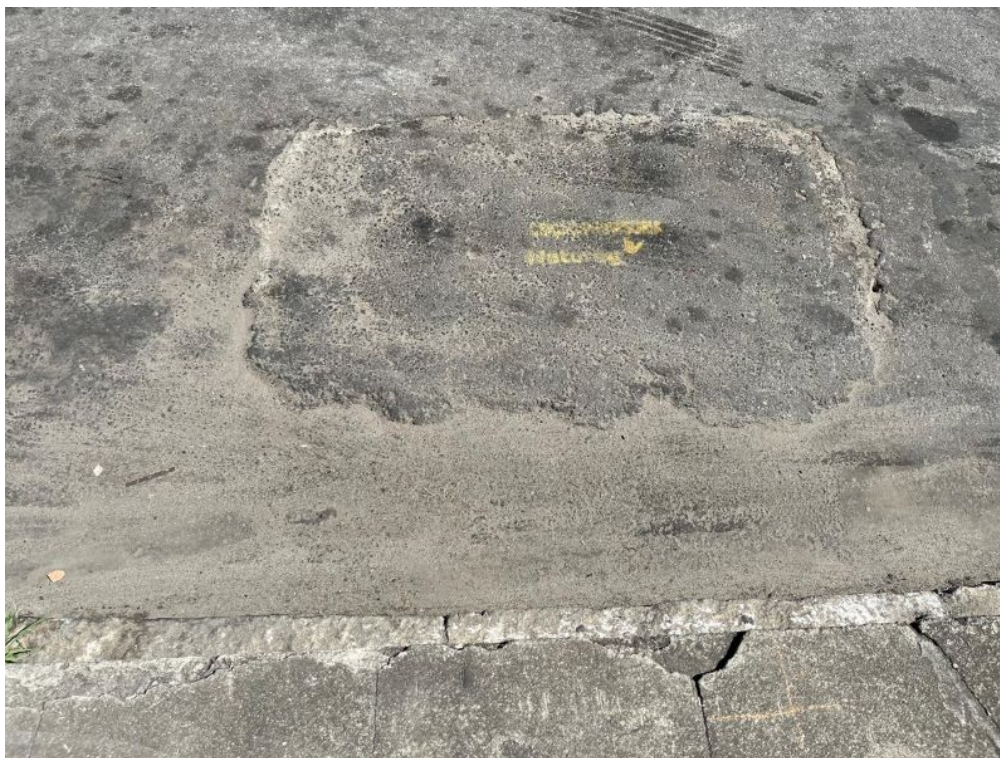
Foto 4: Recomposição provisória em trecho da Rua Áurea Fonseca de Jesus.

Alguns trechos já se encontram com recomposição permanente, conforme observado no anexo fotográfico. Porém, outros ainda têm recomposição provisória e serão definitivamente recompostos até 20/08/2024 (fotos 4, 6 e 9).

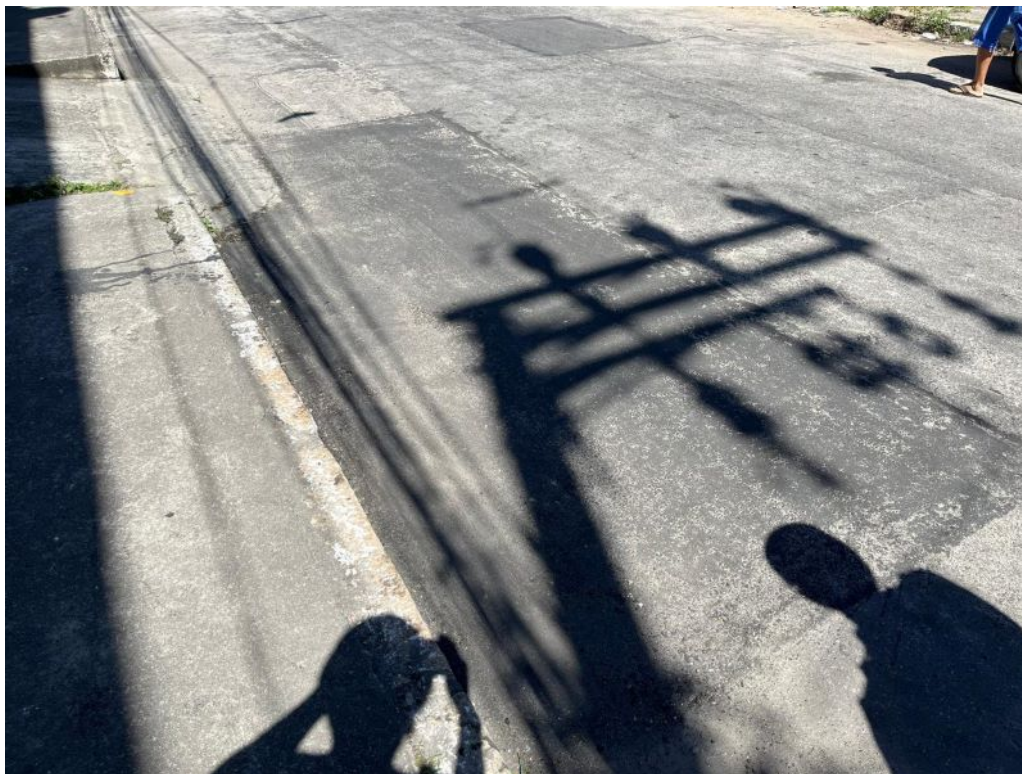
Foto 5: Recomposição da via, na Rua Áurea Fonseca de Jesus.

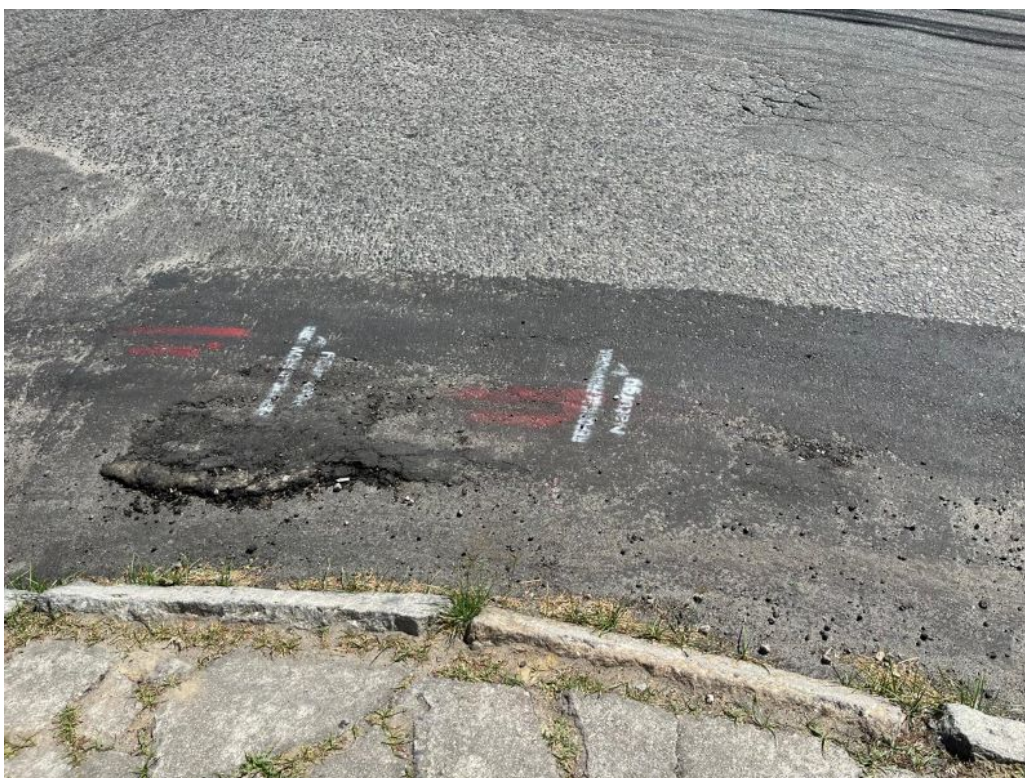
Na esquina da Rua Coronel Francisco Soares com a Rua Áurea Fonseca de Jesus, há um trecho já recomposto da via que precisará ser refeito até o dia 20/08/2024. Isso se deve a um afundamento observado no local (foto 6).

Foto 6: Recomposição provisória e afundamento da via.

14. Afundamento na via, recomposição será refeita até dia 20/08/2024, de acordo com o gestor (foto 6).

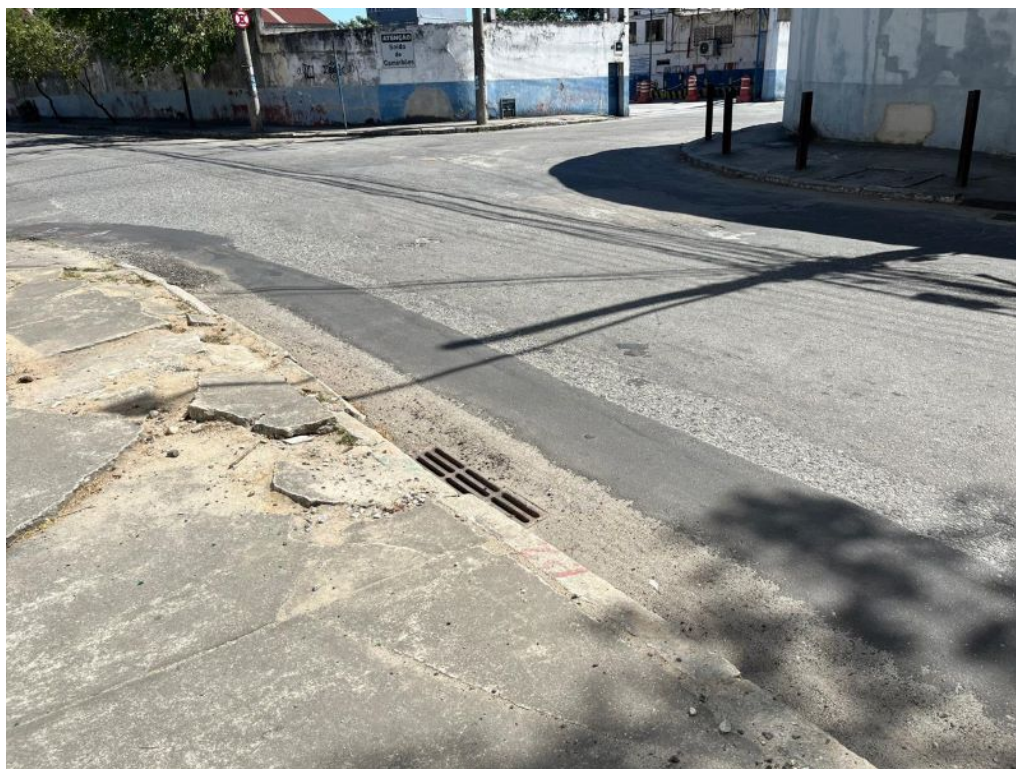
Foto 7: Recomposição da via na Rua Coronel Francisco Soares.

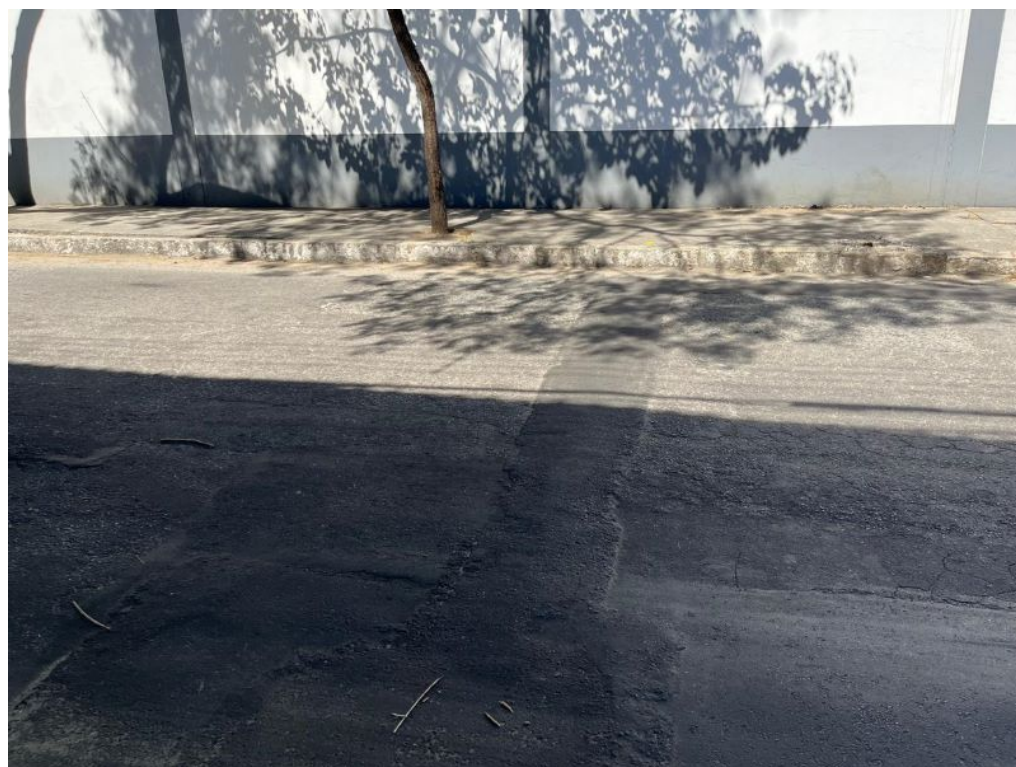
A obra foi executada, em sua maior parte, com o uso de uma máquina perfuratriz, empregando um método não-destrutivo. Já próximo da esquina com a Rua Áurea Fonseca de Jesus, o cruzamento da via foi realizado mediante a abertura de uma vala, pela impossibilidade de se usar a máquina naquele trecho da obra (foto 8).

Foto 8: Recomposição da via e travessia de rede.

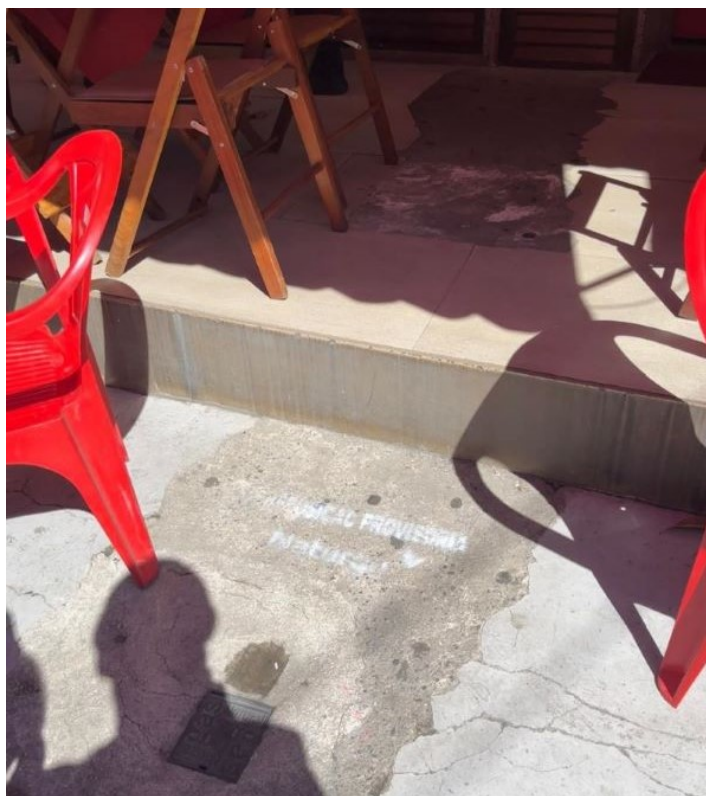
Foto 9: Trecho de recomposição provisória no passeio do Buteco do Portuga.

Finalmente, há o piso do Buteco do Portuga que também deverá ser refeito (foto 9), também até o dia 20/08/2024, o que inclui a substituição das placas que foram danificadas para a conclusão da obra (foto 10).

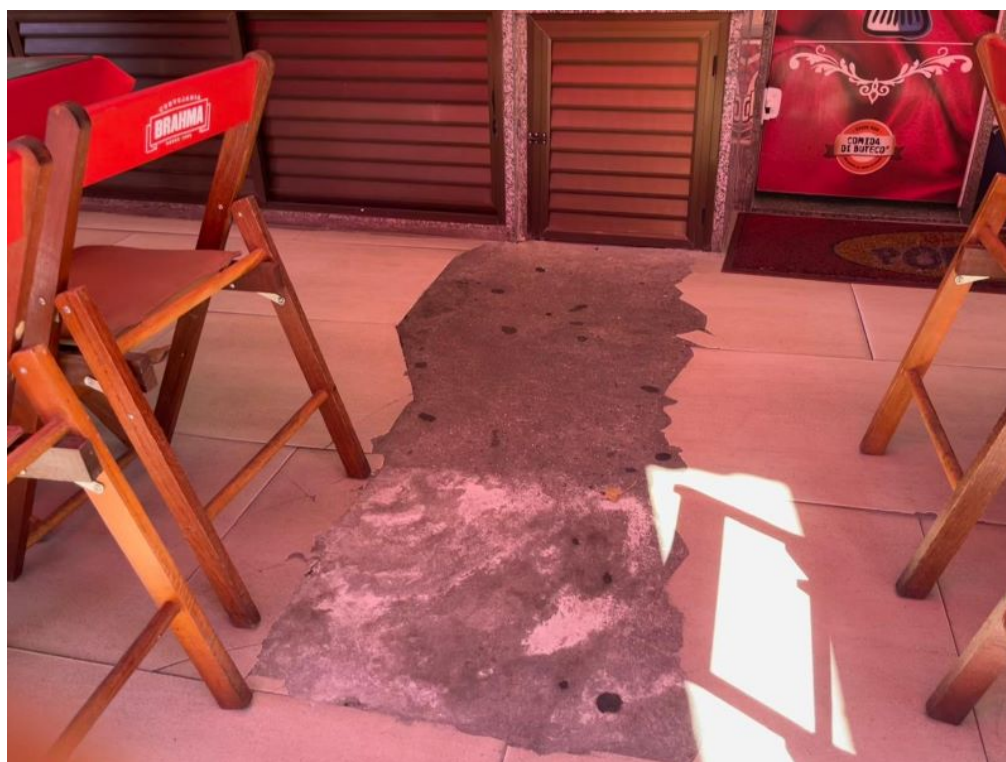
Foto 10: Piso do Buteco do Portuga que deverá ser refeito.

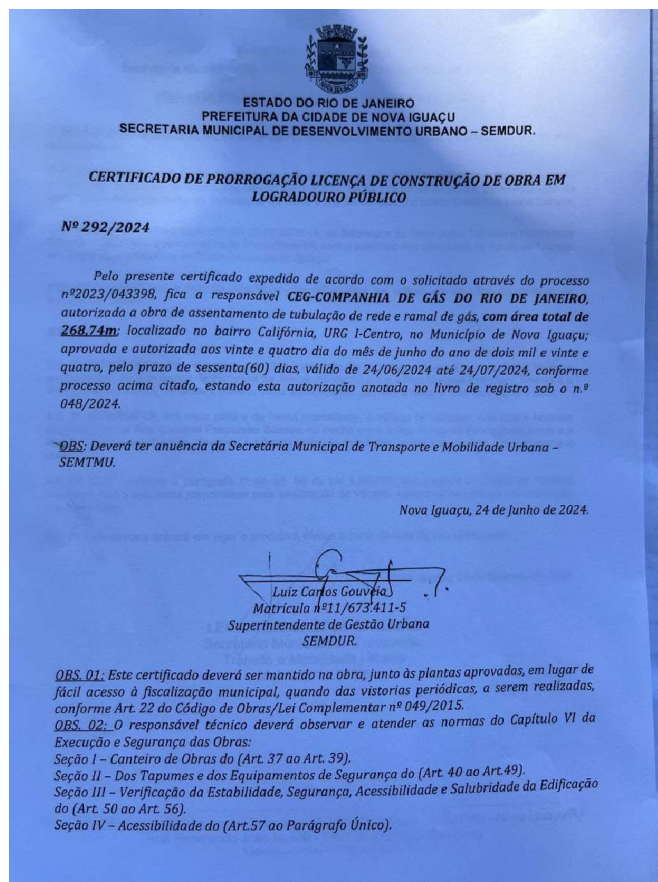
A data oficial de início da obra foi em 30/06/2023, porém seu início efetivo ocorreu somente em 13/09/2023. A previsão inicial de conclusão era para 30/10/2023, porém, após algumas prorrogações, o prazo final foi estendido para 24/07/2024 (foto 11), sendo que a obra foi efetivamente concluída em 02/07/2024. Toda a obra realizada já se encontra com carga e sinalizada com marco plano ao longo de todo o trajeto.

Foto 11: Certificado de prorrogação da licença.
