| <b>1 - RF CAENE Nº:</b><br>P-108/23 | <b>2 - Data da Fiscalização:</b><br>16/10/2023 | <b>3 - Concessionária Fiscalizada:</b><br>CEG |
| <b>7 - Objetivo da Fiscalização:</b><br>Vistoria realizada com o objetivo de acompanhar as obras da Concessionária no município. | | |

**Relatório:**

O projeto trata-se de expansão de rede de gás com tubos de polietileno com 160 mm de diâmetro em média pressão. A obra será realizada na estrada do Cafundá, iniciando próximo ao nº 1199, prosseguindo pela rua Aripirana e finalizando com interligação em rede existente, na Praça Jauru.

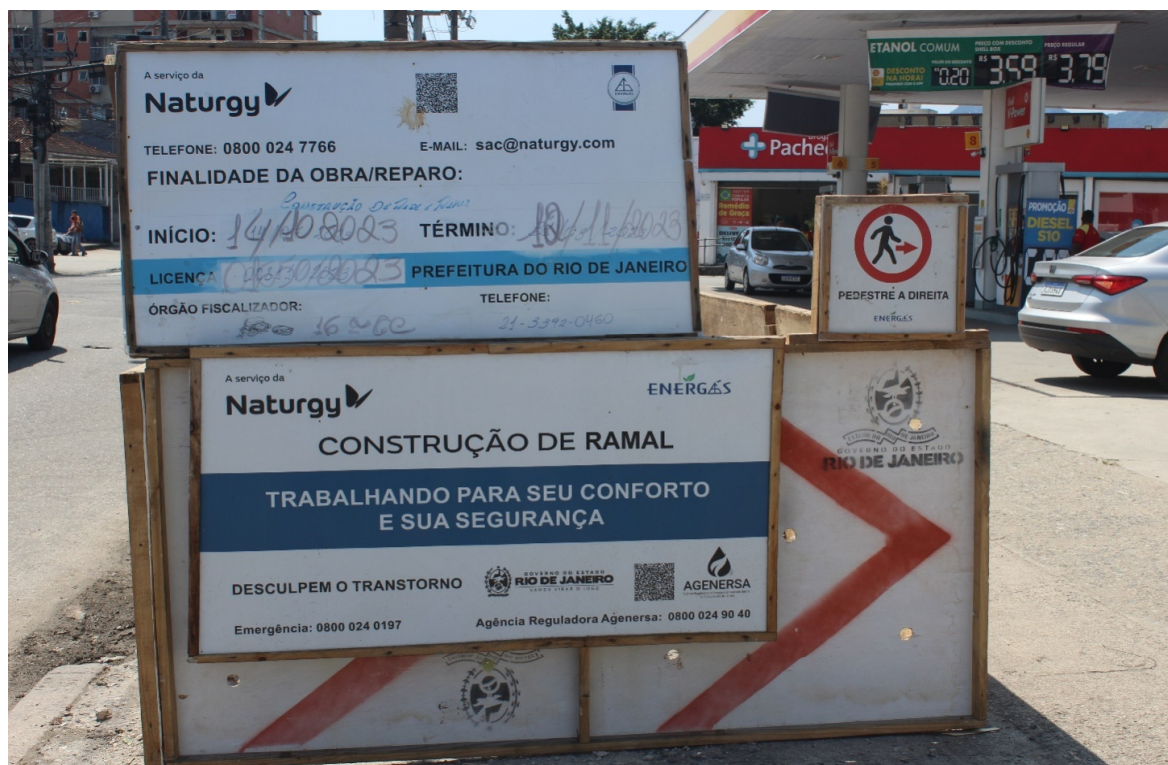
Foto 1: Identificação da obra

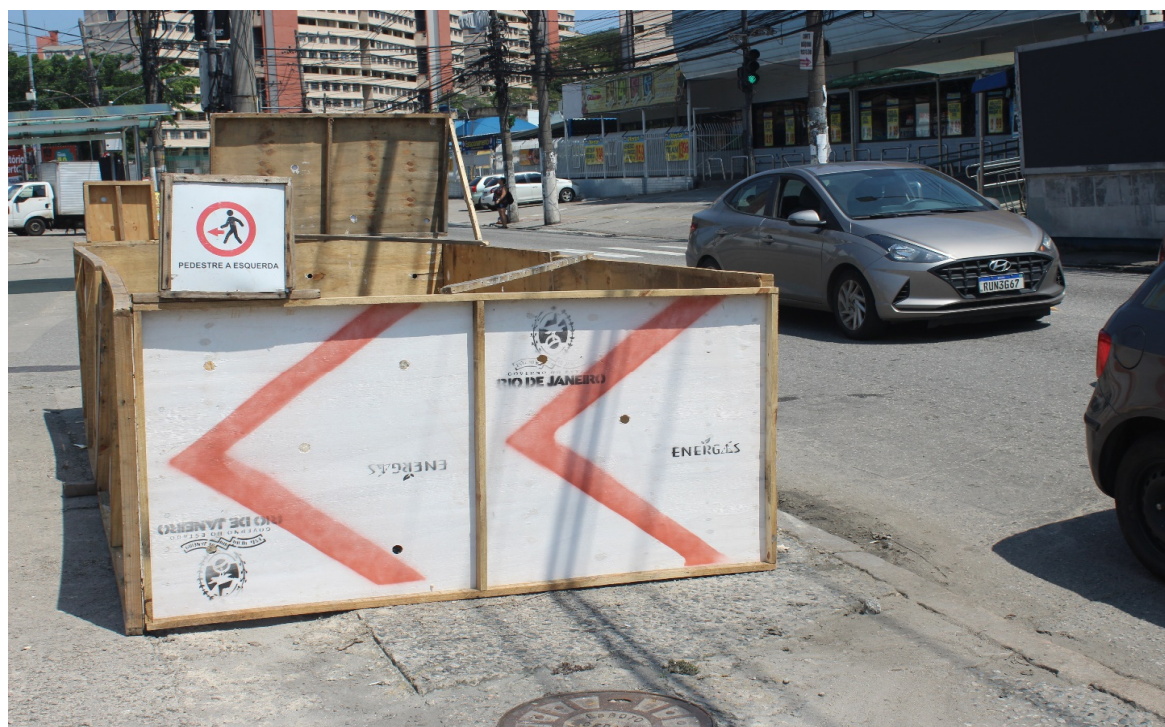
No momento da vistoria foi constatado, portanto, uma única área isolada com tapumes e sinalizada, no ponto onde se deu o início da obra, todavia, com a interferência encontrada a obra foi paralisada.

Foto 2: Isolamento e placa de desvio de pedestre

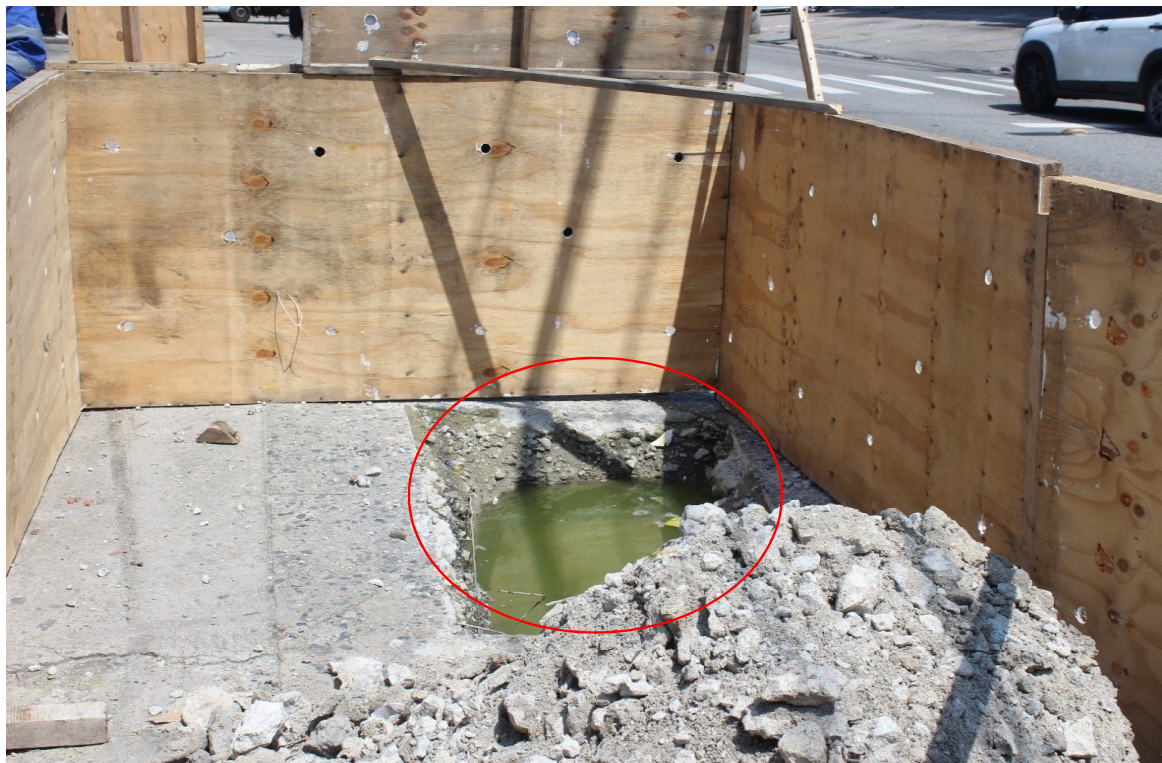
No decorrer da vistoria foram identificadas irregularidades quanto à prestação de serviços, conforme o campo "OBSERVAÇÕES":

Foto 3: Água acumulada em vala aberta

Conforme foto 4 enviada pelo gestor, a irregularidade apontada foi sandada.

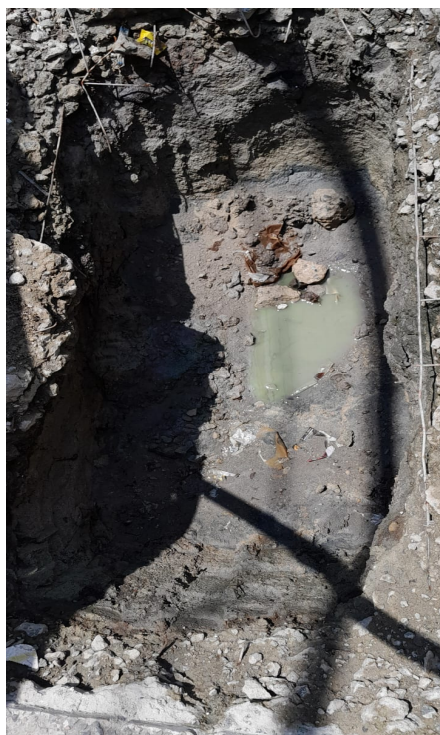
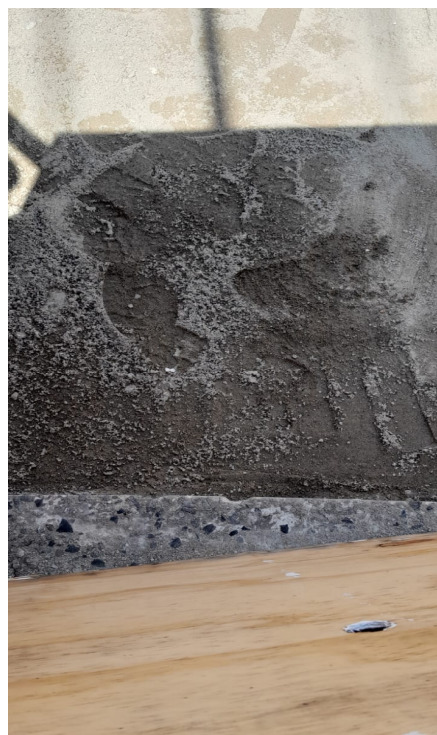
Foto 4: Drenagem da vala e fechamento

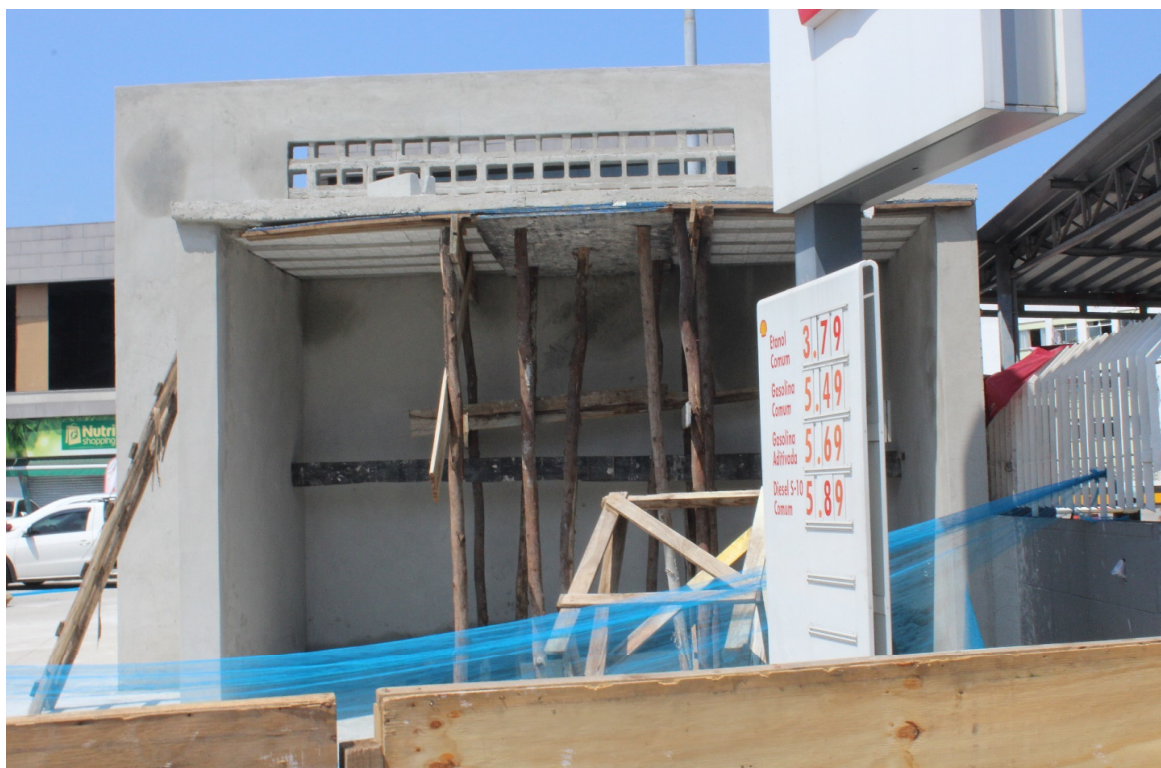
Foto 5: Futura Estação de Regulagem e Medição do posto

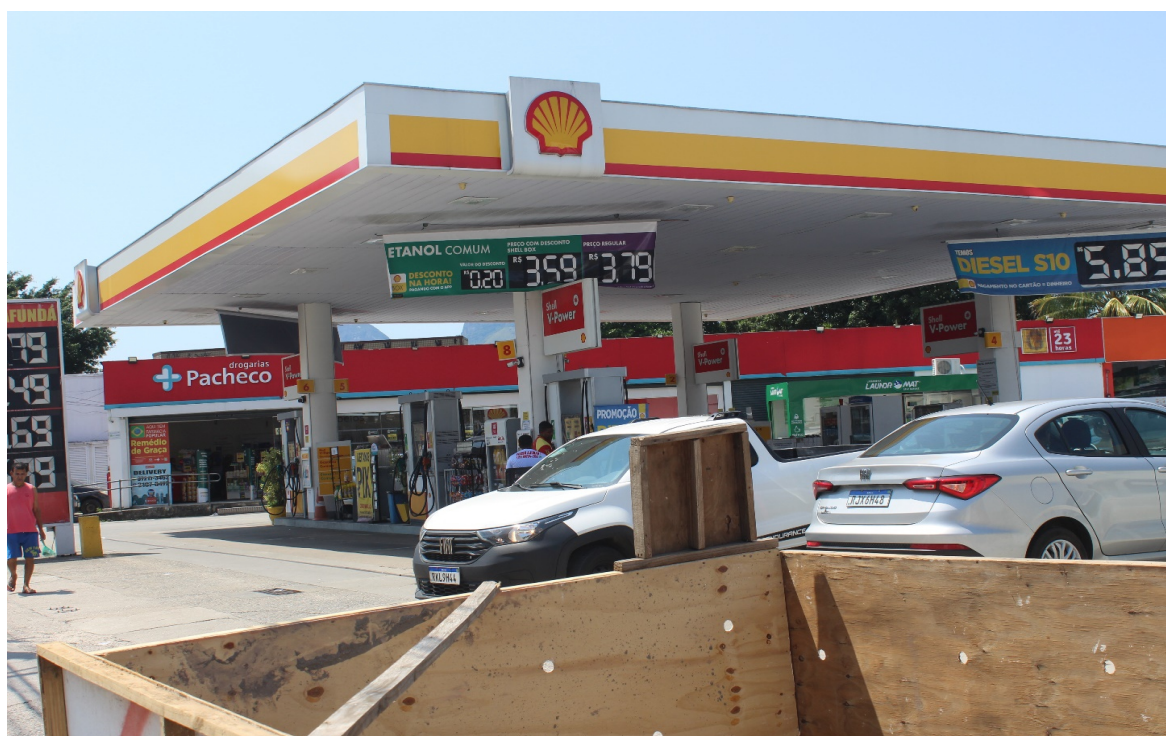
A obra tem como finalidade atender um posto de combustíveis (Foto 6) e está prevista a execução por método não destrutivo.

Foto 6: Posto a ser atendido - nº 1199
