| <b>1- RF CAENE Nº:</b><br>P-110/22 | | <b>2 – Data da Fiscalização:</b><br>08/11/2022 | | <b>3 – Concessionária Fiscalizada:</b><br>CEG | |
| <b>4 – Endereço da Fiscalização:</b><br>Rua Santo Amaro, nº 88 | | | <b>5 – Bairro(s):</b><br>Glória | | <b>6 - Município:</b><br>Rio de Janeiro/RJ |
| <b>7 – Objetivo da Fiscalização:</b><br>Vistoria realizada com o objetivo de acompanhar as obras da Concessionária no município. | | | | | |

**Relatório:**

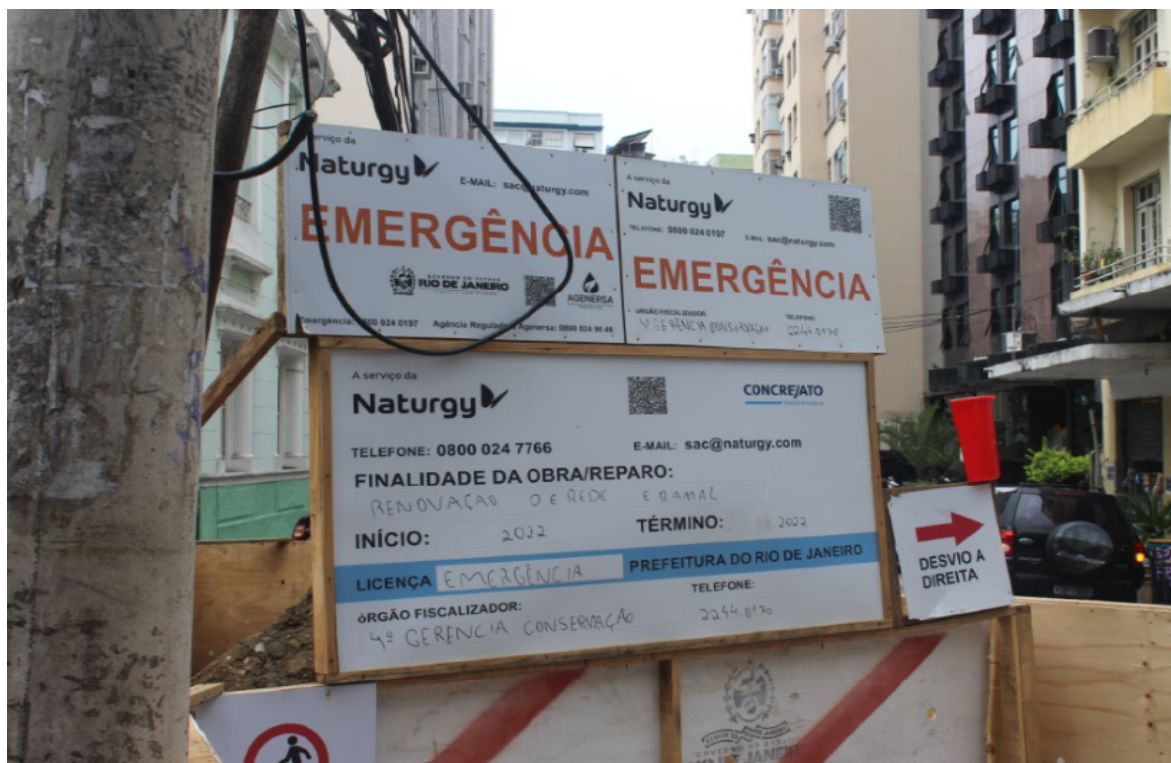
Vistoria realizada em conjunto com a Concessionária, representada pelo seu Gestor de Obras Juarez, com objetivo de verificar o andamento das obras de renovação da rede, executada pela prestadora de serviços técnicos de engenharia, Concrejato, sob supervisão da Concessionária, na Rua Santo Amaro, nº 88 (Foto 1).

Foto 1: Identificação da obra

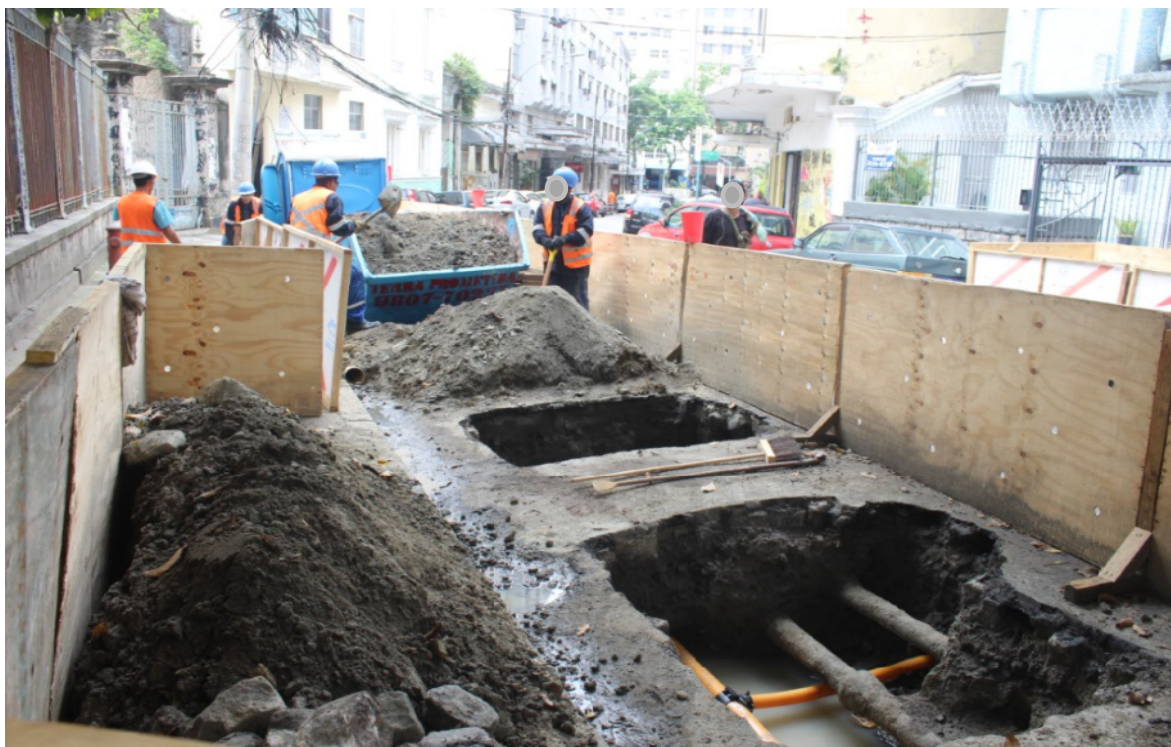
Trata-se de uma renovação de rede e ramal com Ø90 mm em polietileno de baixa pressão, sendo assentada por método de inserção da rede existente de ferro fundido de Ø150 mm. A rede interligará na Rua do Fialho, em um PE Ø90 mm, e na Rua do Catete, em um PE Ø160 mm, ambos existentes e de baixa pressão (Foto 2).

Foto 2: Renovação de rede

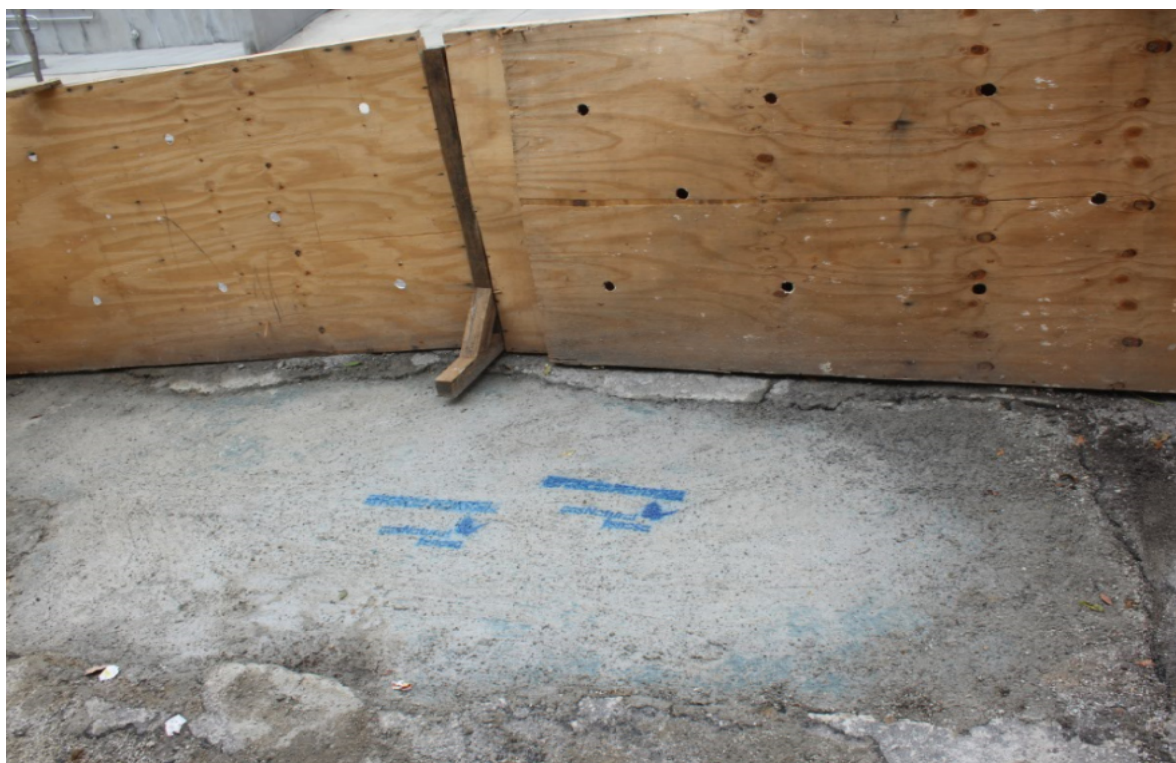
A obra encontrava-se em andamento e havia isolamentos para proteger a área de recomposição provisória a fim de viabilizar a colocação da recomposição definitiva (Foto 3).

Foto 3: Isolamento de recomposição provisória

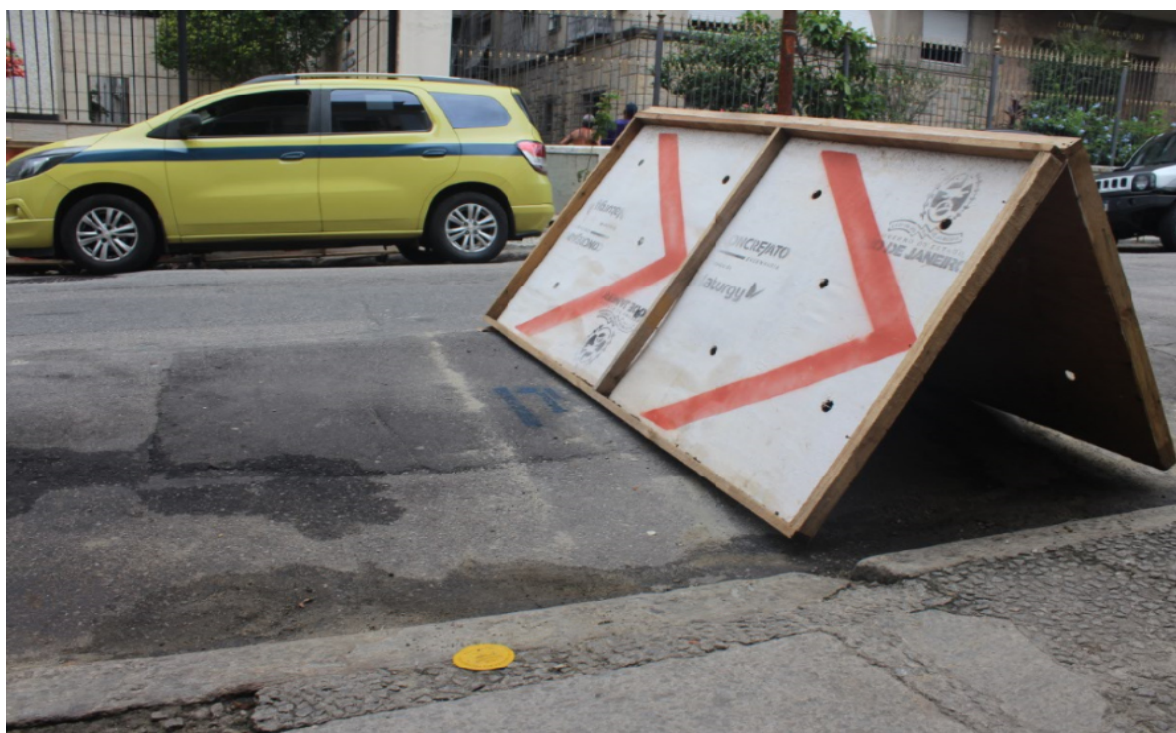
Assim que feita a inserção e tendo sido aprovada, a rede nova era colocada em carga. Já havia marco planos posicionados indicando a presença de rede de gás (Foto 4).

Foto 4: Marco plano e sinalização

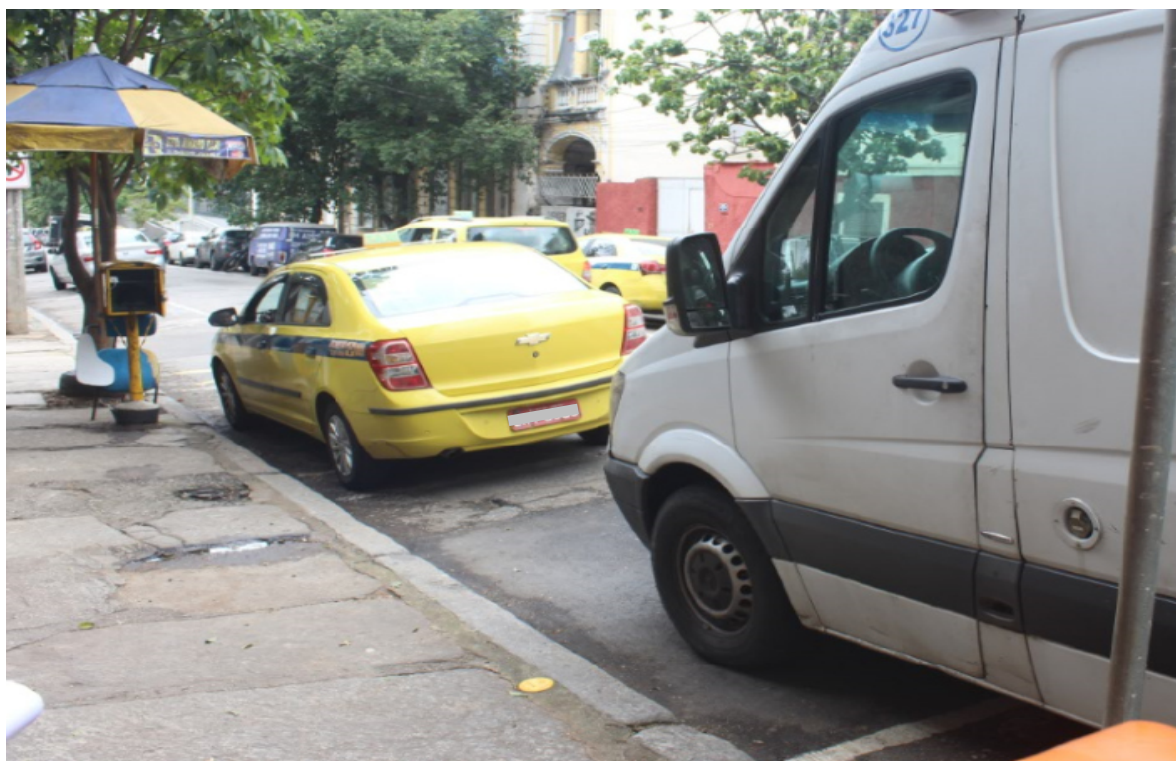
Foto 5: Recomposição permanente e marco plano

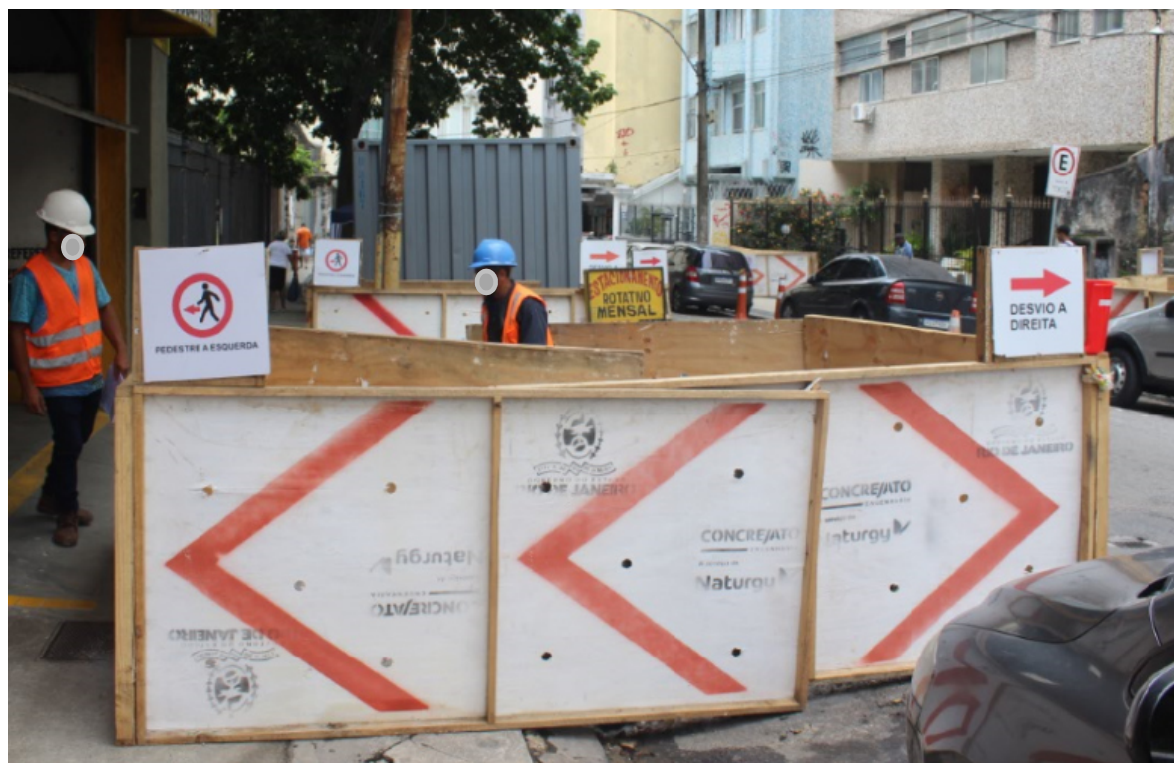
Foto 7: Sinalização
