| <b>1 - RF CAENE Nº:</b><br>P-111/22 | | <b>2 - Data da Fiscalização:</b><br>08/11/2022 | | <b>3 - Concessionária Fiscalizada:</b><br>CEG | |
| <b>4 - Endereço da Fiscalização:</b><br>Rua Teixeira de Melo | | | <b>5 - Bairro(s):</b><br>Ipanema | | <b>6 - Município:</b><br>Rio de Janeiro/RJ |
| <b>7 - Objetivo da Fiscalização:</b><br>Vistoria realizada com o objetivo de acompanhar as obras da Concessionária no município. | | | | | |

**Relatório:**

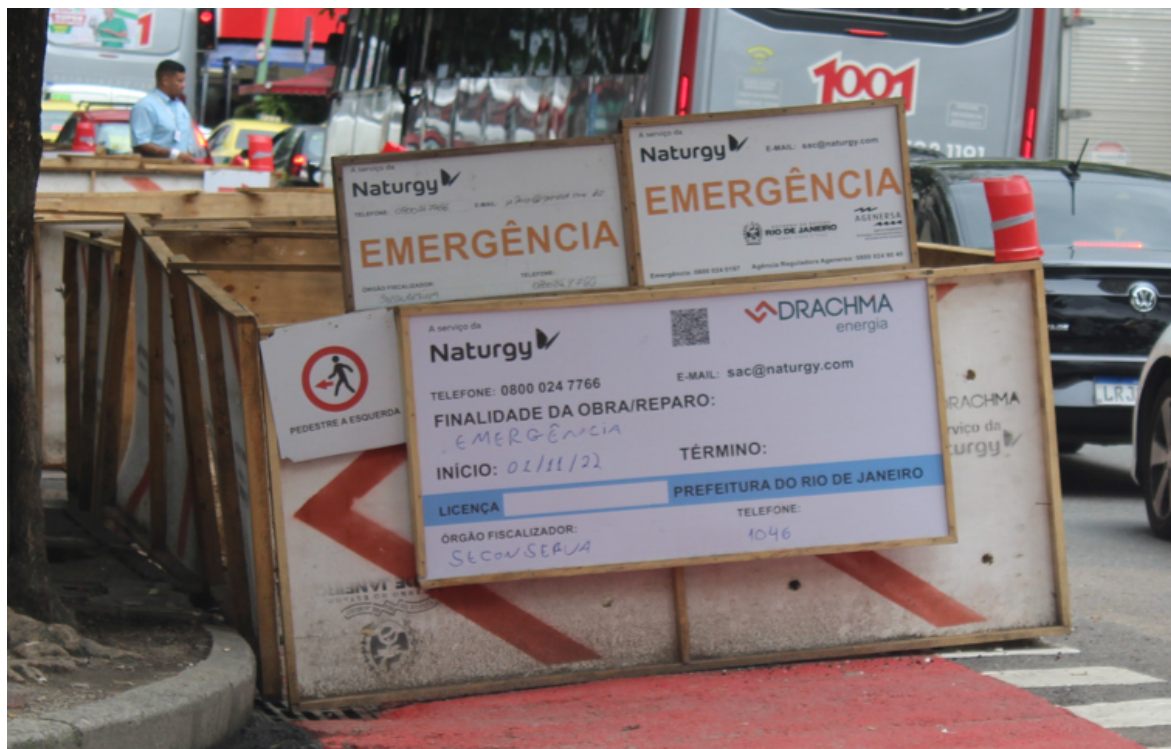
Foto 1: Identificação da obra

Vistoria realizada em conjunto com a Concessionária, representada pelo seu Gestor de Obras Juarez, com objetivo de verificar o andamento das obras de renovação da rede, executada pela prestadora de serviços técnicos de engenharia, Drachma, sob supervisão da Concessionária, na Rua Teixeira de Melo (Foto 1).

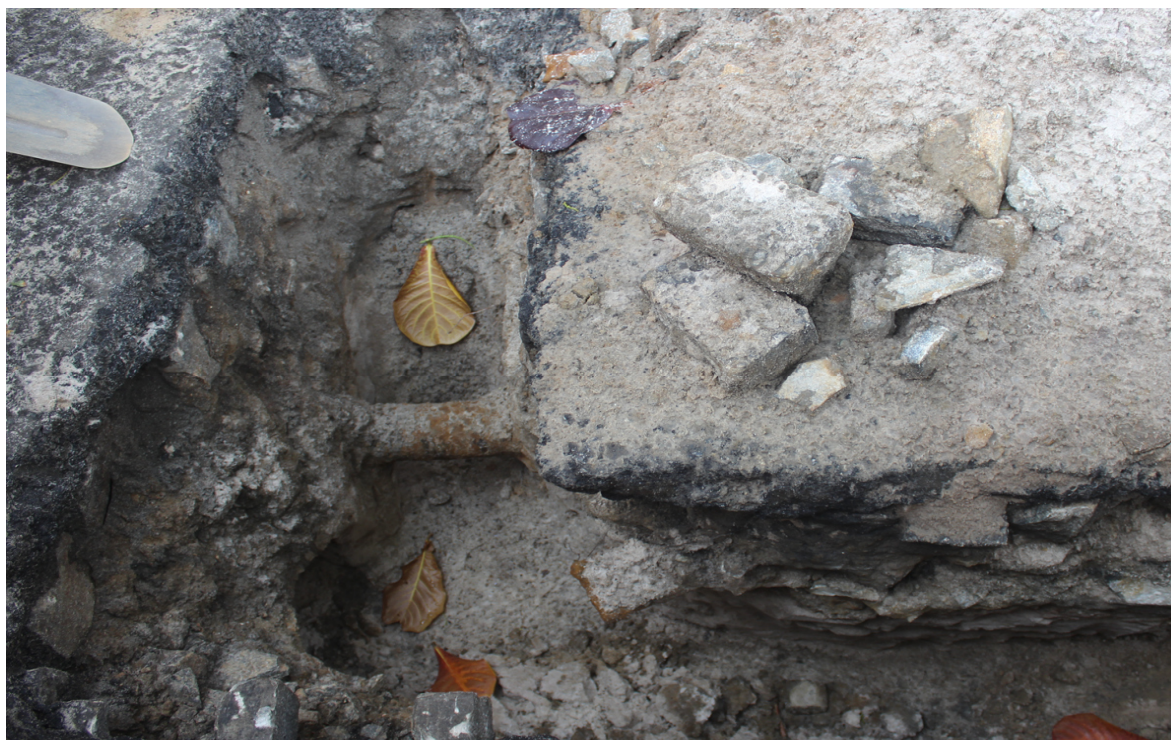
Foto 2: Sondagem de rede

Trata-se de uma renovação de rede com Ø90 mm e Ø160 mm em polietileno de baixa pressão, sendo assentada por método destrutivo, em substituição à de ferro fundido Ø100 mm e com abandono dos ramais de aço galvanizado (foto 2).

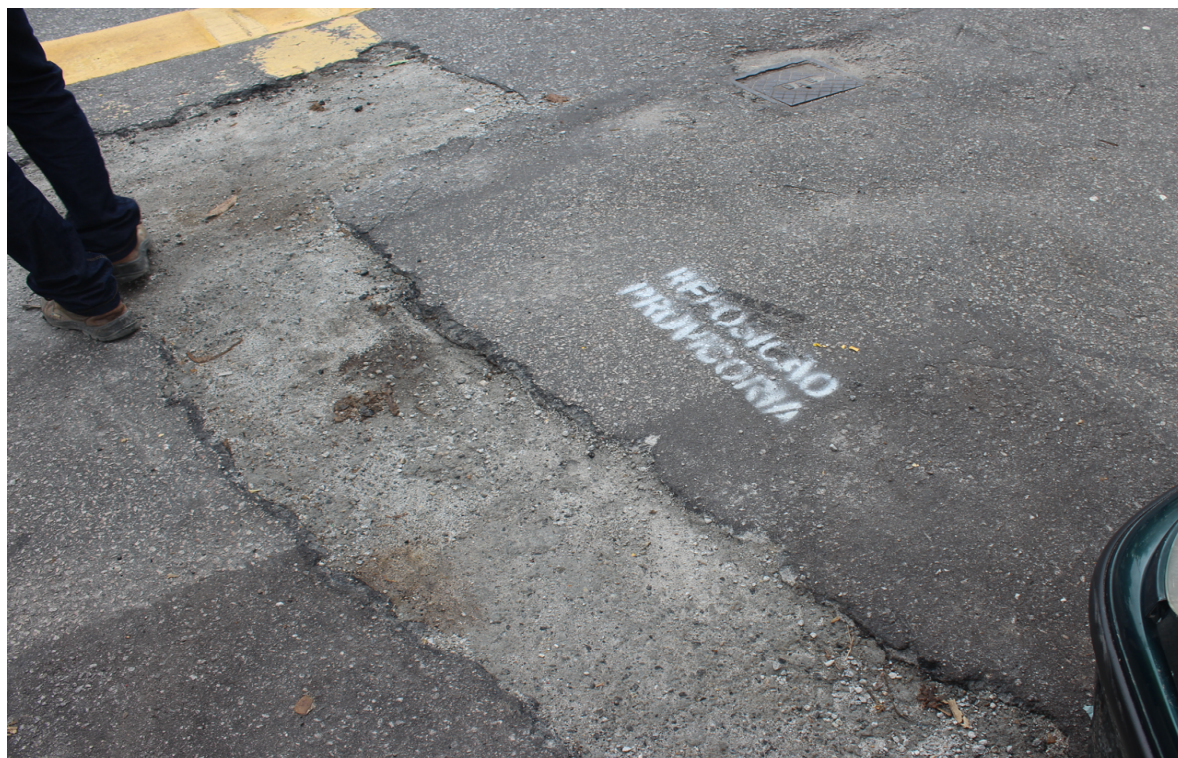
Foto 3: Recomposição provisória

A obra encontrava-se em andamento e trechos em recomposição provisória, pois a fresagem não fora executada com a profundidade necessária para receber a recomposição definitiva (Fotos 3 e 4). Além disso, havia necessidade de adequar a sinalização da obra, o que foi feito de imediato (Fotos 5 e 6).
