**RELATÓRIO DE FISCALIZAÇÃO**  
**CÂMARA ENERGIA**

| <b>1- RF CAENE Nº:</b><br>P-113/22 | | <b>2 - Data da Fiscalização:</b><br>10/11/2022 | | <b>3 - Concessionária Fiscalizada:</b><br>CEG | |
| <b>4 - Endereço da Fiscalização:</b><br>Estrada Mapuá, n.º 691 | | | <b>5 - Bairro(s):</b><br>Taquara | | <b>6 - Município:</b><br>Rio de Janeiro/RJ |
| <b>7 - Objetivo da Fiscalização:</b><br>Vistoria realizada com o objetivo de acompanhar as obras da Concessionária no município. | | | | | |

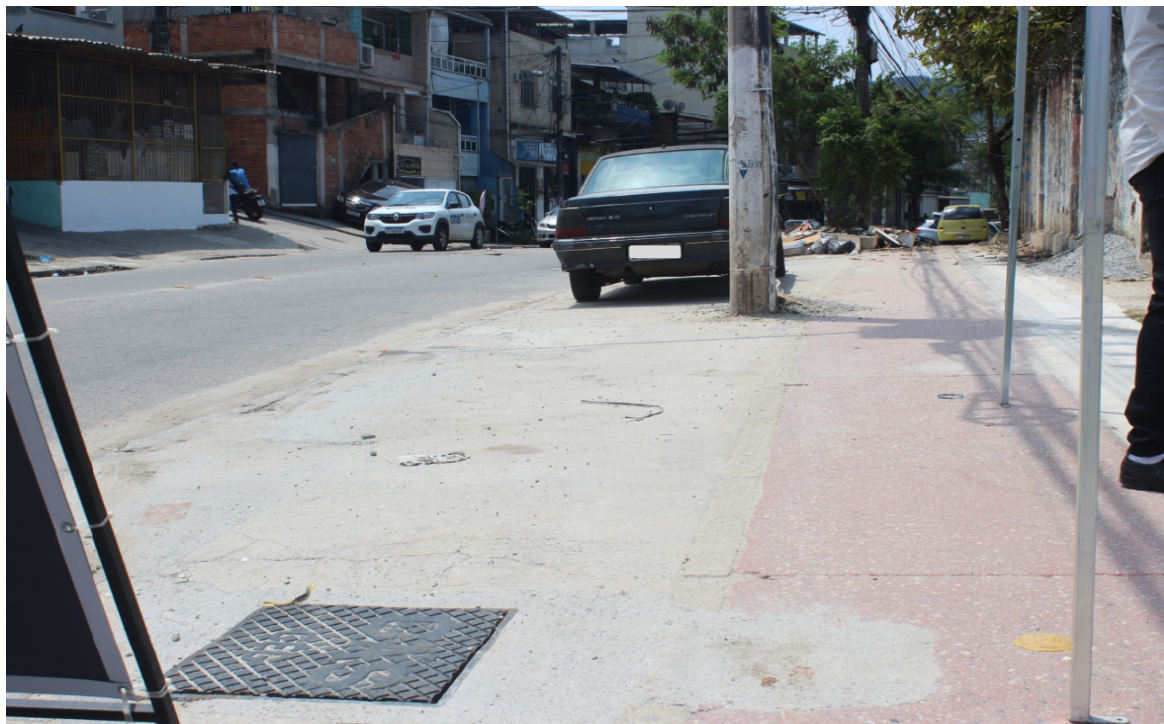
Vistoria realizada em conjunto com a Concessionária, representada pelos Gestores de Obras Juarez e Adriano, com objetivo de verificar o andamento das obras de expansão de rede executadas pela prestadora de serviços técnicos de engenharia, Drachma, na Estrada Mapuá (Foto 1).

Foto 1: Início da obra

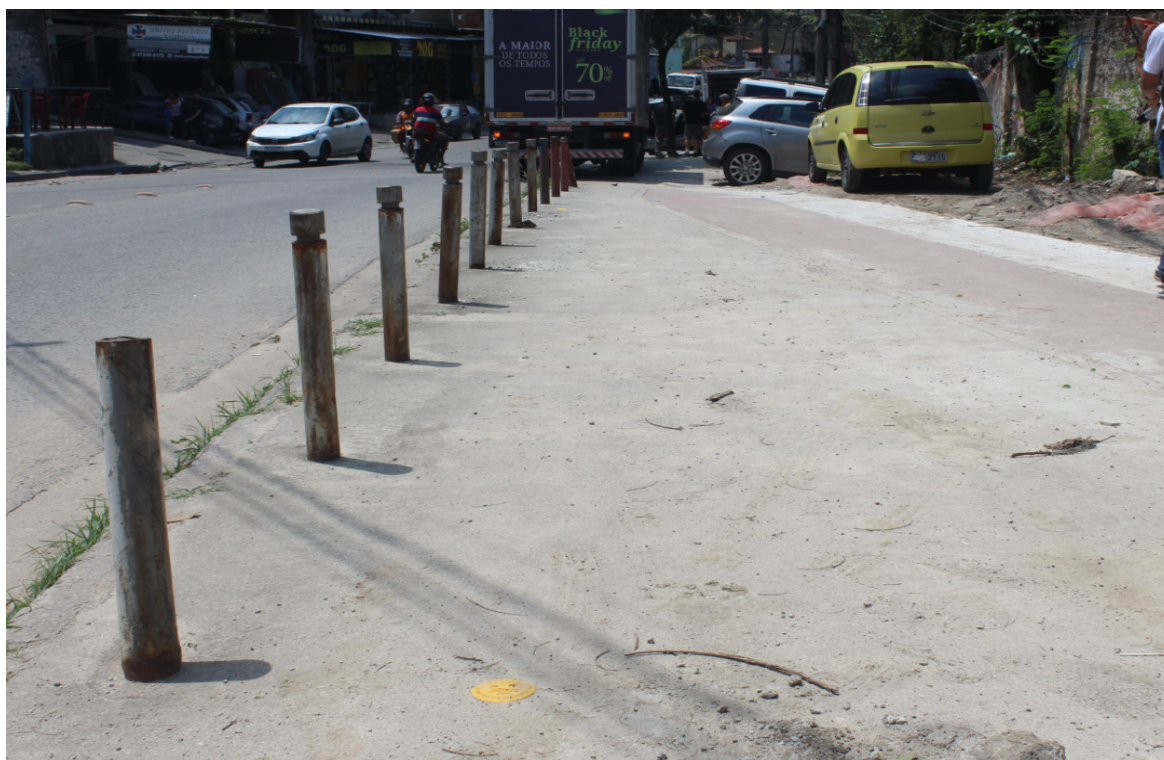
Foto 2: Marco planos indicando presença de rede

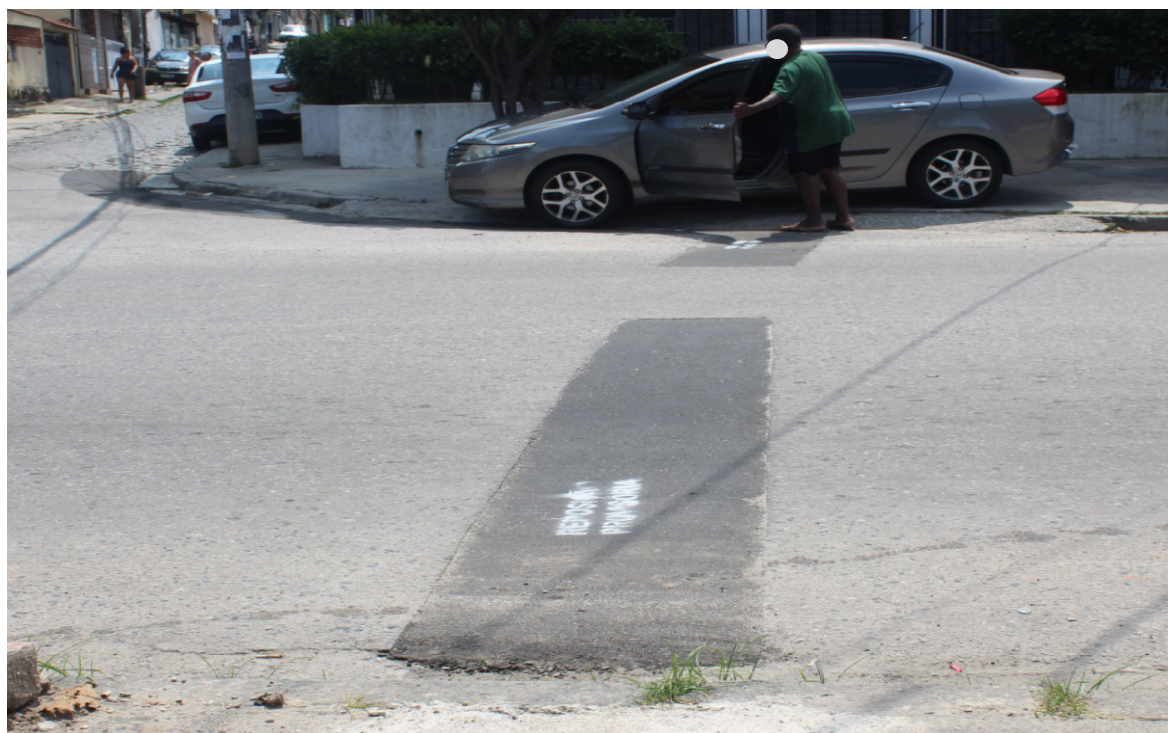
A obra mecânica encontrava-se concluída, restando conclusão da parte civil após realização de testes finais para interligação.

Foto 3: Recomposição provisória para interligação de rede

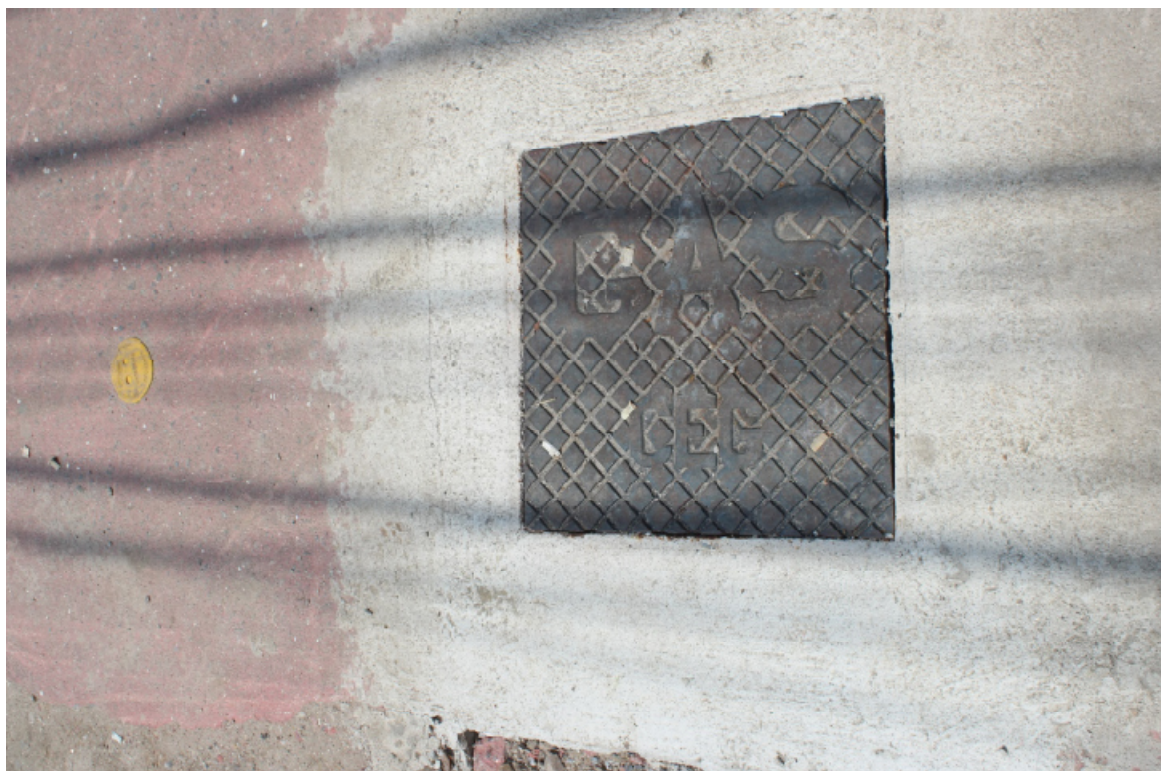
Foto 4: Recomposição
