| <b>1 - RF CAENE Nº:</b><br>P-118/22 | | <b>2 - Data da Fiscalização:</b><br>17/11/2022 | | <b>3 - Concessionária Fiscalizada:</b><br>CEG RIO | |
| <b>4 - Endereço da Fiscalização:</b><br>Rua Oscar Niemeyer, nº 64 | | | <b>5 - Bairro(s):</b><br>Horto | | <b>6 - Município:</b><br>Campos dos Goytacazes/RJ |
| <b>7 - Objetivo da Fiscalização:</b><br>Vistoria realizada com o objetivo de acompanhar as obras da Concessionária no município. | | | | | |

**Relatório:**

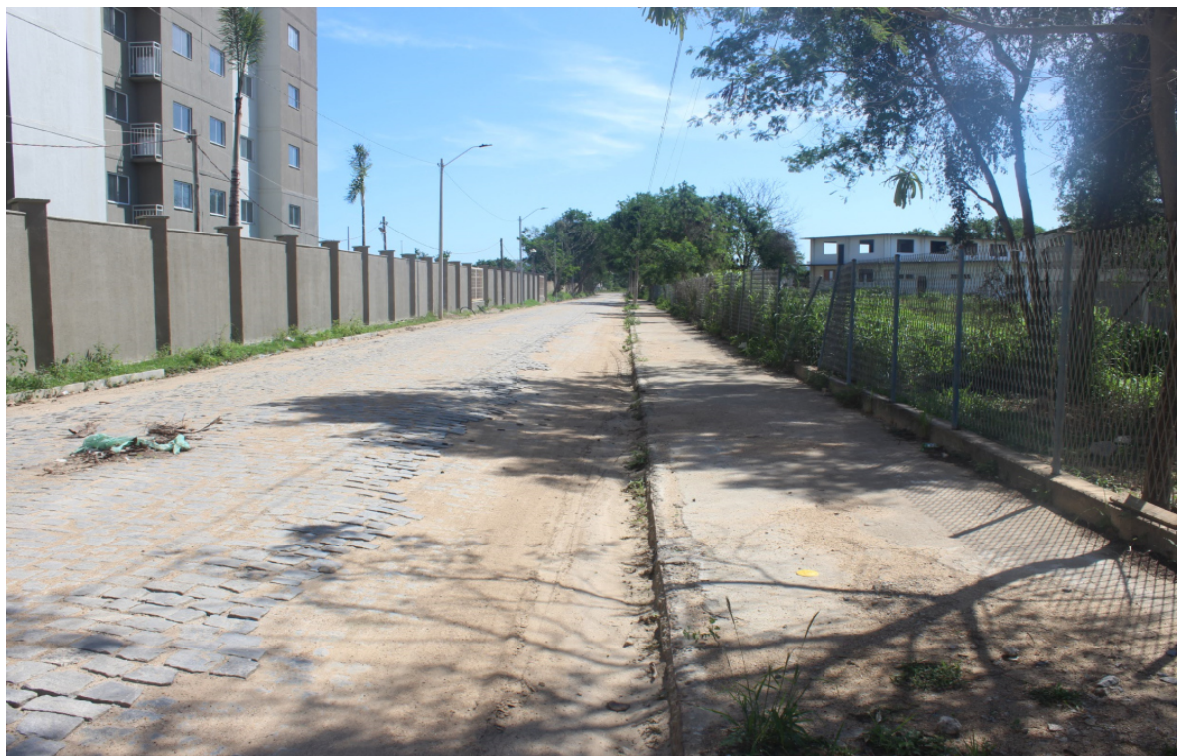
Foto 1: Rua Oscar Niemeyer

Vistoria realizada em conjunto com a Concessionária, representada pelo seu Gestor de Obras Lucas Figueiredo, com objetivo de verificar o andamento das obras de expansão da rede na Rua Oscar Niemeyer (Foto 1).

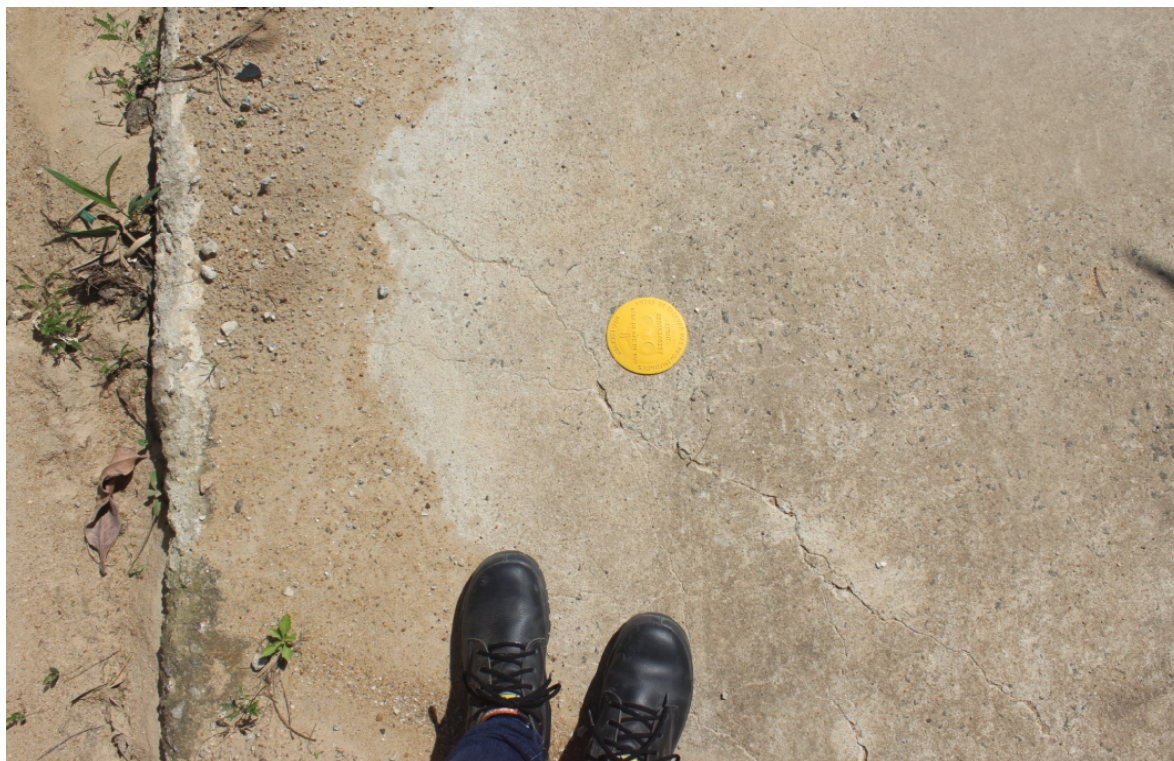
Foto 3: Marco plano

A rede foi construída para atender o Condomínio Reserva Curumim (Relatório P-119/22) e havia marco planos posicionados indicando a presença de rede de gás (Fotos 3 e 4).

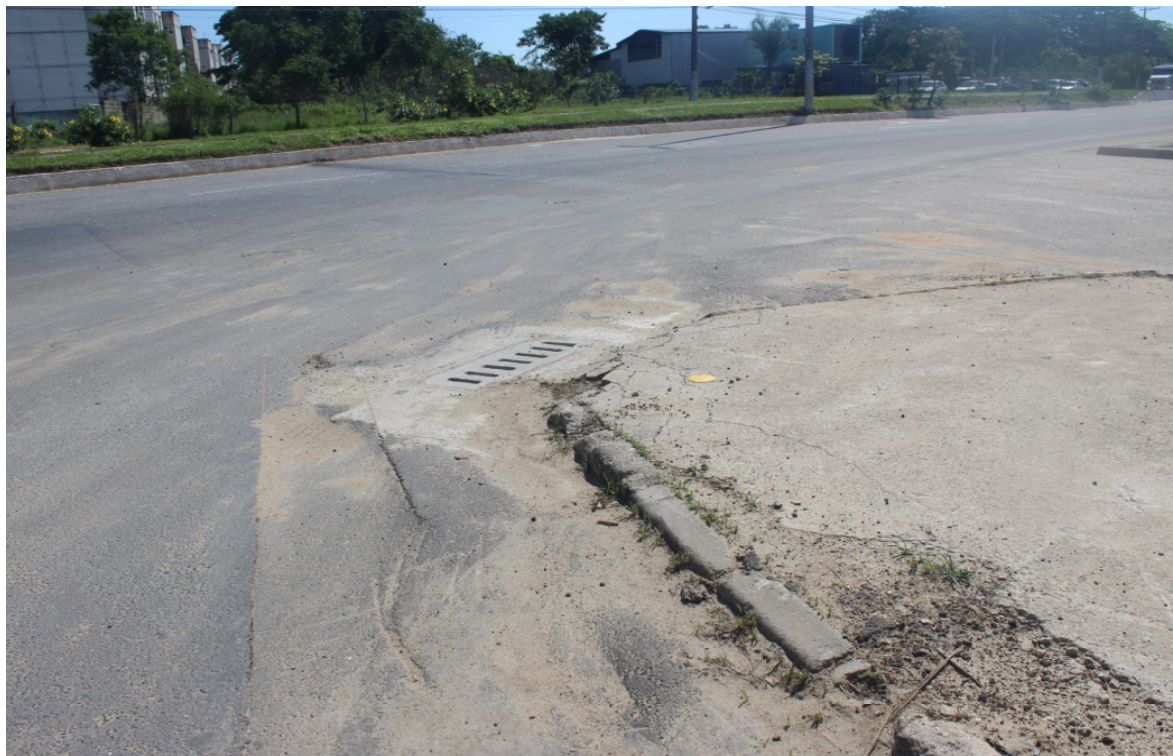
Foto 5: Afundamento de recomposição

Trata-se de uma expansão de rede e ramal com Ø63 mm em polietileno de média pressão, sendo assentada por método não destrutivo em sua maior parte e por método destrutivo na travessia para interligar à rede existente. A rede foi interligada à Avenida Alberto Lamego, em um PE existente de Ø63 mm de média pressão (Foto 5).

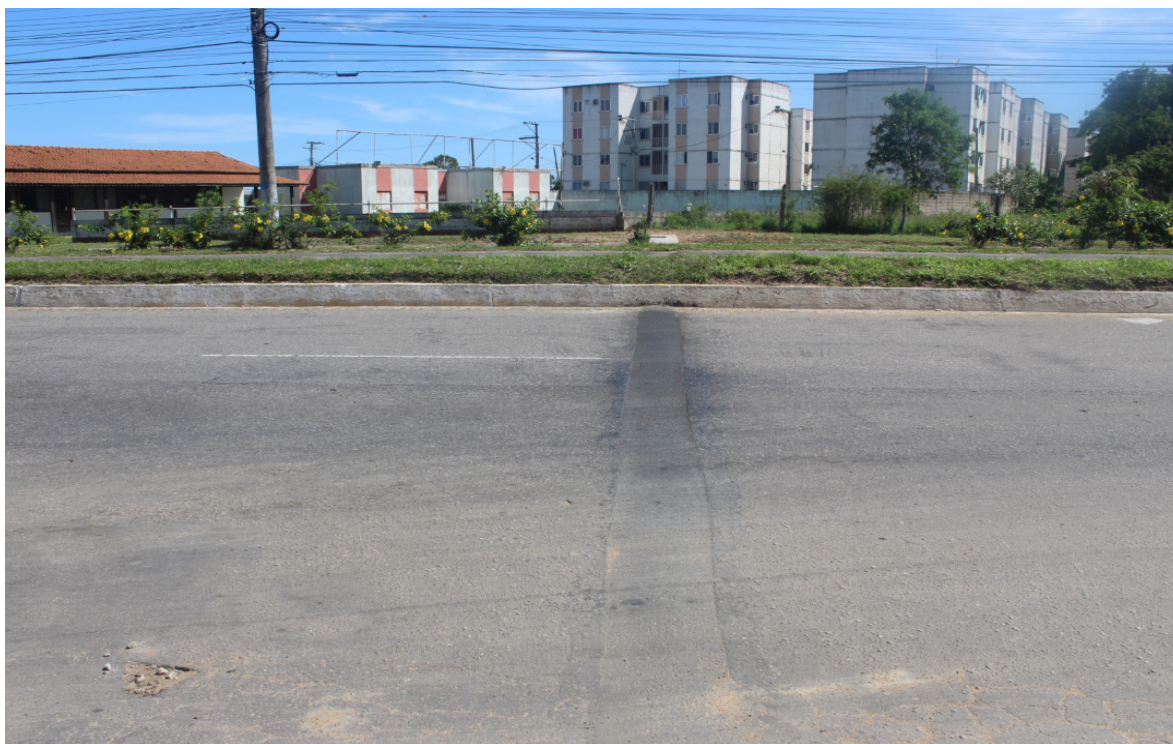
Foto 6: Afundamento de recomposição

A obra mecânica encontrava-se concluída, e por afundamentos na recomposição da travessia com a Avenida, a parte civil encontrou-se em andamento até que fosse finalizada a nova recomposição (Foto 6).
