**RELATÓRIO DE FISCALIZAÇÃO**  
**CÂMARA ENERGIA**

| <b>1- RF CAENE Nº:</b><br>P-119/22 | <b>2 - Data da Fiscalização:</b><br>17/11/2022 | <b>3 - Concessionária Fiscalizada:</b><br>CEG RIO |
| <b>4 - Endereço da Fiscalização:</b><br>Rua Oscar Niemeyer, n.º 64 | <b>5 - Bairro(s):</b><br>Horto | <b>6 - Município:</b><br>Campos dos Goytacazes/RJ |
| <b>7 - Objetivo da Fiscalização:</b><br>Vistoria realizada com o objetivo de acompanhar as obras da Concessionária no Município. | | |

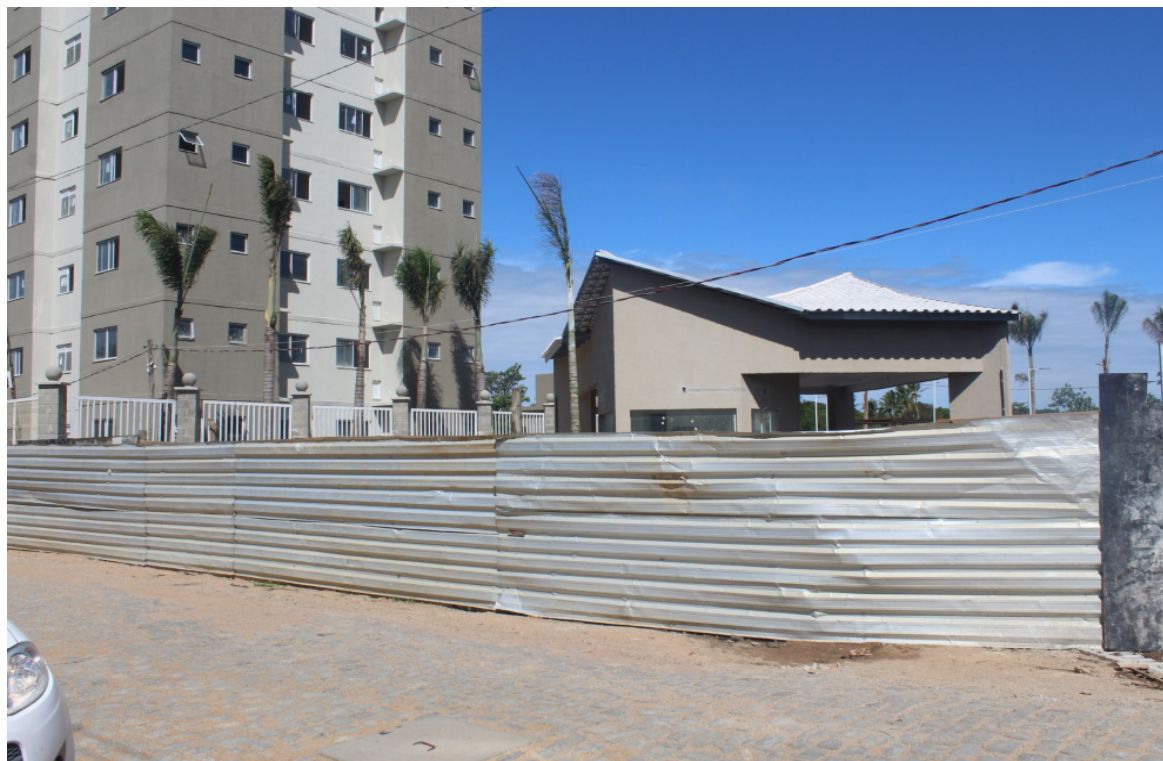
Foto 1: Fachada do condomínio

Vistoria realizada em conjunto com a Concessionária, com o objetivo de verificar o andamento das obras de rede e ramal no Residencial Reserva Curumim (Foto 1). Esteve presente, nesta data, o funcionário da Concessionária, Lucas Figueiredo - Gestor de obras.

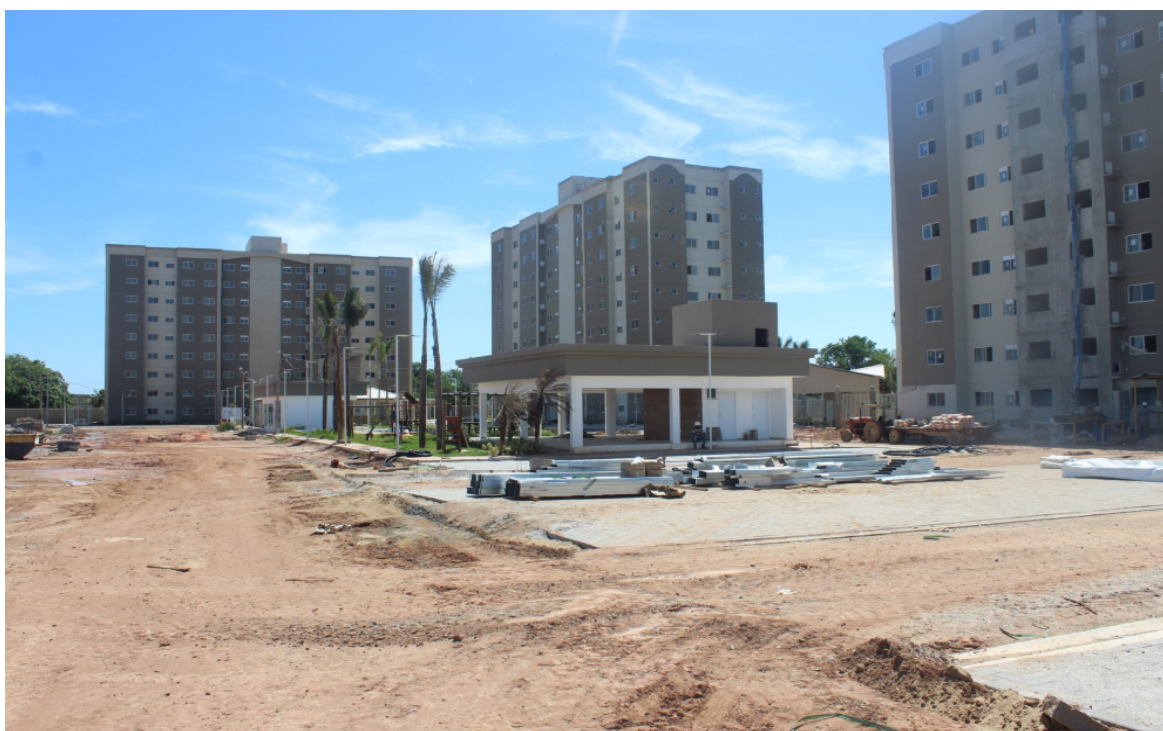
Durante visita à obra de expansão de rede e ramal de gás natural, foi possível verificar que se trata de obra em conjunto habitacional em pleno andamento (Foto 2) e, portanto, ainda não havia marco plano de sinalização indicando a presença da rede.

Foto 2: Situação atual das obras do condomínio

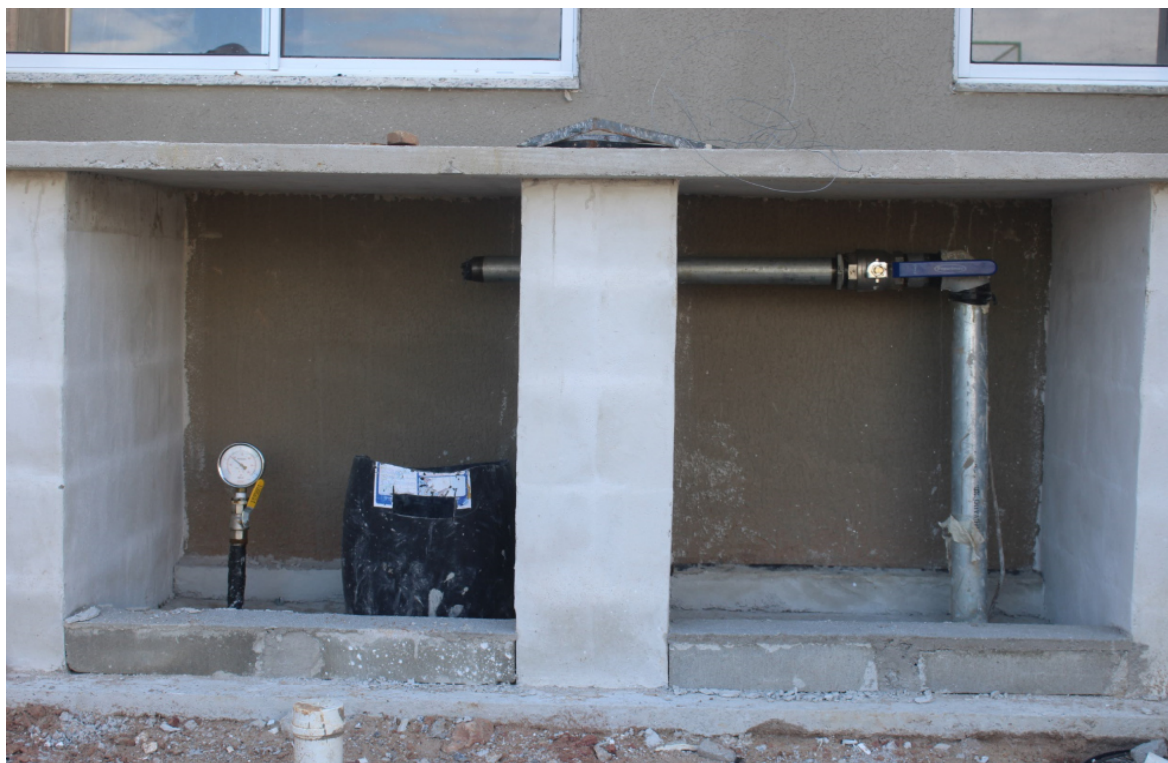
As obras de assentamento da rede interna acompanham o cronograma da construtora. Do total projetado, foram executados 361,55 metros de rede e 8,50 metros de ramais. Do total de 6 ramais projetados, foram executados 4 até o momento e demais ramais serão executados quando a construtora der início à segunda parte do condomínio. Ainda restam instalar medidores e reguladores de pressão e esse procedimento é adotado em conjunto, entre concessionária e construtora, a fim de evitar que o material se perca e/ou seja avariado (Foto 3). Nessa obra não houve instalação de flautas externas, mas sim de medidores individuais por andar (Foto 4).

Foto 3: Instalação de ramal para rede interna

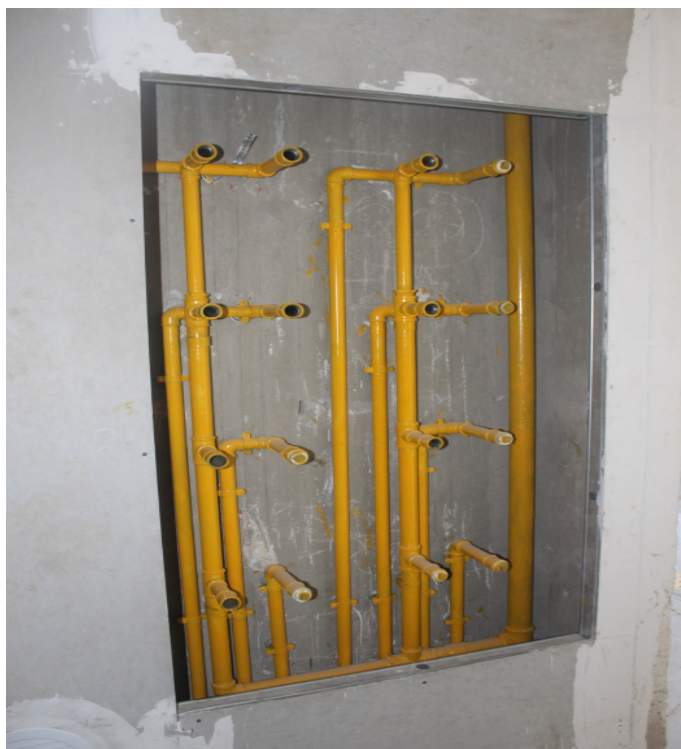
Foto 4: Instalação para medidores internos

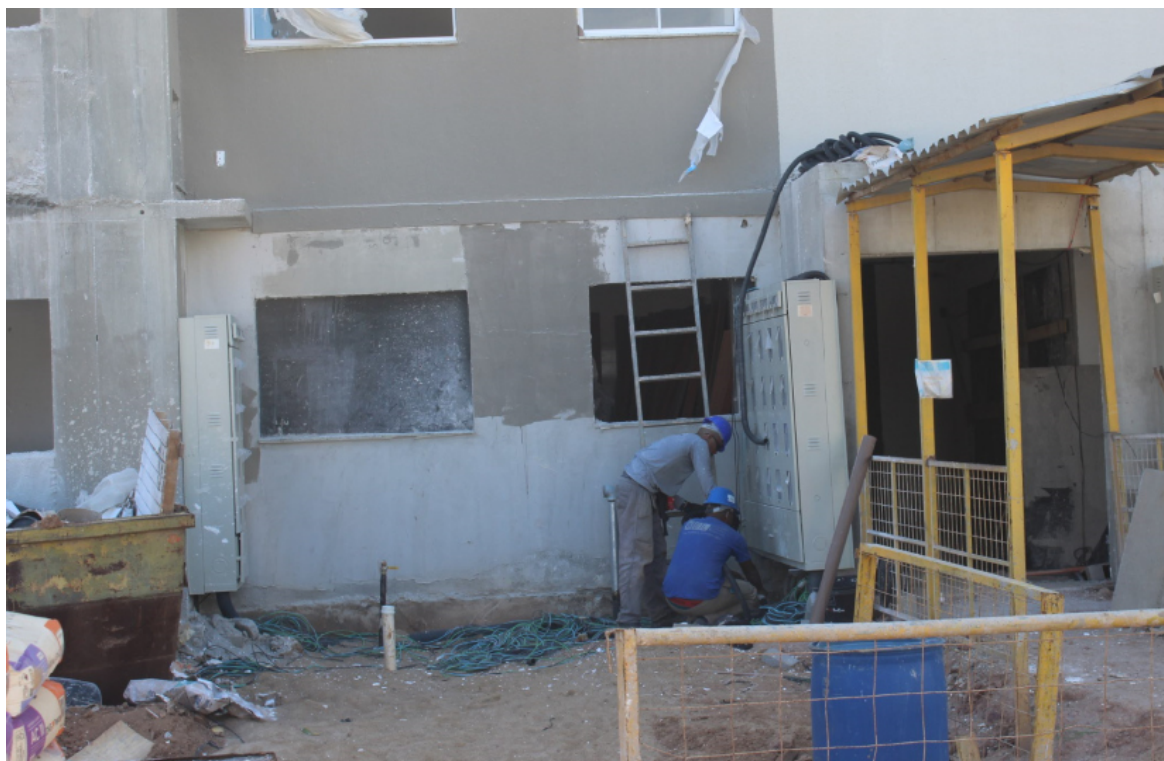
Foto 5: Instalação de ramal para rede interna

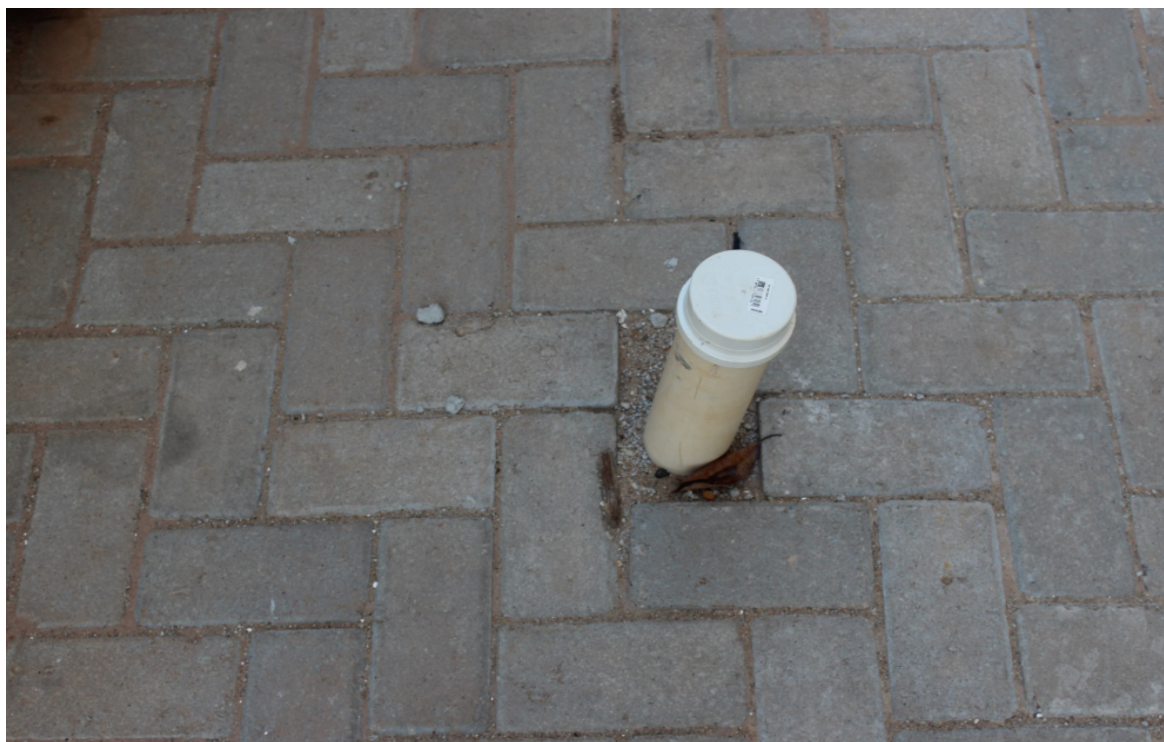
Ainda não houve a ligação do ramal externo com o condomínio e para garantir a estanqueidade do que fora executado até então, a rede encontra-se pressurizada com nitrogênio, além de ter sido implementada uma válvula de setor (Foto 6) para fechar a 1ª ramificação do fluxo de gás em caso de necessidade.

Foto 6: Válvula de setor
