**RELATÓRIO DE FISCALIZAÇÃO**  
**CÂMARA ENERGIA**

| <b>1- RF CAENE Nº:</b><br>P-120/22 | | <b>2 - Data da Fiscalização:</b><br>17/11/2022 | <b>3 - Concessionária Fiscalizada:</b><br>CEG RIO |
| <b>4 - Endereço da Fiscalização:</b><br>Av. Presidente Vargas, n.º 415 | | <b>5 - Bairro(s):</b><br>Pecúria | <b>6 - Município:</b><br>Campos dos Goytacazes/RJ |
| <b>7 - Objetivo da Fiscalização:</b><br>Vistoria realizada com o objetivo de acompanhar as obras da Concessionária no Município. | | | |

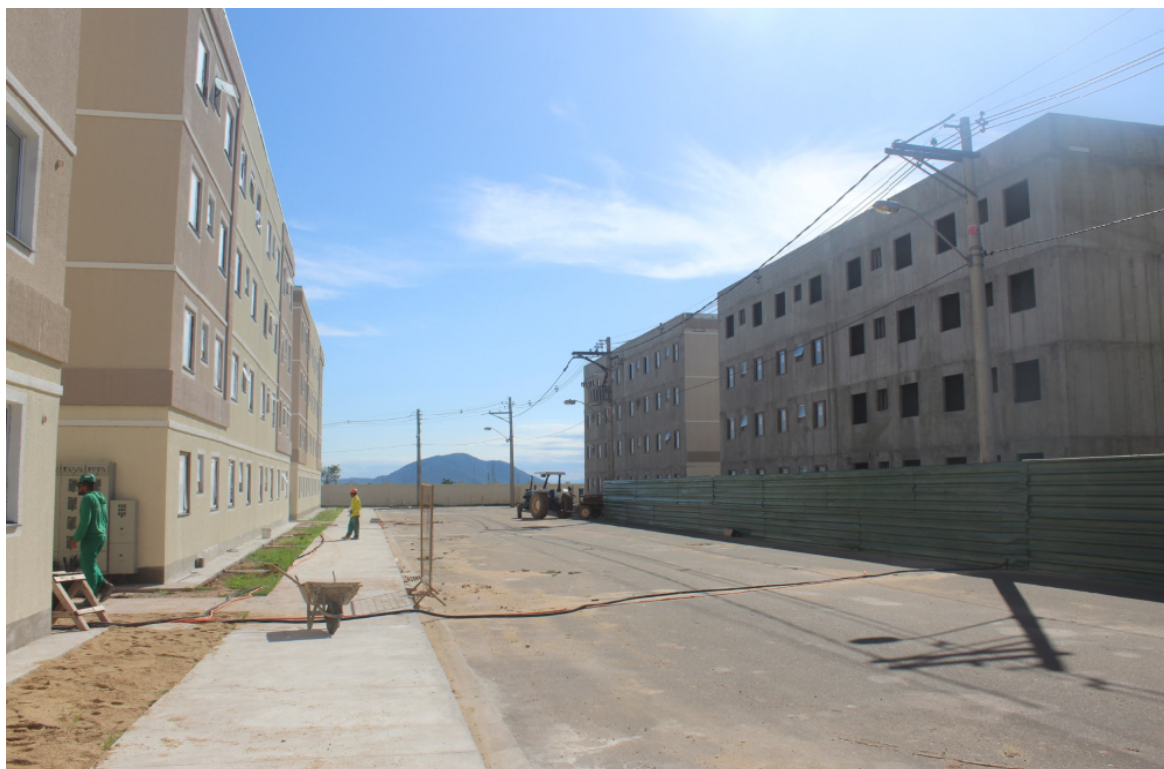
Durante visita à obra de expansão de rede e ramal de gás natural, foi possível verificar que se trata de obra em conjunto habitacional próximo da fase de conclusão (Foto 2) e, portanto, ainda não havia marco plano de sinalização indicando a presença da rede.

Foto 2: Situação atual das obras do condomínio

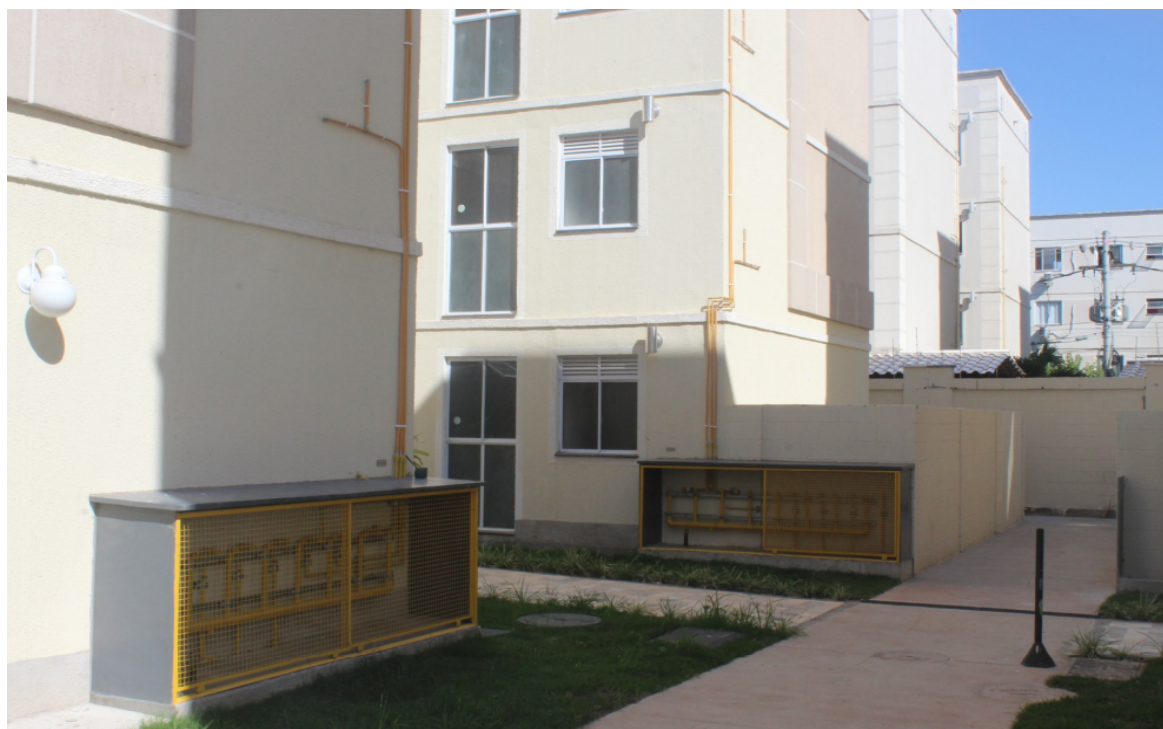
As obras de assentamento da rede interna acompanham o cronograma da construtora. Do total projetado, foram executados 648,80 metros de rede e 95,75 de ramais. Ainda restam instalar medidores e reguladores de pressão e esse procedimento é adotado em conjunto, entre concessionária e construtora, a fim de evitar que o material se perca e/ou seja avariado (Foto 3).

Foto 3: Instalação de ramal para rede interna

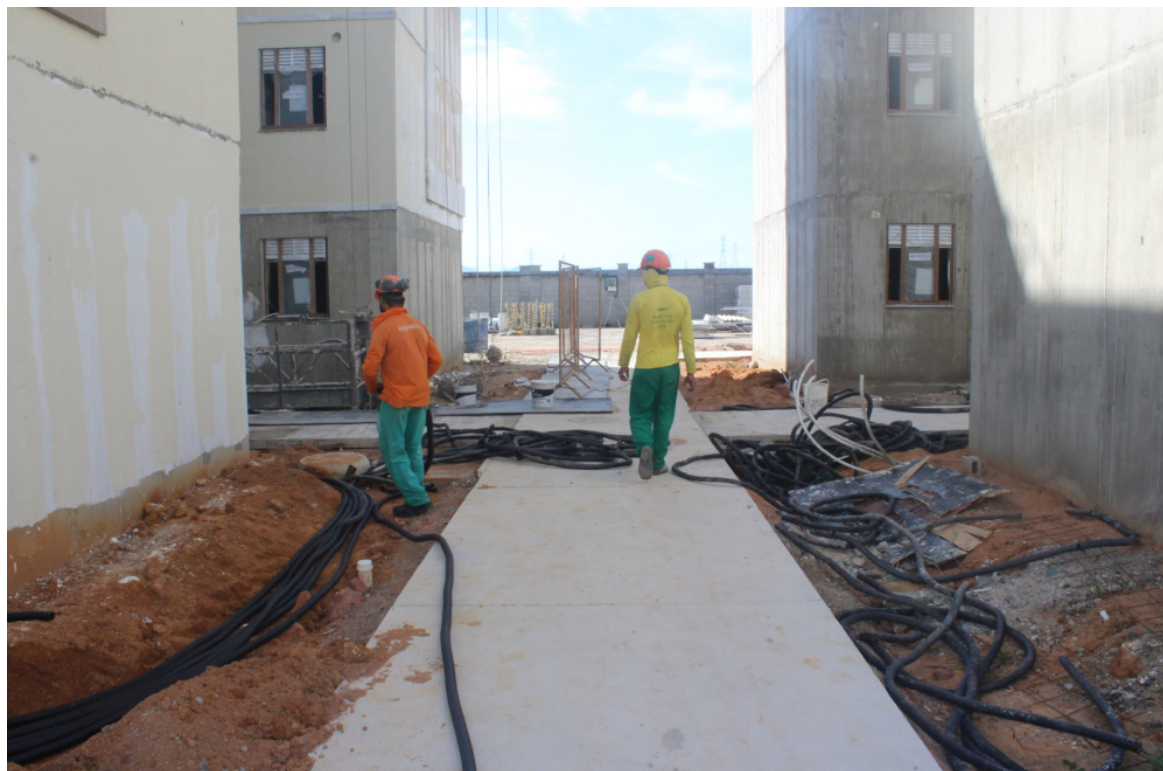
Foto 4: Locais de instalação das medidas ao alto

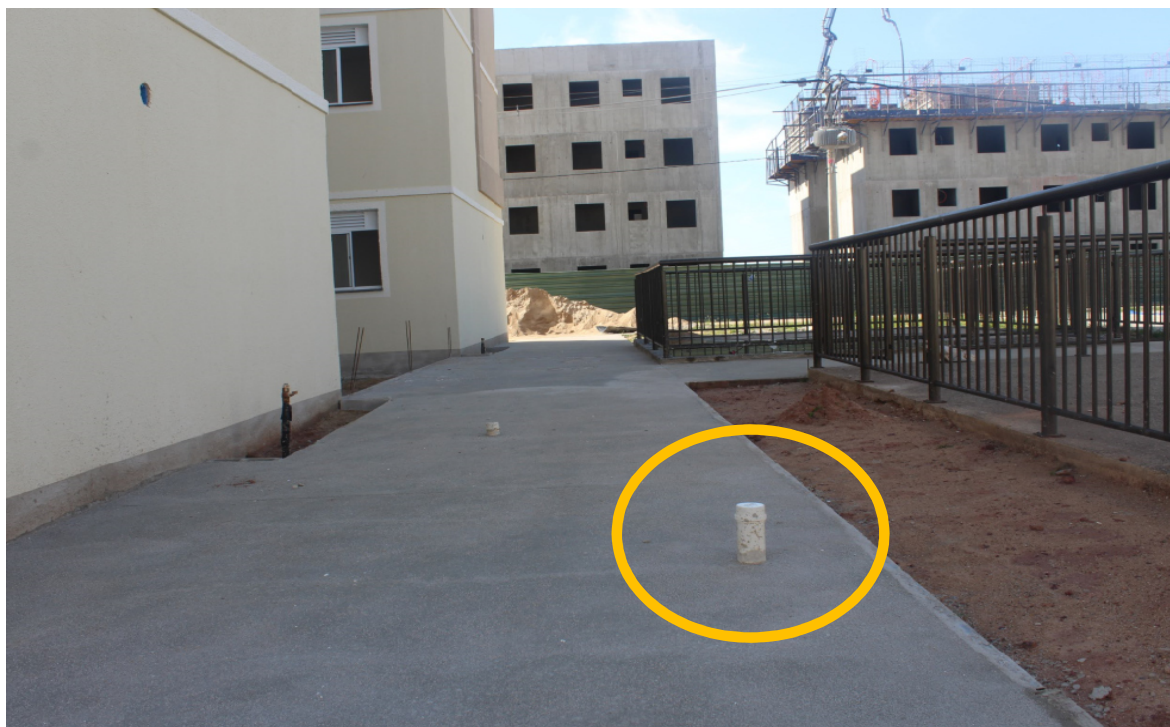
Ainda não houve a ligação do ramal externo com o condomínio e para garantir a estanqueidade do que fora executado até então a rede encontra-se pressurizada com nitrogênio, além de ter tido uma implementação de válvula de setor (Foto 5) para fechar a 1ª ramificação do fluxo de gás em caso de necessidade.

Foto 5: Válvula de setor
