RELATÓRIO DE FISCALIZAÇÃO  
CÂMARA ENERGIA

| <b>1 - RF CAENE Nº:</b><br>P-121/23 | <b>2 - Data da Fiscalização:</b><br>14/11/2023 | <b>3 - Concessionária Fiscalizada:</b><br>CEG | |
| <b>4 - Endereço da Fiscalização:</b><br>Av. Demétrio Ribeiro Lotes 6,7 e 8 e Rod. | <b>5 - Bairro(s):</b><br>Vila São Luiz | <b>6 - Município:</b><br>Duque de Caxias/RJ | |
| <b>7 - Objetivo da Fiscalização:</b><br>Vistoria realizada com o objetivo de acompanhar as obras da Concessionária no Município. | | | |

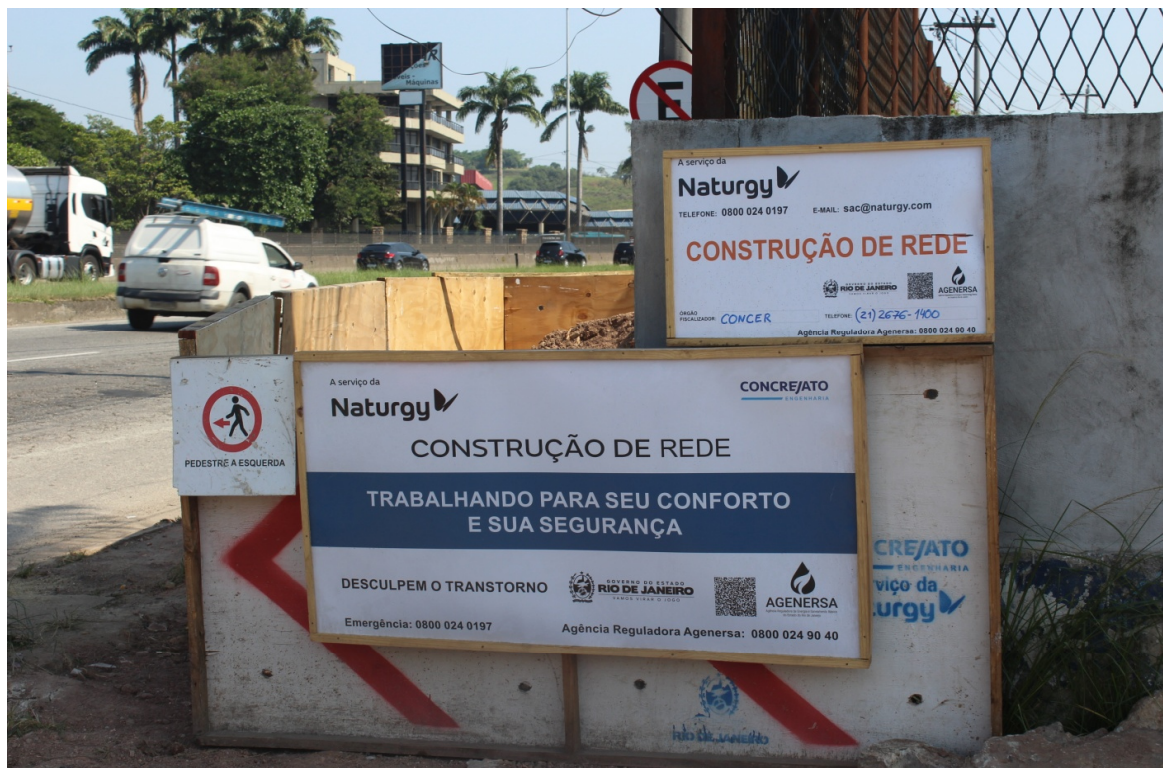
Foto 1: Ponto de início da obra contendo placa de identificação

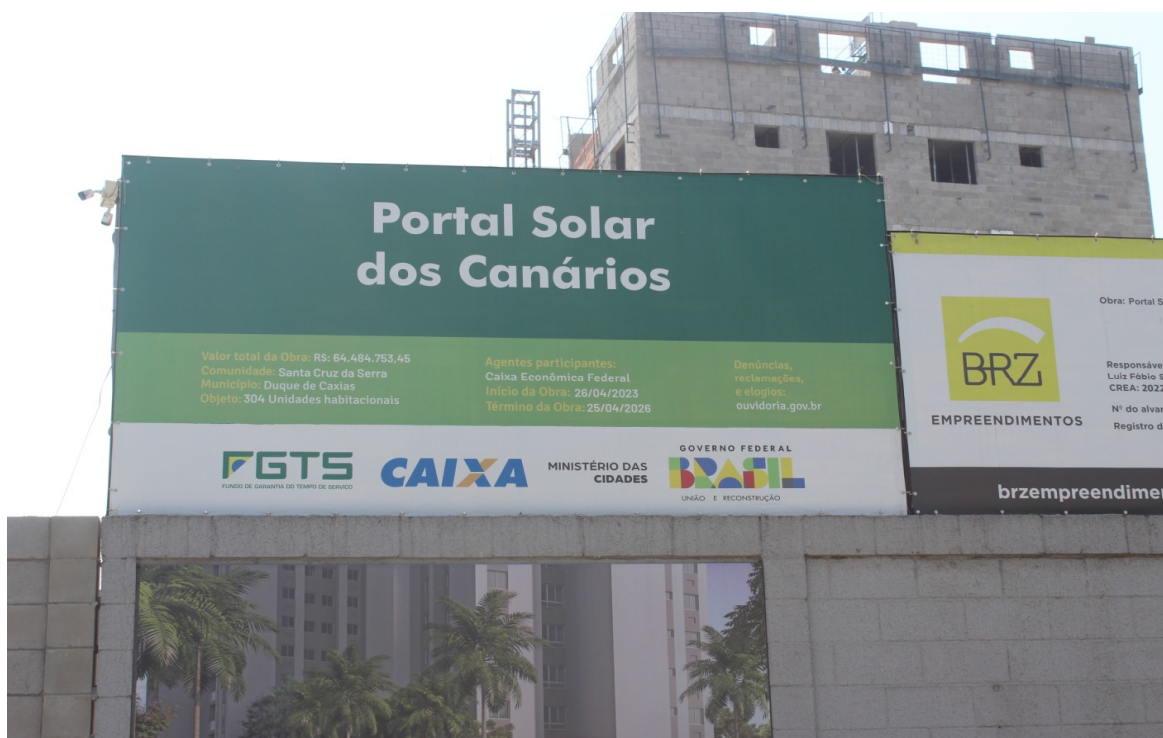
O projeto compreende trecho da esquina da Rua Fazendinha do Recreio até a entrada do Condomínio Canários, localizado na Rodovia Washington Luiz Lotes 6, 7 e 8 (s/n), e foi realizado para abastecer este novo empreendimento ainda em construção (Foto 2).

Foto 2: Empreendimento imobiliário Portal Solar dos Canários (em fase de construção)

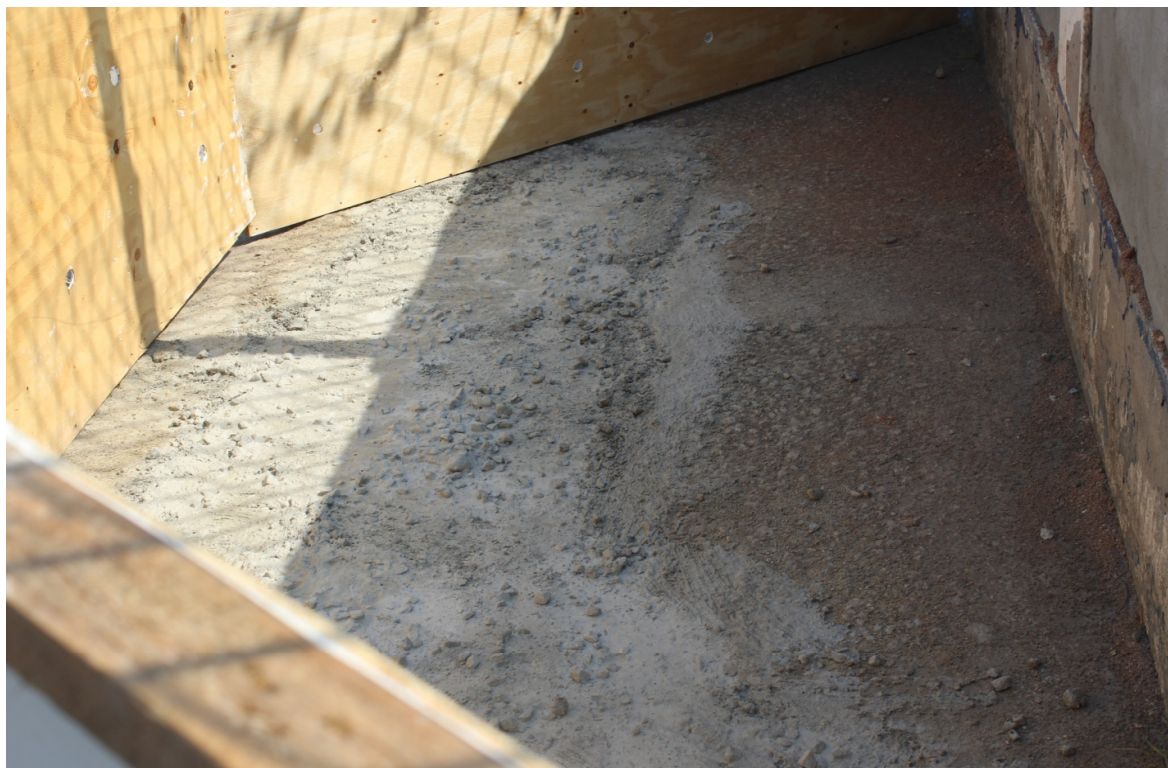
Trata-se de uma expansão de rede com Ø160 mm em polietileno de média pressão, sendo assentada por método não destrutivo e contendo trechos de recomposição provisória.

Foto 3: Recomposição provisória sinalizada

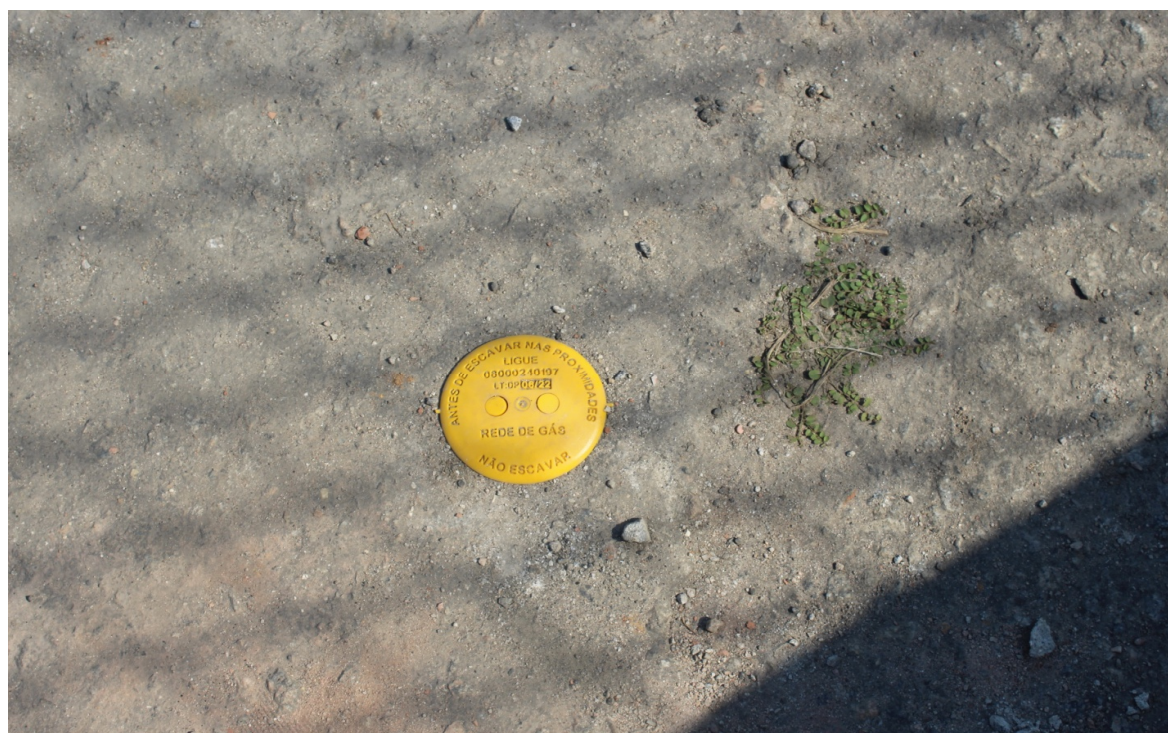
A rede não se encontrava pressurizada, porém foram instalados marco planos em intervalos de 10m indicando sua presença.

Foto 4: Marco plano no passeio

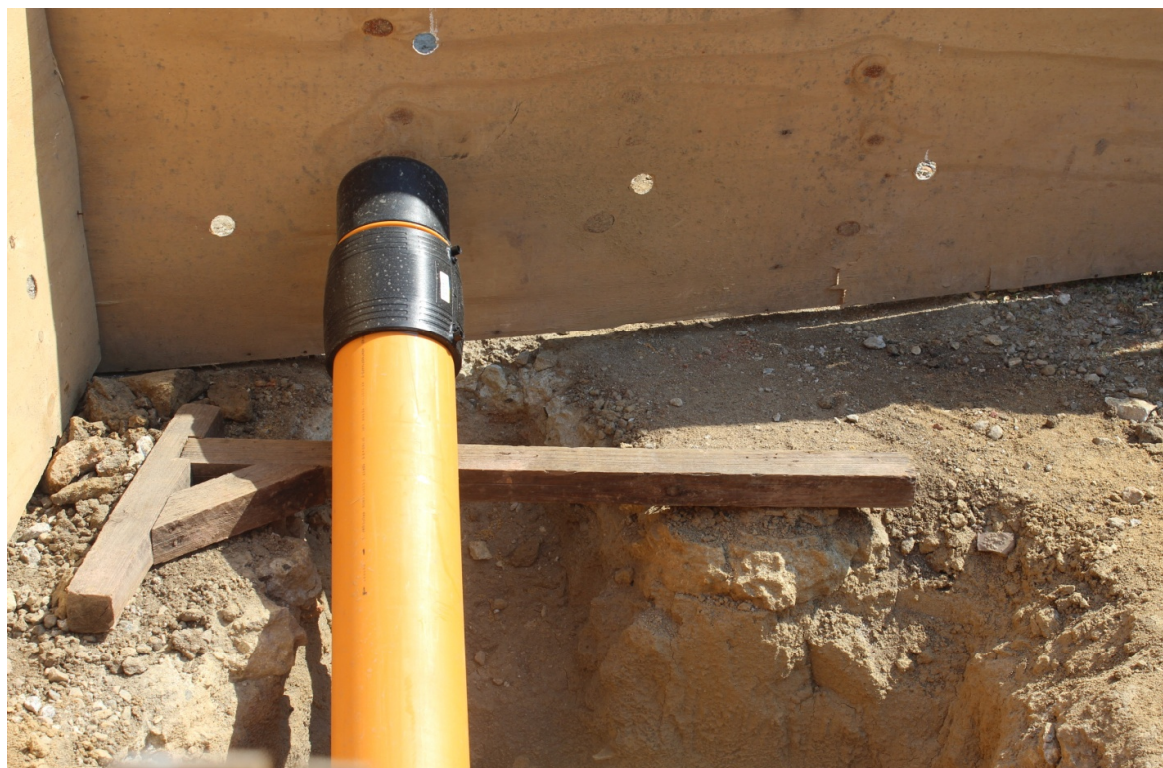
Foto 5: Término da rede em expansão despressurizada

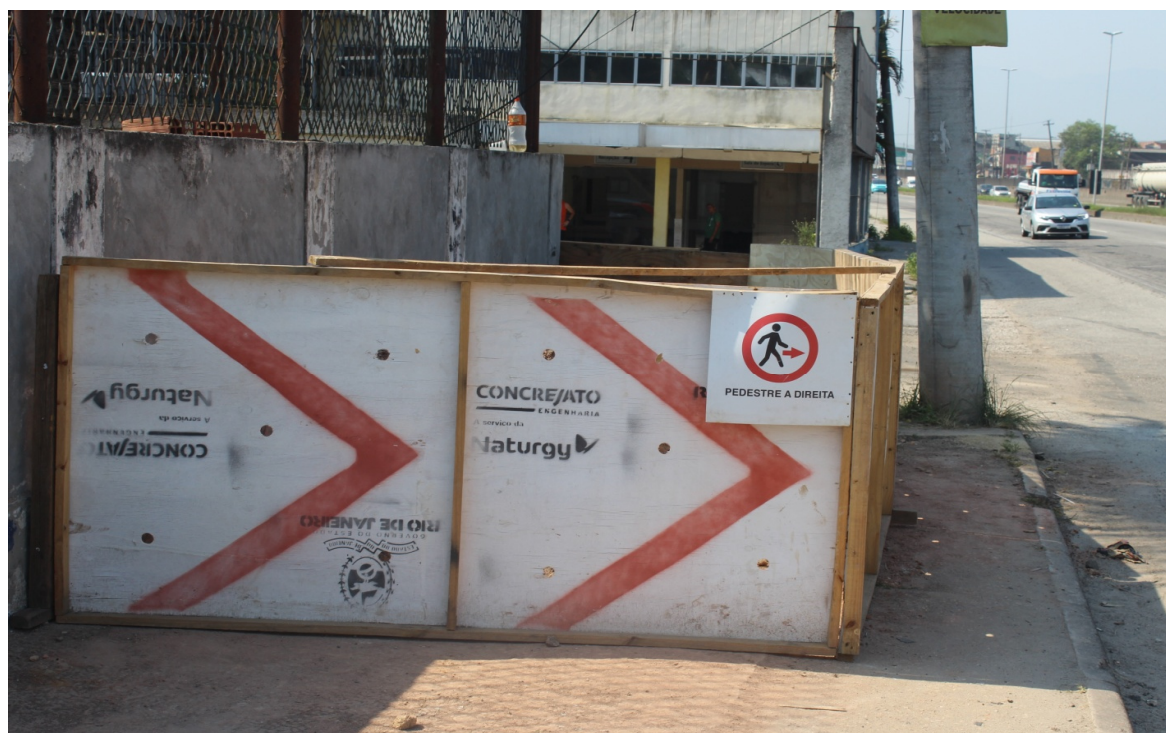
Foto 6: Placa de sinalização para desvio de pedestre no passeio

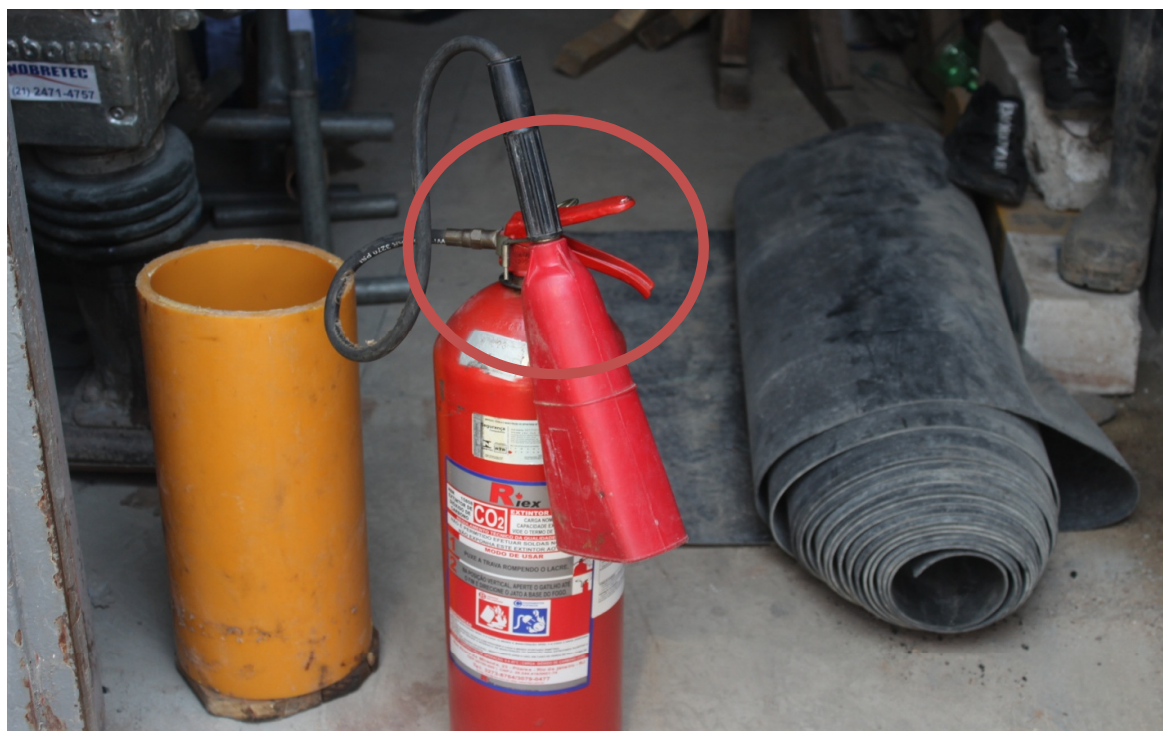
No decorrer da vistoria foi identificada irregularidade quanto à prestação de serviços por parte da Concessionária conforme pôde-se observar no campo "OBSERVAÇÕES" item 15.

Foto 7: Extintor de CO2 com lacre danificado

No entanto, a inconformidade foi corrigida, conforme (Foto 8) enviada pelo gestor de obra. Ressalta-se, portanto, que isso não exime as responsabilidades da Concessionária.

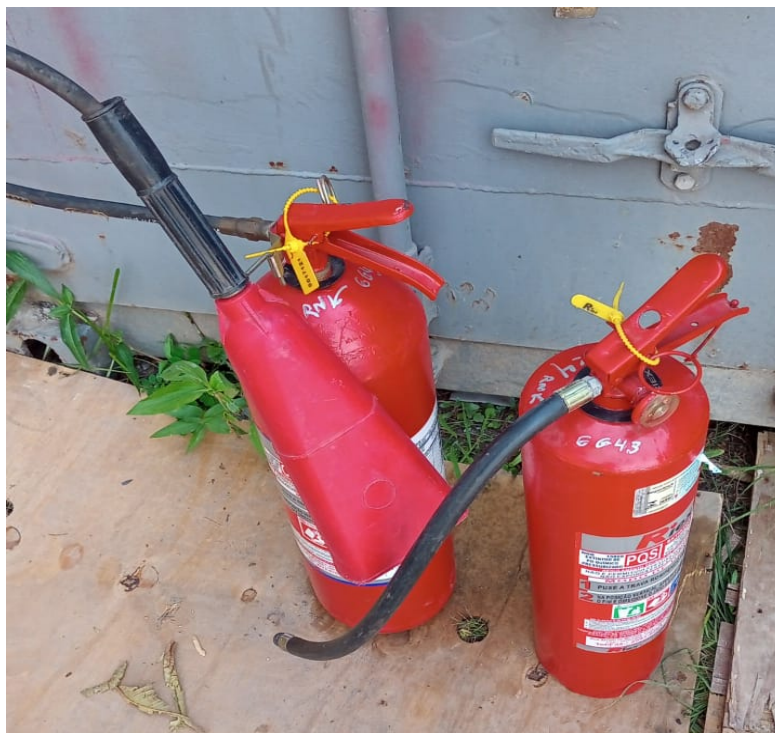
Foto 8: Substituição de extintor de CO2 (observar lacre intacto)
