| <b>1- RF CAENE Nº:</b><br>P-126/23 | <b>2 - Data da Fiscalização:</b><br>24/11/2023 | <b>3 - Concessionária Fiscalizada:</b><br>CEG RIO |
| <b>4 - Endereço da Fiscalização:</b><br>Estrada Leandro Sarzeadas | <b>5 - Bairro(s):</b><br>Village | <b>6 - Município:</b><br>Rio das Ostras |
| <b>7 - Objetivo da Fiscalização:</b><br>Vistoria realizada com o objetivo de acompanhar as obras da Concessionária no município. | | |

**Relatório:**

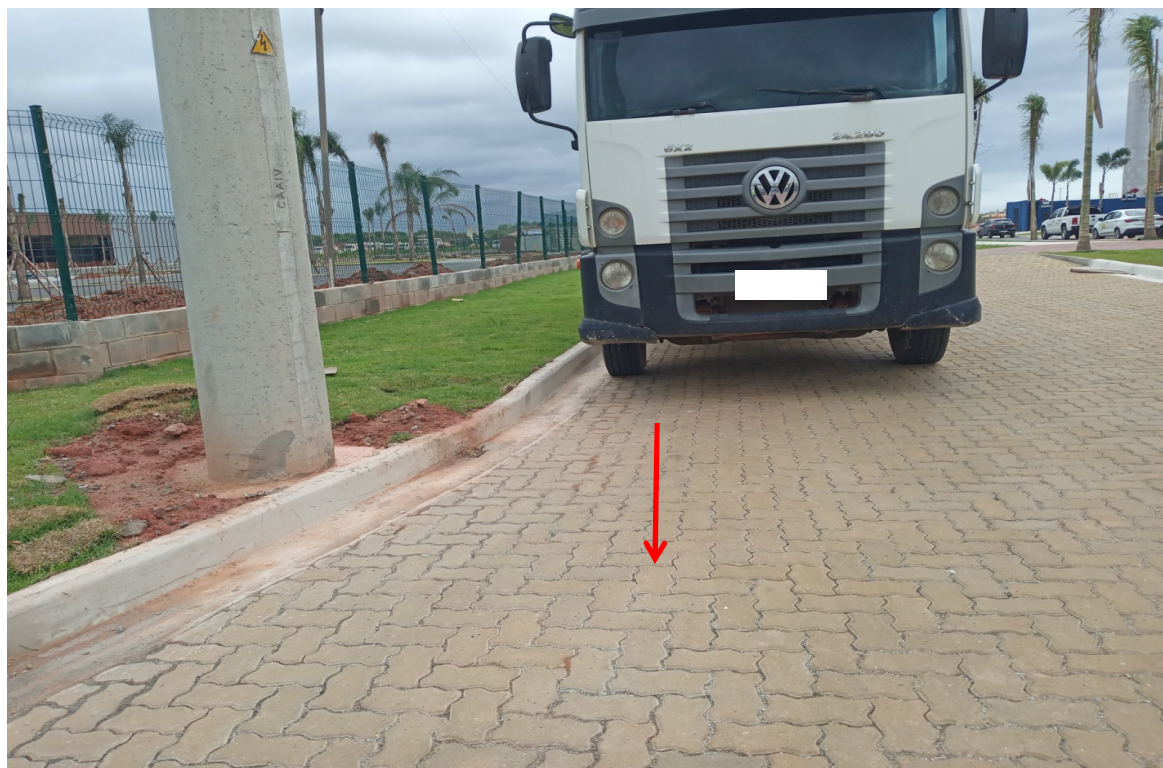
Foto 1: Ponto de início do assentamento da rede de gás natural

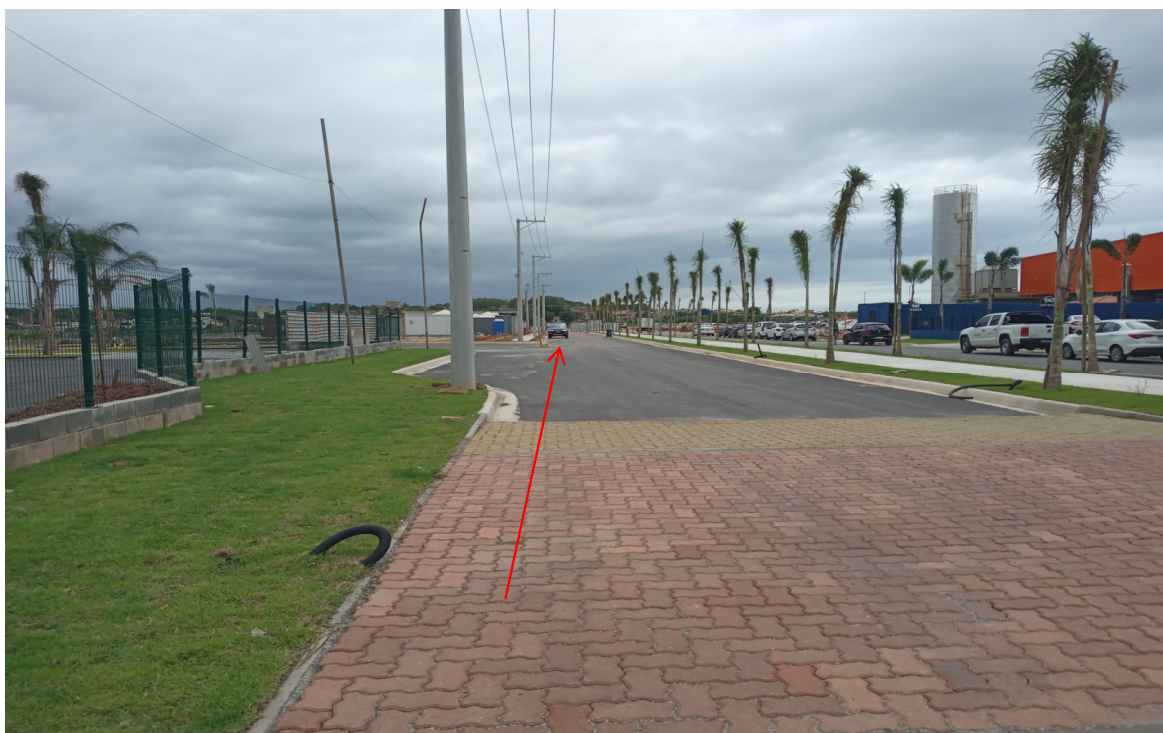
Foto 2: Trecho onde passa a rede de gás

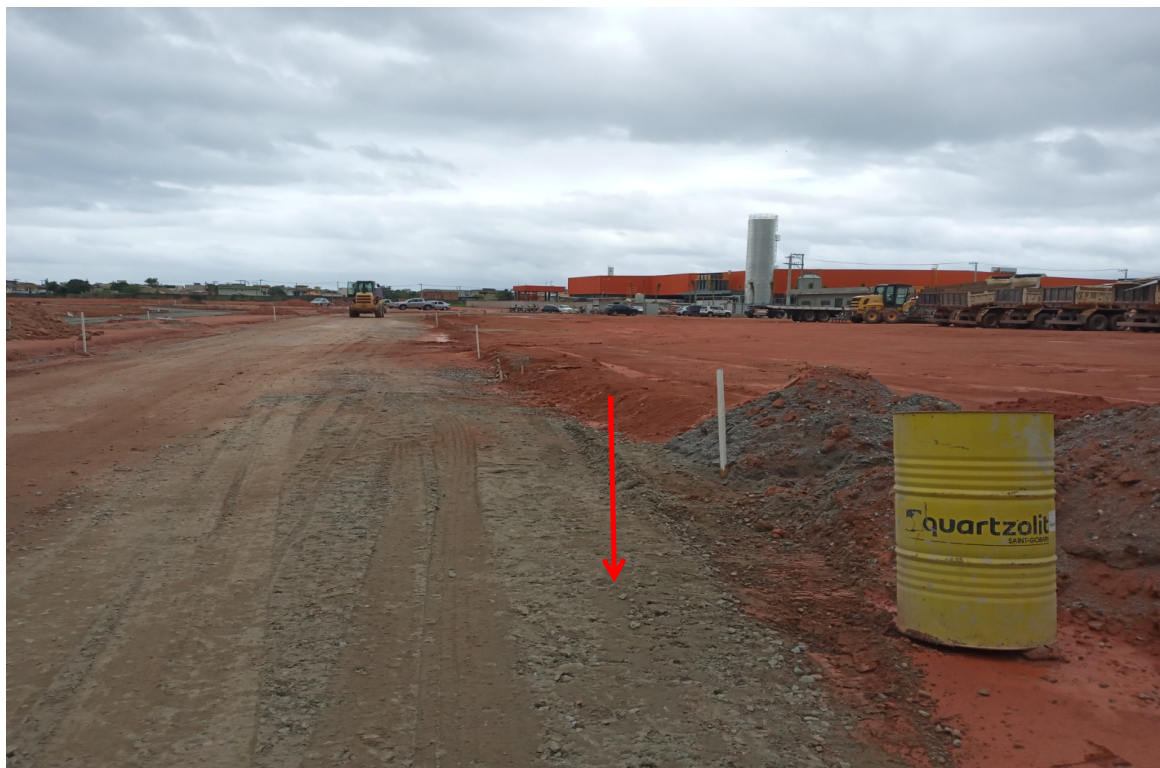
A rede construída não se encontra pressurizada e ainda não possui sinalização indicativa de presença de rede de gás. Resta, portanto, para conclusão deste projeto, um trecho de 187 m a ser realizado na área externa ao canteiro de obras com interligação em rede existente na rua Ricardo Bartelega.

Foto 3: Ponto onde a rede se encontra capeada (canteiro de obra)

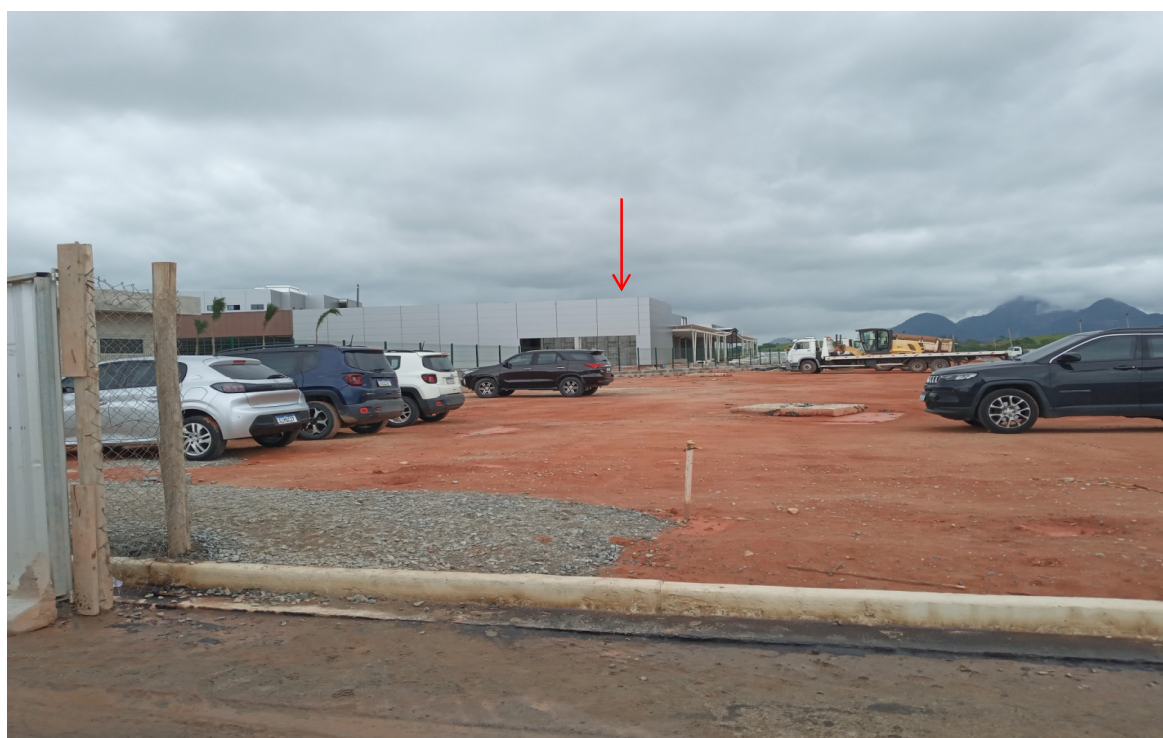
A obra tem como finalidade abastecer o Shopping Plaza Rio das Ostras, que se encontra em processo de construção (Foto xx).

Foto 4: Empreendimento que será abastecido pela rede de gás
