## RELATÓRIO DE FISCALIZAÇÃO

| <b>1 – Nº de Relatório (RF CAENE):</b><br>P-146/25 | <b>2 – Data da Fiscalização:</b><br>21/10/2025 | <b>3 – Concessionária Fiscalizada:</b><br>CEG RIO |

**7 – Objetivo da Fiscalização:**  
Fiscalização realizada com o objetivo de verificar as instalações e a manutenção da Estação de Medição da Concessionária no município de Pirai/RJ.

| <b>Número do Inventário:</b><br>ERM-D-R42.00-0003 | <b>Nome da Estação:</b> EM Rancho novo | <b>Zona:</b> Fluminense |

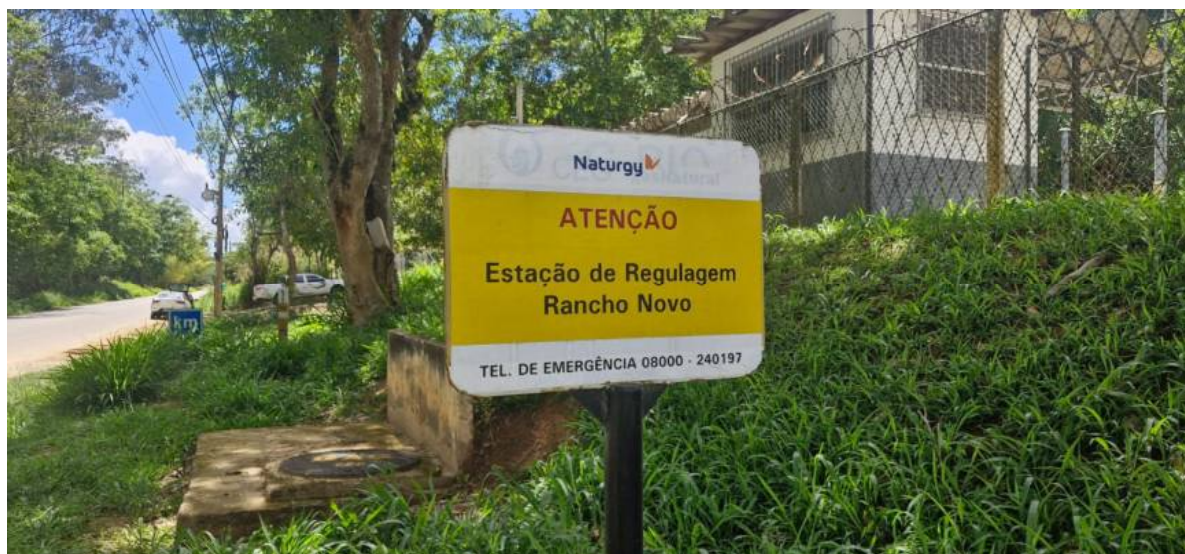
Foto 1: Placa de Identificação da Estação de Regulação subterrânea.

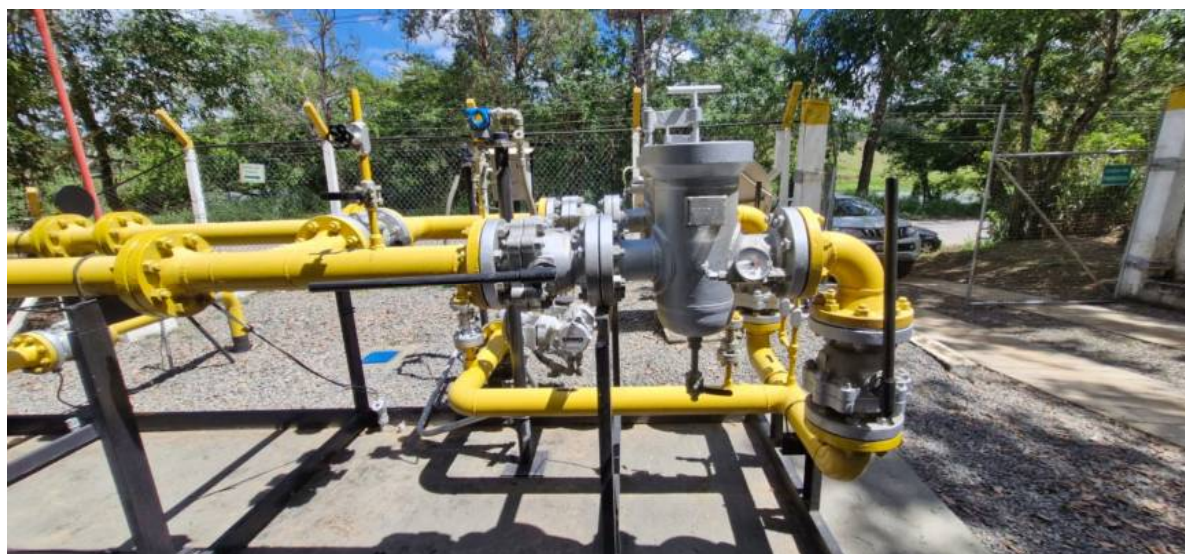
Na linha de entrada, o gás passa inicialmente por um filtro de cartucho e, em seguida, por um medidor de vazão do tipo turbina.

Foto 2: Filtros.

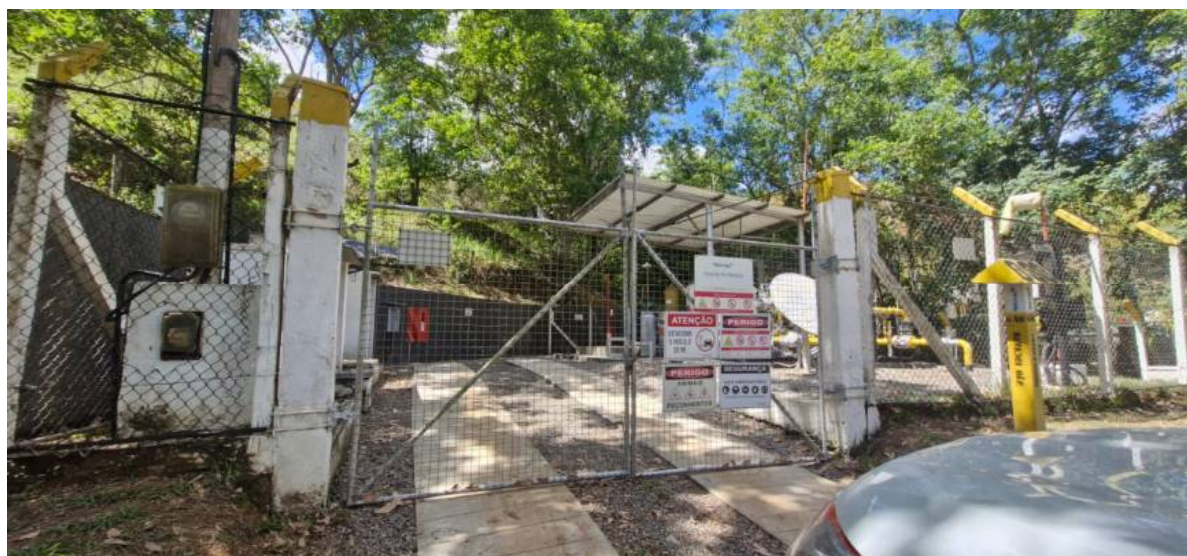
De forma geral, observou-se que a estação apresenta boas condições de conservação.

Foto 3: Visão geral da Estação de medição.

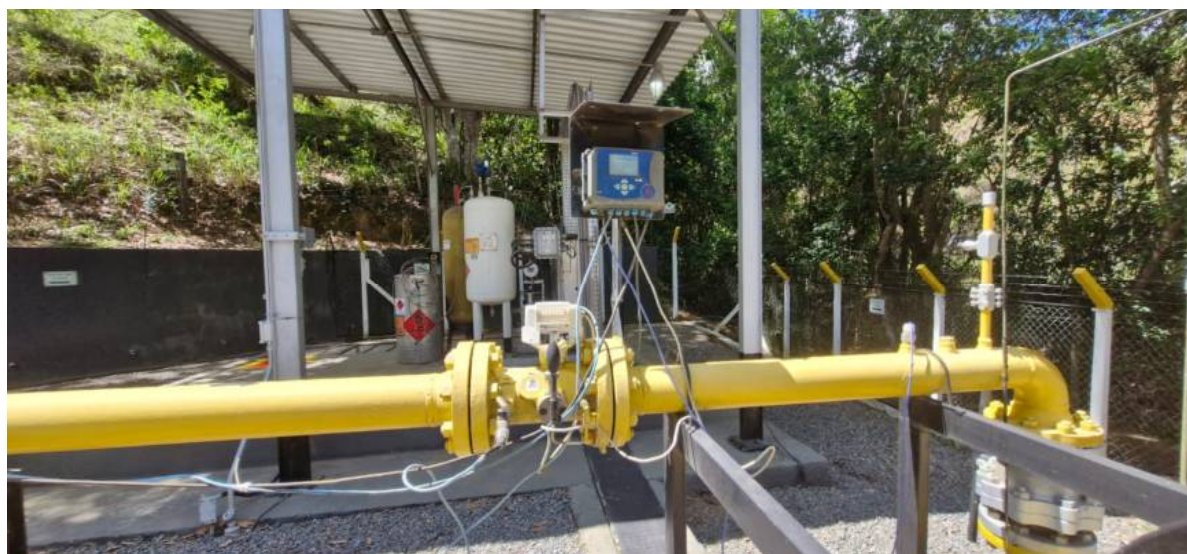
Foto 4: Medidor tipo turbina.

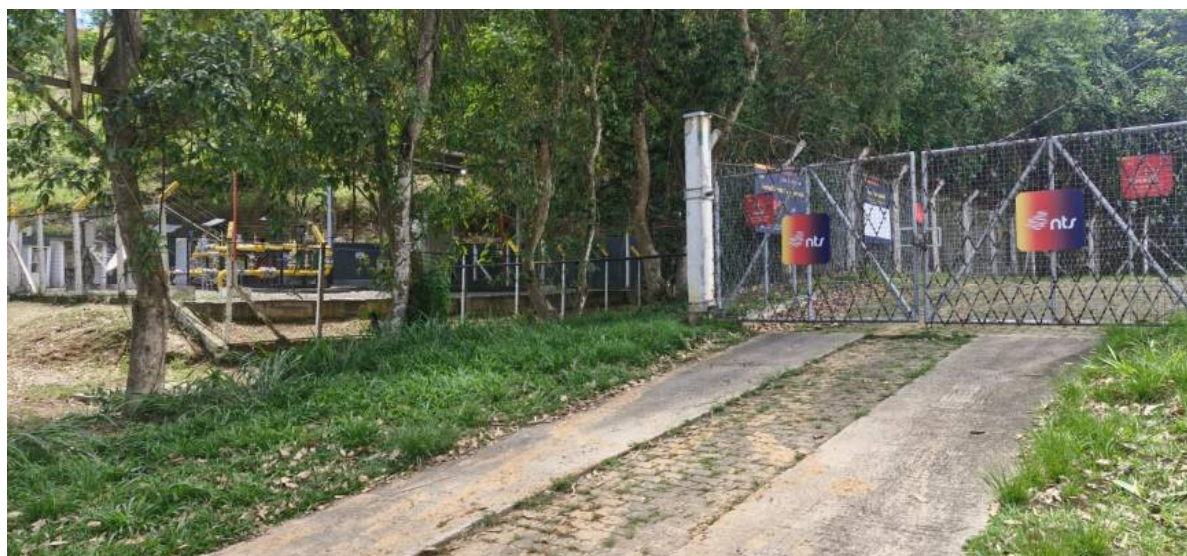
Essa estação é responsável por receber o gás natural a partir do ponto de entrega da Nova Transportadora do Sudeste (NTS), instalado nas proximidades. O gás chega em alta pressão (35 bar) por meio de uma tubulação de aço de 4 polegadas. No mesmo terreno encontra-se também a estação de Odoração.

Foto 5: Ponto de entrega da NTS.

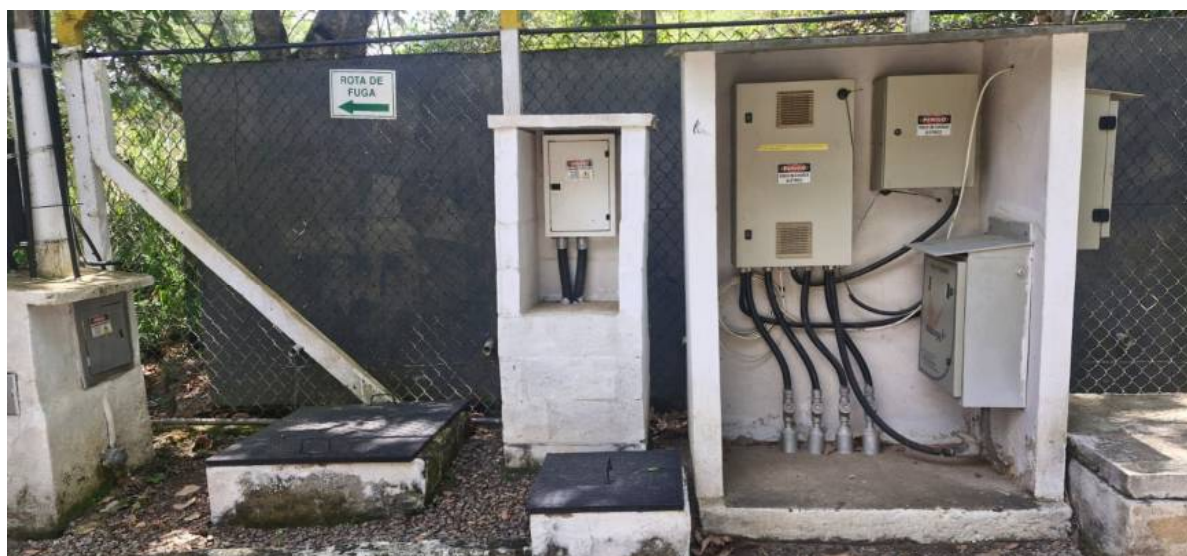
Foto 6: Quadro elétrico.

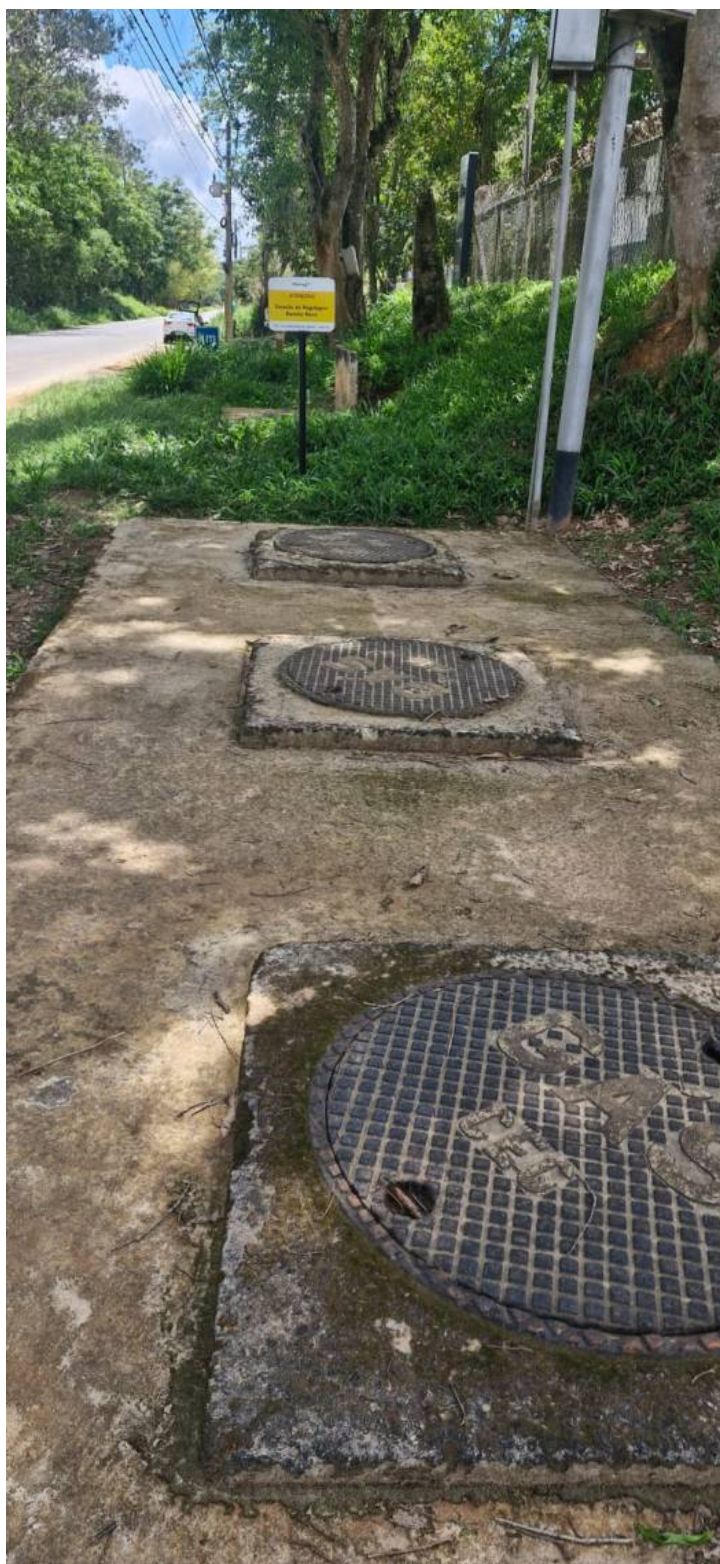
Após a adição do odorante na linha de saída, o gás segue para uma estação de regulação subterrânea, situada às margens da RJ-145, próxima à estação de medição. Nesse ponto, a pressão do gás é reduzida de 35 para 12 bar. A partir daí, a distribuição se divide em dois ramais: um atende o município de Piraí e o outro segue pela RJ-145 em direção a Barra do Piraí. Nesta localidade, há uma estação subterrânea que realiza a redução de pressão de 12 para 4 bar. A distribuição continua através de um gasoduto de polietileno com diâmetro de 250 mm, direcionado ao município de Barra do Piraí para fornecimento de gás a clientes residenciais, postos de GNV e estabelecimentos industriais.

Foto 7: Estação Subterrânea de Regulação.
