## RELATÓRIO DE FISCALIZAÇÃO

| <b>1 – Nº de Relatório (RF CAENE):</b><br>P-162/25 | <b>2 – Data da Fiscalização:</b><br>09/12/2025 | <b>3 – Concessionária Fiscalizada:</b><br>CEG Rio |

**7 – Objetivo da Fiscalização:**  
Verificar o estado de conservação e a manutenção da estação de gás da Concessionária no município.

| <b>Número do Inventário:</b> ERM-D-R42.00-0026 | <b>Nome da Estação:</b> Estação de Descompressão | <b>Zona:</b> Interior |

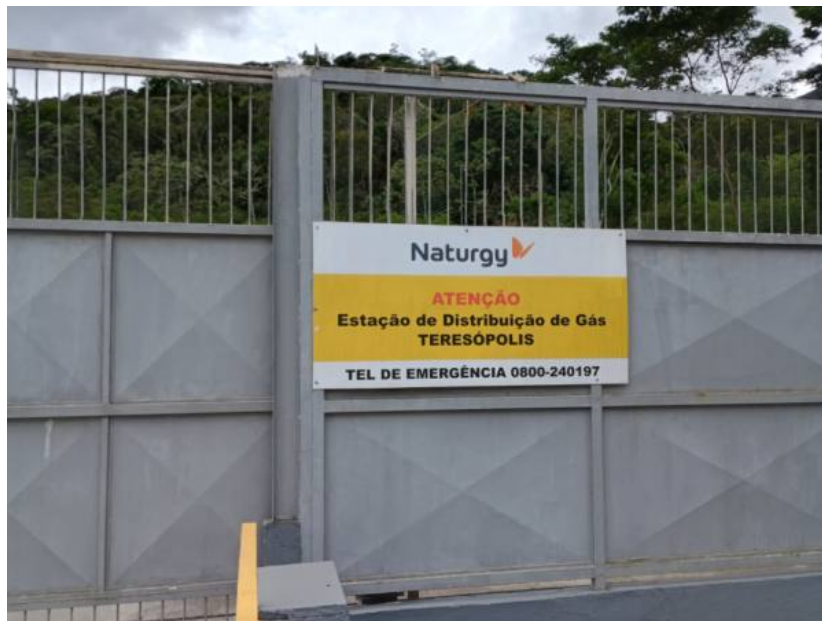
A vistoria foi realizada em conjunto com a Concessionária, representada por seu funcionário Sr. Rondinelli Gomes, com o objetivo de acompanhar o funcionamento e avaliar o estado de conservação das instalações da Estação de Descompressão localizada no município de Teresópolis/RJ (Foto 1).

Foto 1: Placa de identificação da estação de descompressão de Teresópolis.

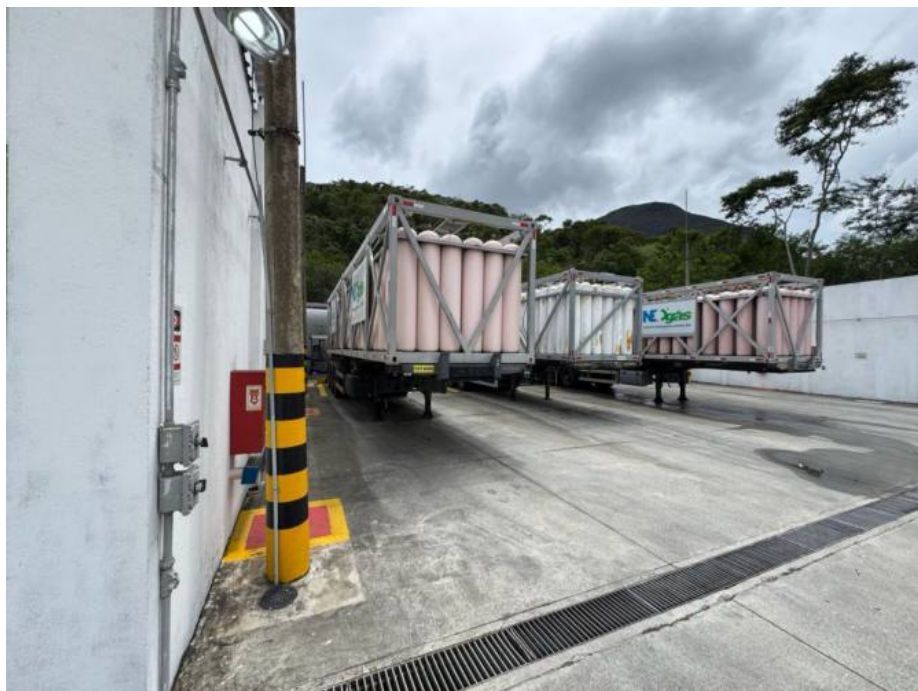
A Estação de Descompressão de Teresópolis recebe gás natural acondicionado em cilindros, abastecidos e comprimidos à pressão de 250 bar na Estação de Compressão situada no município de Guapimirim. Os cilindros são transportados por carretas (Foto 2) operadas pela empresa NeoGás, sendo posteriormente descomprimidos na estação de Teresópolis e distribuídos por meio de rede subterrânea no próprio município, atendendo, majoritariamente, postos de GNV, estabelecimentos comerciais e alguns edifícios residenciais. A estação possui capacidade para o engate de até quatro carretas, embora o processo de descarga ocorra de forma automática e limitada a uma carreta por vez.

Foto 2: Cilindros de gás natural comprimido (GNC) nas carretas.

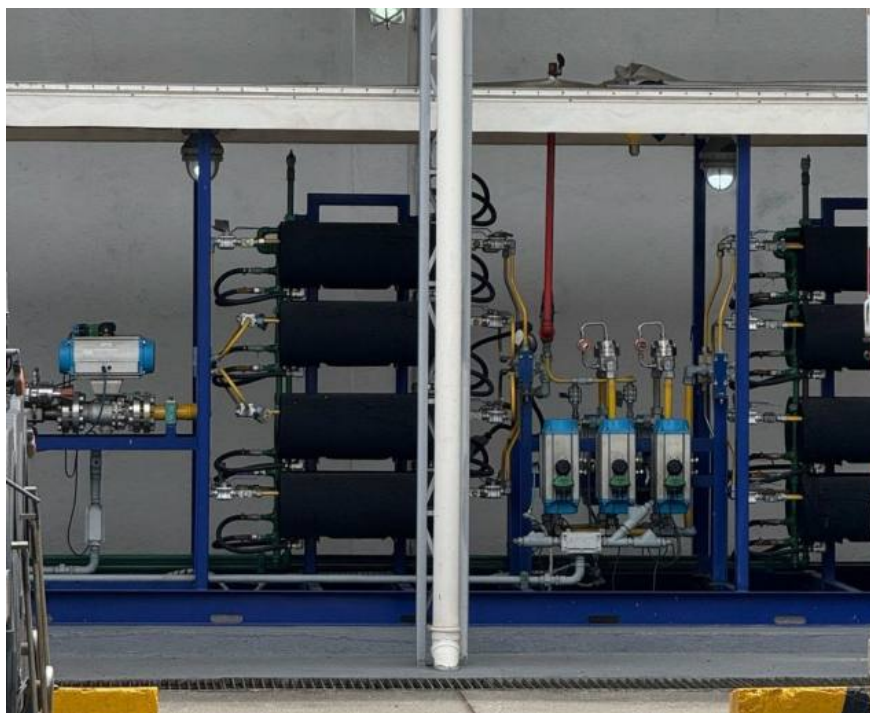
O processo de descompressão é realizado em duas etapas. Na primeira etapa, o gás natural sofre redução de pressão de 250 bar para 60 bar. Para evitar o congelamento decorrente da queda de pressão, o sistema dispõe de compensação térmica automatizada, mantendo a temperatura do gás em aproximadamente 17 °C (Foto 3). Na segunda etapa, a pressão é reduzida para 7 bar, sendo novamente acionado o sistema de aquecimento para manter a temperatura do gás em torno de 7 °C. A estação conta, ainda, com uma estocagem de aproximadamente 600 m<sup>3</sup> de gás comprimido em cilindros (Foto 4), destinada a assegurar maior regularidade operacional do sistema em eventuais situações de interrupção ou atraso no transporte dos cilindros.

Foto 3: Parte do sistema responsável pelo aquecimento do gás.

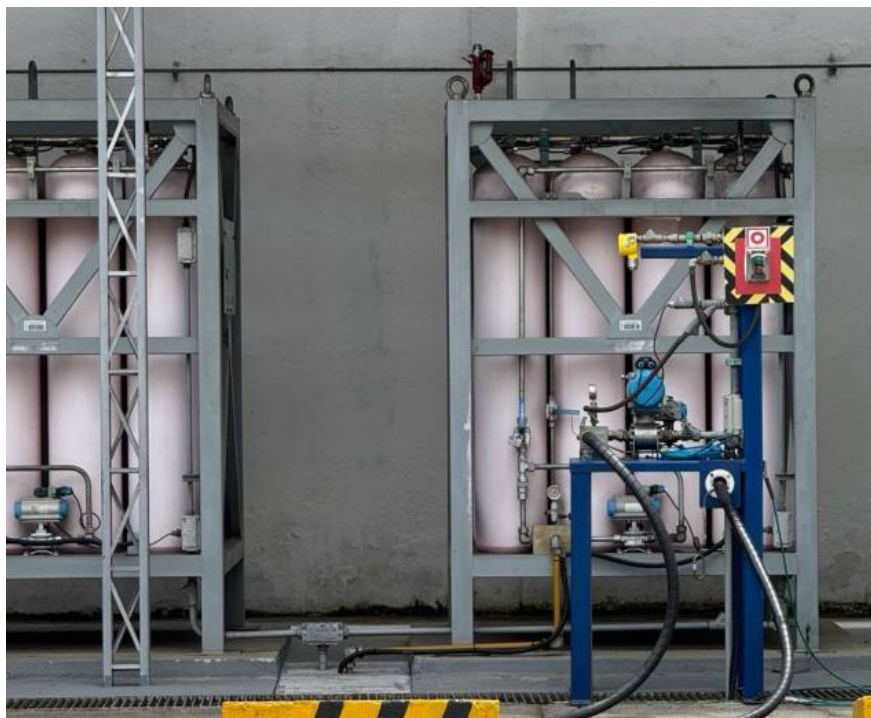
Foto 4: Estocagem com cilindros de GNC.

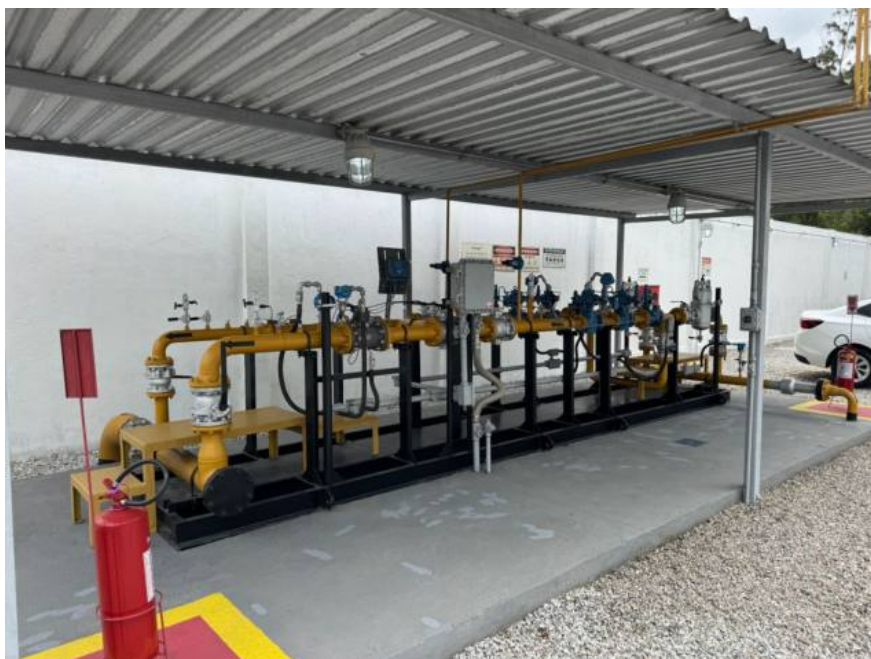
Após o processo de descompressão e ajuste de temperatura, o gás natural é direcionado para o skid de regulação da concessionária (foto 5), que possui duas linhas paralelas, equipadas com conjunto de filtro e válvula (foto 6), regulador de pressão (foto 7), medidor e eletroconversor (foto 8), até sua saída (Foto 9) para a rede de distribuição que atende ao município. A malha principal de distribuição é constituída por tubulação de polietileno com diâmetro nominal de 200 mm. Cabe destacar que uma das linhas não possui conjunto de medição instalado, o que poderia comprometer o fornecimento/medição no caso de uma eventual interrupção da primeira linha para manutenção.

Foto 5: Skid de regulação da concessionária.

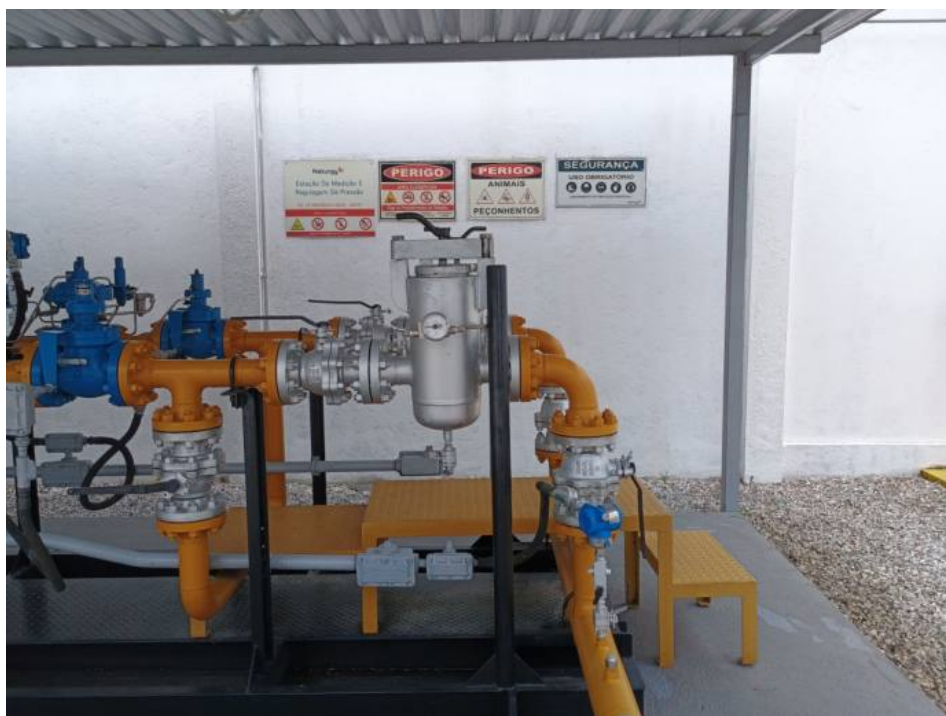
Foto 6: Conjunto de filtro e válvula.

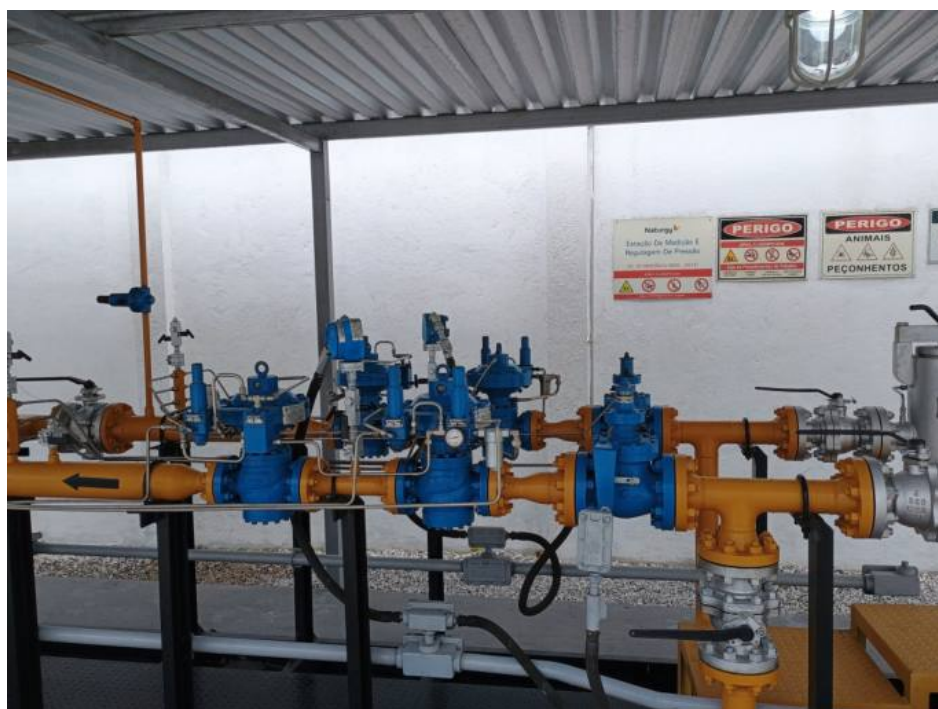
Foto 7: Conjunto de regulação de pressão.

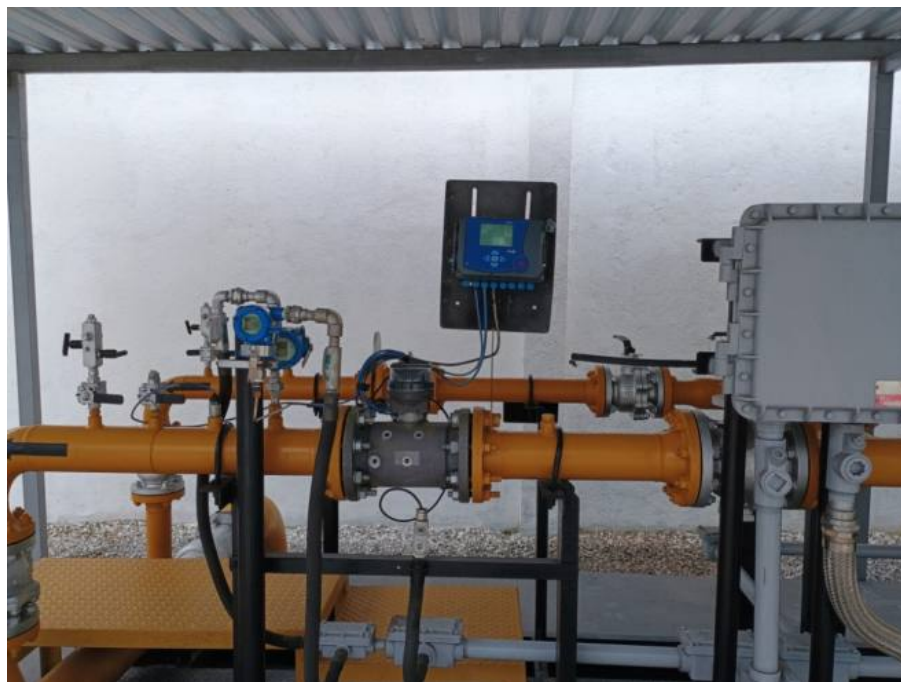
Foto 8: Conjunto de medição.

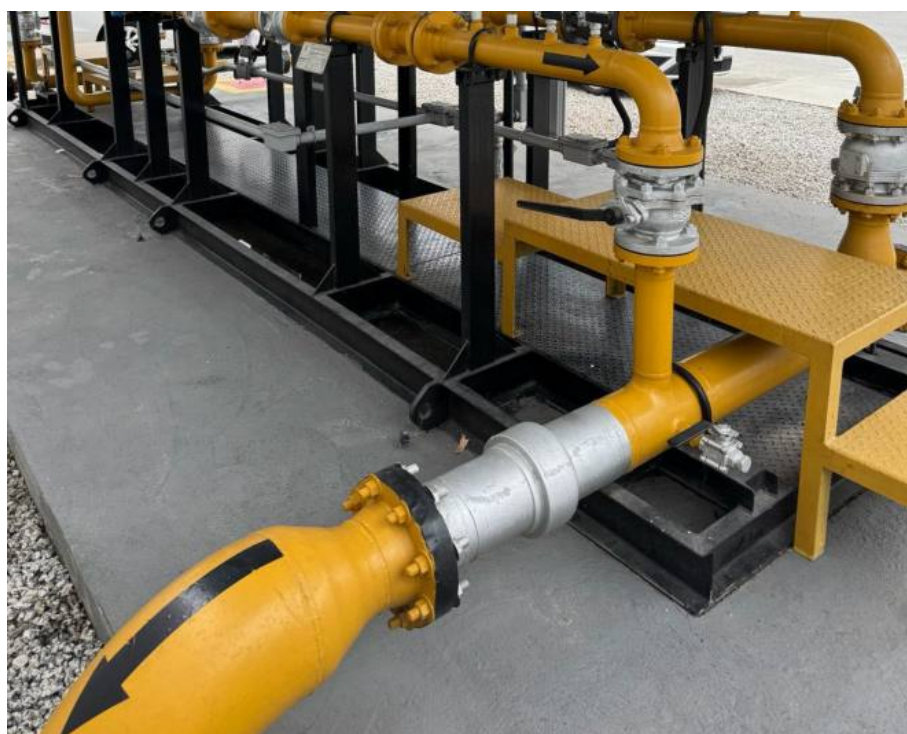
Foto 9: Saída do gás para a rede de distribuição no município e linha auxiliar sem medidor.

Recomenda-se que a concessionária instale um conjunto de medição na linha auxiliar da estação, assegure a validade e a integridade das mangueiras de descarga por meio de procedimentos adequados de manutenção e promova a vinculação formal dessas mangueiras aos respectivos certificados, de modo a garantir a segurança operacional.
