## RELATÓRIO DE FISCALIZAÇÃO AGENERSA/CASAN Nº 153/2024

| <b>Local Fiscalizado</b> | Rua Paraná 456, Boa Esperança, Magé | | |
| <b>Tipo da Ocorrência</b> | Vistoria Periódica | | |
| <b>Objeto da Fiscalização</b> | Verificar Operação dos equipamentos - padrões aceitáveis | | |

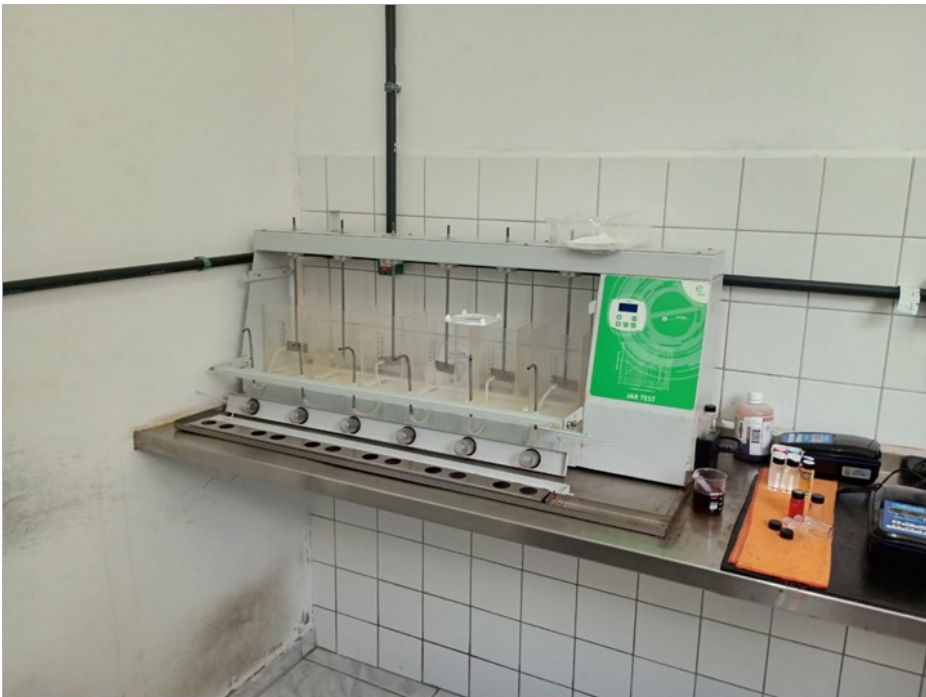
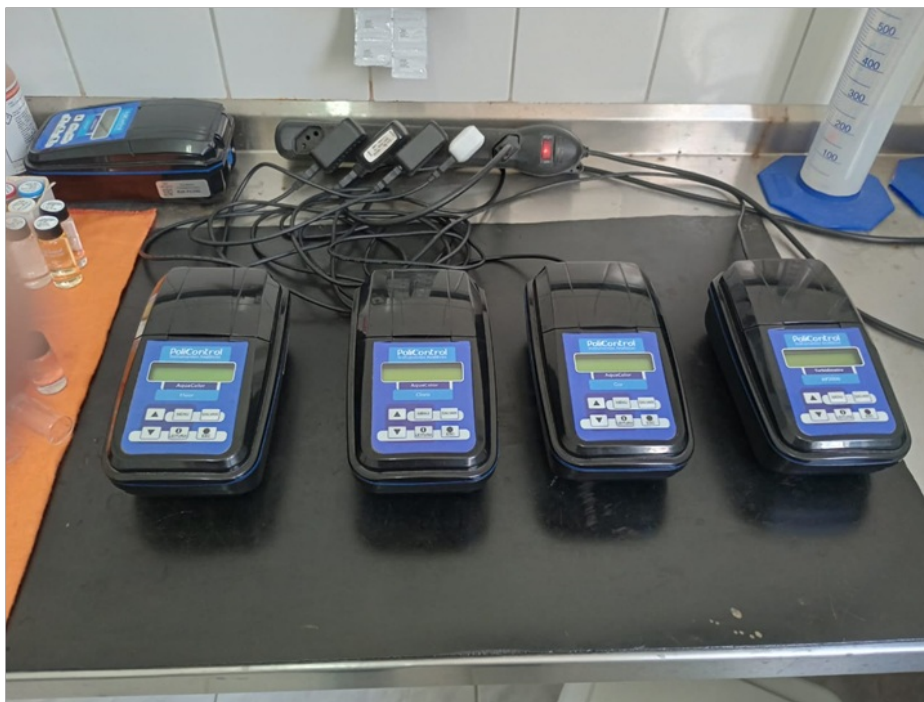
**Fotos 2 e 3** – Laboratório onde dependendo da qualidade da água bruta é redimensionada a dosagem de coagulante.

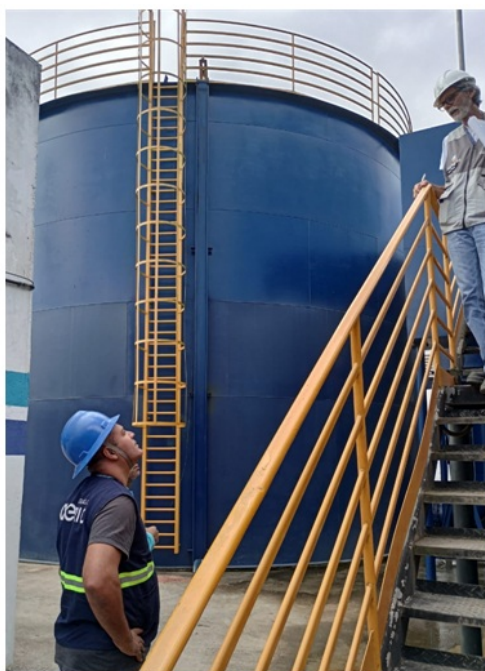
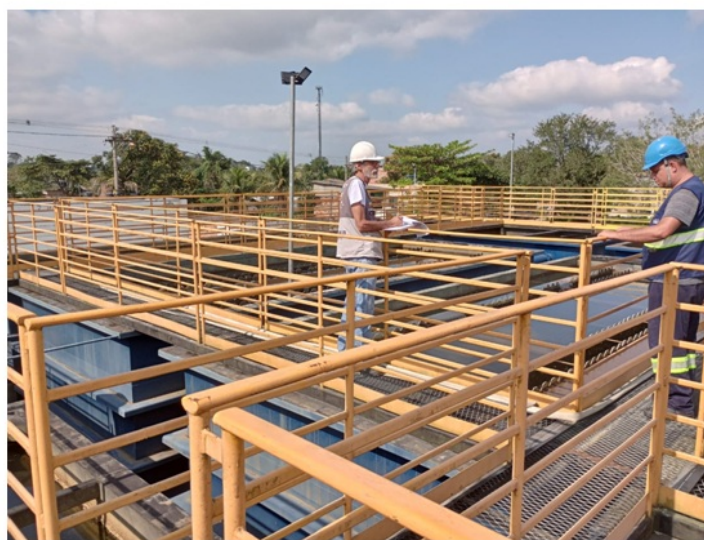
**Foto 4 e 5** – Reservatório de Água Bruta com escada de marinheiro e guarda corpo; Escada de acesso e passarela ao longo dos módulos de tratamento, ambos com guarda corpo e chapa vazada do piso em bom estado de conservação.

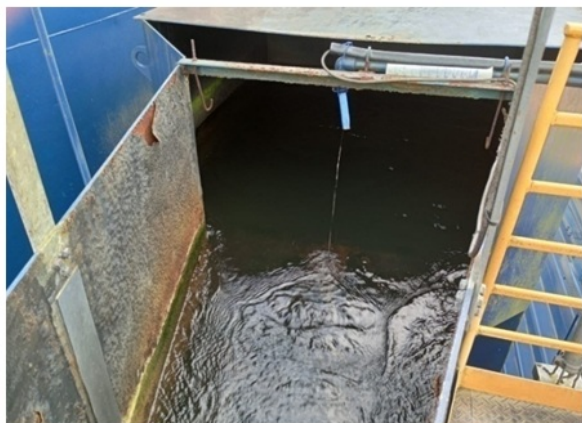
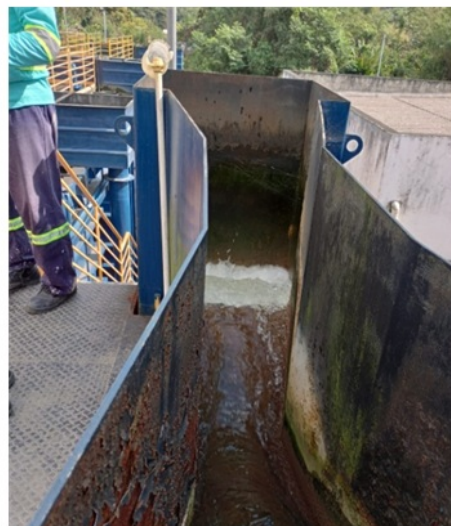
**Foto 6 e 7** – Lançamento de sulfato de alumínio (despejo da mangueira azul) no canal de descarga do reservatório de água bruta, após dosagem na casa de química ,onde acontece mistura rápida com vortex no final do canal.. A partir deste ponto inicia-se a coagulação com a quebra da estabilidade das suspensões coloidais.

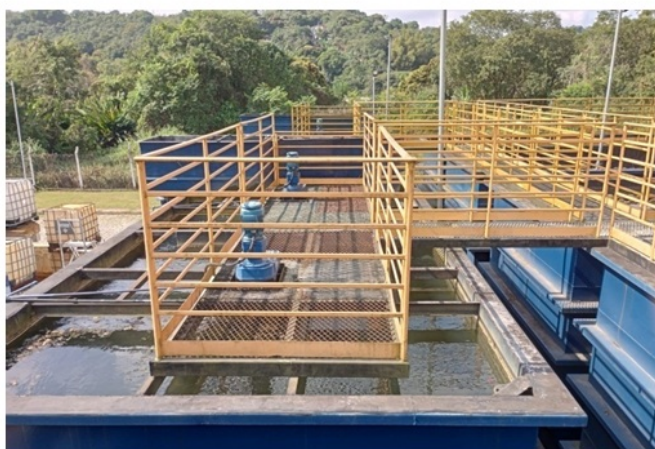
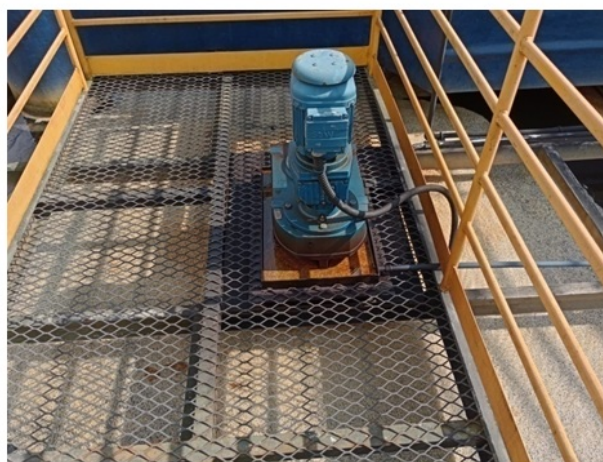
**Foto 8 e 9**- No floculador com a colisão das partículas desestabilizadas favorecendo a sua agregação em flocos, através de uma mistura lenta com misturadores de baixa rotação (motores azuis) , os flocos vão para a próxima inidade.

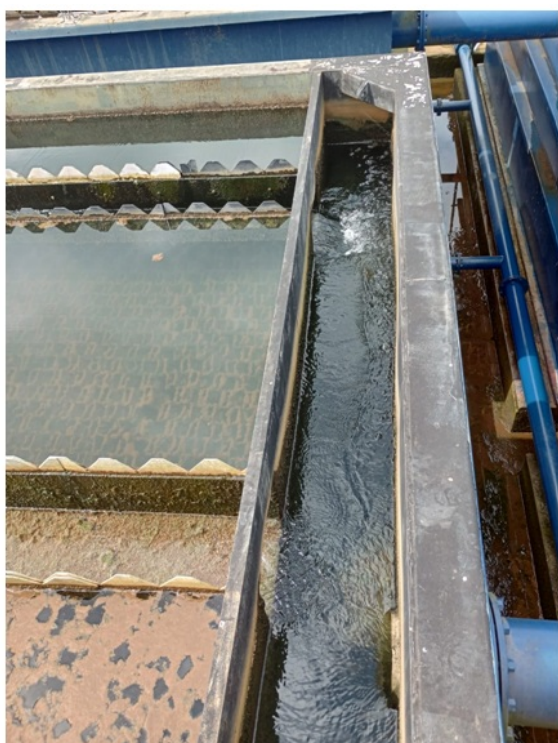
O lodo dos decantadores são descartados na galeria de águas pluviais que deságua num rio próximo. A ETA tem centrífuga, porém nunca foi utilizada desde a Concessão. A Concessionária informou que existe projeto para incorporar esta unidade ao tratamento, e dar destino adequado ao lodo centrifugado.

**Foto 10 e 11** – Recebendo despejo de um dos floculadores, dois decantadores sedimentam estes flocos e a água decantada vai para quatro filtros que compõem este módulo de tratamento. A limpeza manual dos decantadores acontece semanalmente segundo os operadores, e o lodo vai para GAP.

Considerando que os técnicos da concessionária informaram que centrífuga não opera desde o início da concessão, sem justificativa, solicitamos que Águas do Rio apresente, no prazo de 30 (trinta) dias, uma solução definitiva, com respectivo cronograma, para eliminar o lançamento do lodo dos decantadores que estão sendo lançados a galeria de águas pluviais e encaminhada ao corpo receptor próximo, provocando uma poluição ambiental na área.

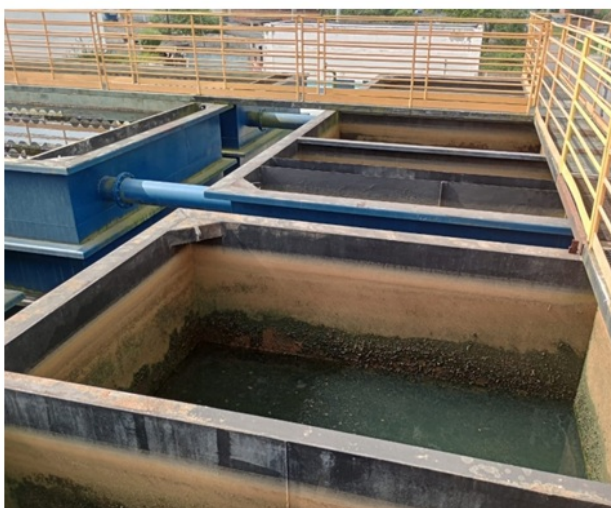
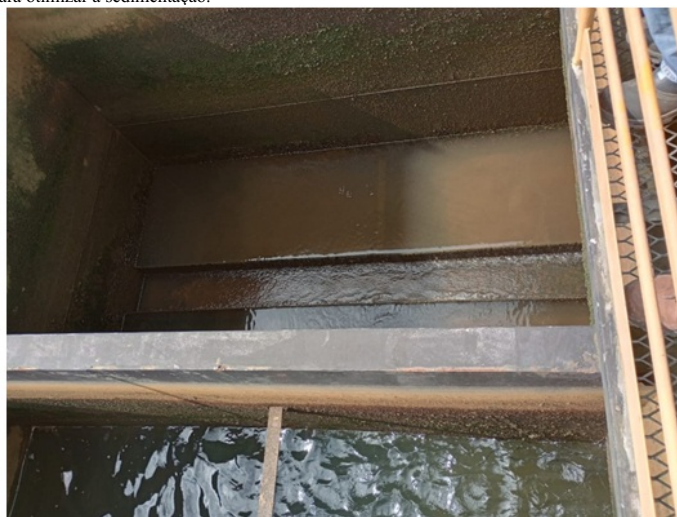
**Foto 13 a 14** – Filtros ( quatro por módulo de tratamento) de areia e antracito que recebem a água decantada e a filtram por gravidade. Os filtros duas vezes por dia são limpos por retrolavagem, também por ação da gravidade.,com acionamento de válvula.

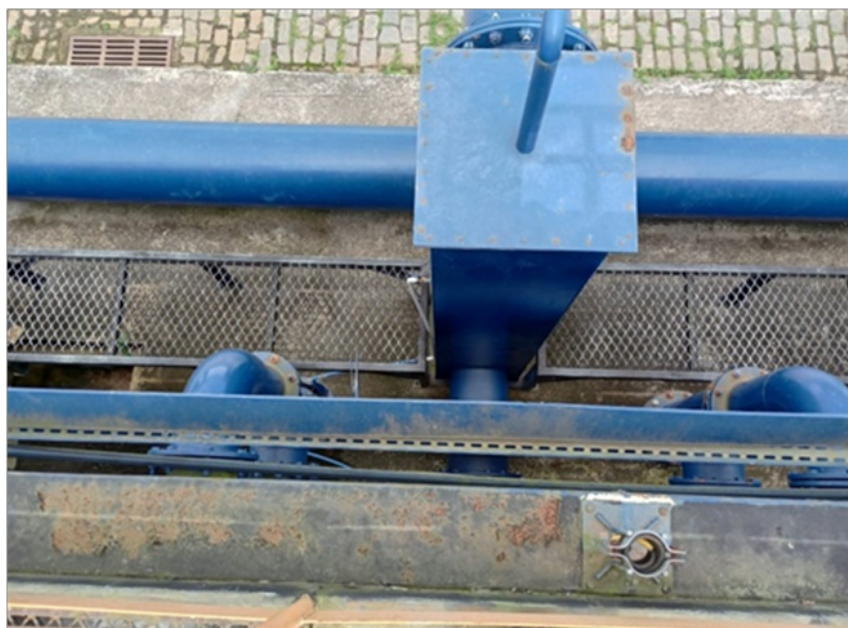
**Foto 15** – Filtros ( quatro por módulo de tratamento) de areia e antracito que recebem a água decantada e a filtram por gravidade. Os filtros duas vezes por dia são limpos por retrolavagem, também por ação da gravidade.,com acionamento de válvula.

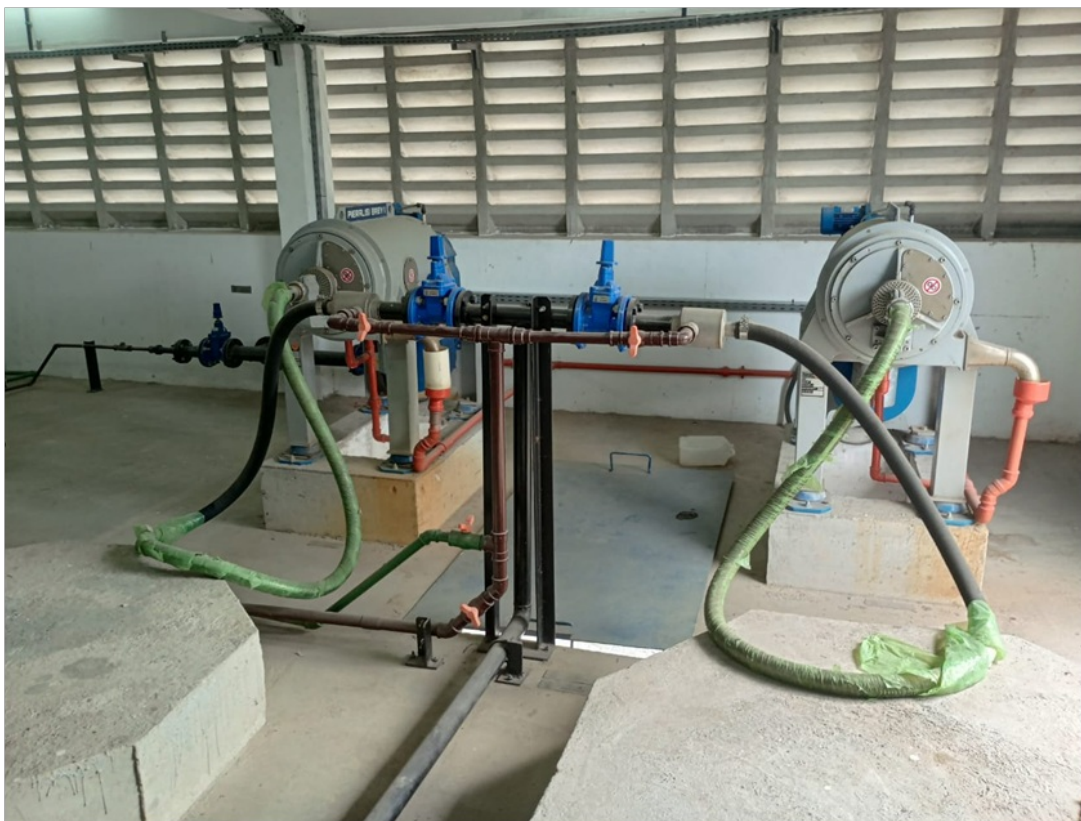
**Foto 16** – Centrifugas que estão inoperantes desde a Concessão.

1. Descarte de lodo na GAP, apesar de ter uma centrífuga nunca utilizada.
2. A Vazão média de 160 l/s não atende a 70% da população de Magé, como informado pela Concessionária.
