## RELATÓRIO DE FISCALIZAÇÃO AGENERSA/CASAN Nº 154/2024

| <b>Local Fiscalizado</b> | Avenida Duque de Caxias, 384 | | |
| <b>Objeto da Fiscalização</b> | Vistoria Operacional da Estação Elevatória de Água Tratada Piaui | | |

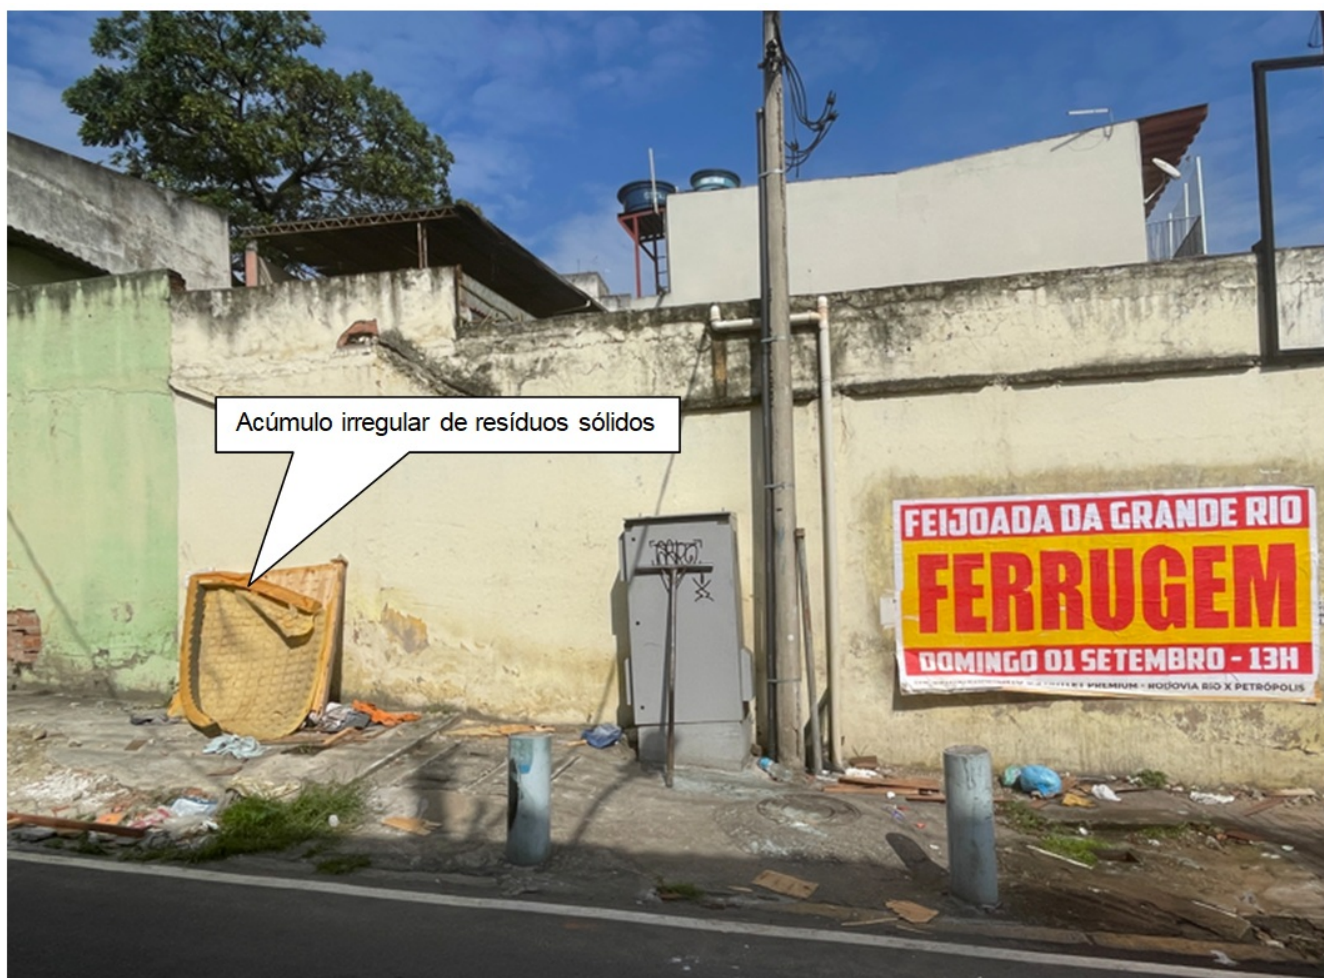
A EEAT Piaui não apresenta identificação, está em baixo estado de conservação e não é protegida, conforme Foto 1.

Foto 1 - Localização da EEAT Piaui em calçada de via pública

A estação elevatória fiscalizada é localizada em calçada de via pública, sendo seu acesso de livre circulação e apresentando inclusive facilidade de manutenção (Foto 1). Contudo, as manutenções realizadas não possuem registros *in loco*, apenas virtual. Além disso, A EEAT possui boa iluminação natural e conta com a iluminação artificial na rua. Entretanto, por não ser um local protegido apresenta grande acúmulo de resíduos sólidos em seu entorno (Foto 1).

- 1. Providenciar indentificação da unidade;
- 2. Providenciar melhor proteção e limpeza da estação
- 3. Providenciar sinalização de segurança, inclusive adesivo de risco de choque elétrico;
- 4. Providenciar registros *in loco* de manutenções realizadas;

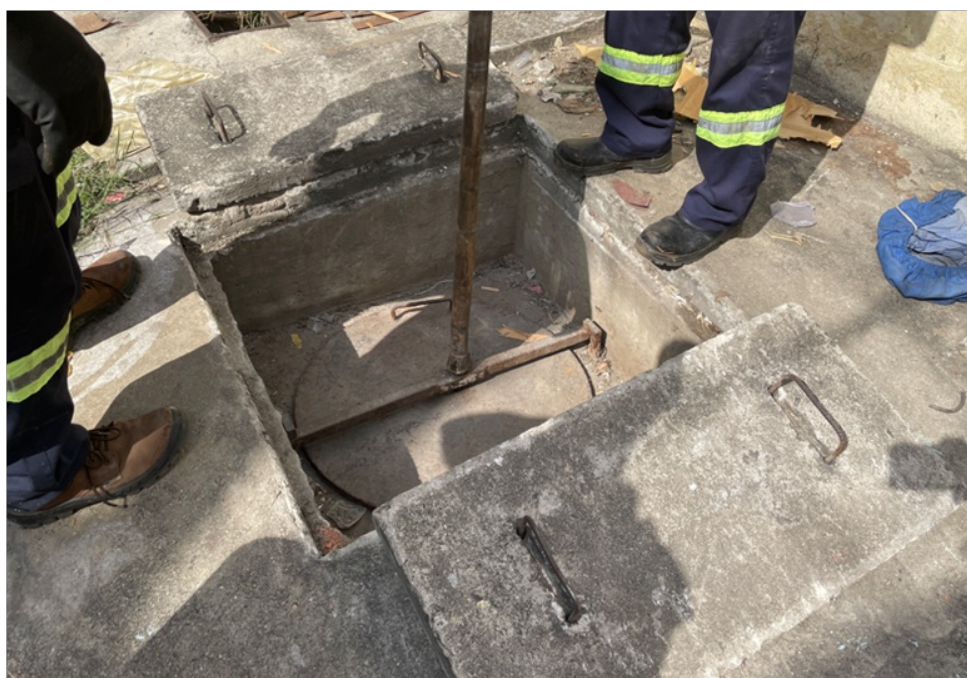
O poço da bomba apresenta tampa dupla de concreto (Foto 2). Além disso, o local está sujeito a inundação e apresenta certo acúmulo de resíduos em seu interior (Foto 3), porém possui plano de esgotamento uma vez por semana.

Foto 2 – Poço com tampa dupla de concreto

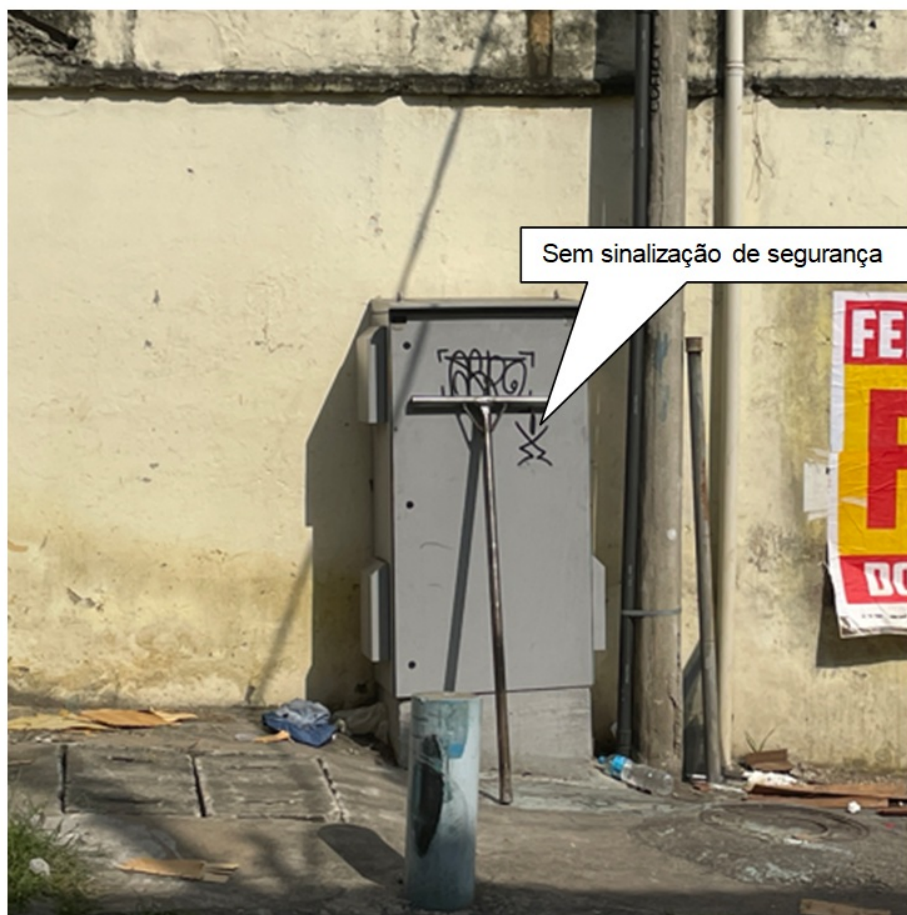
Os equipamentos elétricos apresentam razoável estado de conservação e estão adequadamente protegidos (Foto 4). Entretanto, não foi possível avaliar internamente pois, os funcionários da Águas do Rio presentes no local não possuíam acesso. Somado a isso, a parte externa não apresenta nenhuma sinalização de segurança ou adesivo de risco de choque elétrico.

Foto 4 – Painel elétrico
