### **RELATÓRIO DE FISCALIZAÇÃO AGENERSA/CASAN Nº 187/2024**

| <b>Local Fiscalizado</b> | Rua Tirol nº 1575, Freguesia, Jacarepaguá, Rio de Janeiro | | |
| <b>Objetivo da Fiscalização</b> | Verificar as condições de operação e manutenção da unidade | | |

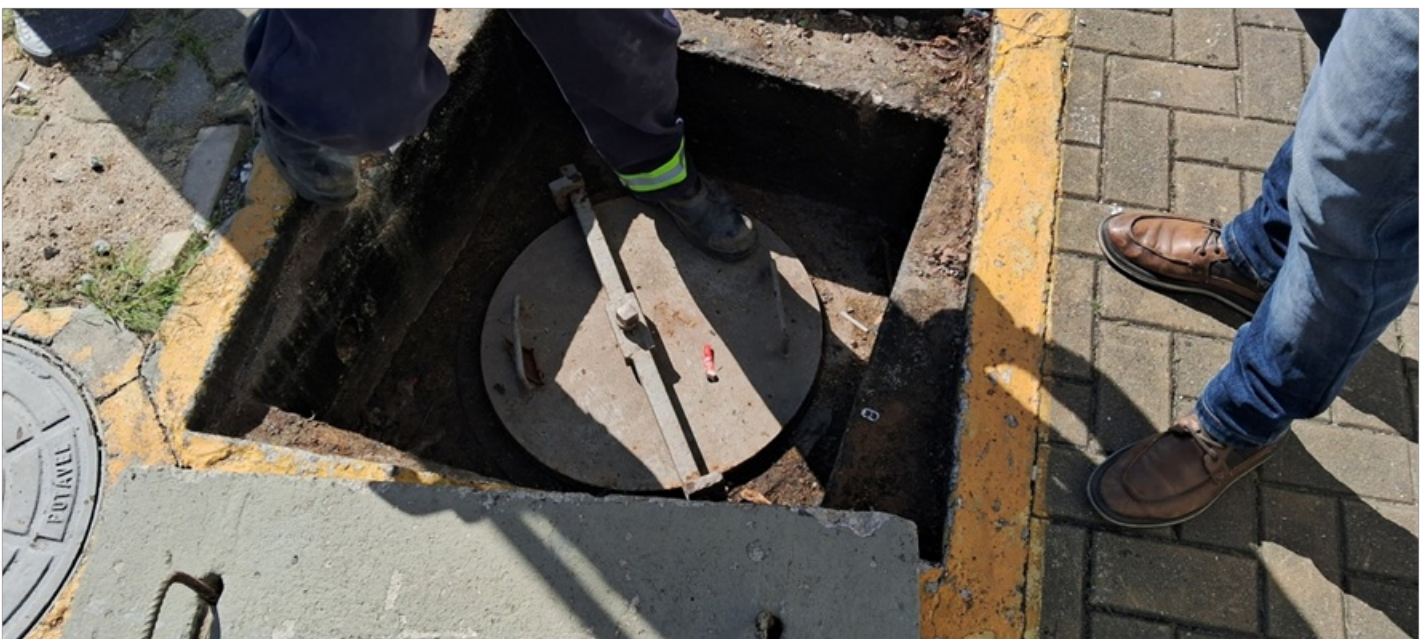
A EEAT Tirol está situada em um abrigo subterrâneo de aço no passeio público, chamado de “panelão” (fotos 1 e 2).

Foto 1 – Tampa de aço do abrigo, com fechamento de trava de ferro

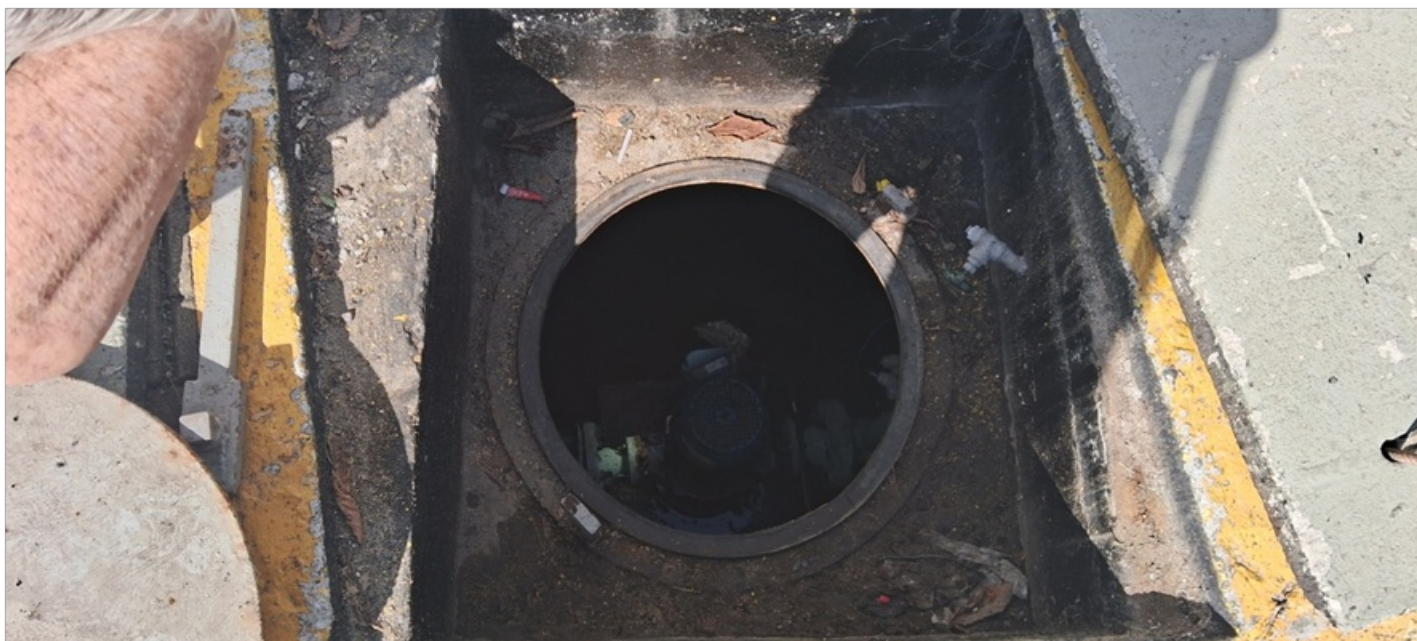
Foto 2 – Caixa de aço (panelão)

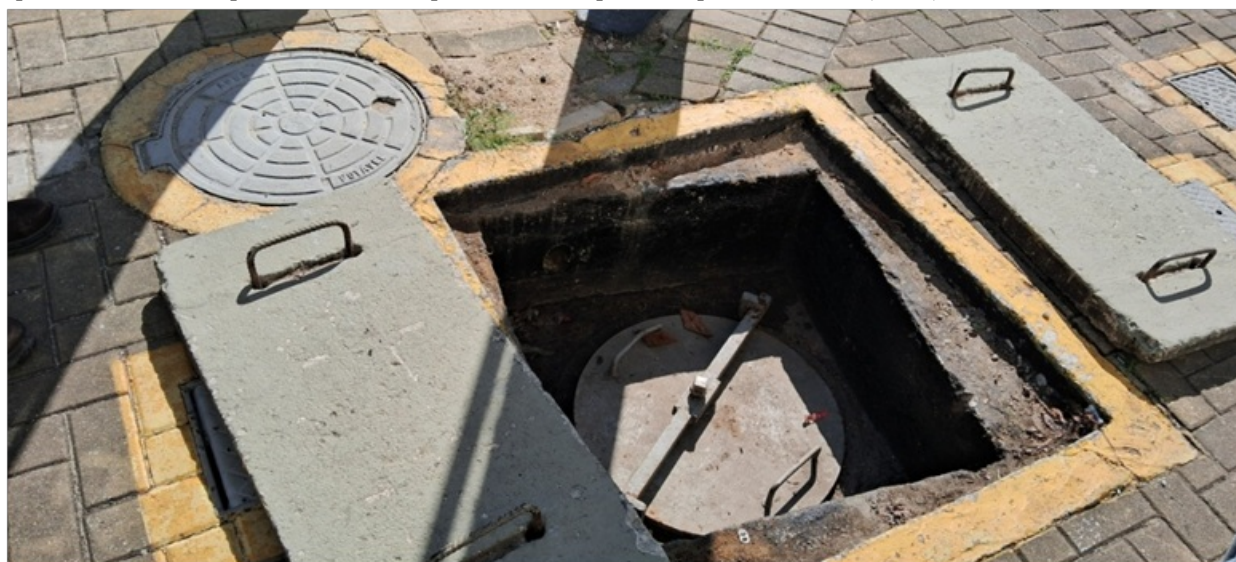
O abrigo possui, acima da tampa de aço, duas tampas de concreto para uma proteção a mais (foto 3).

Foto 3 – Tampas (2) de concreto

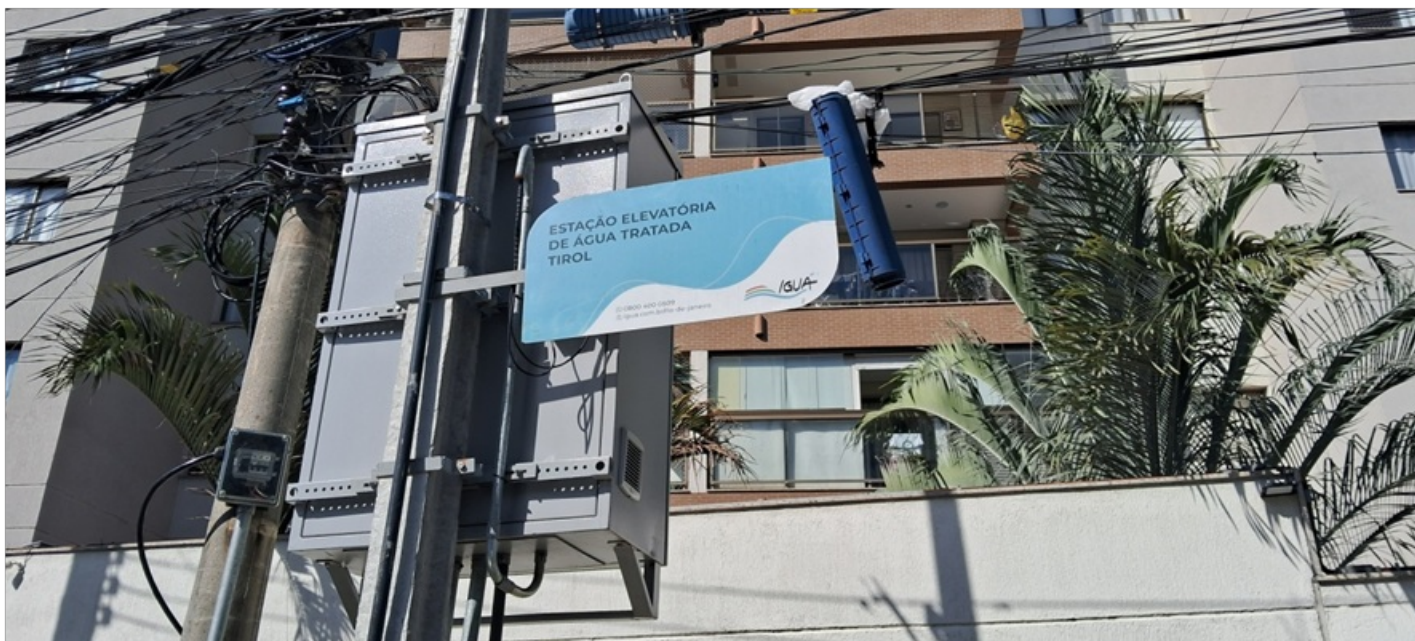
A equipe de Fiscalização/CASAN constatou também que a estação elevatória possui identificação (foto 4) e sinalização no passeio (foto 5).

Foto 4 – Identificação da estação elevatória

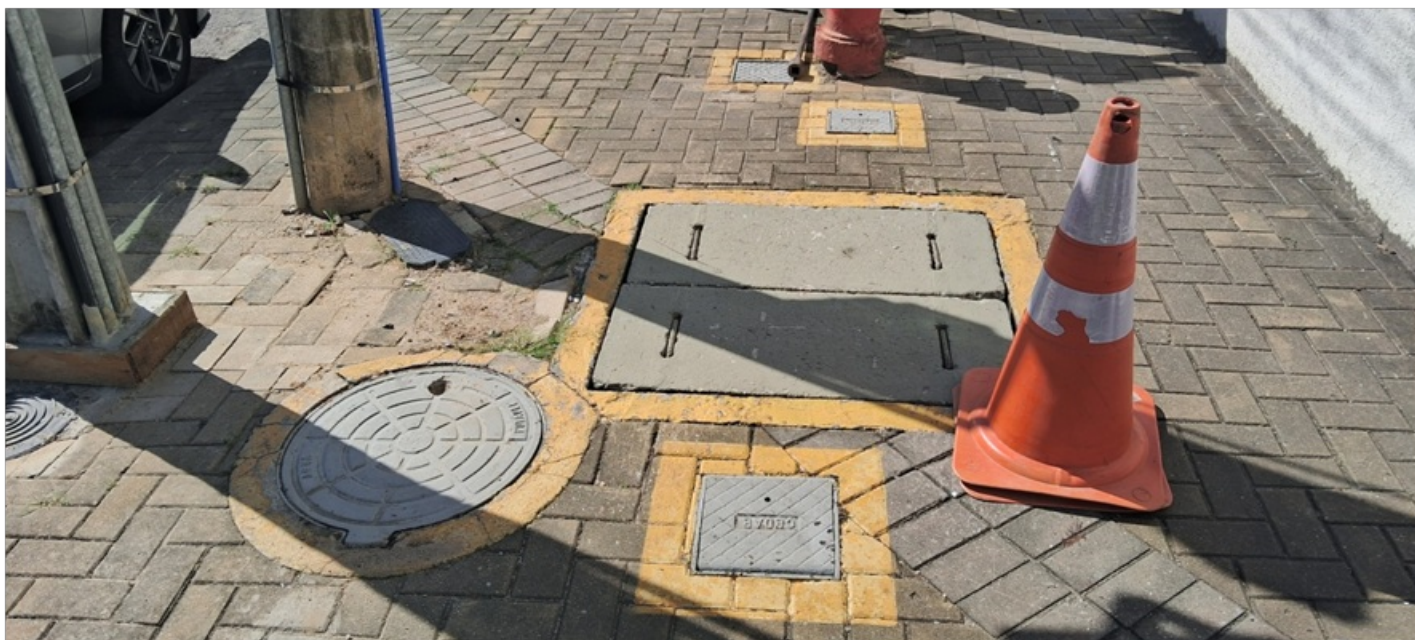
Foto 5 – Sinalização, na cor amarela, no passeio público.

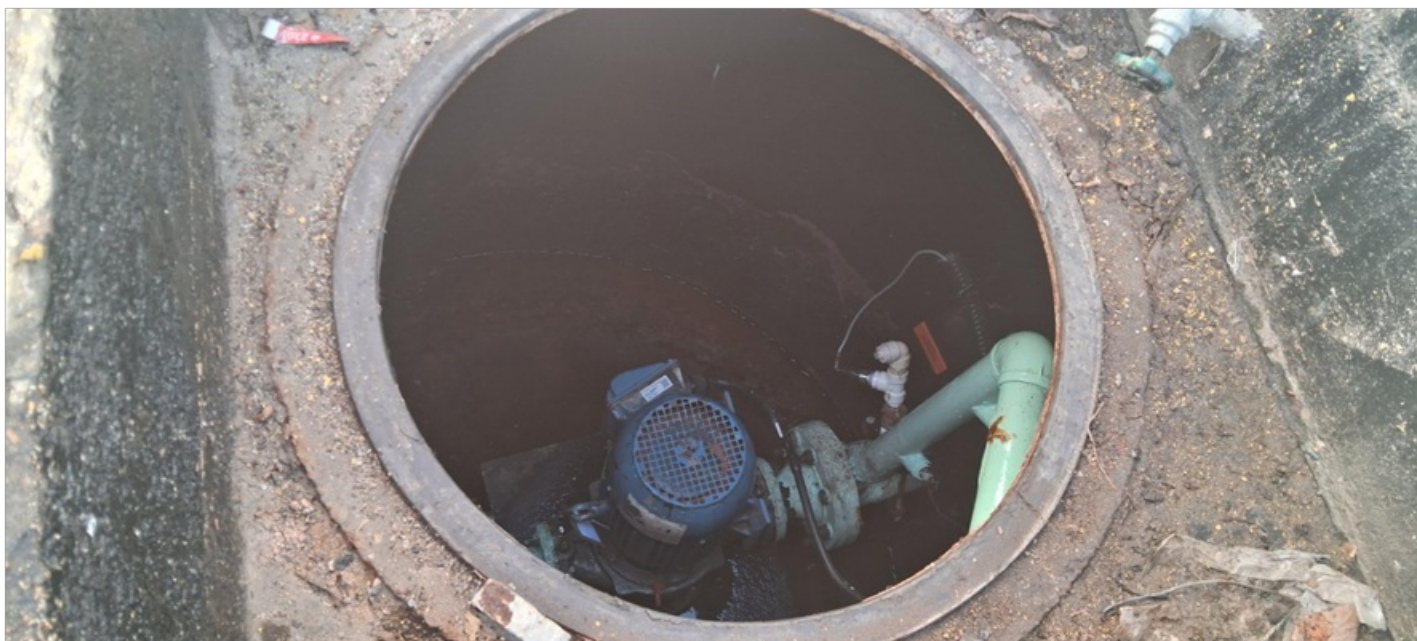
O conjunto motobomba está em bom estado de conservação. O equipamento é automatizado. A bomba do conjunto é do tipo centrífuga *in line* (foto 6). O conjunto possui válvula de retenção (foto 7). No momento da fiscalização estava em operação.

Foto 6 – Bomba do tipo centrífuga *in line*.

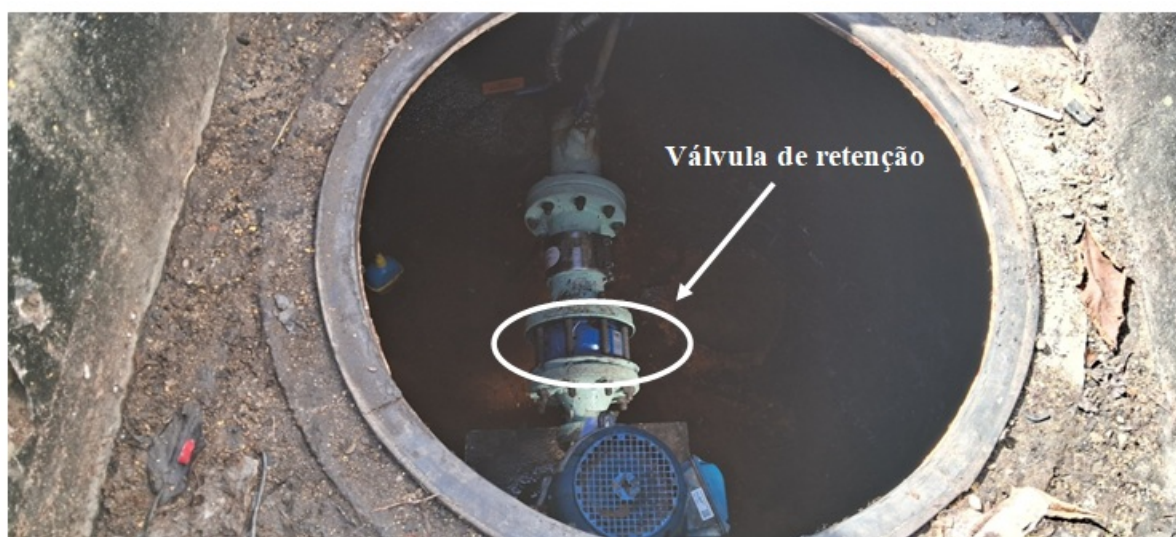
Foto 7 – Válvula de retenção

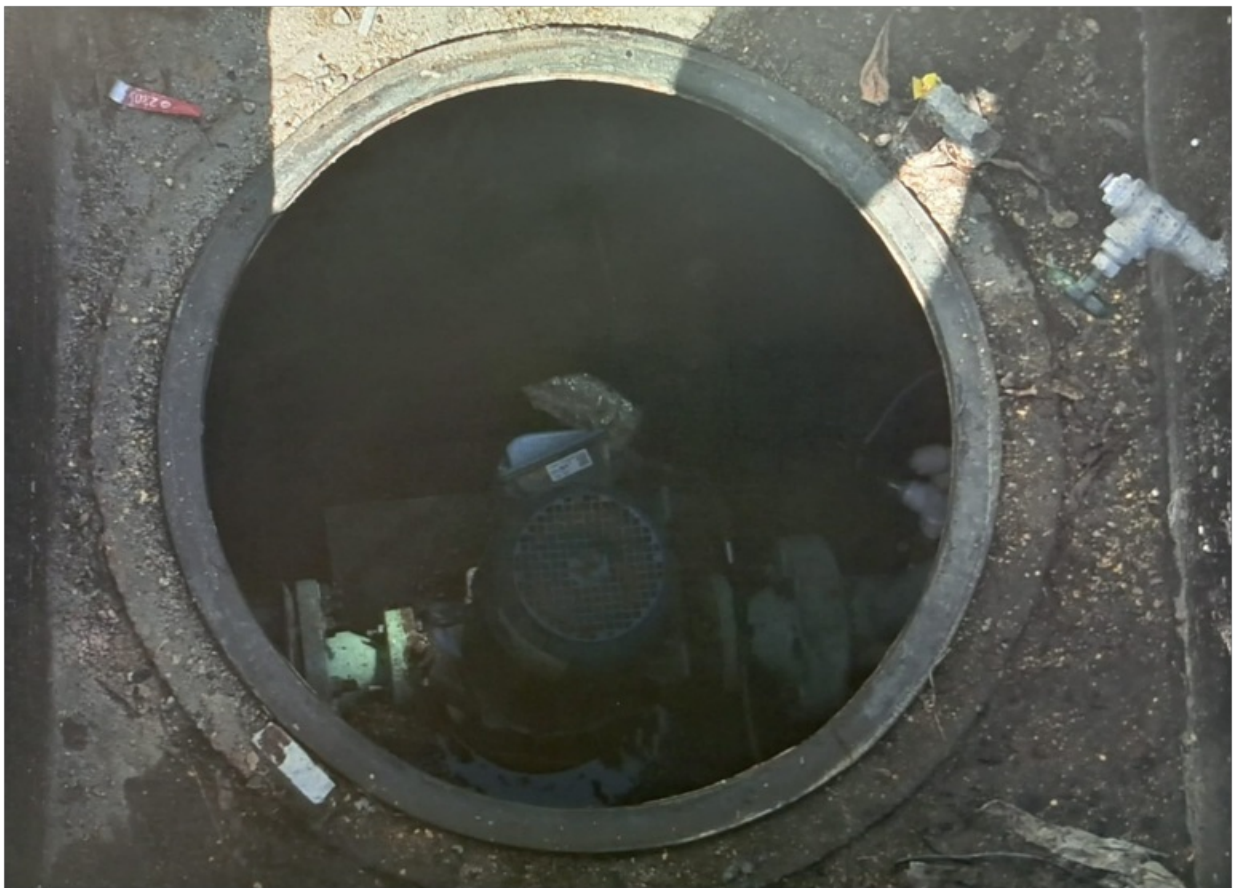
As tubulações de retaguarda e recalque têm o diâmetro de 100 mm (foto 8).

Foto 8 – Tubulações de recalque e retaguarda DN 100 mm

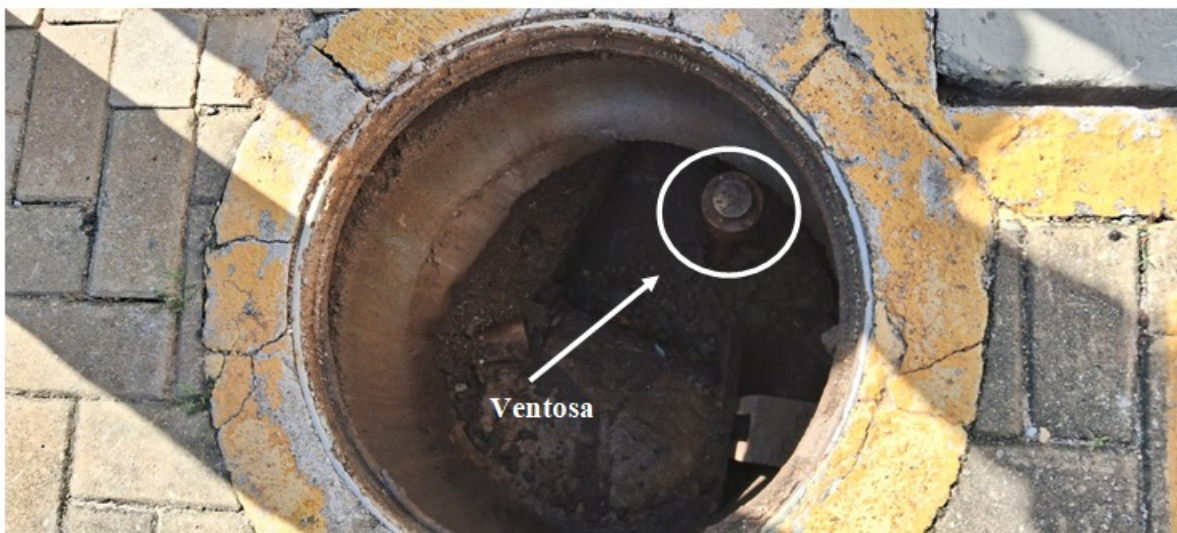
Constatou-se também que a estação elevatória é provida de ventosa (foto 9), ponto de pressão manométrica (foto 10), válvulas de retaguarda (foto 11) e recalque (foto 12).

Foto 9 – Ventosa

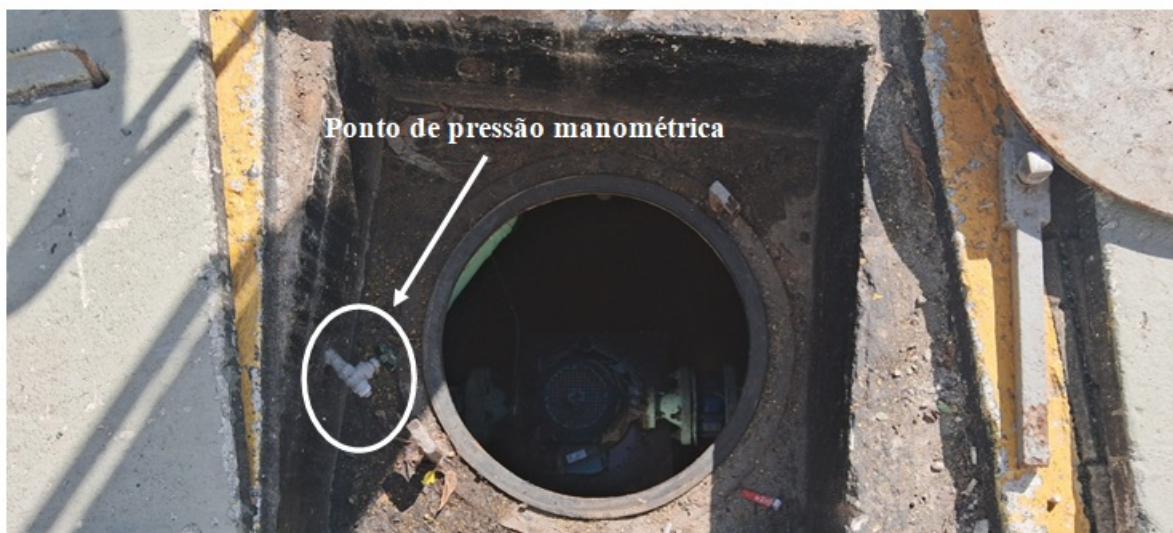
Foto 10 – Ponto de pressão manométrica

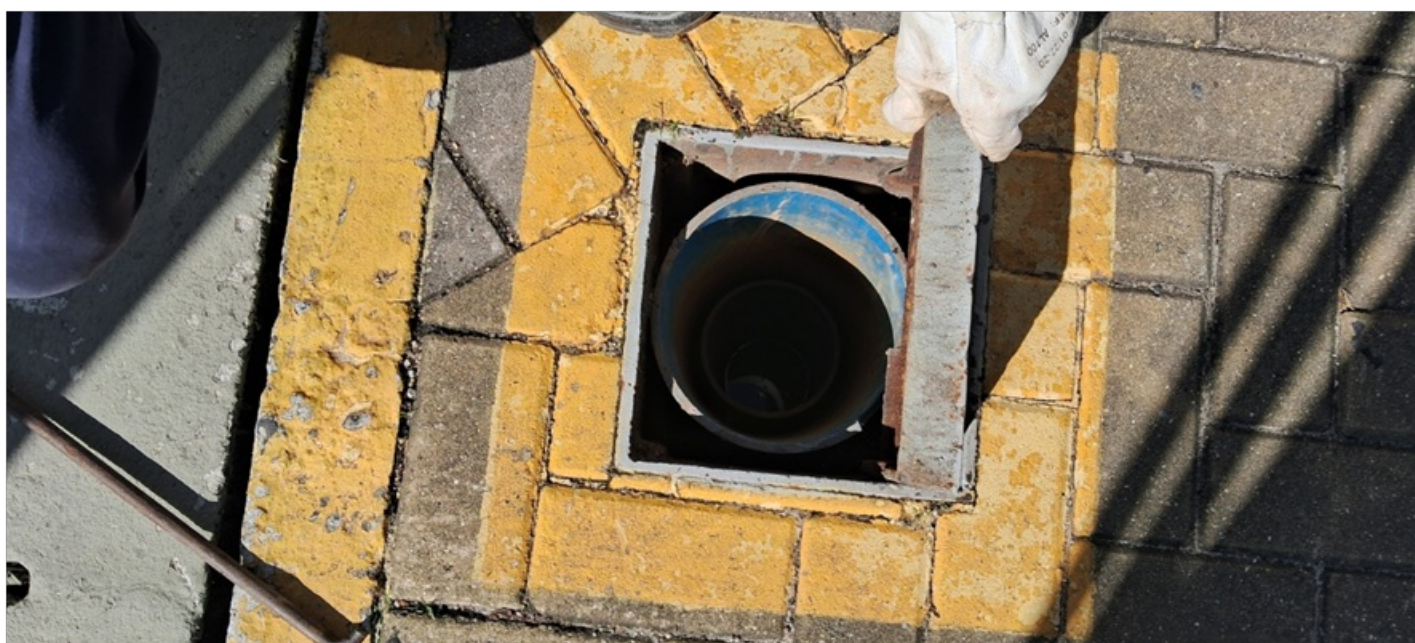
Foto 11 – Válvula de retaguarda

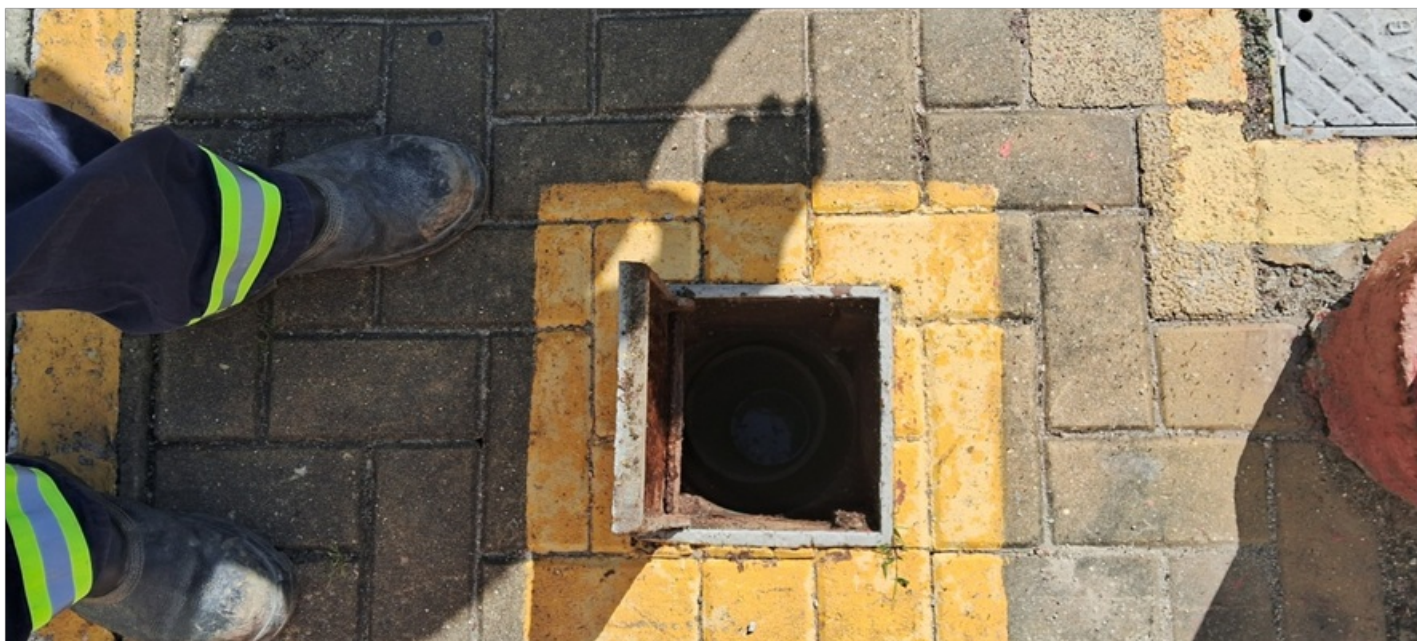
Foto 12 – Válvula de recalque

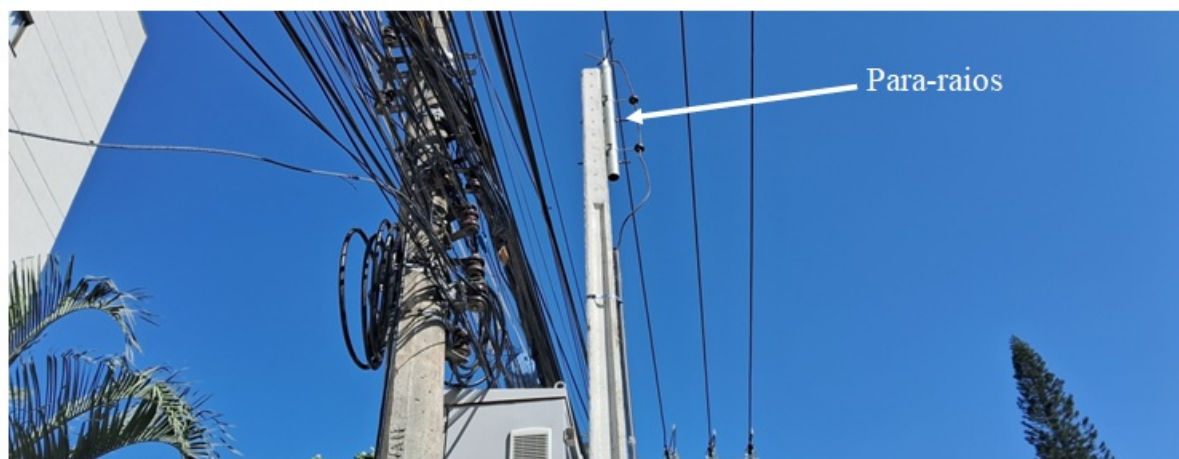
Na unidade está instalado um para-raio (foto 13), no poste, onde também estão fixados os painel elétrico (foto 14) e o painel da elevatória. O abrigo do painel da elevatória está em bom estado, inclusive com sinalização de risco de choque elétrico (foto 15).

Foto 13 – Para-raios

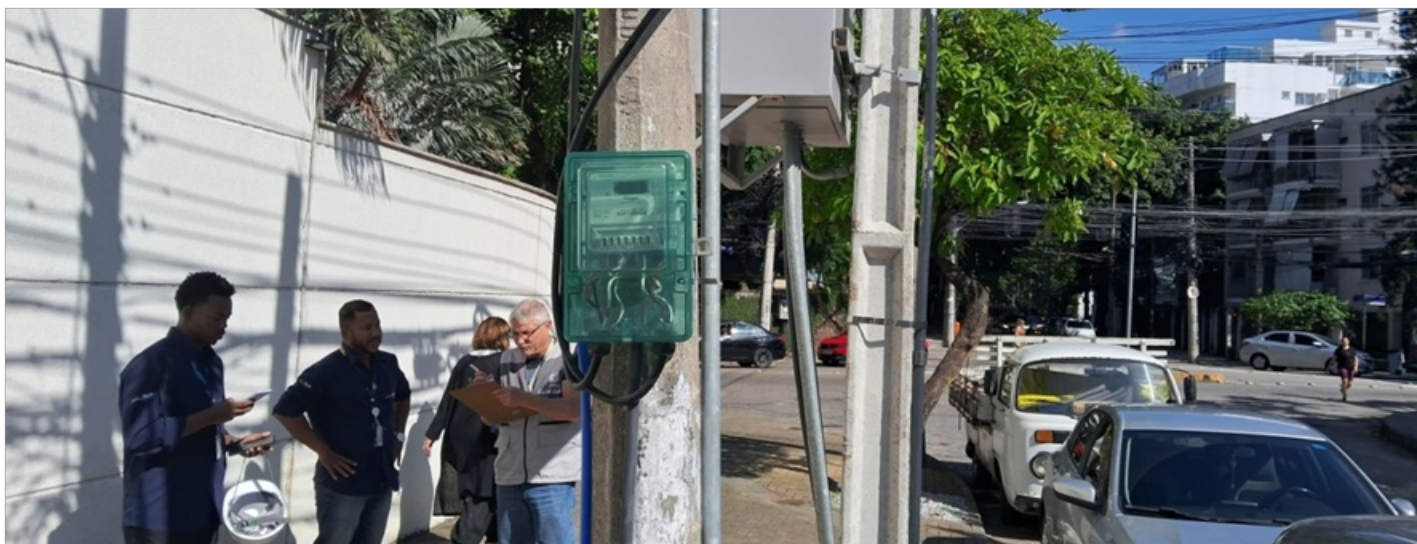
O abrigo do painel elétrico não foi aberto, pois segundo o representante da Concessionária, só quem tem acesso é o pessoal do Setor Eletromecânico.

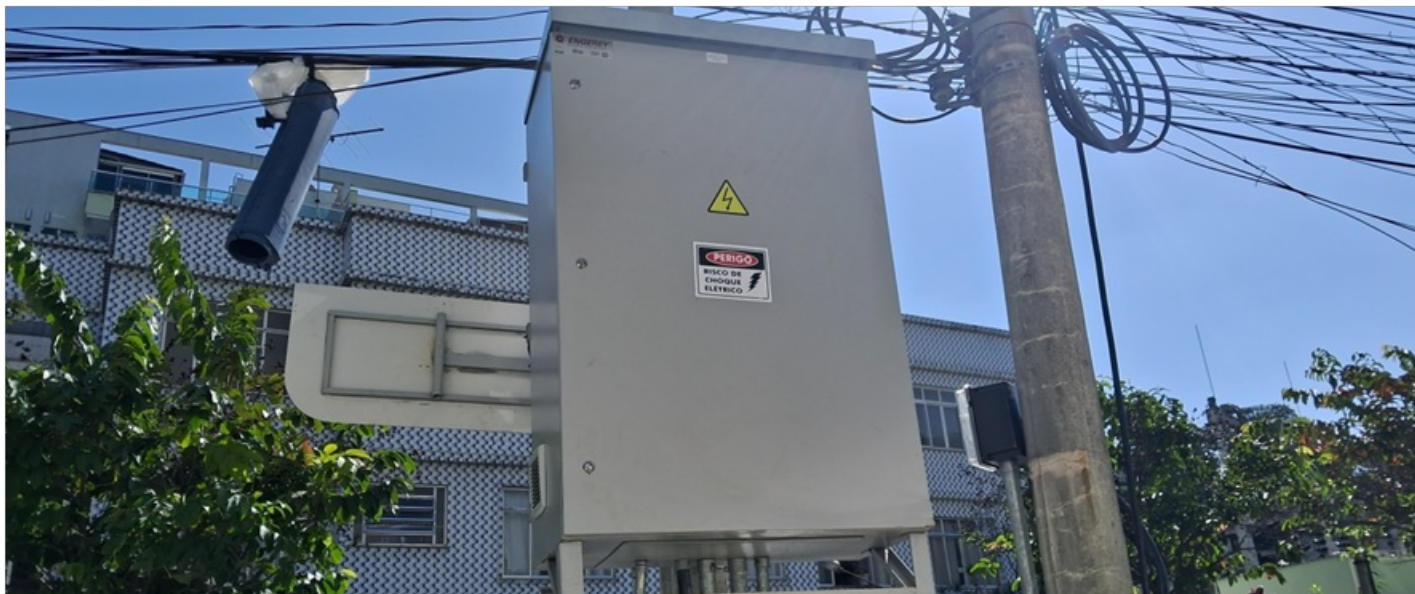
Foto 15 – Abrigo do painel da elevatória
