## RELATÓRIO DE FISCALIZAÇÃO AGENERSA/CASAN Nº 198/2024

| <b>Local Fiscalizado</b> | Rua Prefeito José Ulman | | |
| <b>Tipo da Ocorrência</b> | Vistoria Emergencial | | |
| <b>Objeto da Fiscalização</b> | Verificar corte do abastecimento | | |

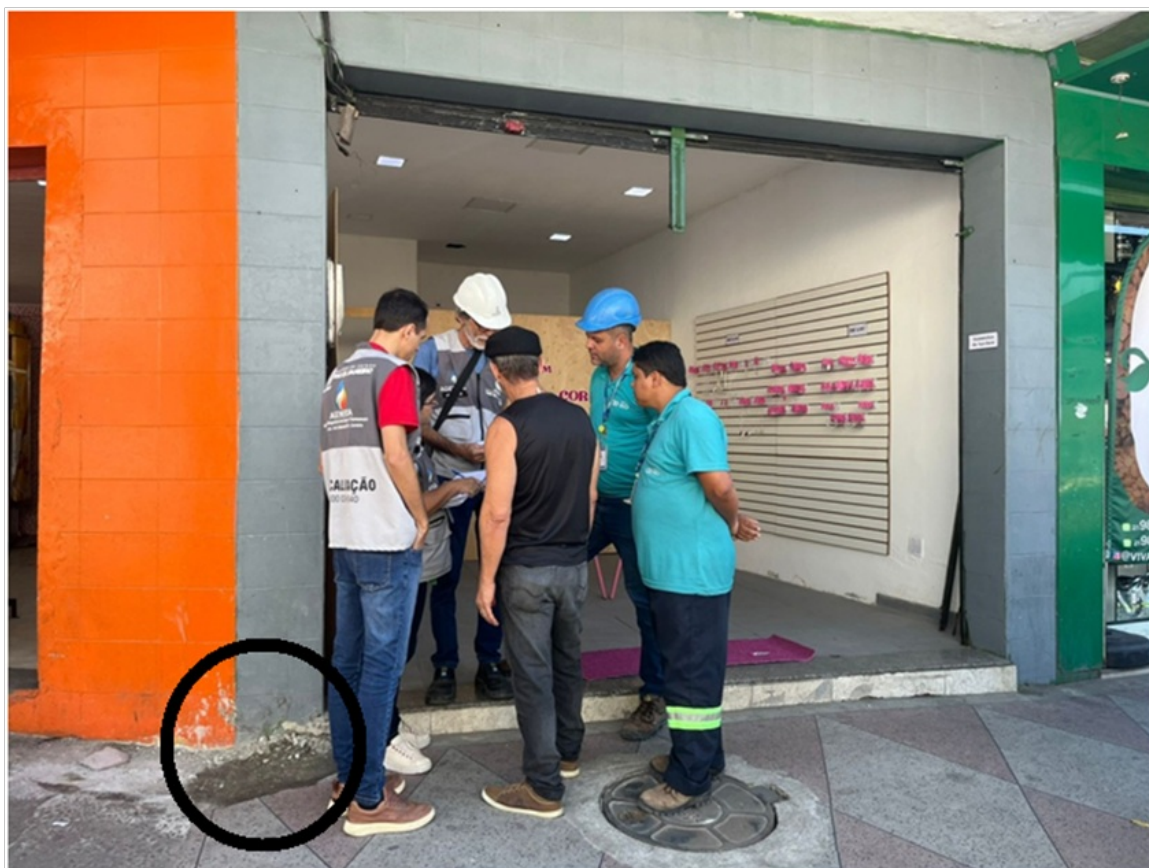
Local do corte (HD furtado segundo Sr Gilmar)

Segundo Sr. Gilmar Teixeira Cavalcante, o hidrômetro instalado pela concessionária foi furtado, o que provocou um jorro de água na porta da loja. Para eliminar o vazamento, Sr Gilmar fez uma conexão entre a ramal predial externo ao ramal predial interno (ramal da loja), sem ter comunicado a concessionária.

O proprietário da loja A não comunicou concessionária para providenciar um novo HD. No momento da vistoria não foi apresentado a comunicação de ocorrência na Delegacia mais próxima ou online.

A Concessionária posteriormente esteve no local e constatou a interligação, não autorizada, e suspendeu o abastecimento colocando uma obstrução (OB) até o consumidor solicitar um novo hidrômetro.
