## RELATÓRIO DE FISCALIZAÇÃO AGENERSA/CASAN Nº 205/2024

| <b>Local Fiscalizado:</b> | Estrada do Corisco s/n, Conceição de Jacareí, Mangaratiba, RJ | | |
| <b>Objetivo da Fiscalização:</b> | Verificar Operação dos equipamentos - padrões aceitáveis | | |

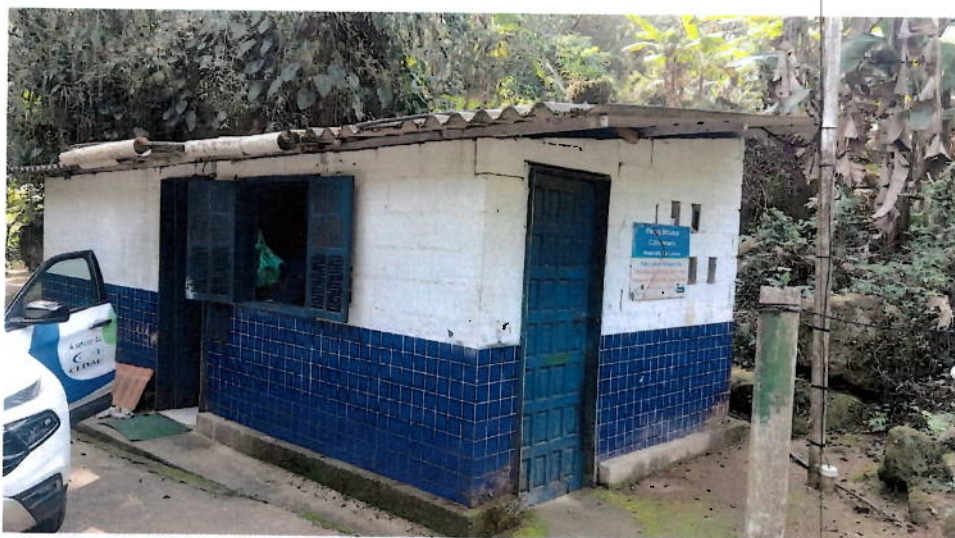
A vistoria teve início na base operacional da UT Conceição de Jacareí I. Este local serve de abrigo para os operadores da CEDAE e para armazenamento de Hipoclorito de Cálcio, utilizado na desinfecção. Além disso, são realizadas as análises de qualidade da água.

Foto 1 – Base Operacional. Não atende a NR 24

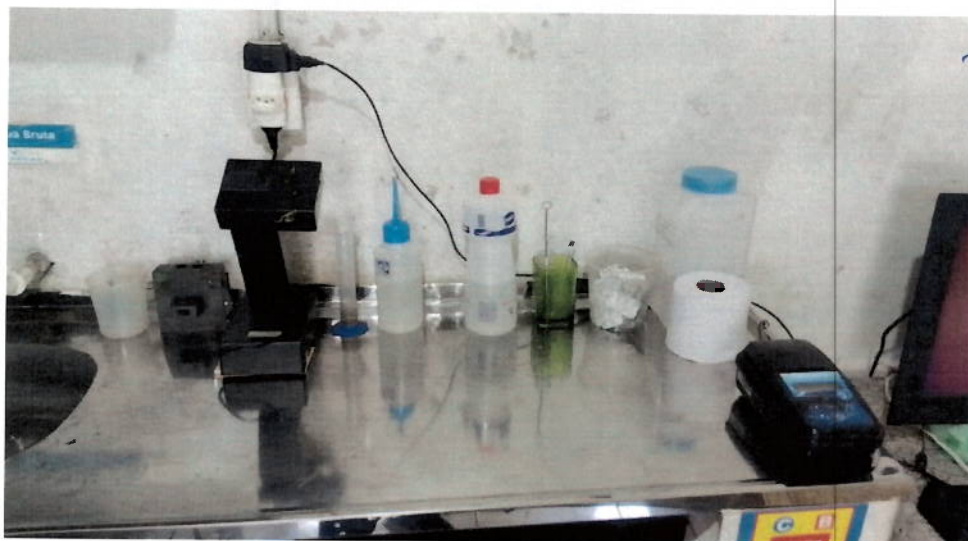
Foto 2 – bancada para realização de análises.

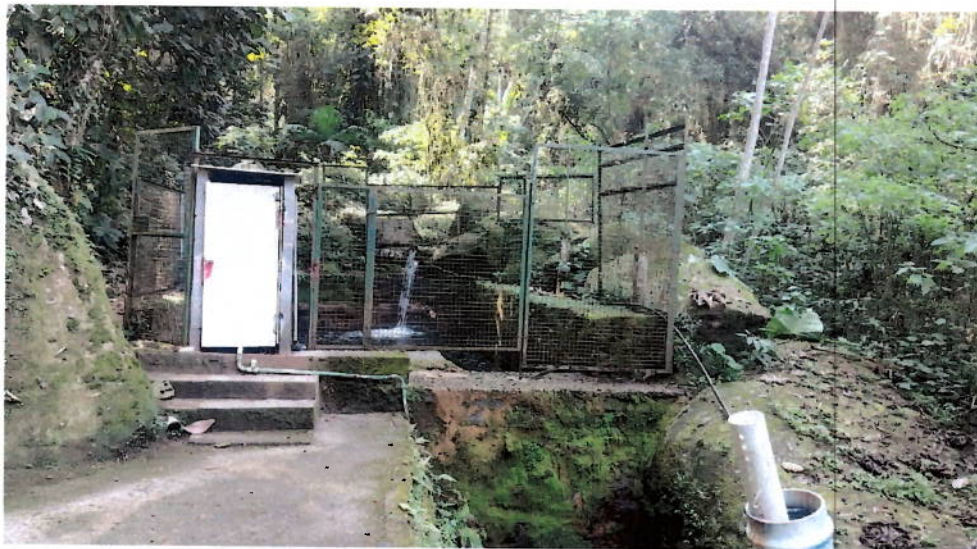
A dosagem de cloro e a aplicação do produto na água, realizadas na barragem de Conceição de Jacaré I, utilizam a dissolução de hipoclorito de cálcio em uma vazão aproximada de 20 L/s. O local está cercado e não possui trânsito de pessoas.

Foto 5 - Barragem Conceição de Jacaré I.

- b) A barragem de Conceição de Jacareí I esta bem cercada e o acesso está adequado.
- c) A barragem de Conceição de Jacareí II é de difícil acesso, o que representa um risco potencial em situações de emergência e aumenta a chance de acidentes para os colaboradores que precisam acessar o local. Necessita de proteção contra invasão,

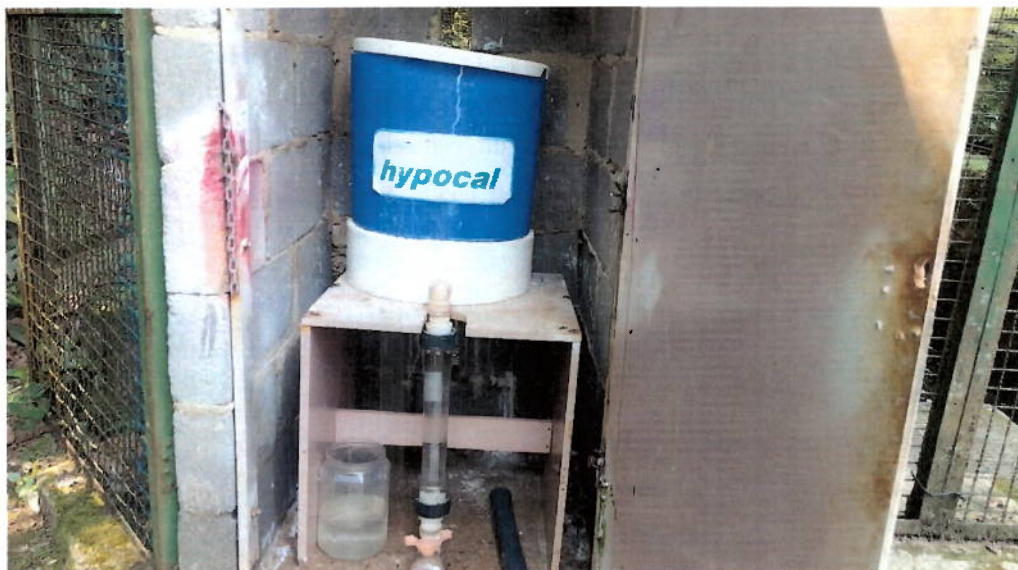
Foto 7 – sistema de cloração com hipoclorito de cálcio.

- a) O sistema de desinfecção, com Hipoclorito de Cálcio, opera em boas condições na UT Conceição de Jacareí I. Entretanto, na UT Conceição de Jacareí II água distribuída à população não sofre qualquer processo de desinfecção.

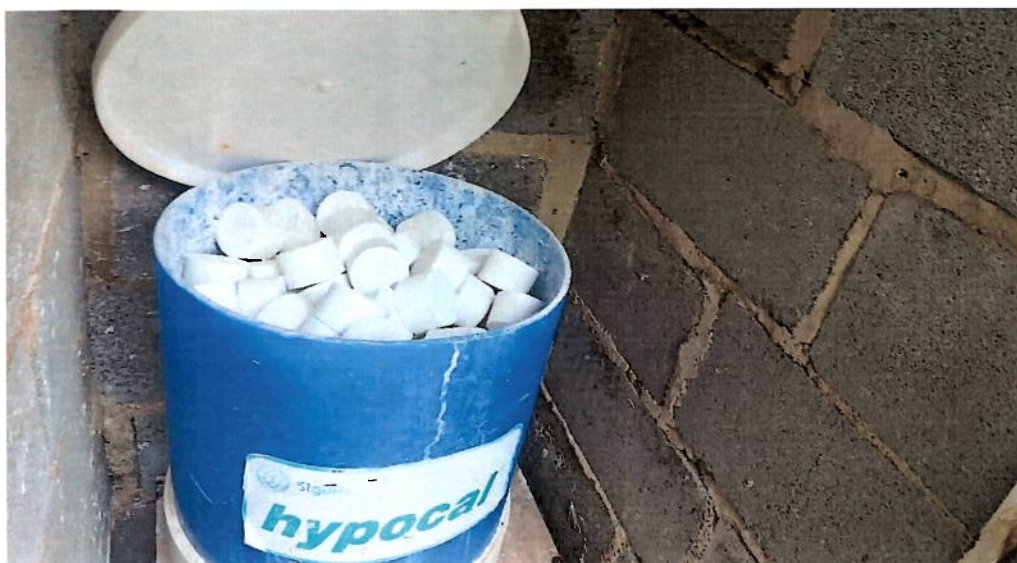
Foto 8 – sistema de cloração com hipoclorito de cálcio.

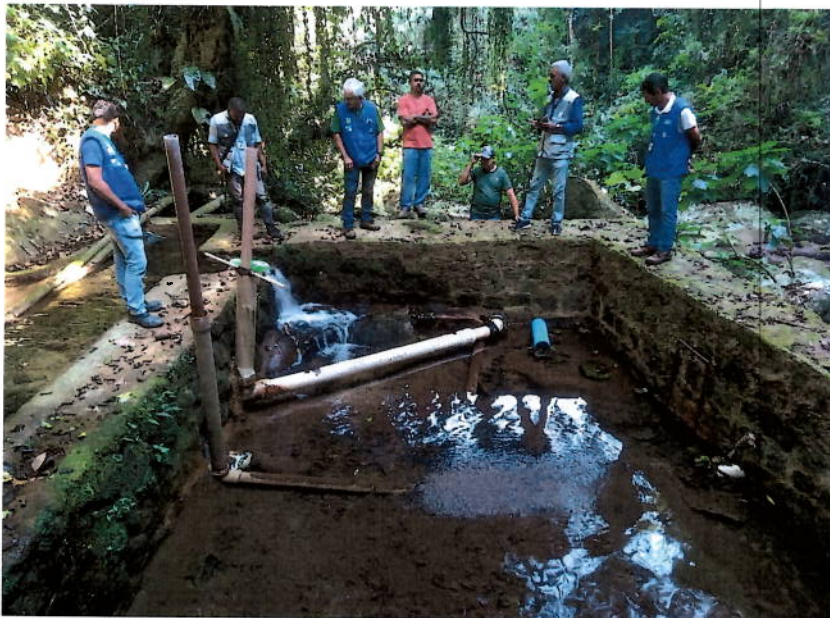
Foto 9 – barragem de Conceição de Jacaré II.

- a) Providenciar a desinfecção na UT Conceição de Jacareí II;
- b) Providenciar, em ambas as unidades de tratamento, sistema de filtração, conforme determina a Portaria GM/MS 888/2021.
- c) Apresentar o histórico dos resultados das análises de potabilidade realizadas em campo, em planilha Excel, do ano de 2023 e do período correspondente entre janeiro e agosto de 2024.
- d) Apresentar o plano de contingência, mapa de risco, licença ambiental e a outorga de uso de água.
- g) Providenciar proteção contra invasão na captação da UT de Conceição de Jacareí II. Recomenda-se tela tipo alambrado.

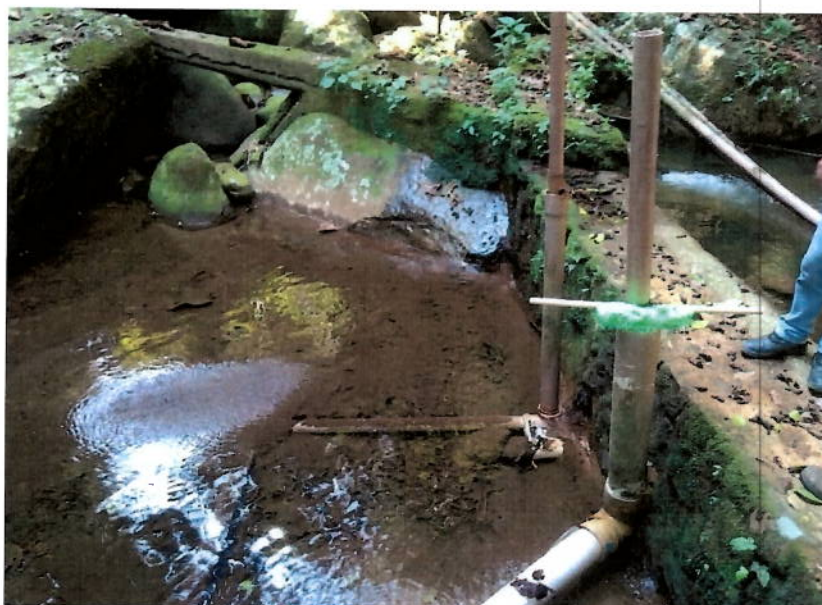
Foto 10 – barragem de Conceição de Jacaré II.

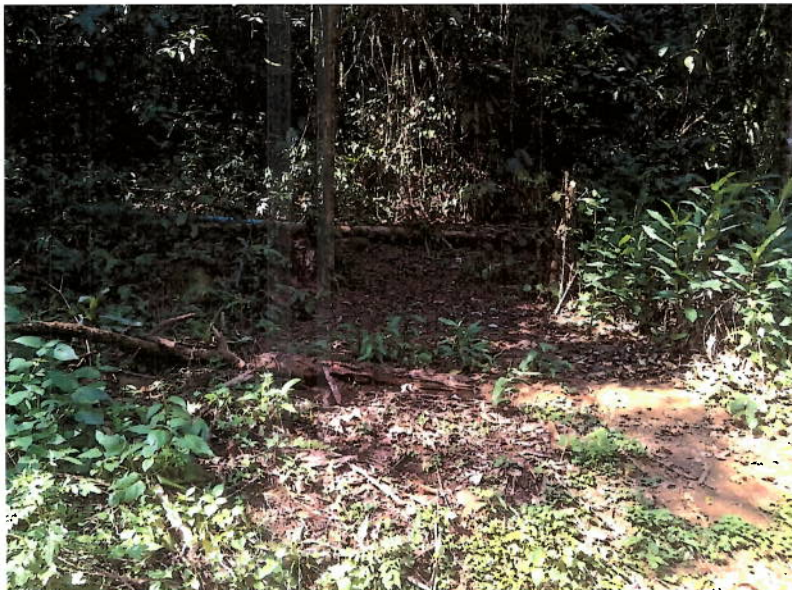
hídrico e à necessidade de ajustar a dosagem de cloro. Cabe mencionar que a CEDAE já tentou implantar uma base operacional no local para realizar a desinfecção da água, mas esta foi removida após sofrer atos de vandalismo.

Foto 11 – Local onde funcionava a base operacional de CEDAE (removida por vandalismo).
