## RELATÓRIO DE FISCALIZAÇÃO AGENERSA/CASAN Nº 209/2024

| Local Fiscalizado | Av. Atlântica, e/f nº 160, Copacabana, Rio de Janeiro | | |
| Objeto da Fiscalização | Verificar andamento e qualidade das obras de reforma | | |

O presente relatório é decorrente do processo de Fiscalização Programada no Sistema de Transporte de Esgotos. Visando subsidiar esse processo, foi realizada vistoria em 14/08/2024, na Estação Elevatória de Esgoto do Parafuso que está sendo reformada, localizada em Copacabana, na Cidade do Rio de Janeiro.

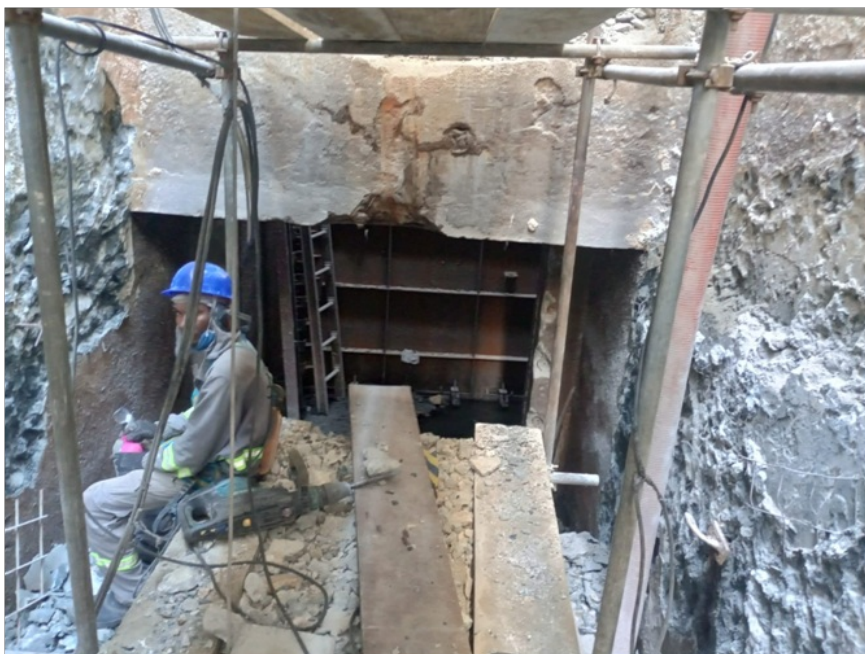
Inicialmente foram colocadas duas comportas metálicas como contingência técnica, para isolamento do poço 4 , e posteriormente foi executada a retirada do parafuso , seu conjunto moto bomba e do acoplamento que os une. Estes equipamentos foram enviados para reparo fora do canteiro de obras.

**Foto 3 – Vista das comportas colocadas para execução do poço 4**

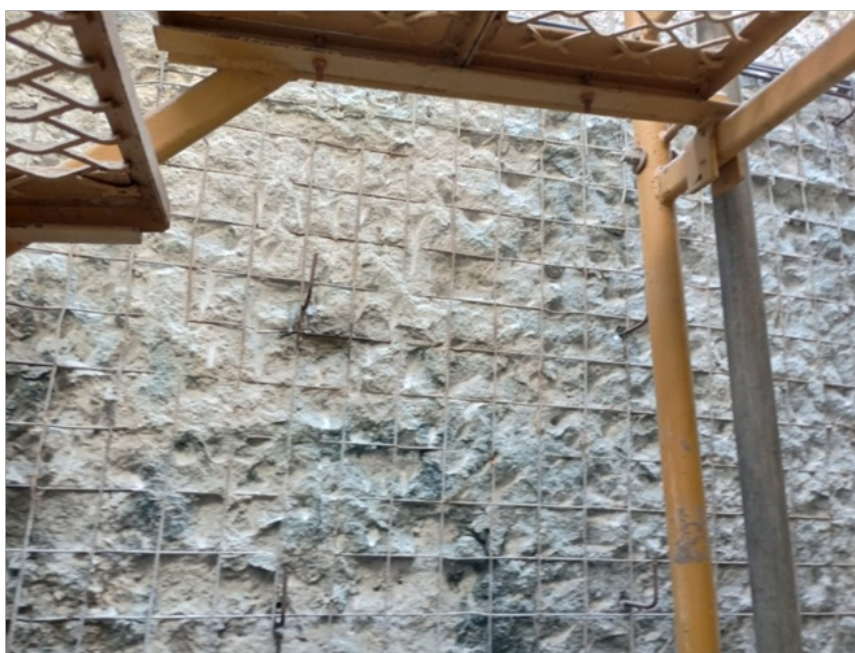
A fase atual da obra é demolição do recobrimento ( 5 cm ) da armadura ( #6.3 mm ) das paredes para colocação de nova armadura (#10 mm) e posterior recomposição do concreto com espessura de 10 cm segundo projeto.

**Foto 4 – Vista da parede apicoada**

Avaliar se existe a necessidade de reforço estrutural nos outros poços dos parafusos, haja vista a armadura no primeiro poço estar íntegra, e só haver oxidação na ponta do pilar por ação da maresia e não pela corrosão do esgoto. Este primeiro poço teve uma ação positiva como forma de inspecionar toda a estrutura.

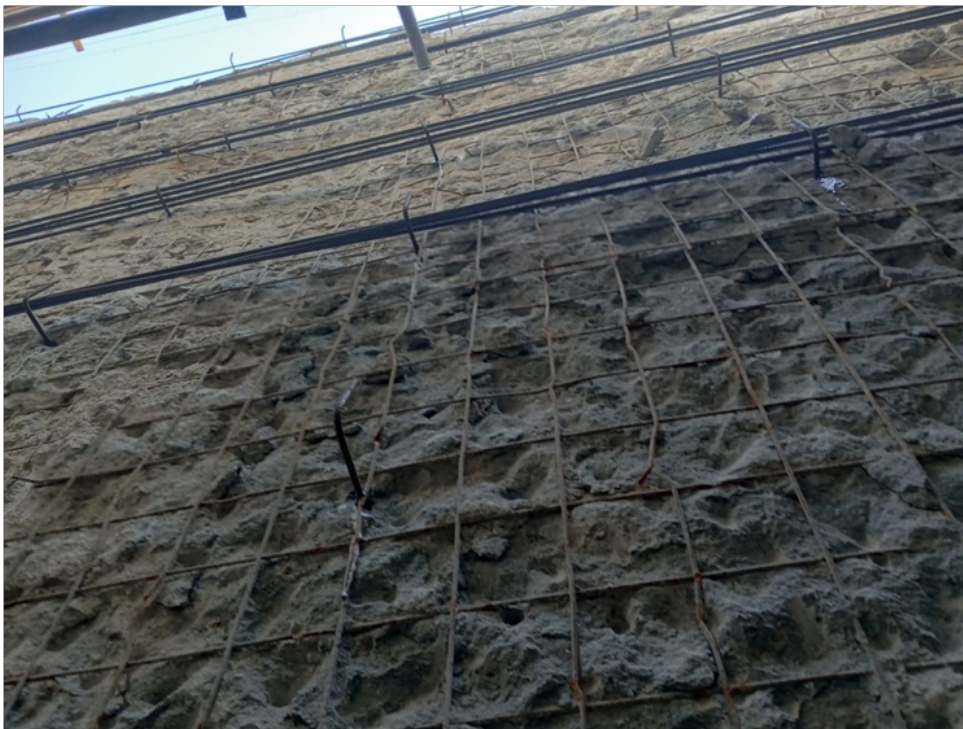
**Foto 5** – Nova armadura sendo posicionada (acima)

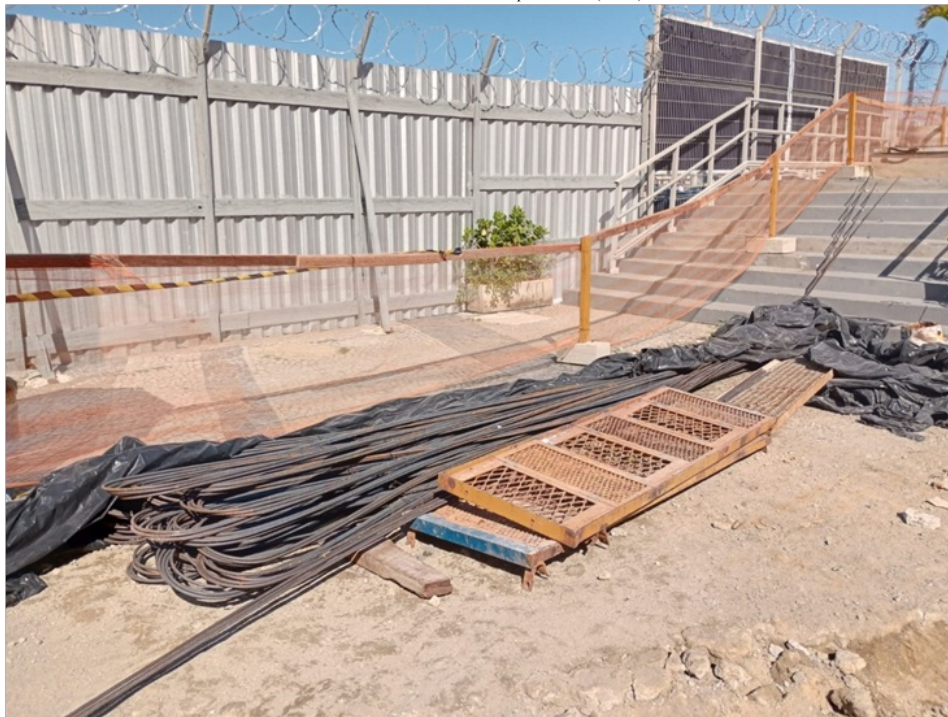
O canteiro de obras encontra-se limpo , organizado e com infra-estrutura com banheiros,refeitórios, almoxarifado e tapume para isolamento.

**Foto 6** – Vista interna do canteiro : tapume, passarela com cerca para transito de operários.

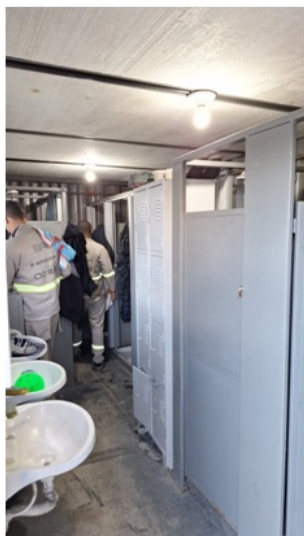
**Foto 7 e 8** – Vista do WC / Vestiário e do refeitório

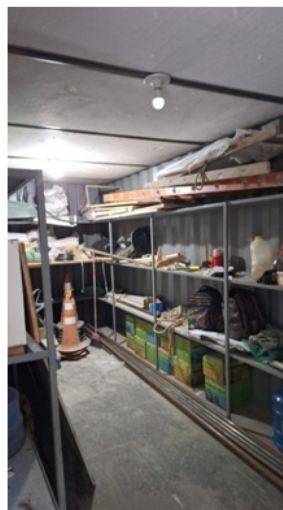
**Foto 9 e 10** – Vista do escritório e do almoxarifado.
