## **RELATÓRIO DE VISITA TÉCNICA AGENERSA/CASAN Nº 003/2024**

**Assunto:** Visita aos imóveis da Rua Nogueira, 74 - Quintino, Rio de Janeiro.

**Objetivo:** Verificar as condições do abastecimento de água do logradouro supracitado.

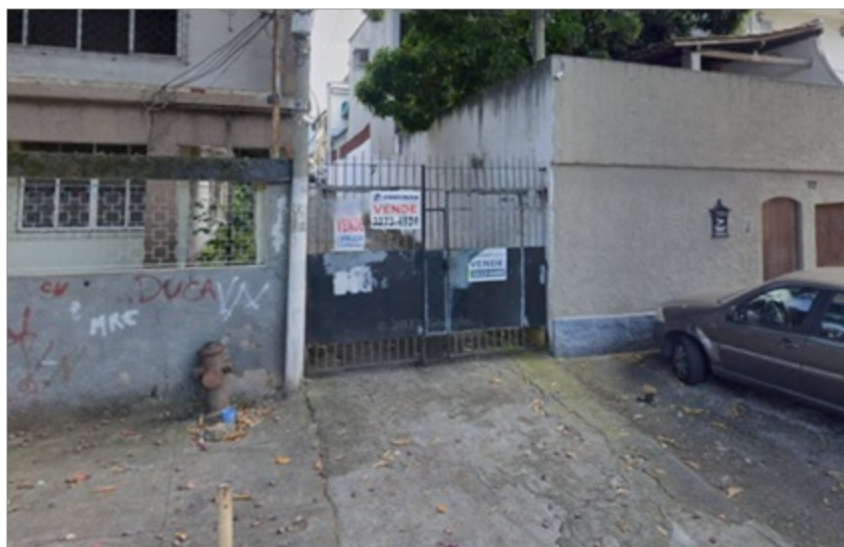
Inicialmente visitamos o número 74 (foto 1), casa 4 (foto 2) e fomos recebidos pelo Sr. Luciano Dias , que relatou não haver regularização no abastecimento há aproximadamente 1 ano (Informação confirmada com a vizinha do Sr. Luciano, Sra. Maria Josiana) e que quando há fornecimento ocorre em horário noturno, com frequência máxima de 3 vezes por semana, com pressão suficiente para abastecer parcialmente apenas a cisterna (reservatório inferior) localizada no subsolo, porém com pressão insuficiente para abastecer as caixas d'água (reservatórios superiores), sendo necessária a utilização da bomba (foto 3). Fora informado pelo Sr. Luciano, e demais vizinhos Maria Josiana dos Santos (casa 6) e Leandro Gomes Correa (casa 5) que aproximadamente de 2 em 2 meses é solicitado caminhão pipa junto a concessionária, os quais também ratificaram a situação de abastecimento intermitente a cada três dias em períodos noturnos com pressão inferior a 7 mca.

Foto 1: Entrada vila nº 74 (Via Google Street View)

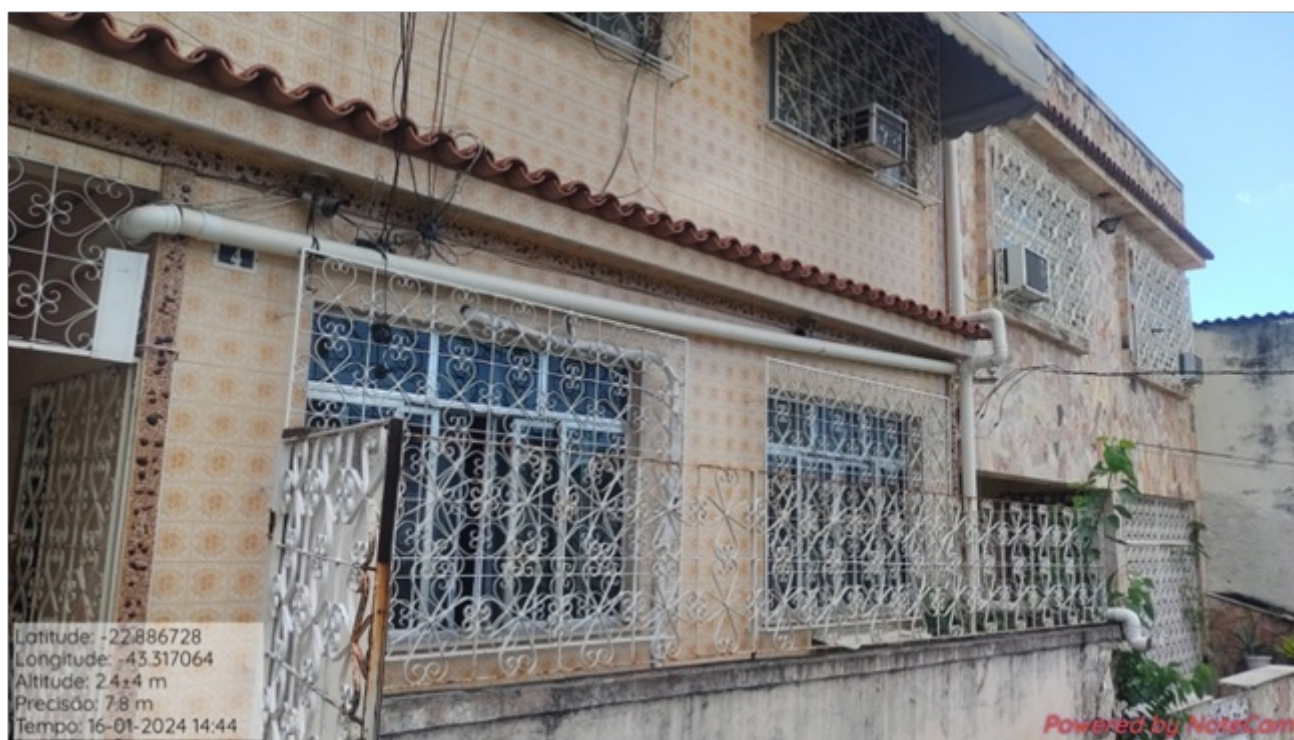
Foto 2: Casa 4 da vila.

A Concessionária deverá ajustar a operação do sistema ou pressurizar a rede, seja com a implantação de elevatória, seja com interligação a outra com pressão suficiente.

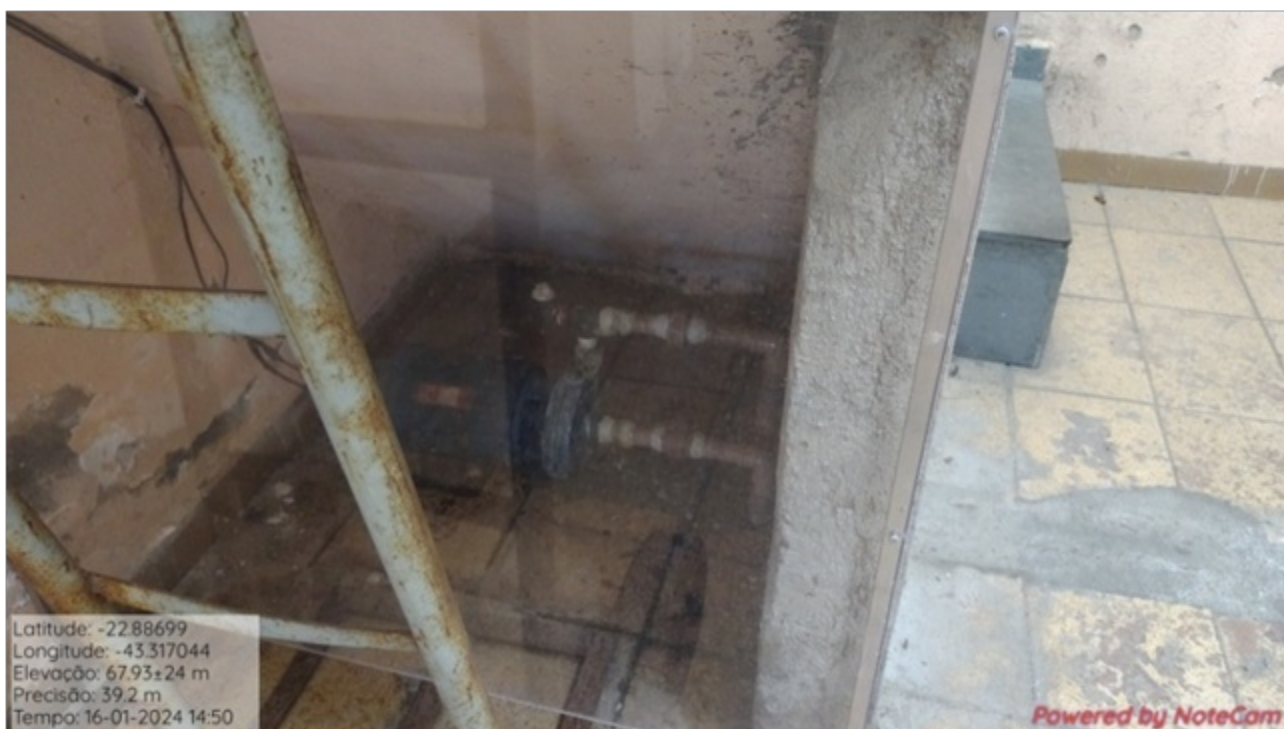
Foto 3: Bomba d'água casa 4

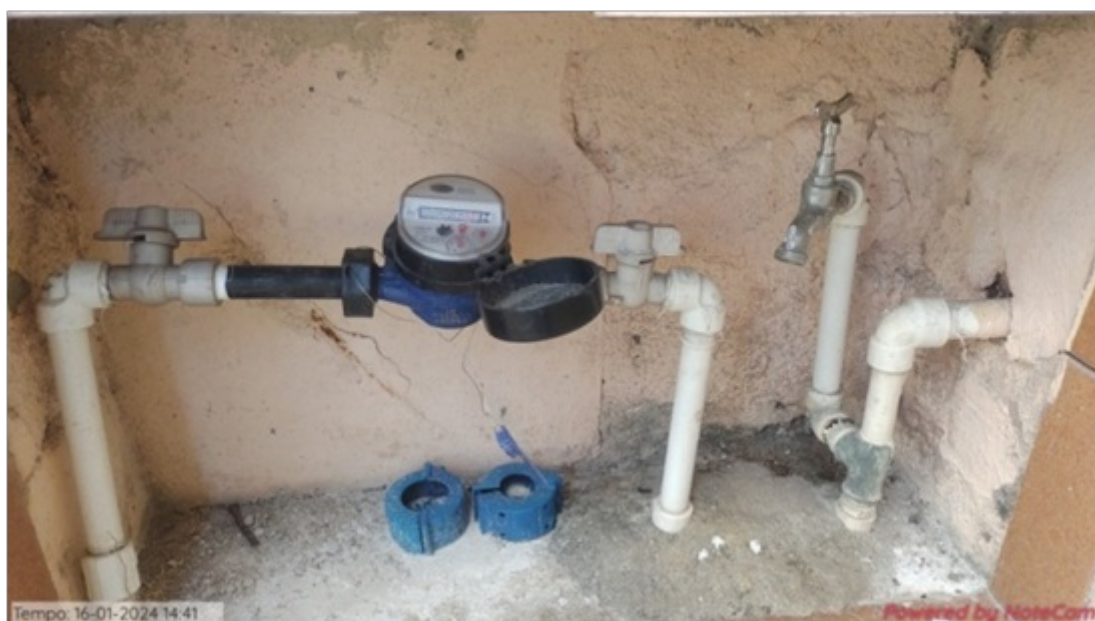
Foi verificado no hidrômetro (foto 4) do Sr. Luciano que no exato momento de nossa diligência não havia abastecimento. O mesmo também relatou estar coletando (foto 5) e armazenando (foto 6) águas pluviais.

Foto 4: Hidrômetro do imóvel

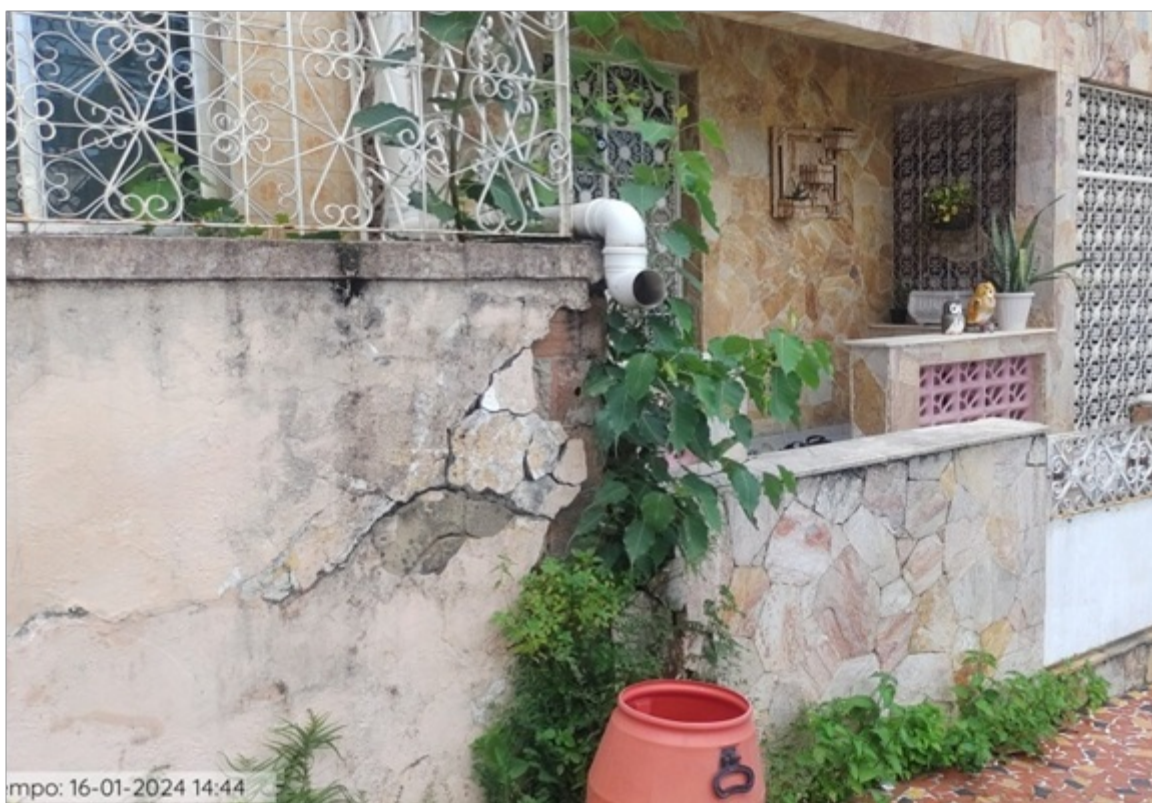
Foto 5: Dispositivo informal para coleta de águas pluviais

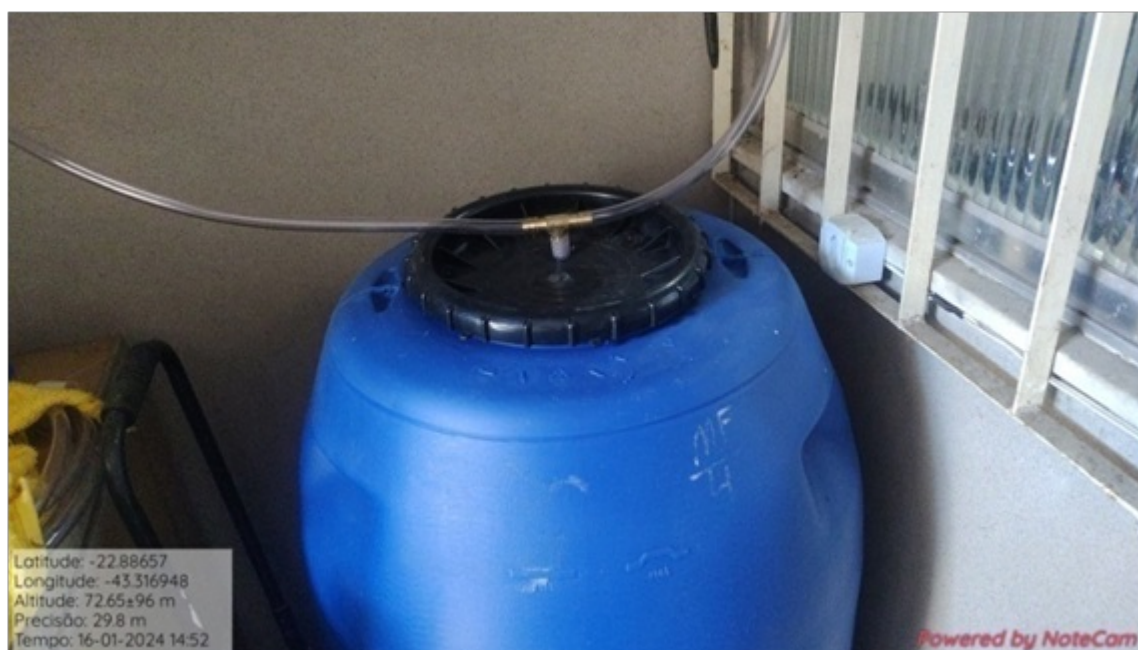
Foto 6: Dispositivo para coleta e armazenamento de águas pluviais

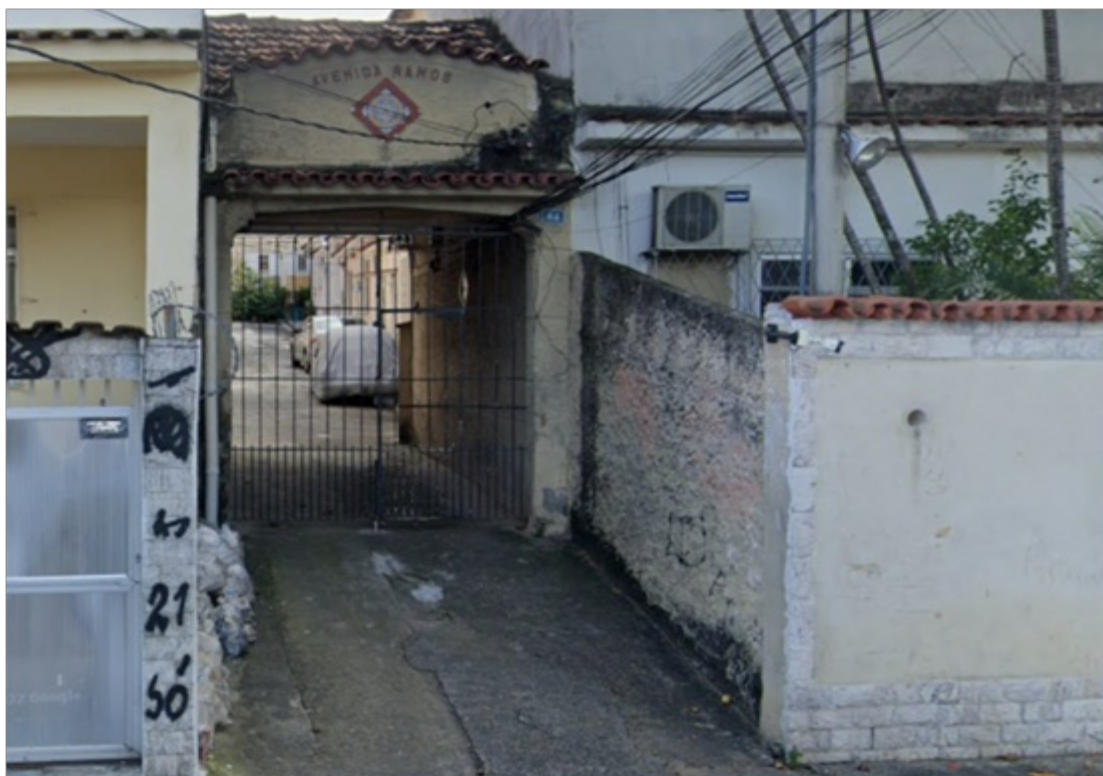
Visitamos também a vila de número 86, contatamos na casa 6 a Sra. Cipriana Andrade do Nascimento e na casa 3 a Sra. Zupira dos Santos Nascimento, os relatos foram os mesmos da vila de número 74.

Foto 7: Entrada vila nº 86 (via Google Street View)
