## RELATÓRIO DE FISCALIZAÇÃO AGENERSA/CASAN Nº 010/2024

| <b>Local Fiscalizado</b> | Praça Paris, próximo a Rua Teixeira de Freitas – Glória - Rio de Janeiro, RJ | | |
| <b>Objetivo da Fiscalização</b> | Vistoria da operação Estação Elevatória | | |

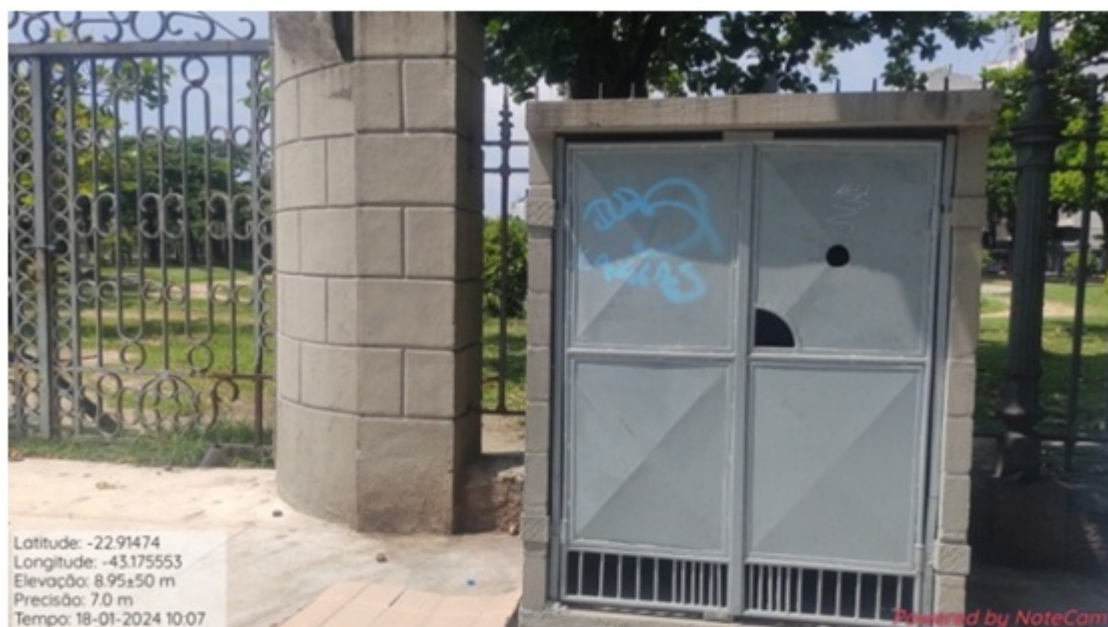
O abrigo do painel de controle da elevatória fica na calçada da Praça Paris (foto 1 e 2). Encontra-se em bom estado de conservação, composto de paredes de alvenaria, laje e piso cimentado. Em relação a ventilação existem dois dutos (foto 10), já em relação a iluminação, não existe, nem natural e nem artificial.

Foto 1 – Abrigo do painel de controle da elevatória

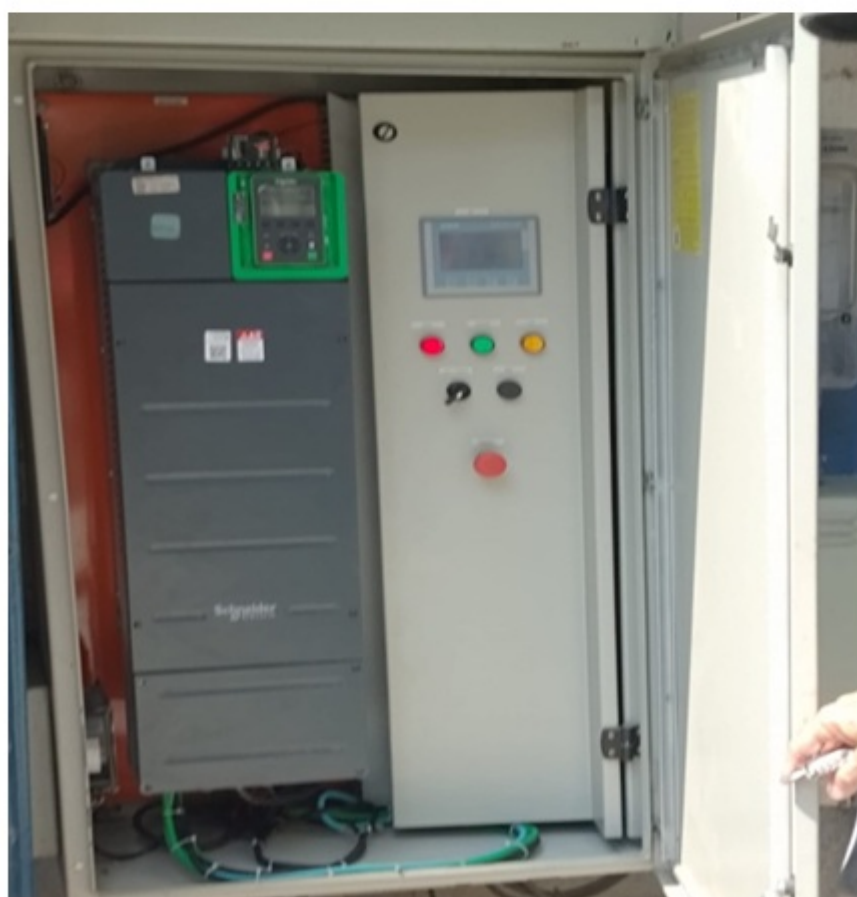
O painel de controle da motobomba está em excelente estado, contendo nele inversor de frequência (foto 2).

Foto 2 – Painel de controle da elevatória (aberto)

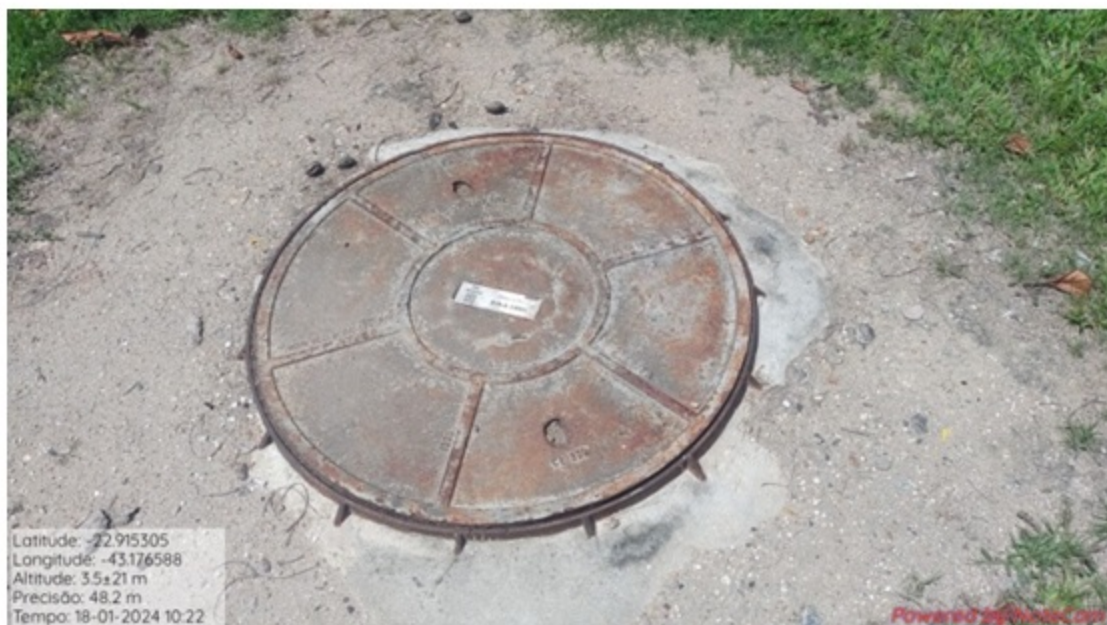
A estação elevatória possui um conjunto motobomba (fotos 6 e 7), ligado diretamente na rede de distribuição, estando situado em um abrigo subterrâneo (fotos 3, 4, 5 e 6), no interior da Praça Paris. No momento da vistoria, o conjunto moto bomba estava em funcionamento.

Foto 3 – Abrigo subterrâneo da motobomba

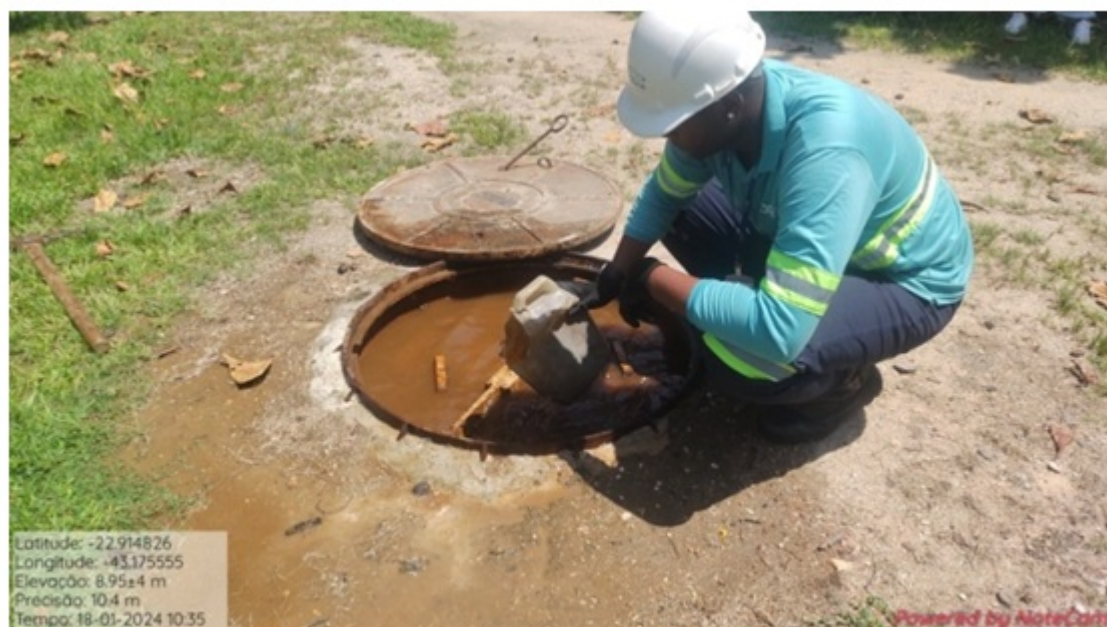
- existia um pouco de água no seu interior;
- apresenta trincas em sua parede (foto 11);
- foi construído com anéis de concreto, com aproximadamente 1,20 metros de diâmetro (foto 7);
- não há ventilação;
- não há iluminação natural e nem artificial.

Foto 4 – Abrigo subterrâneo da motobomba sendo esgotado

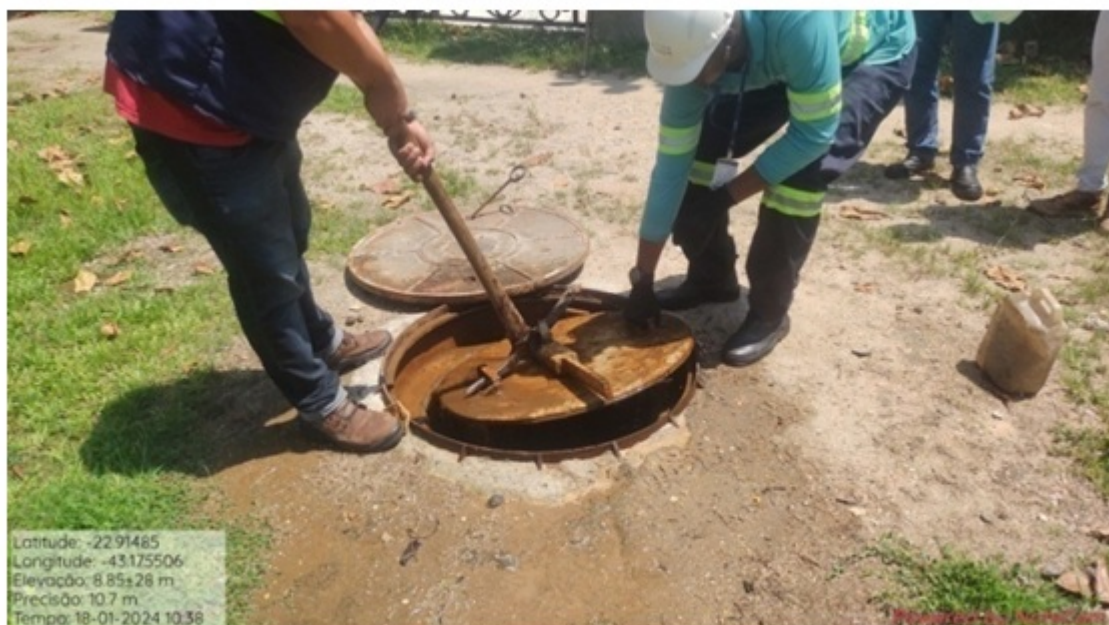
Para uma proteção maior da motobomba, o primeiro tampão é provido de segredo para abertura.

Foto 5 – Abrigo subterrâneo da motobomba sendo aberto

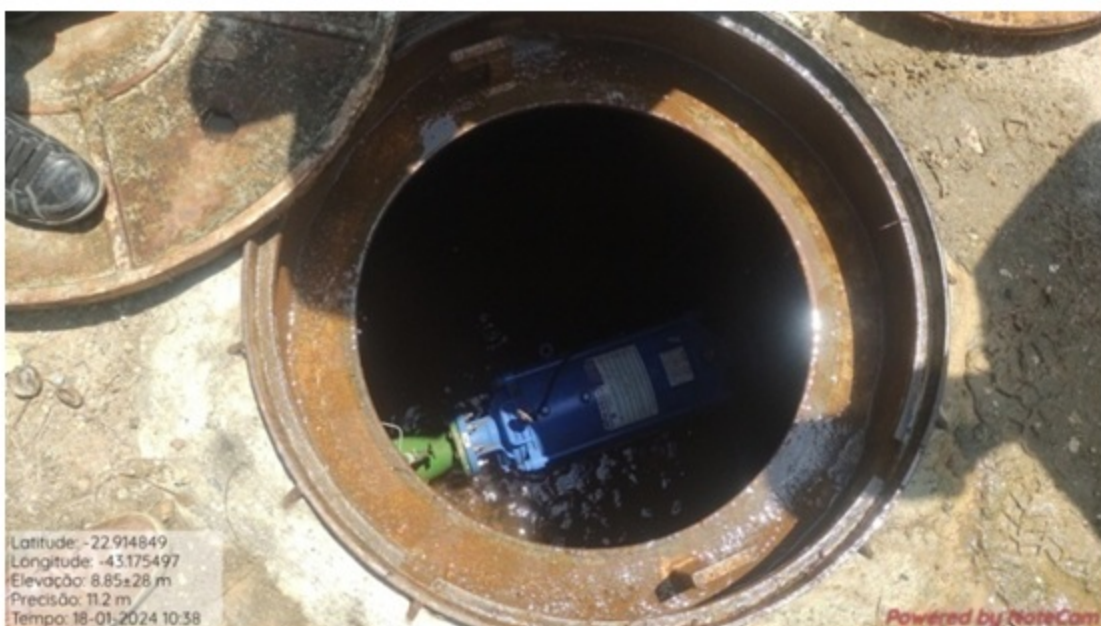
- não há identificação da estação elevatória;
- local aberto e de fácil acesso a pessoas não autorizadas;
- falta de ventilação (natural e artificial) no interior do abrigo da motobomba;
- falta de iluminação (natural e artificial) no interior do abrigo da motobomba;
- falta de proteção das instalações elétricas no abrigo da motobomba.

Foto 6 – Interior do abrigo subterrâneo da motobomba

Recomenda-se que as não conformidades observadas sejam sanadas, visando o bom andamento dos serviços.  
Nada mais a acrescentar sob o aspecto técnico, ocasião em que encerra este relatório com base no que consta nos autos.

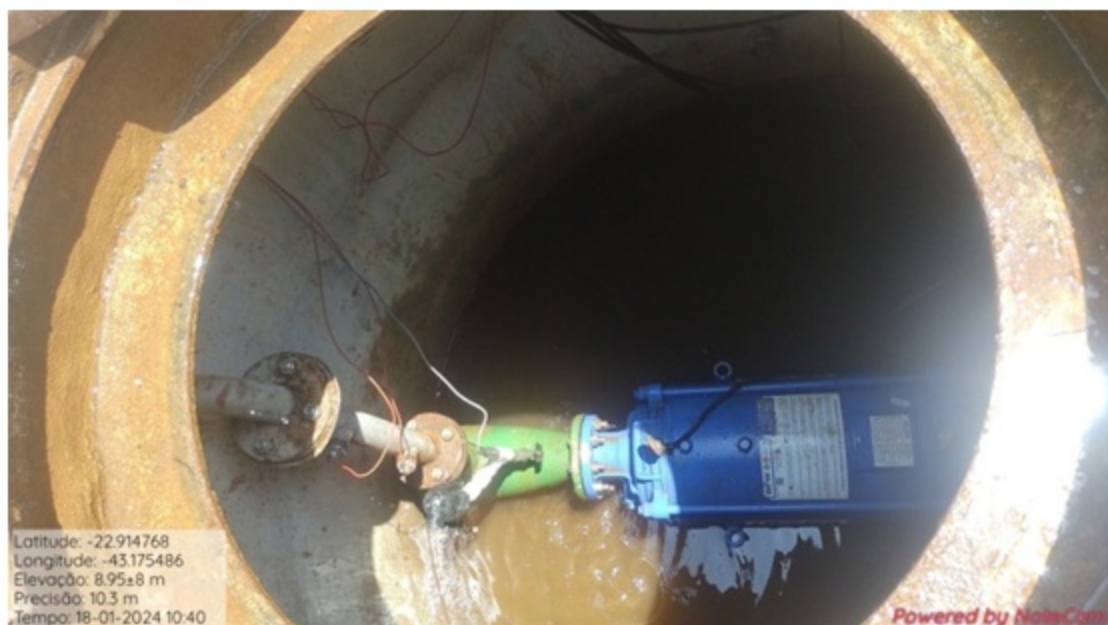
Foto 7 – Motobomba instalada no interior do abrigo subterrâneo e tubulação de recalque

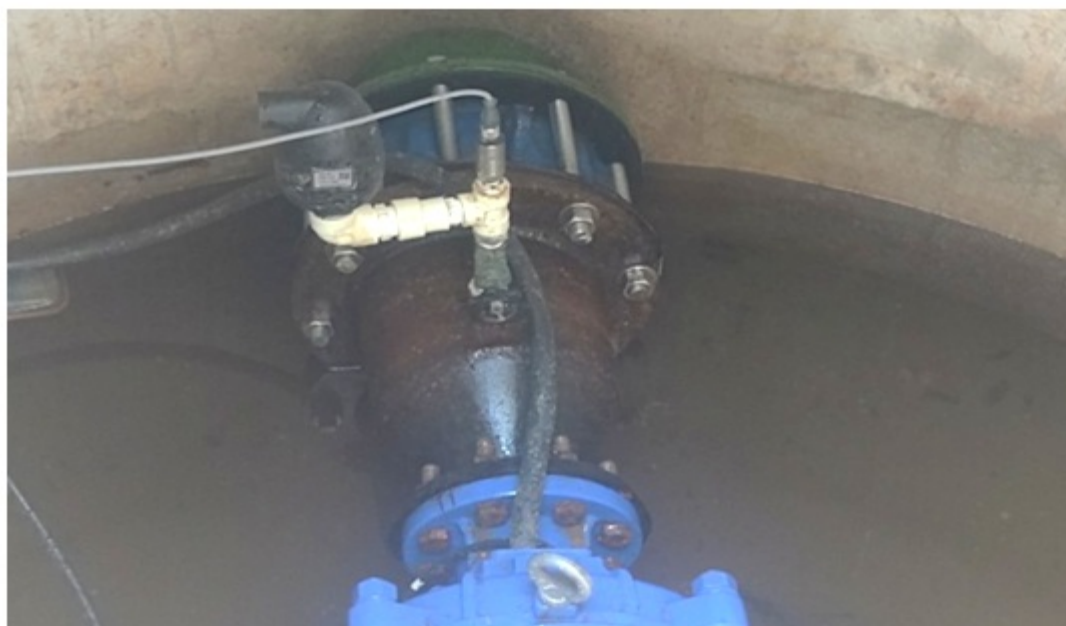
Foto 8 – Tubulação de retaguarda instalada na Motobomba

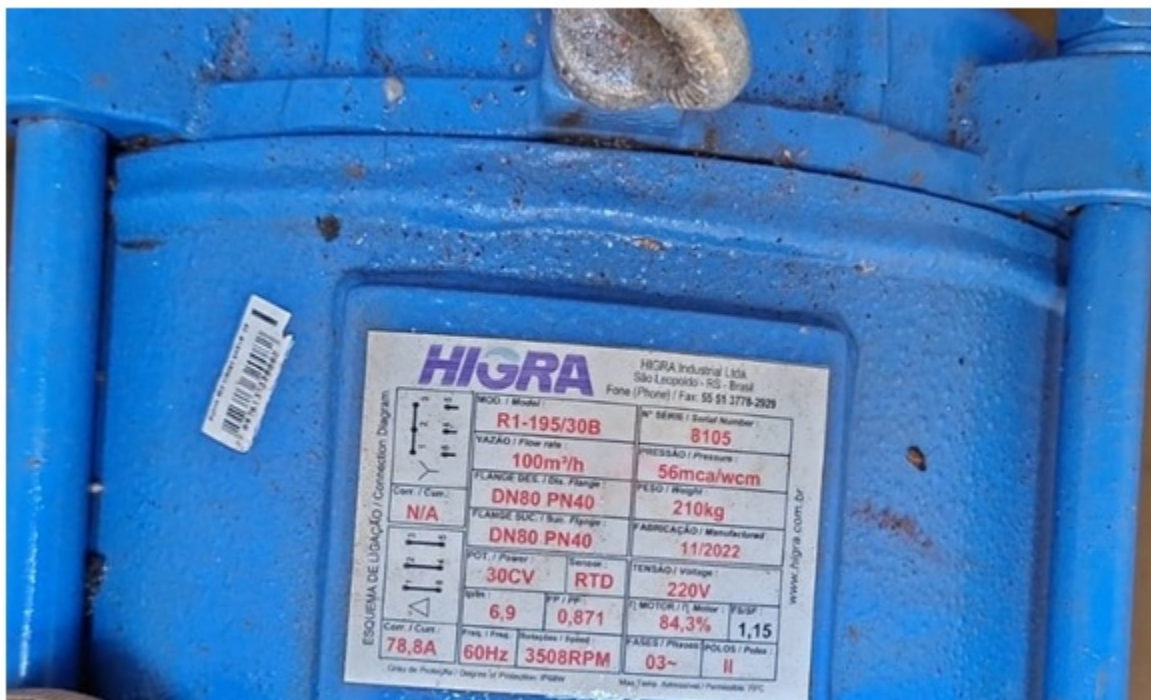
As características da motobomba (foto 9), cujo fabricante é a Higr Industrial LTDA são:

- modelo R1-195/30B;
- potência do motor de 30 CV's;
- tipo submersível;
- vazão de 100 m<sup>3</sup>/h.

Foto 9 – Placa de identificação da motobomba

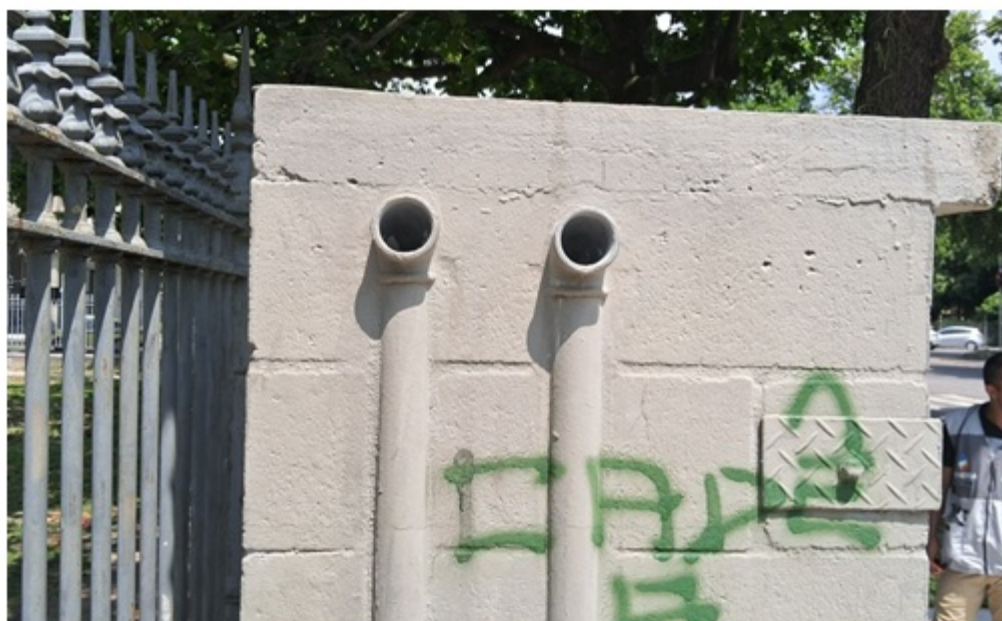
Foto 10 – Dutos de ventilação

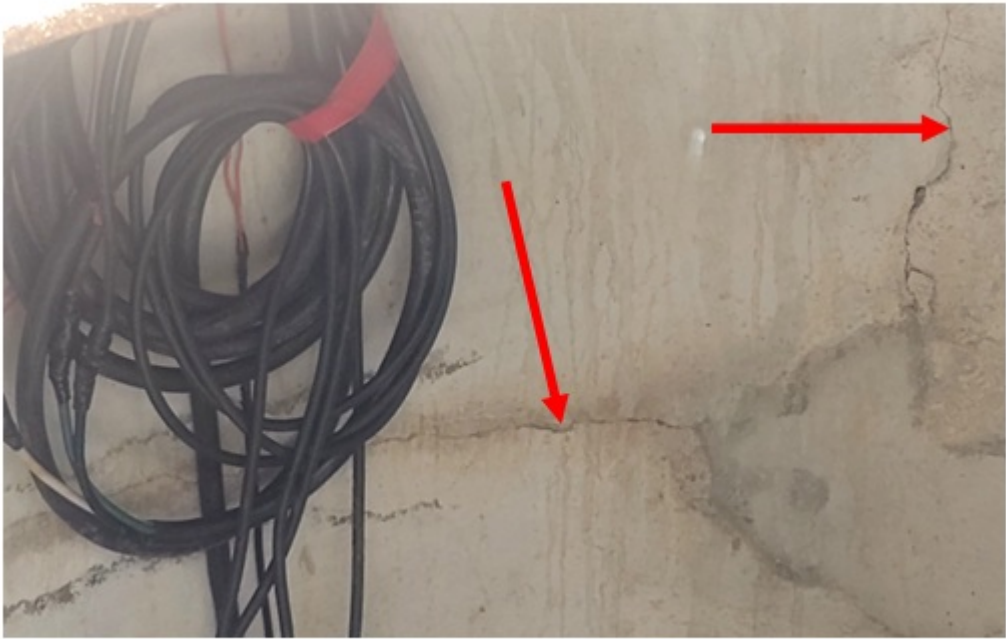
Foto 11 – Parede do abrigo da bomba, destaque para as trincas
