## RELATÓRIO DE FISCALIZAÇÃO AGENERSA/CASAN Nº 022/2024

| Local Fiscalizado: | Rua Marques de Sapucaí - Sambódromo - Centro/ Rio de Janeiro | | |
| Tipo de Ocorrência: | Vistoria nos hidrantes - Condições de Operação | | |

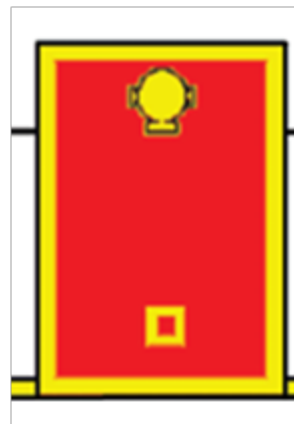
- § Pintar a sinalização para melhorar a identificação da proibição de obstáculos em frente de cada hidrante urbano, conforme sugestão.

Determinar a responsabilidade pela implantação da sinalização descrita, que pode ser da concessionária Águas do Rio, da Prefeitura da Cidade do Rio de Janeiro ou da Liga Independente das Escolas de Samba do Rio de Janeiro - LIESA
