### **RELATÓRIO DE FISCALIZAÇÃO AGENERSA/CASAN Nº 032/2024**

| <b>Concessionária:</b> | Águas do Rio | <b>Bloco:</b> | 4 |
| <b>Local Fiscalizado:</b> | Rua do Riachuelo, 12 - Lapa, Rio de Janeiro - RJ | | |

A Estação Elevatória de Esgoto Lapa (EEE33) tem a operação sob responsabilidade da Concessionária Águas do Rio 4. As estações elevatórias possuem como função proporcionar o transporte de esgoto bruto até a estação de tratamento ou até um poço de visita (PV) que tenha cota necessária para transportar o esgoto por gravidade.

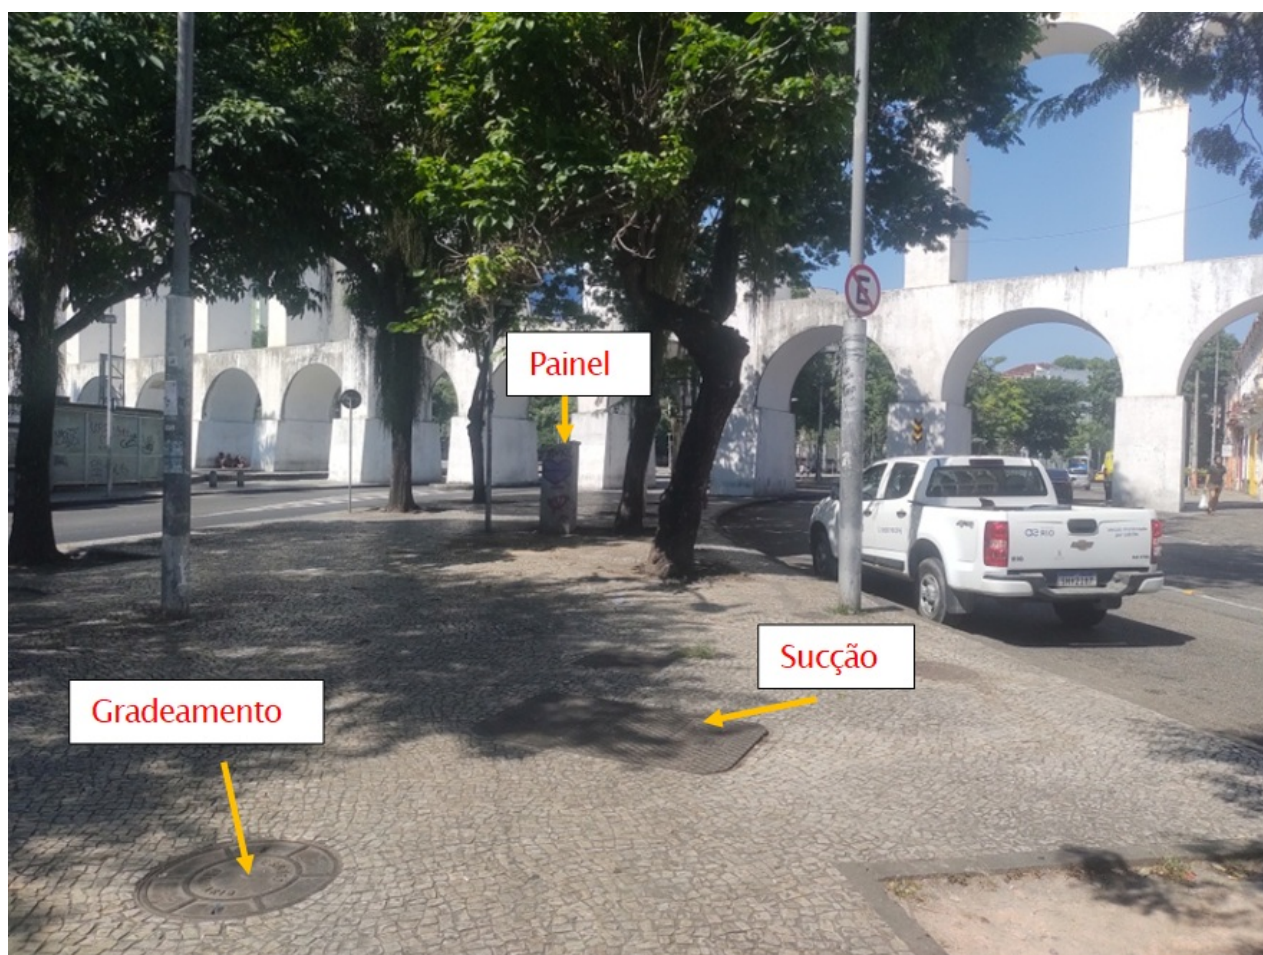
Não obstante os poços estarem devidamente tampados, o painel elétrico ser trancado e haver bom estado de conservação das instalações, a estação encontra-se sob área pública e não possui iluminação própria e nem cercamento. Não havia identificação da unidade e nem registros *in loco* das manutenções realizadas.

Figura 1 – Área sobre a estação.

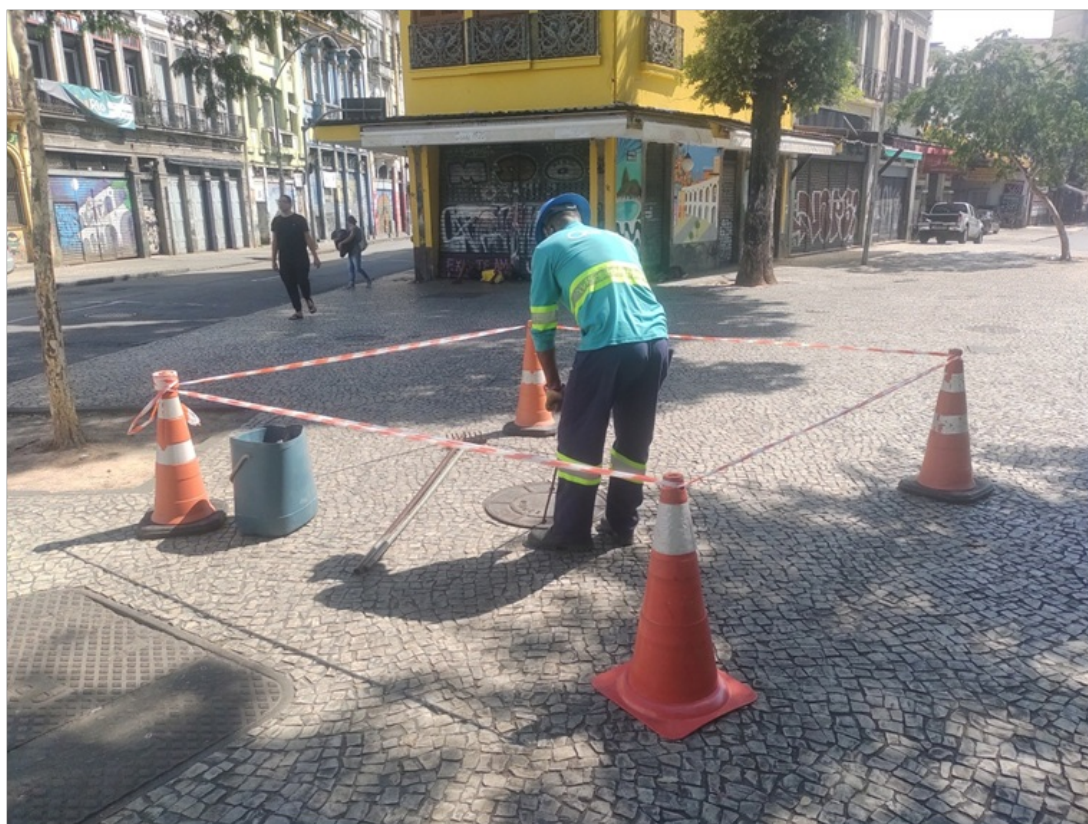
Figura 2 – Operador abrindo o acesso ao poço de gradeamento.

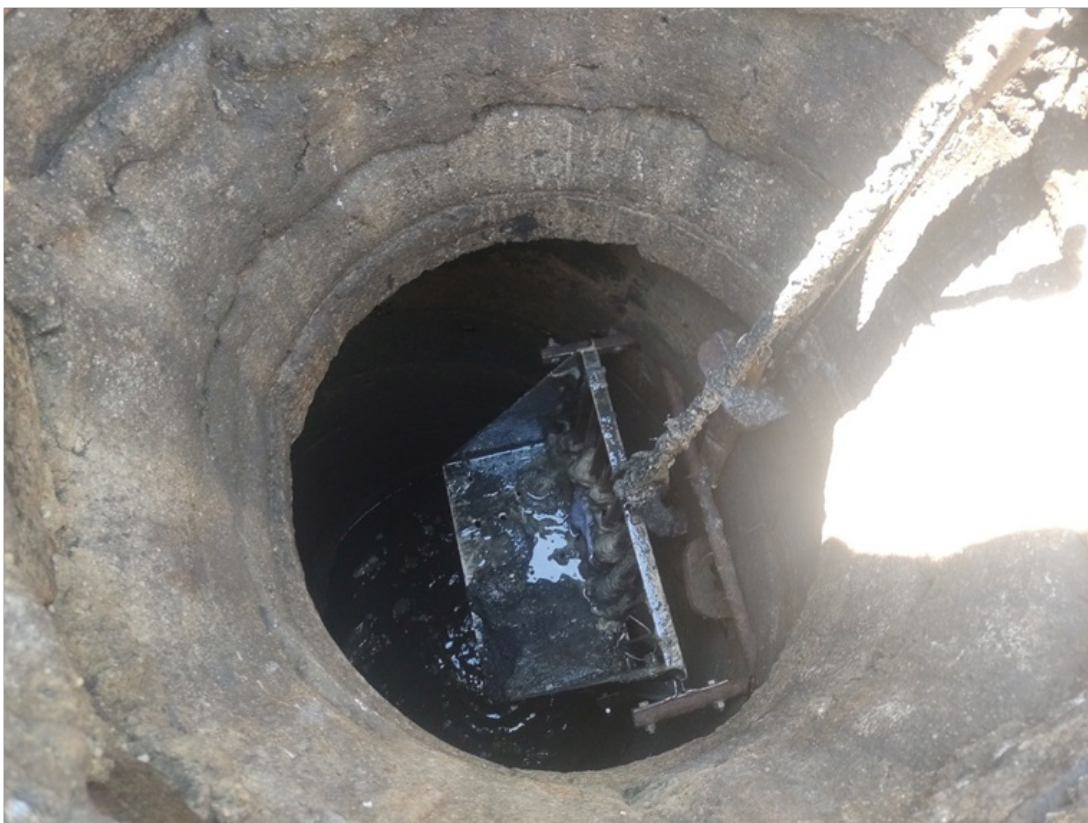
O esgoto afluente na estação, antes de ser recalcado, passa pelo poço de gradeamento (foto 3) para a retirada dos resíduos sólidos. São feitas manutenções diárias para retirada dos resíduos acumulados no gradeamento segundo os operadores da concessionária. Os resíduos são transportados para a caçamba de acumulação na EEE André Azevedo localizada no bairro de Copacabana.

Figura 3 – Içamento do gradeamento para retirada de resíduos.

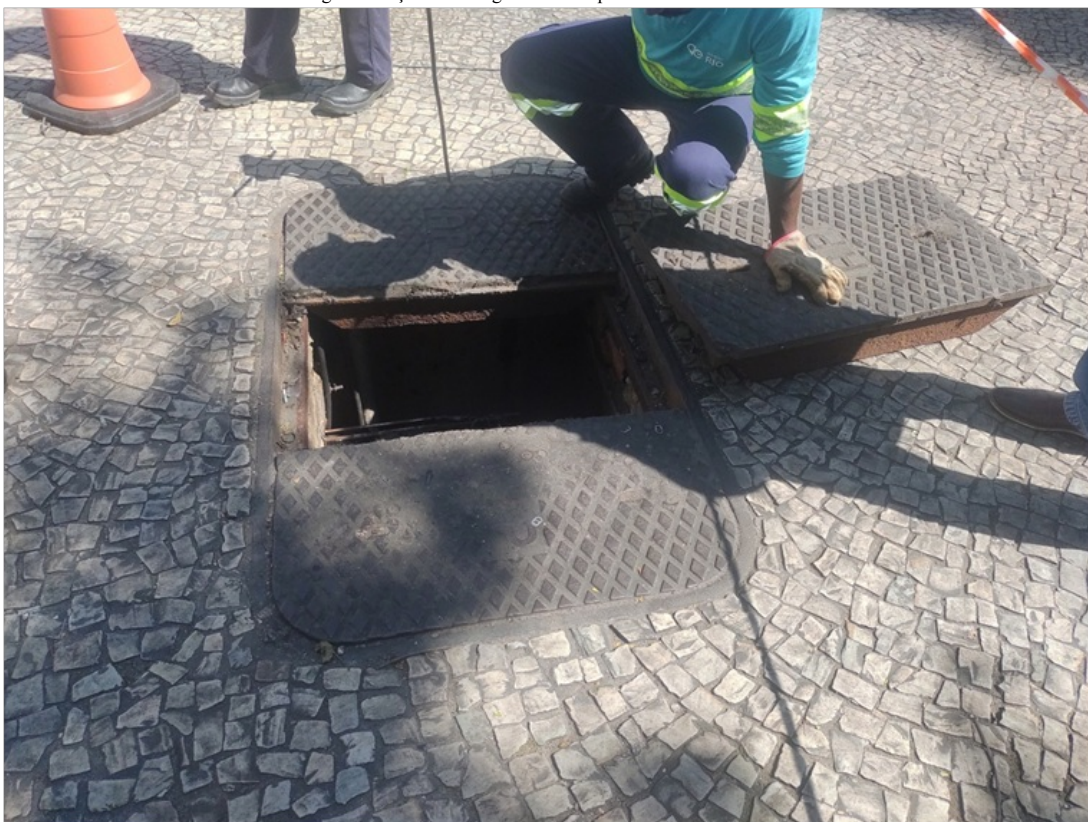
Não foi possível realizar a avaliação visual dos 2 conjuntos motobombas, pois eles estavam submersos pelos efluentes sanitários.

Figura 4 – Abertura do acesso ao poço de sucção onde estão localizados os conjuntos motobombas submersíveis.

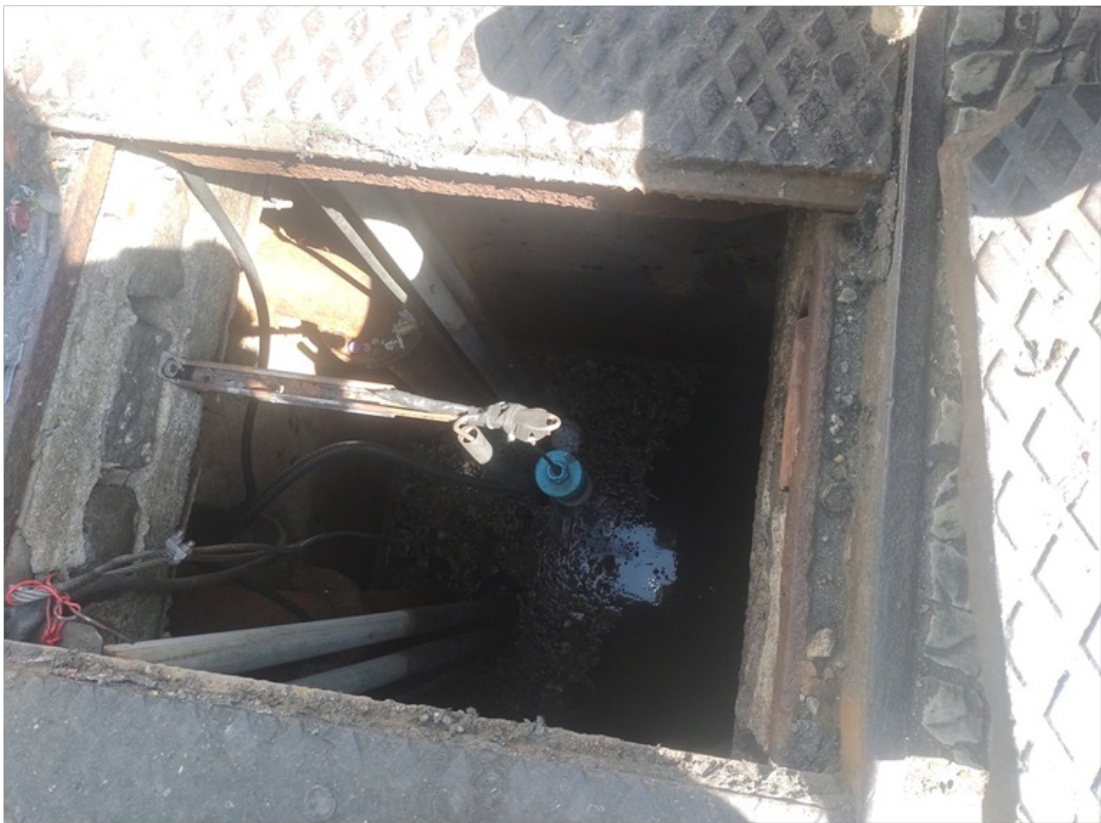
Figura 5 - Poço de sucção com monitoramento eletrônico do nível do efluente.

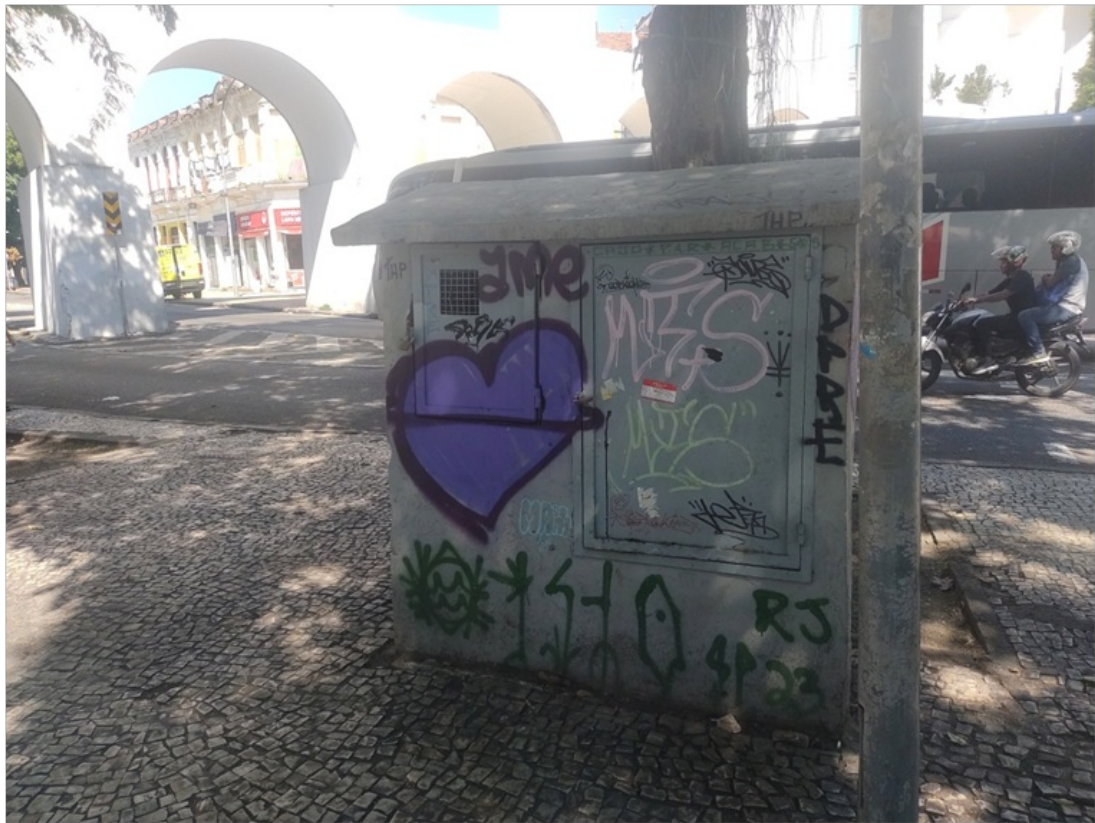
O painel de controle elétrico fica protegido por abrigo de alvenaria com portas metálicas (foto 6). No geral essa estrutura está adequadamente conservada, com exceção da portinhola que protege o medidor de energia, que necessita de reparo na fixação da dobradiça (foto 7). Constatou-se também não haver sinal visual de risco de choque elétrico próximo ao painel.

Figura 6 – Abrigo do painel de comando elétrico.

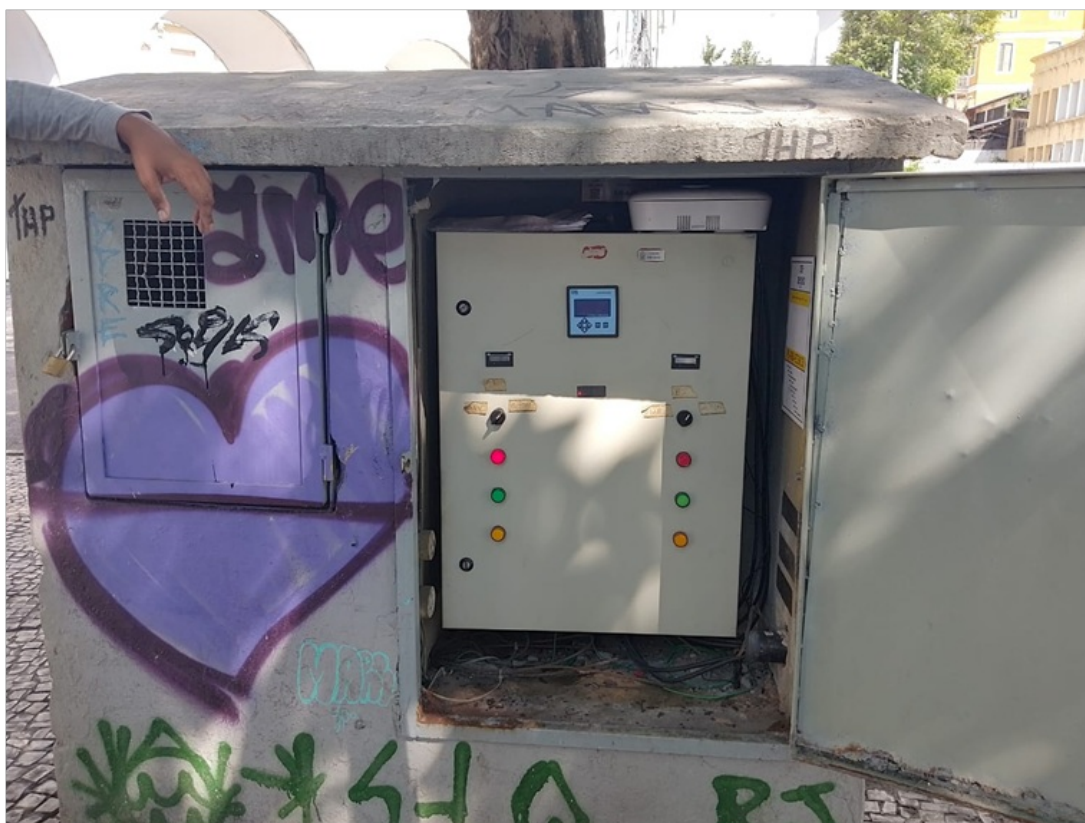
Figura 7 – À esquerda portinhola onde está abrigado o medidor de energia elétrica e à direita o painel elétrico.

- Providenciar registros *in loco* de manutenções realizadas;
- Providenciar a identificação da unidade;
- Providenciar o reparo da portinhola que protege o medidor de energia necessita de reparo na fixação da dobradiça; e
- Providenciar a sinalização de segurança de risco de choque elétrico.
- Providenciar a atualização do Prontuário de Instalações Elétricas, Atestado de Saúde Ocupacional e outros documentos.

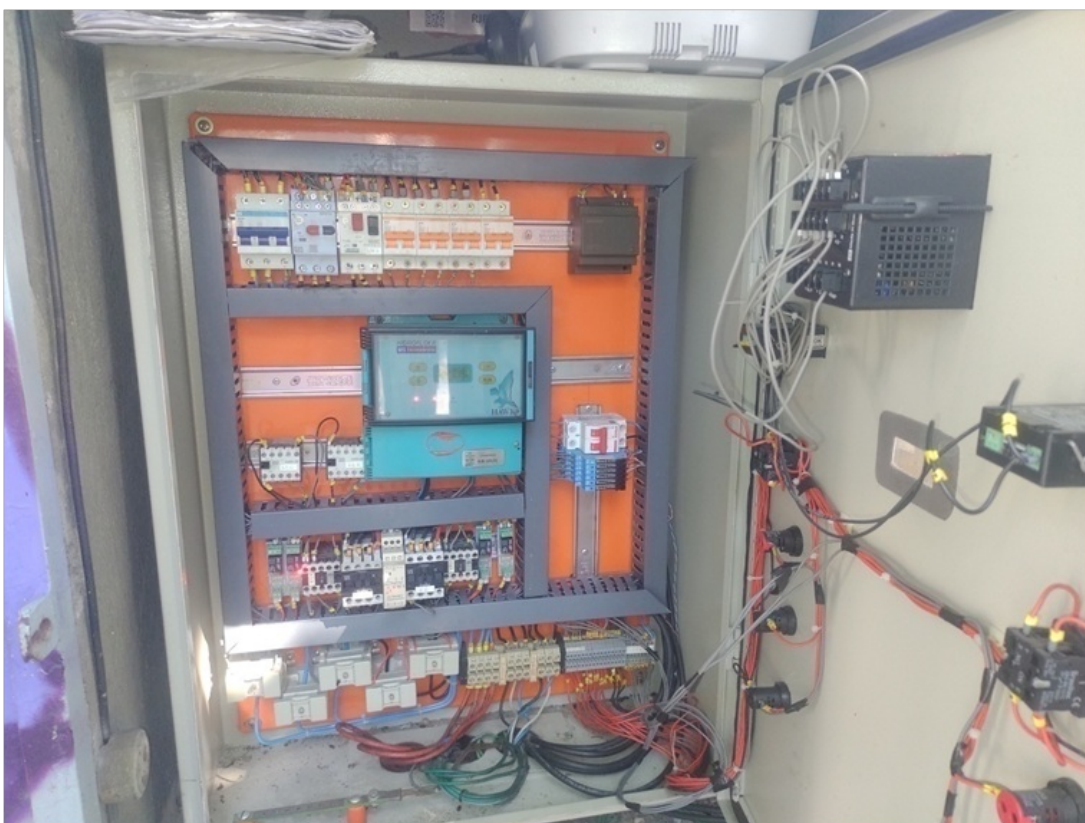
Figura 8 – Painel de comando elétrico com a porta aberta
