### RELATÓRIO DE FISCALIZAÇÃO AGENERSA/CASAN Nº 083/2024

| <b>Local Fiscalizado:</b> | Av. Venância – Xerém – Duque de Caxias | | |
| <b>Objetivo da Fiscalização:</b> | Verificar Operação dos equipamentos - padrões aceitáveis | | |

## 3. DESCRIÇÃO DA UNIDADE DE TRATAMENTO XERÉM E DOS FATOS ENCONTRADOS

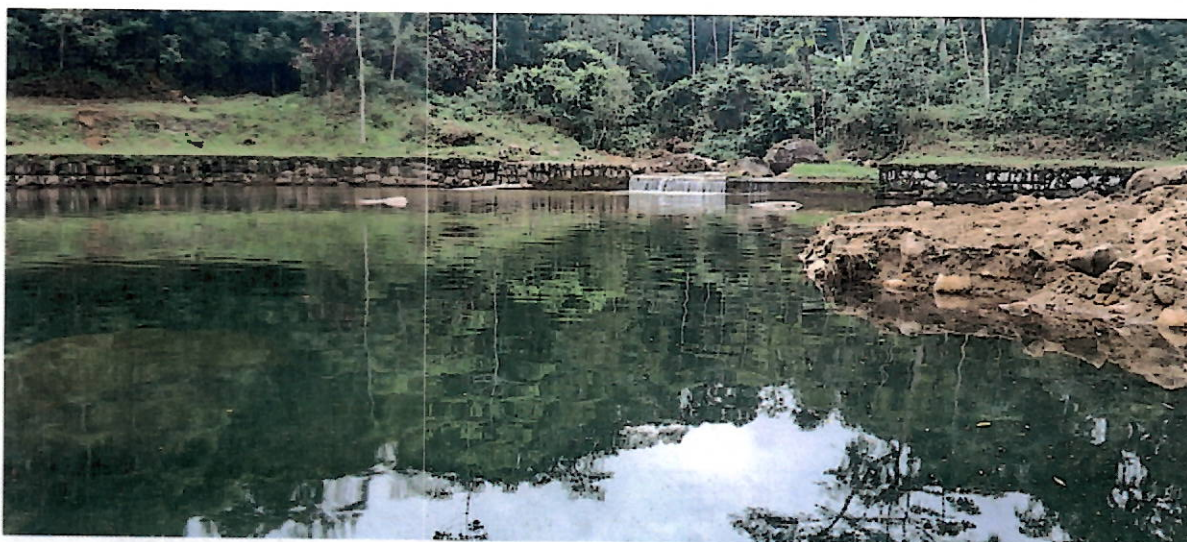
Foto 2 - Vista lago formado pela Barragem João Pinto. Destaca-se que os o solo e rochas acumulados à direita são decorrentes de um deslizamento ocorrido após temporais no ano de 2013.

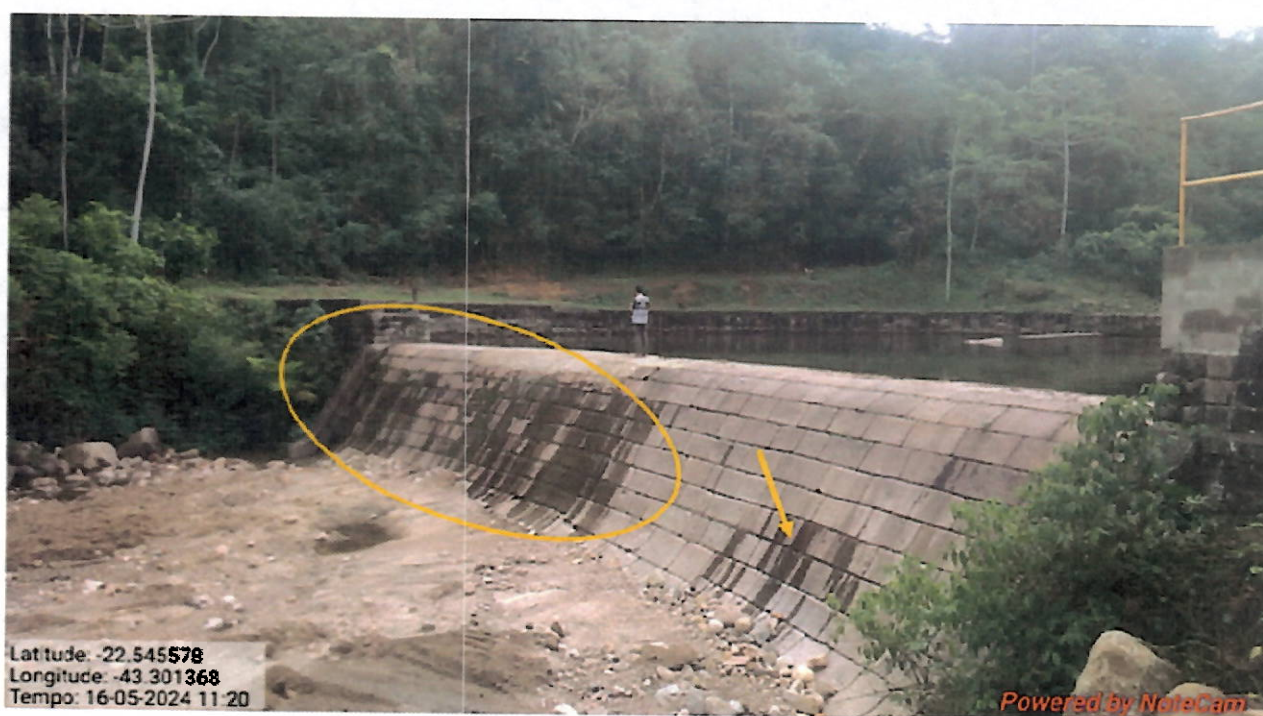
Foto 3 - Vista da face de montante da barragem. Destaca-se as marca de infiltração de água pelo interior da barragem o que pode comprometer a estabilidade da barragem.

A Barragem João Pinto é uma barragem de nível construída aparentemente por rochas argamassadas, com cerca de 4 m de altura e 45 m de comprimento e possui comportas de fundo e no ponto de captação. A água passa por gradeamento antes de entrar na adutora de captação que é de ferro fundido e possui 900 mm de diâmetro. A companhia informou que são realizadas manutenções mensais na barragem, sendo a última realizada no dia 02/05/2024. Foram visualizadas infiltrações pelo interior da barragem que estava aparentes na ao longo do barramento e no muro próximo à adutora de captação (foto 4). Na área de acesso ao registro da comporta de captação foi instalado guarda-corpo que não estava presente na última vistoria realizada pela AGENERSA.

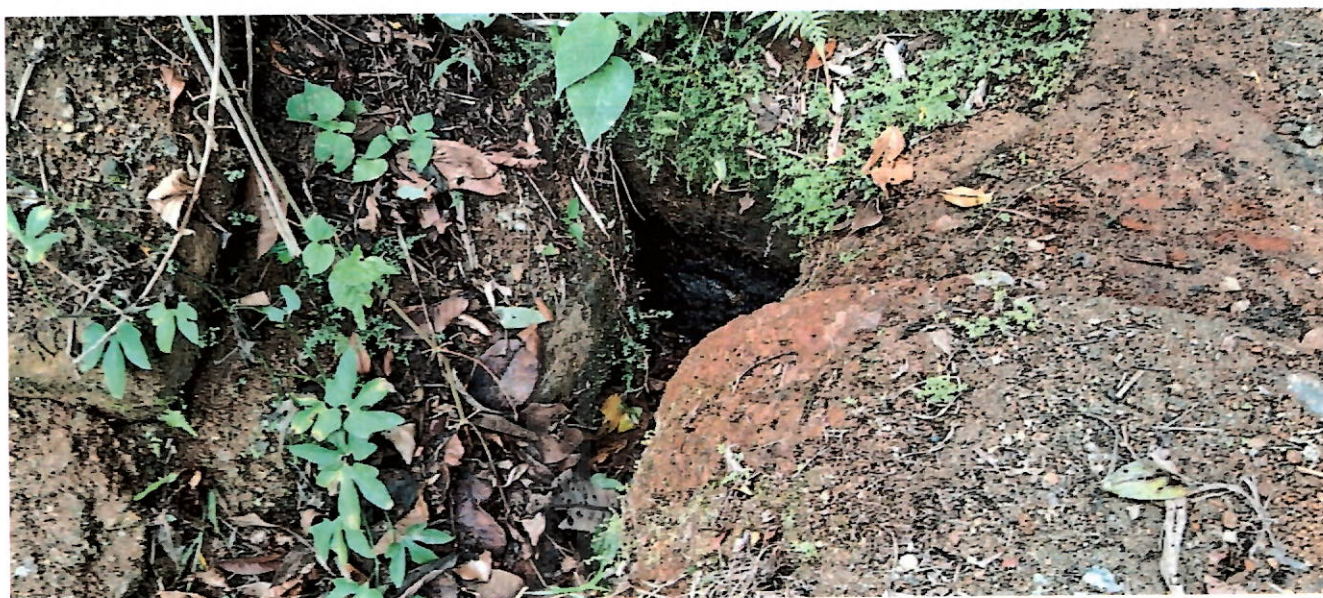
Foto 4 – Infiltração no muro da barragem João Pinto nas proximidades da adutora de captação.

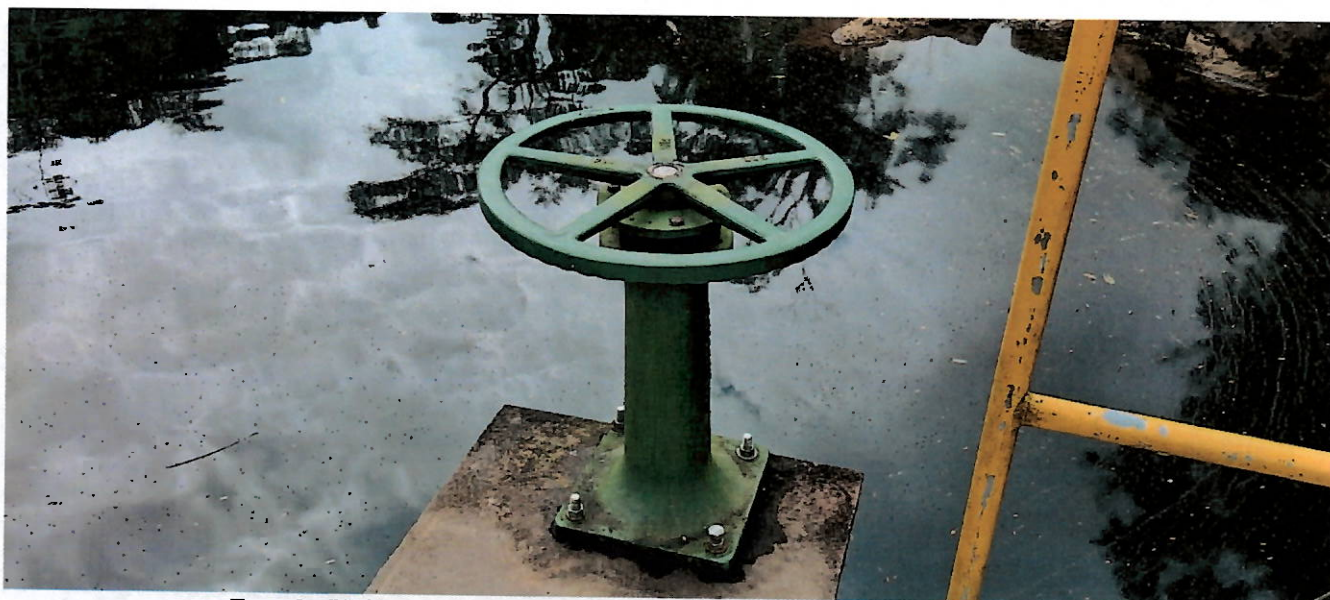
Foto 6 – Volante e pedestal da comporta de captação na Barragem João Pinto.

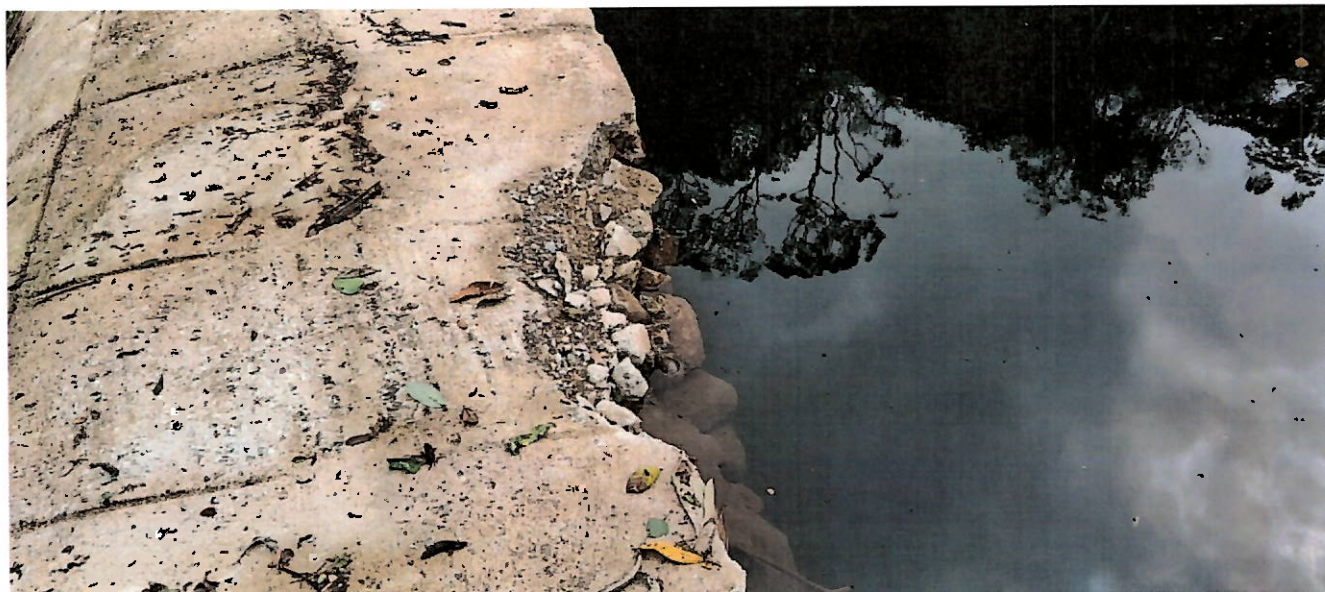
Foto 7 – Área danificada na borda da crista da barragem.

- k) Informar nº do processo de Licença Ambiental junto ao órgão ambiental;
- l) Restauração dos imóveis apresentados com falta de manutenção; e
- m) Restauração dos degraus e gradeamento da barragem com falta de manutenção.

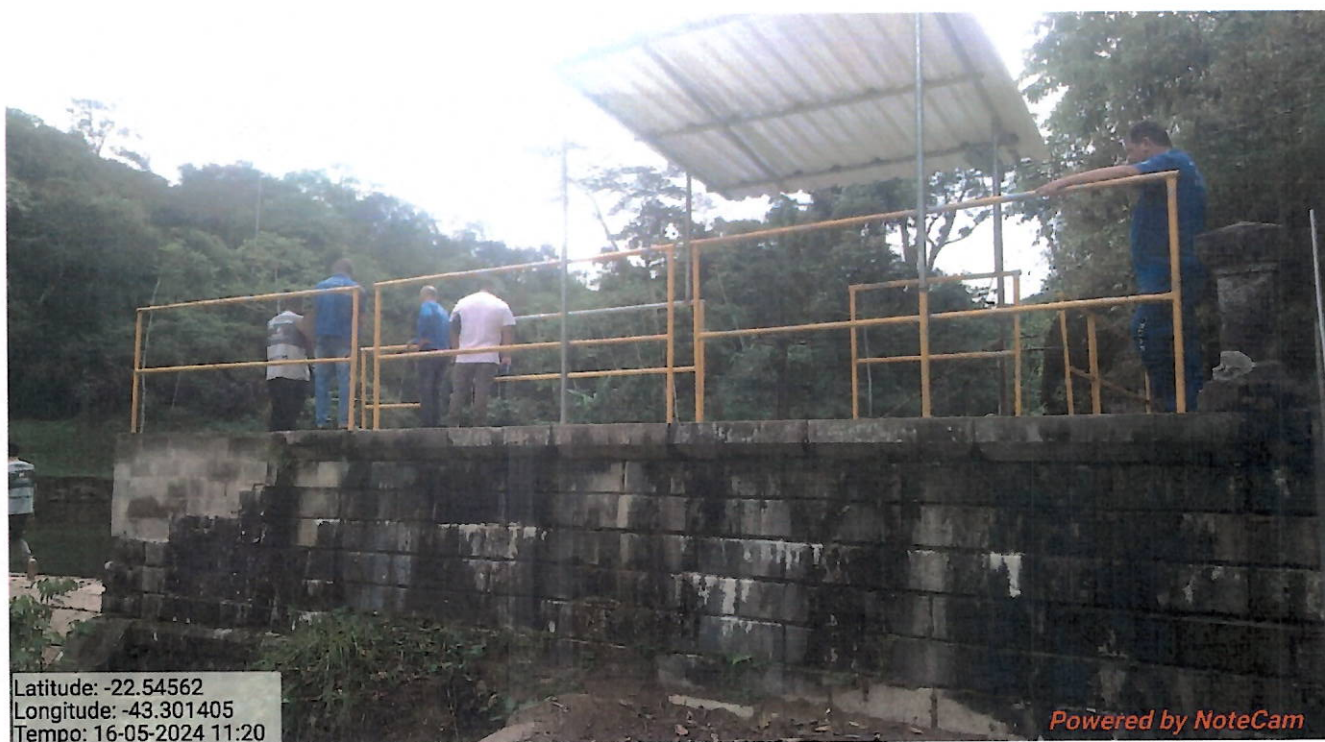
Foto 8 - Vista do guarda-corpo que foi instalado na área da comporta da captação na Barragem João Pinto.

Item 'f': atendimento conforme foto 8.

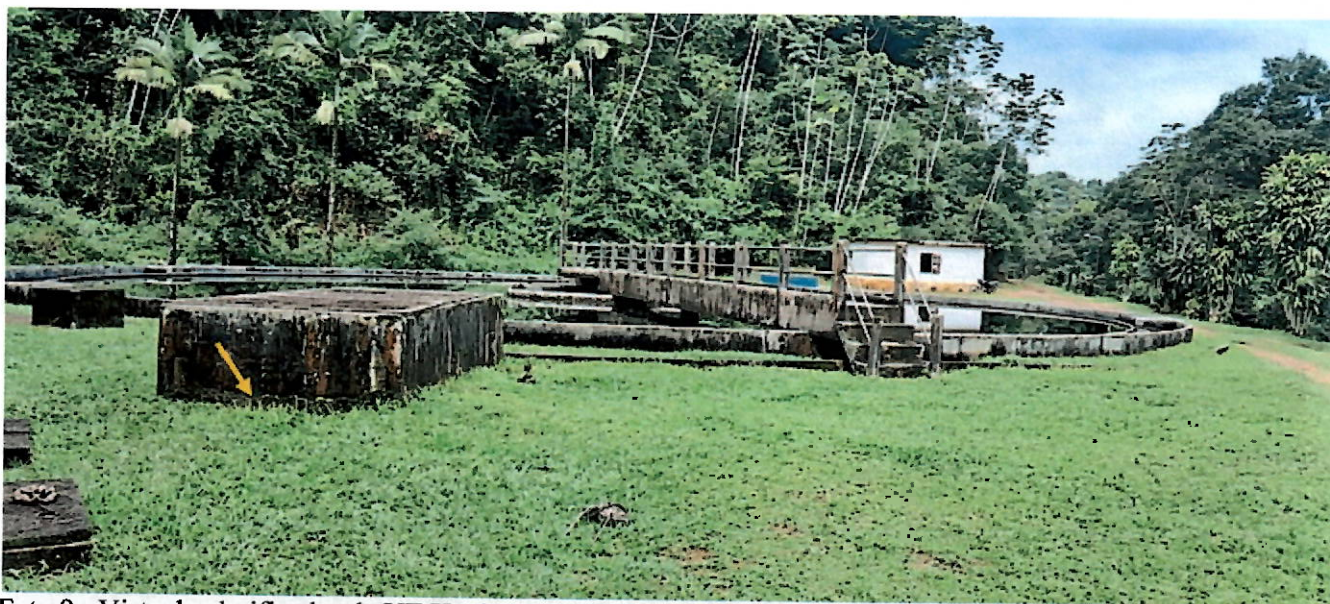
Após a captação na Barragem João Pinto, a água segue para um tanque de decantação. O clarificador foi construído em concreto armado e tem formato cilíndrico com cerca de 30 m de diâmetro, funcionando com fluxo ascendente. Logo antes da entrada no clarificador, a água passa por uma caixa de inspeção/amortecimento, daí segue para o fundo do clarificador e, após percorrer o tanque, é captada por um canal perimetral. Foi verificado vazamento na caixa de inspeção/amortecimento e na parede principal do clarificador (fotos 9, 10 e 13).

Foto 9 - Vista do clarificador da UT Xerém I. Destaca-se a esquerda a caixa de inspeção/amortecimento que apresentava vazamento.

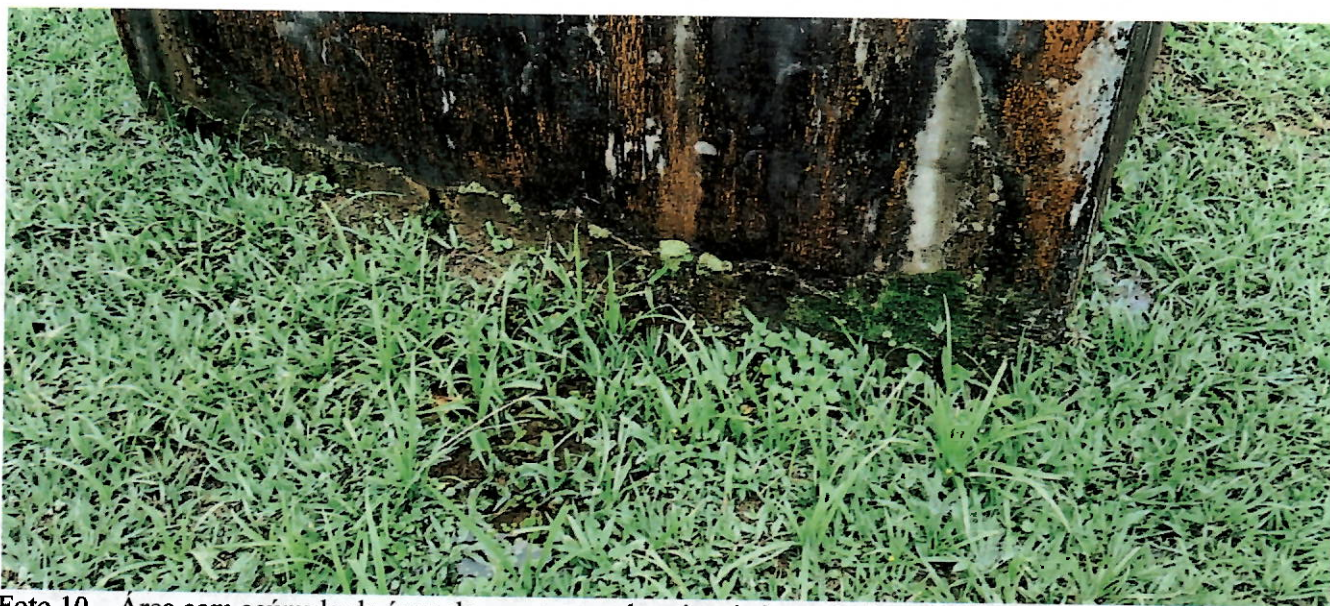
Foto 10 – Área com acúmulo de água do vazamento da caixa de inspeção/amortecimento.

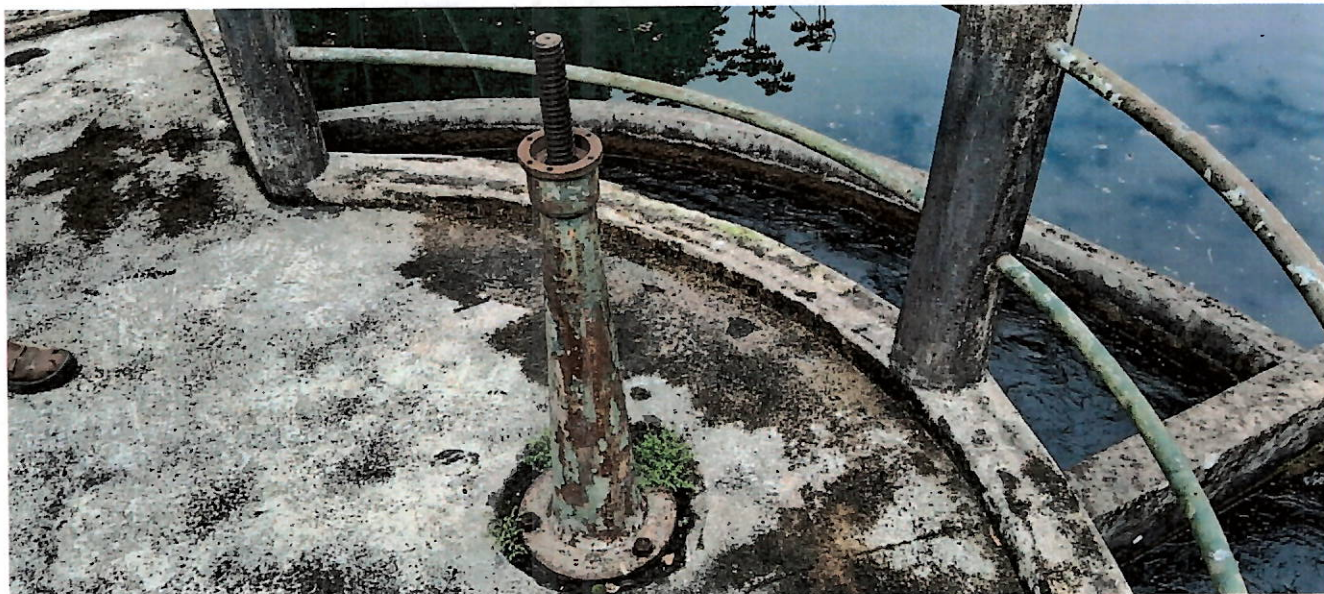
Foto 11 – Registro, localizado na área central do clarificador, sem volante e faltando peça para encaixe do volante (Xerém I).

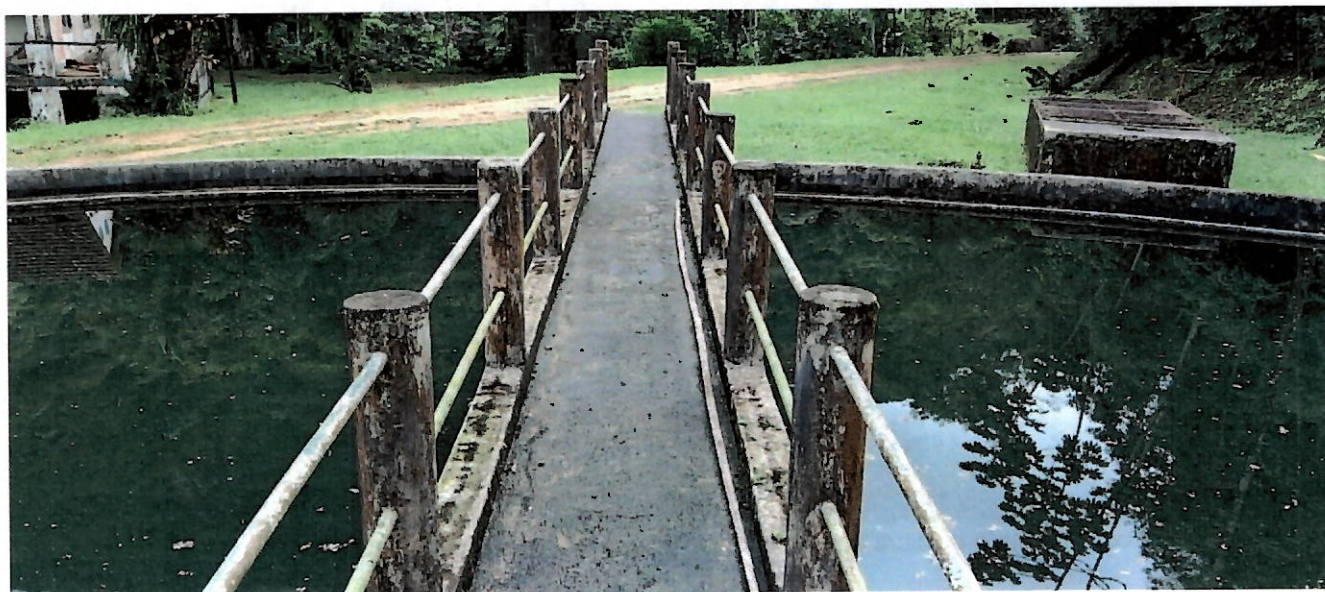
Foto 12 – Vista da passarela sobre o clarificador da UT Xerém I.

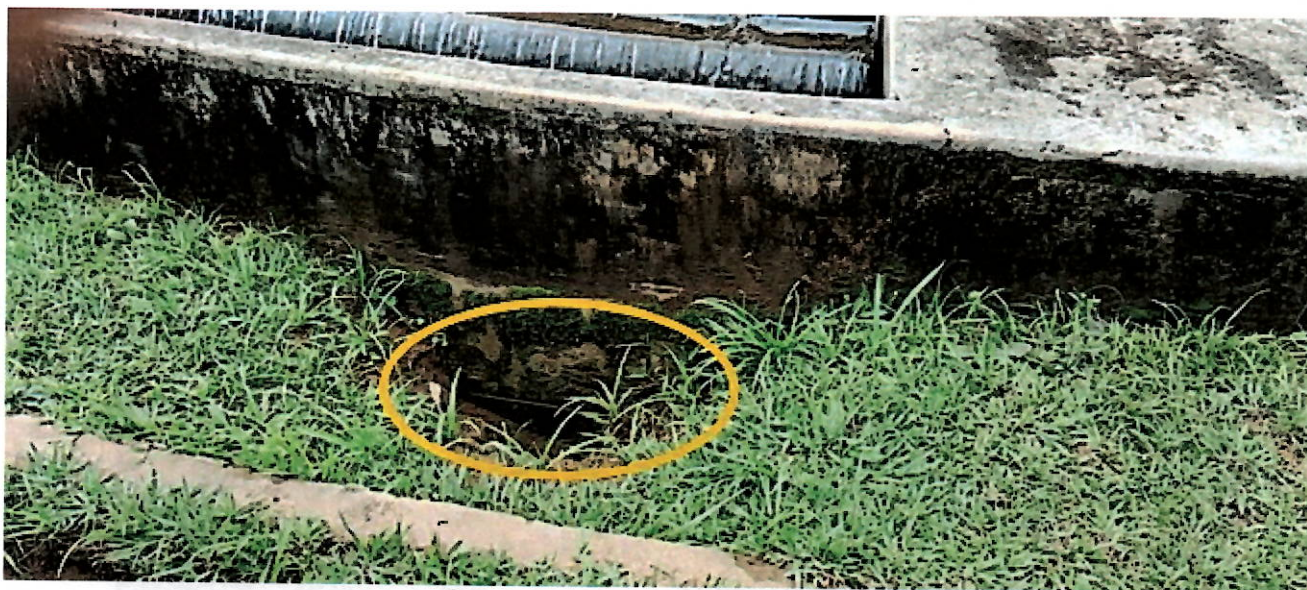
Foto 13 - Área do clarificador com vazamento (Xerém I).

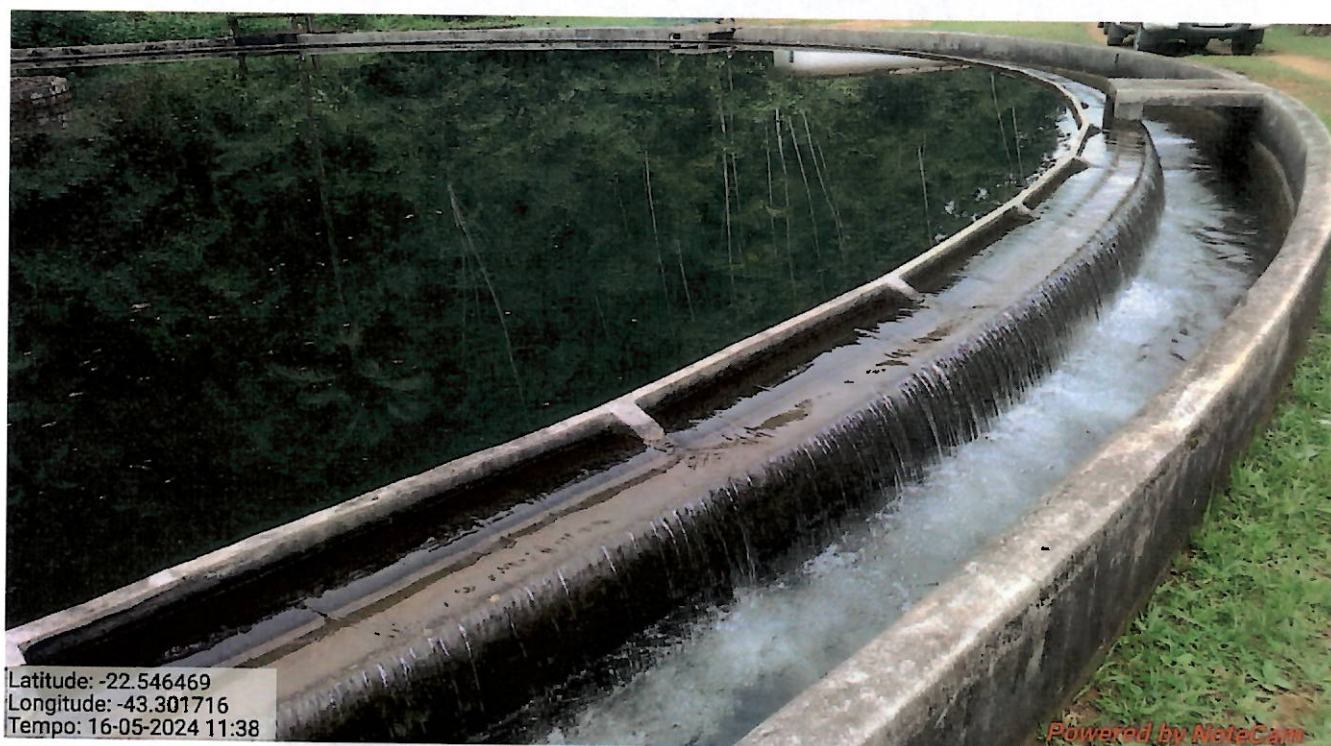
Foto 14 - Vista do canal de coleta da água decantada (Xerém I).

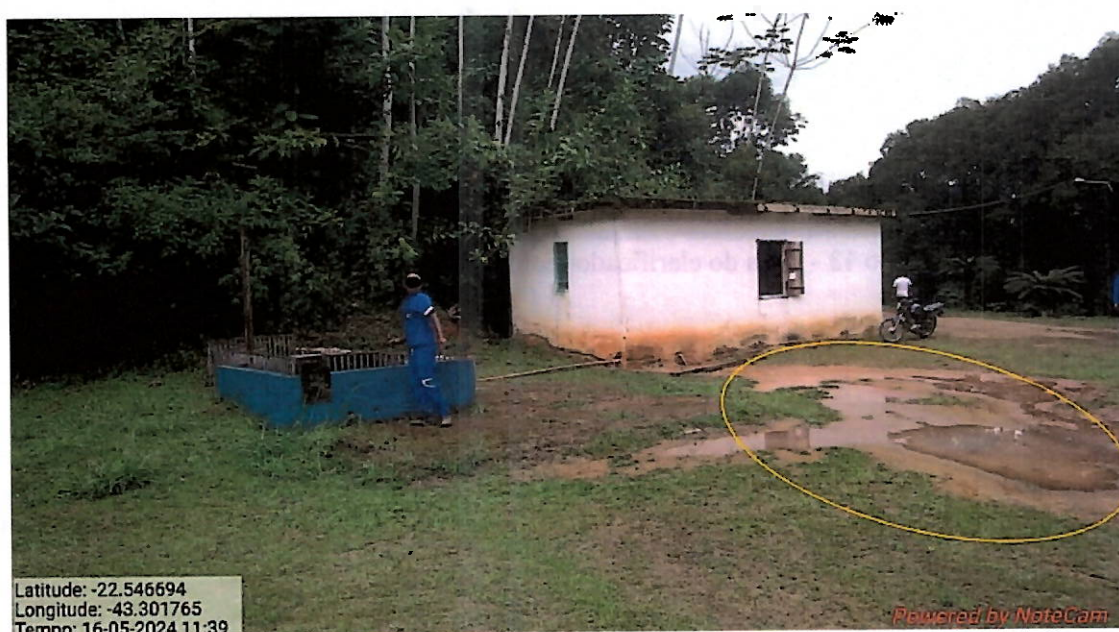
Ao passar pelo clarificador a água segue para um pequeno canal onde recebe a solução de cloro para fins de desinfecção. A desinfecção é feita com o uso de pastilhas em hipoclorito de cálcio que são distribuídas em cilindros plásticos do sistema que produz e dosa a solução. Foi verificado que falta um pedaço do guarda corpo do tanque da desinfecção, que a sala de química necessita reforma civil e havia descarte do efluente da lavagem da casa de química diretamente no solo adjacente (fotos 15,17 e 20).

Foto 15 - Vista da área de desinfecção. À esquerda fica o canal de aplicação do desinfetante, à direita a casa de química. Destaca-se também o solo encharcado pelo efluente da lavagem da casa de química.

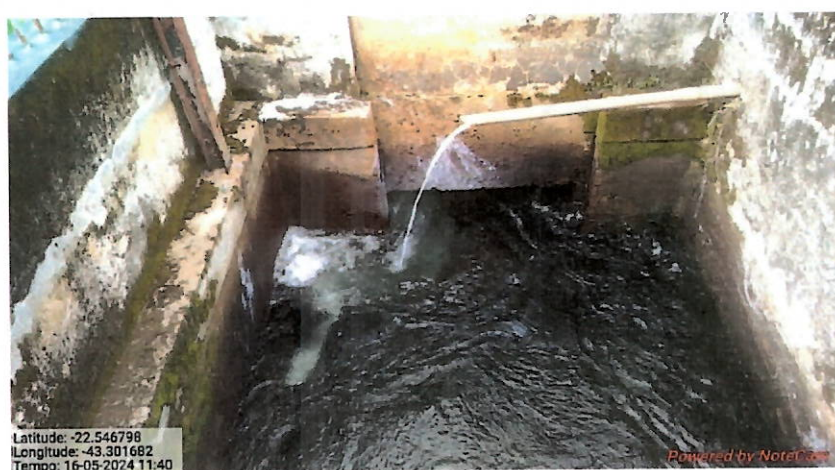
Foto 16 - Vista da aplicação do desinfetante na água (Xerém I).

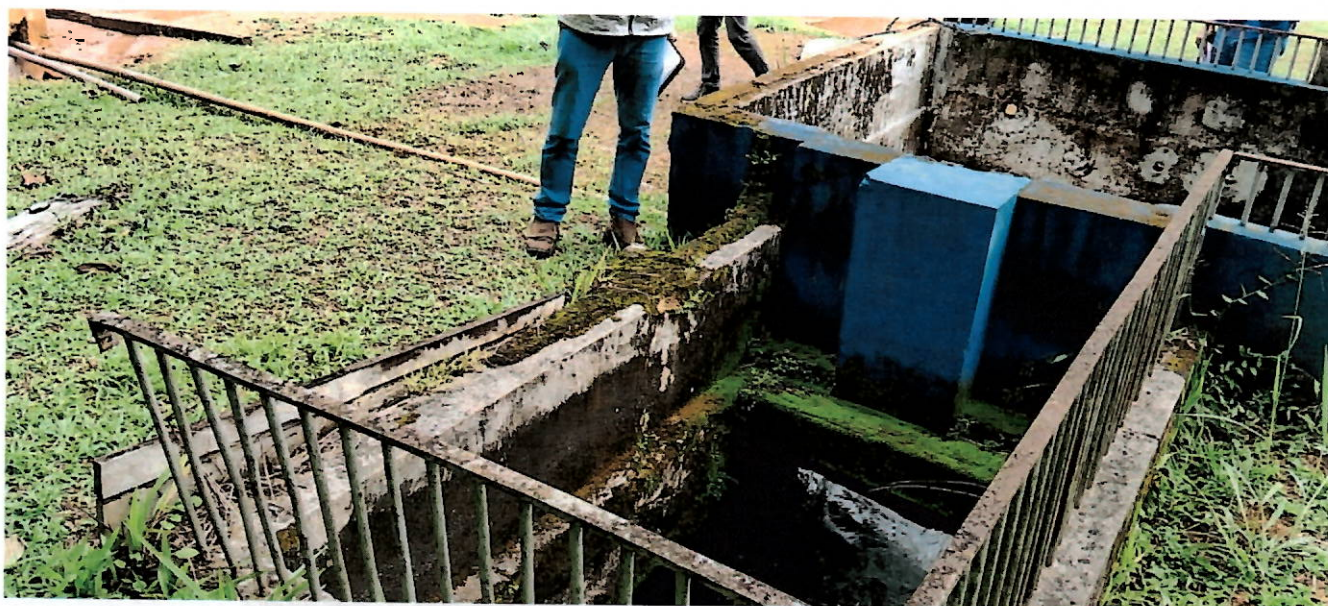
Foto 17 – Trecho com ausência de guarda corpo na área de desinfecção (Xerém I).

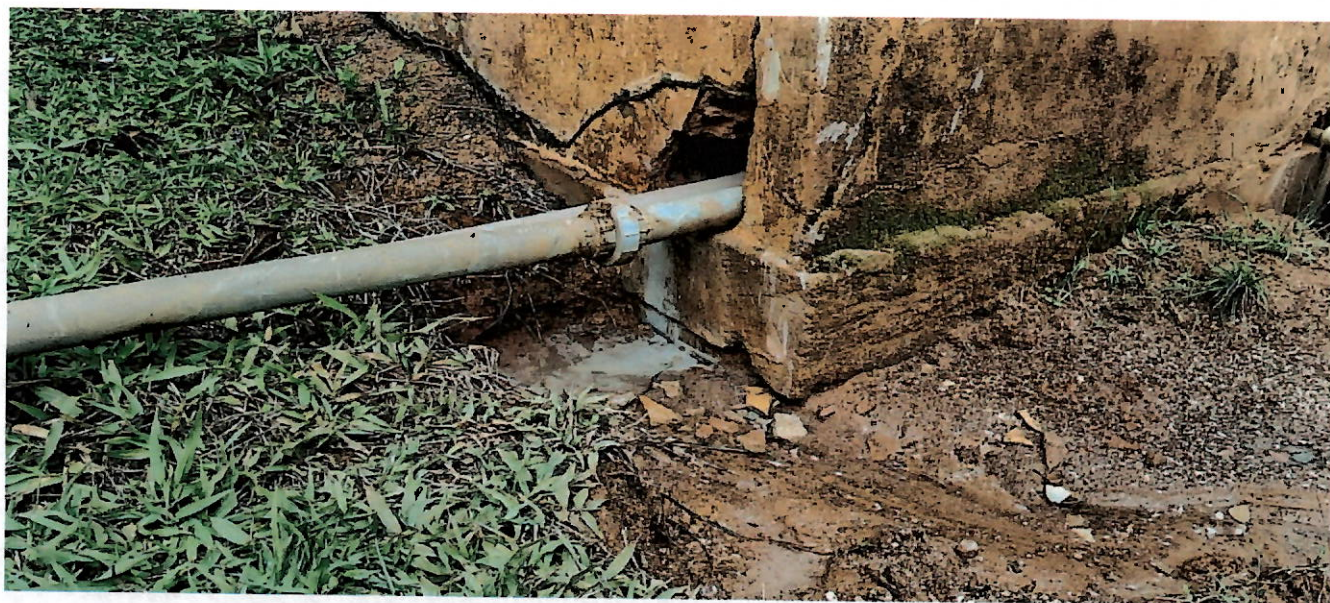
Foto 18 – Abertura por onde estava saindo o efluente da lavagem da casa de química (Xerém I).

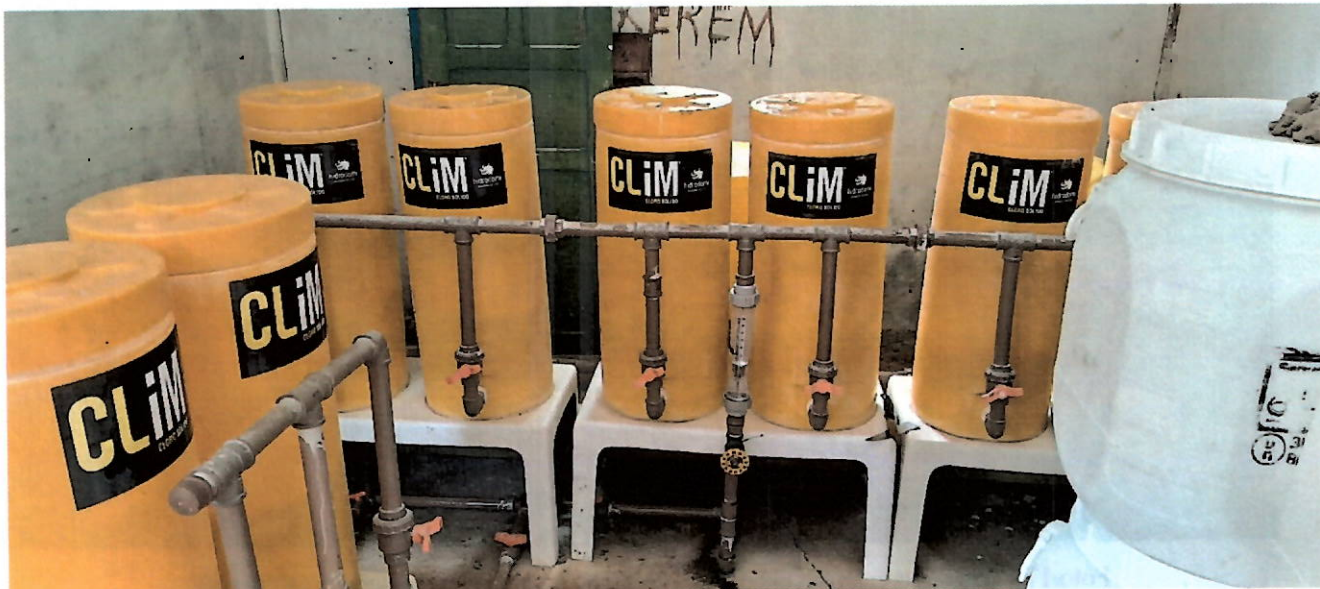
Foto 19 – Vista do sistema de desinfecção com Hipoclorito de Cálcio (Xerém I). Nota-se que o revestimento do piso e das paredes não é adequado para o tipo de atividade, assim como não há instalação sanitária para os efluentes.

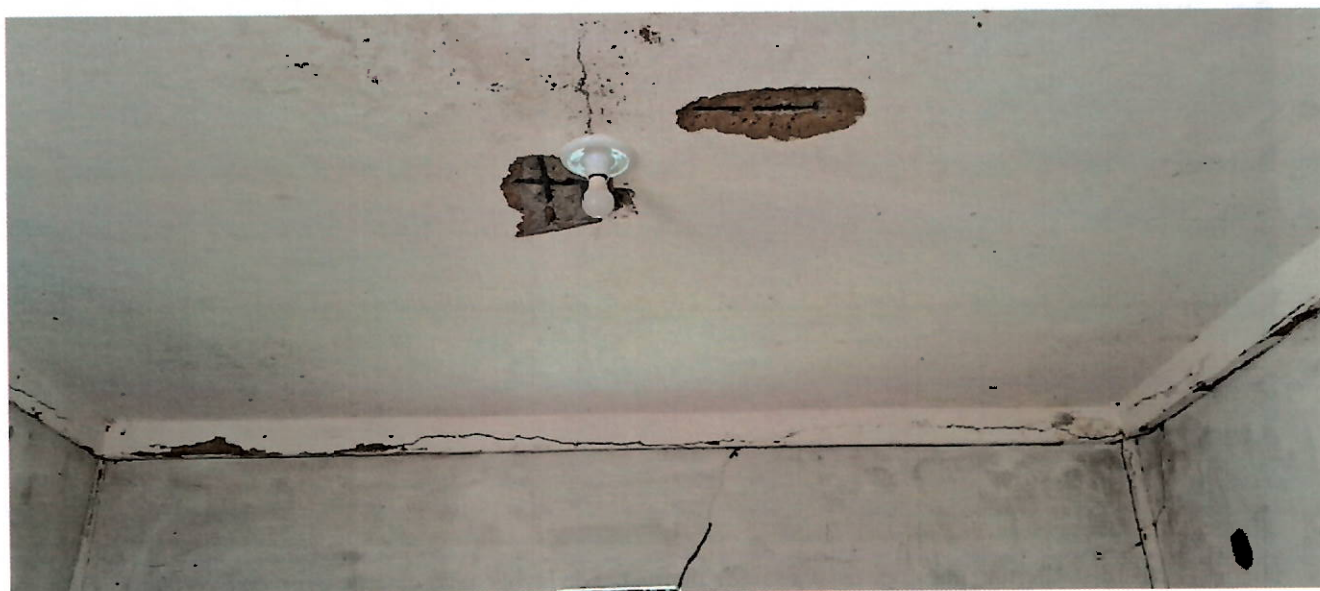
Foto 20 – Rachaduras na estrutura, deslocamento do revestimento e marcas de infiltração no interior da casa de química (Xerém I).

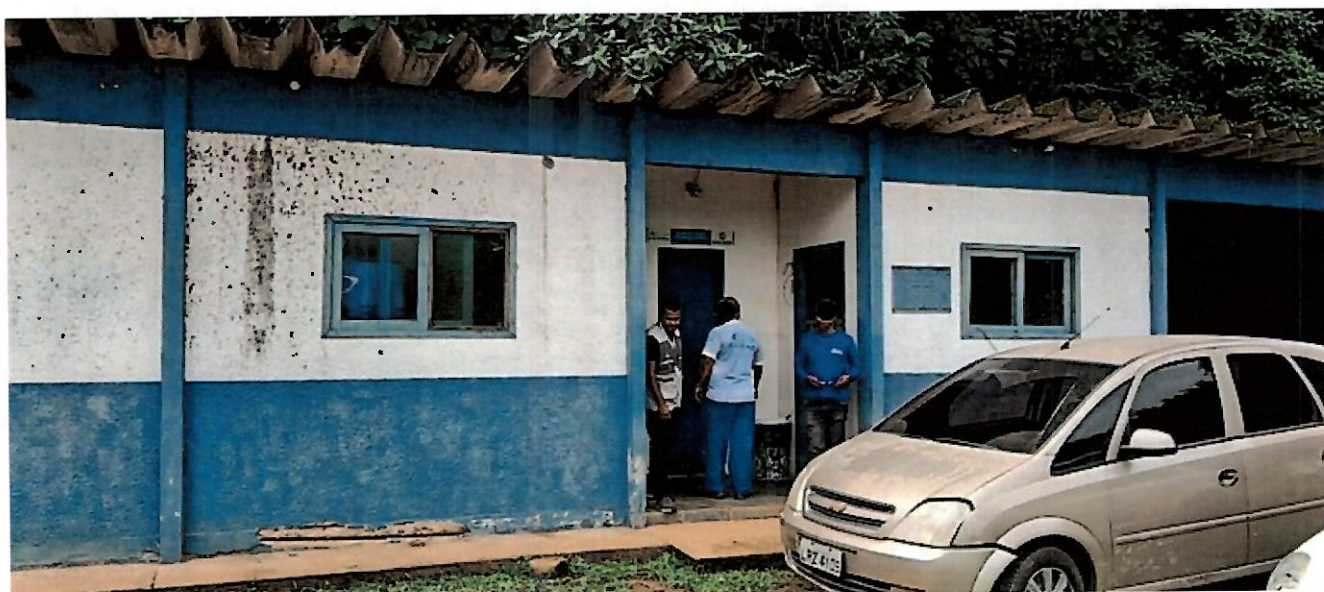
Foto 23 – Vista da fachada do laboratório (Xerém I).

A UT Xerém I possui um laboratório de análises físico-químicas. São avaliados a cada 2h os parâmetros turbidez, cor aparente, pH e cloro residual livre (CRL). A água tratada no momento da vistoria estava com 3,6 mg/L de CRL, 10 de cor aparente, pH 8 e 1,5 uT de turbidez.

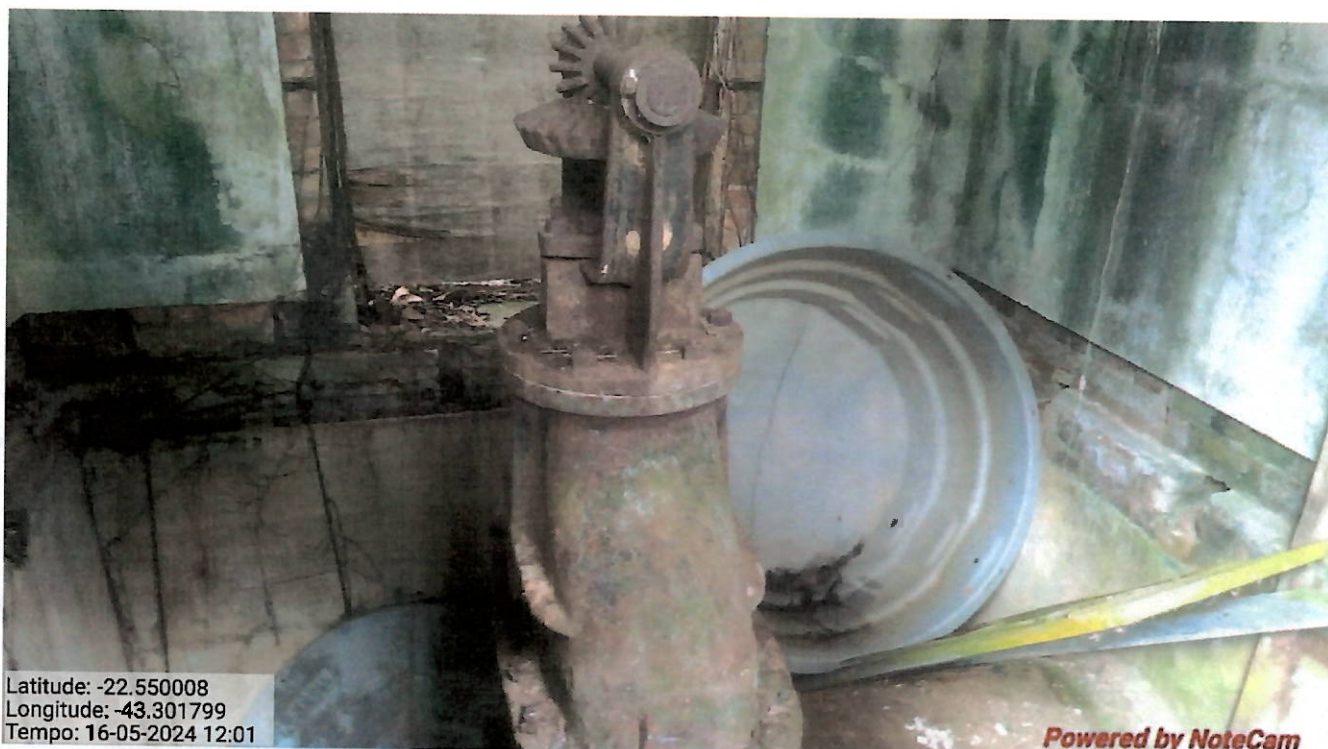
Foto 25 – Vista do interior do abrigo onde há válvula de bloqueio inoperante. Destaca-se o acúmulo de resíduos no interior.

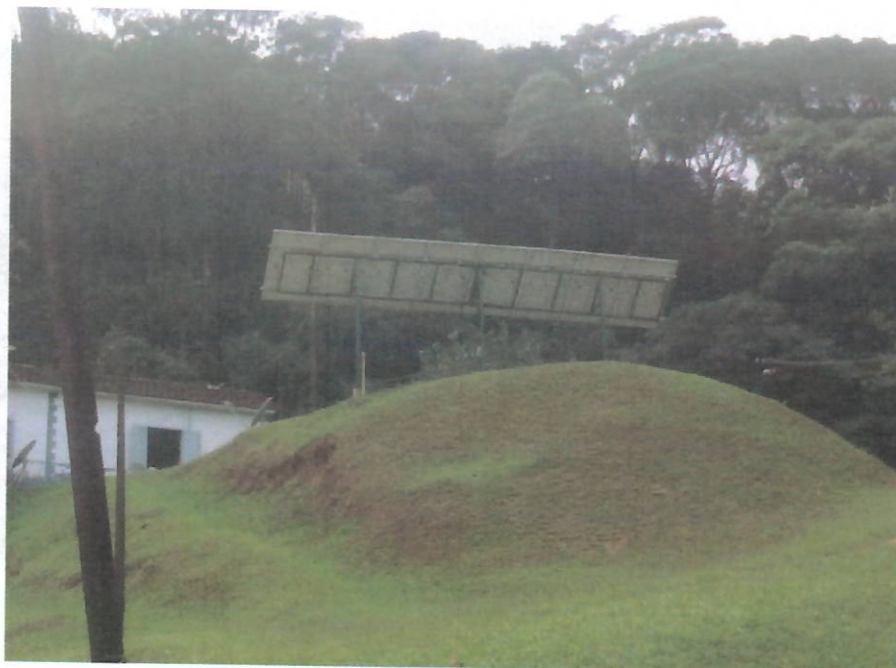
A energia elétrica da unidade provém de painéis solares e de um gerador.

Foto 26 – Painel solar da unidade.

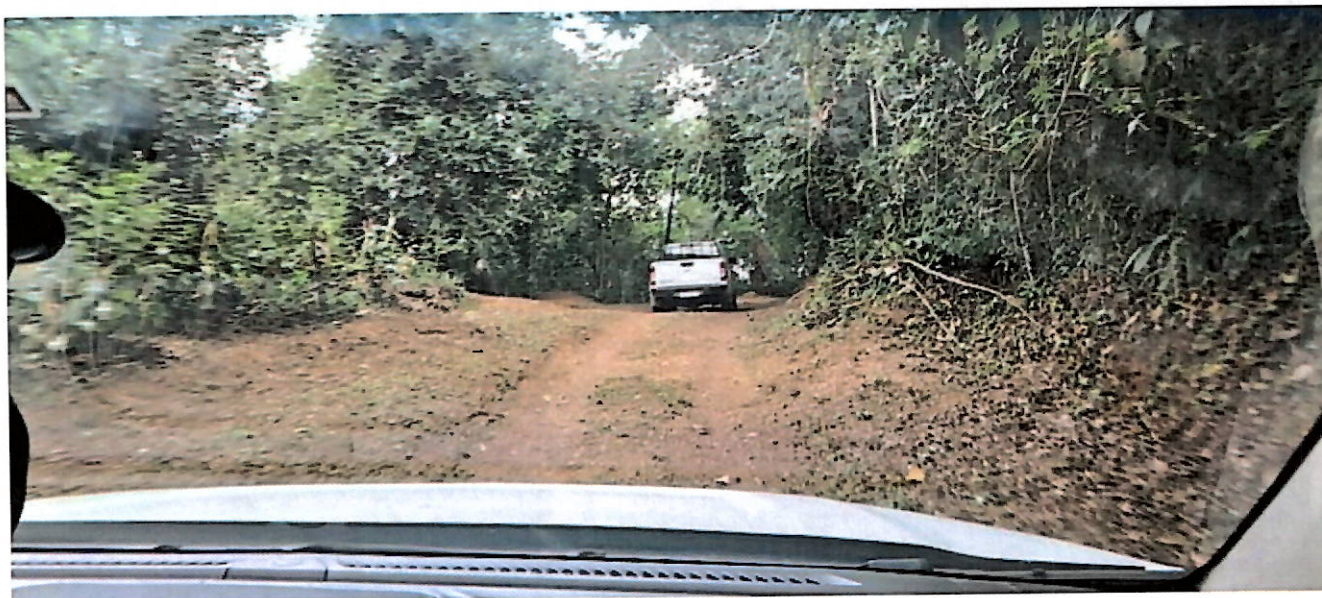
As águas captadas nas Barragens Cova, Alfa, Perpétua e Paraíso passam por cloração e clarificação na UT Xerém II. A área onde se localiza o clarificador dessa unidade é conhecida como Plano e fica a cerca de 1 km do portão de entrada da UT Xerém, sendo o acesso feito por estrada de terra com muitas pedras e buracos.

Foto 27 – Estrada de terra de acesso ao clarificador de Xerém II.

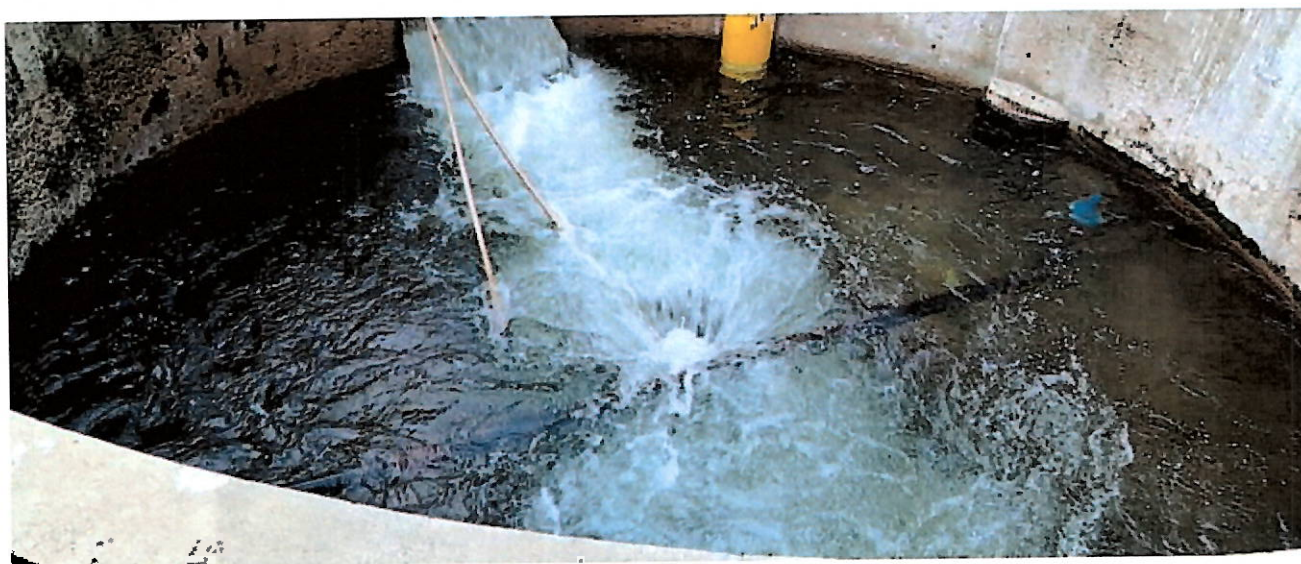
A água, antes de passar pelo clarificador, passa por um tanque onde é aplicado o Hipoclorito de Cálcio. O clarificador possui forma cilíndrica e cerca de 30 m de diâmetro e 6 m de profundidade.

Foto 28 – Vista do tanque onde é realizada em desinfecção.

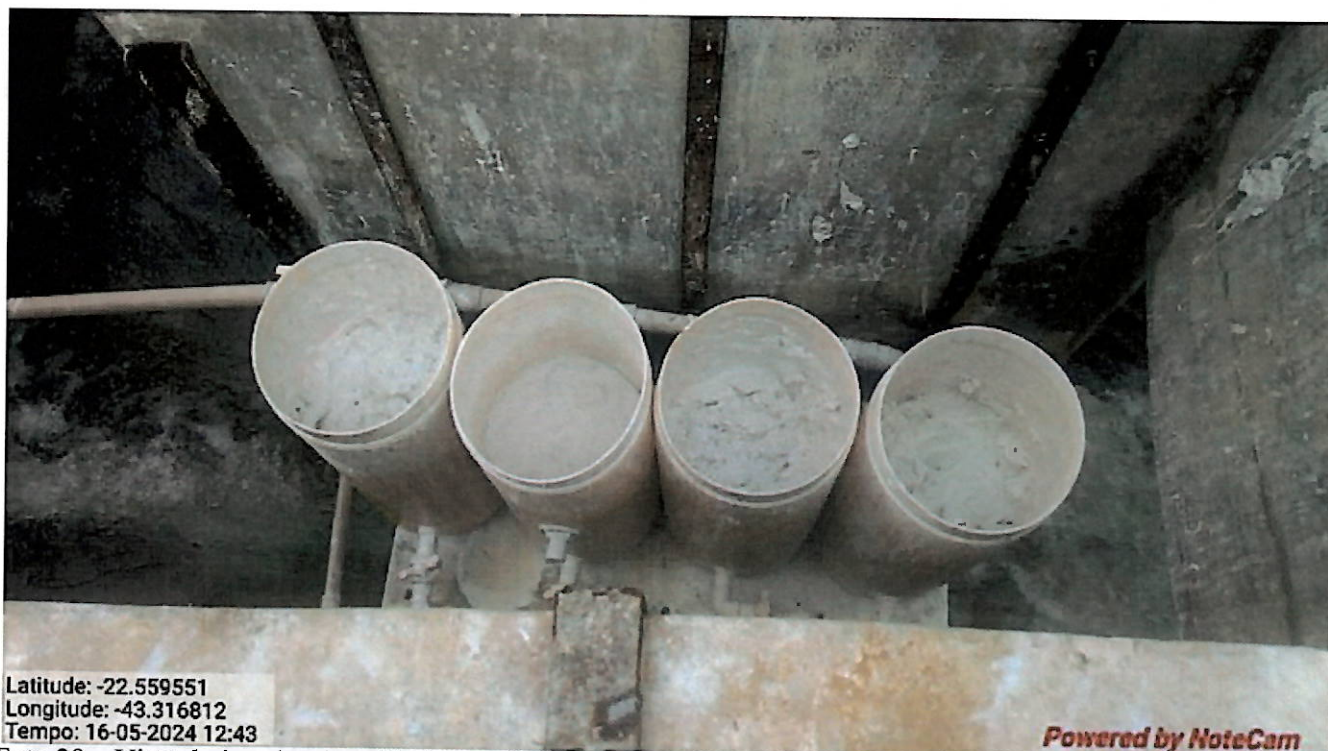
Foto 29 – Vista do interior dos cilindros onde ficam as pastilhas de Hipoclorito de Cálcio (Xerém II).

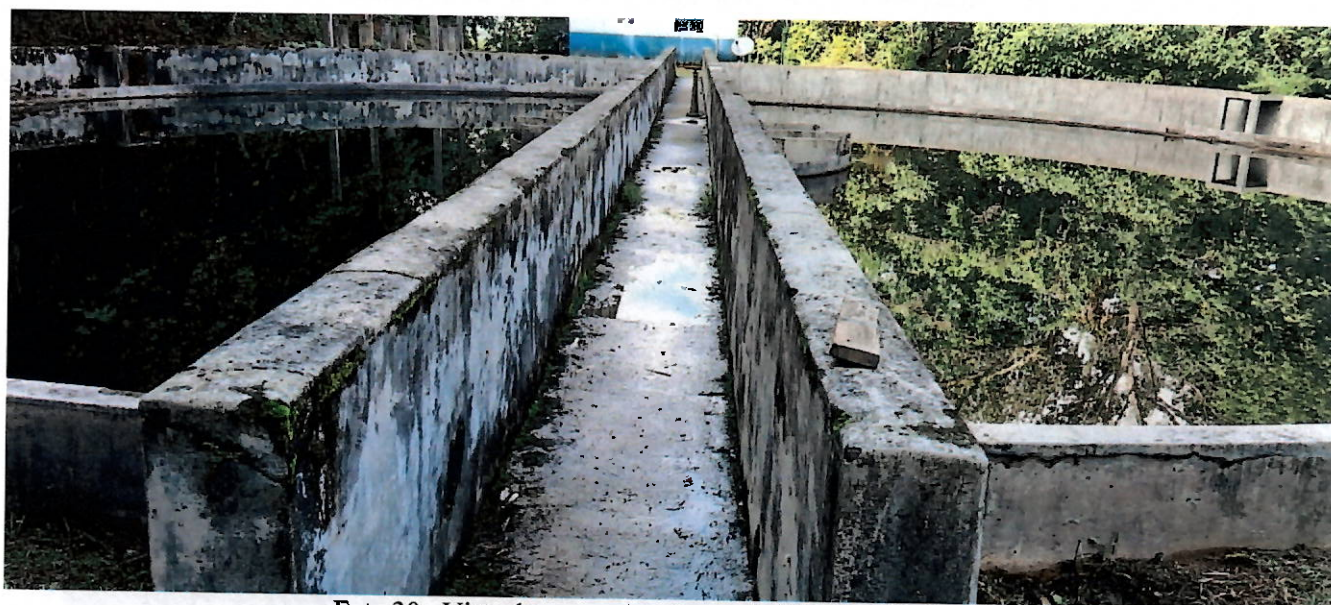
Foto 30 - Vista da passarela sobre o clarificador (Xerém II).

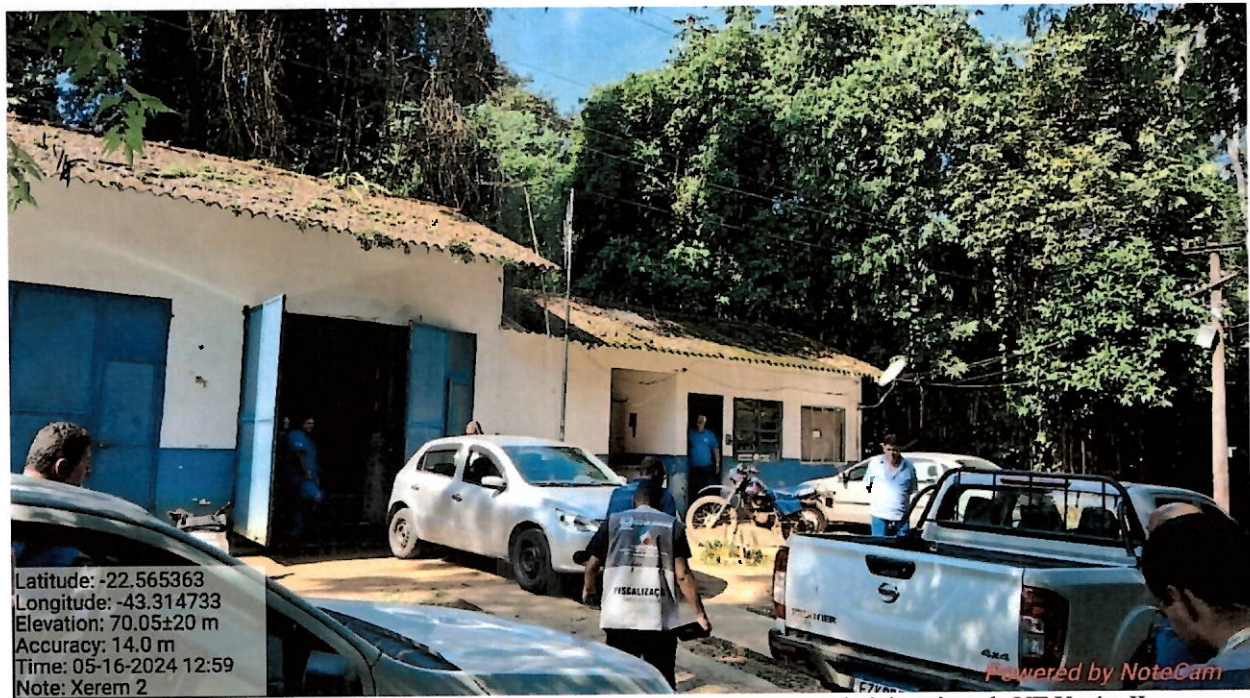
Foto 31 – Vista externa do laboratório, desinfecção reserva e de áreas administrativas da UT Xerém II.

A UT Xerém II também possui um laboratório que funciona de maneira similar ao laboratório da UT Xerém I. O laboratório fica próximo a portaria da unidade. Nessa área também há unidades administrativas e um sistema de cloração que funciona apenas em situações emergenciais (foto 31).

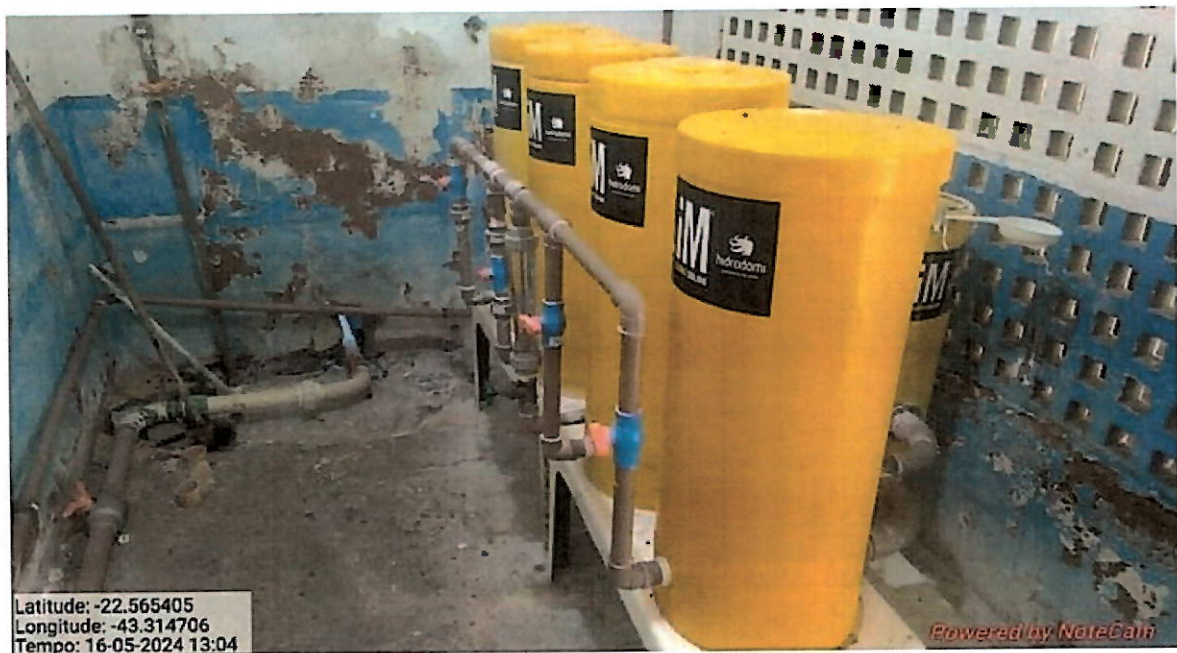
Foto 32 – Sistema de desinfecção reserva (Xerém II). Área interna necessitando melhoria no revestimento.
