### RELATÓRIO DE FISCALIZAÇÃO AGENERSA/CASAN Nº 083/2024

| <b>Local Fiscalizado:</b> | Av. Venância – Xerém – Duque de Caxias | | |
| <b>Objetivo da Fiscalização:</b> | Verificar Operação dos equipamentos - padrões aceitáveis | | |

## 3. DESCRIÇÃO DA UNIDADE DE TRATAMENTO XERÉM E DOS FATOS ENCONTRADOS

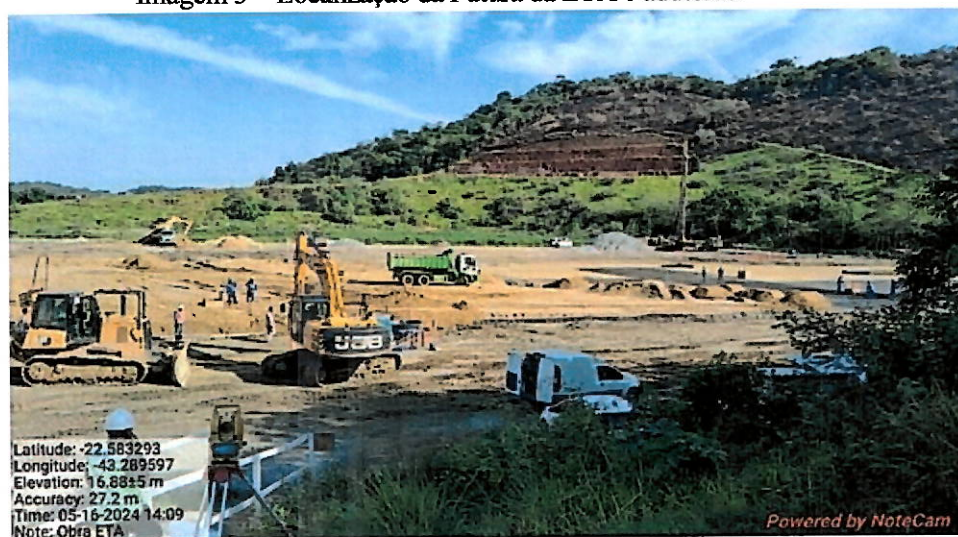
A equipe da AGENERSA foi até o local da obra da ETA Xerém e verificou que obra transcorria normalmente, estando sendo executado reforço do solo.

Foto 33 – Vista da área da obra da ETA.

Item 'a': em atendimento, conforme fotos 33 e 34.
