## **RELATÓRIO DE FISCALIZAÇÃO AGENERSA/CASAN Nº 088/2024**

| <b>Local Fiscalizado</b> | Rua Borda do Mato, 340 - Grajaú | | |
| <b>Objetivo da Fiscalização</b> | Vistoria da operação de Estação Elevatória de Água Tratada | | |

O presente relatório decorre da vistoria técnica realizada na data de 21/05/2024, na Rua Borda do Mato, Nº 340, no bairro do Grajaú, no município do Rio de Janeiro, em função de verificar as condições de manutenção e operação da Estação Elevatória de Água Tratada (EEAT) Borda do Mato II, de acordo com as vistorias programadas pela AGENERSA/CASAN.

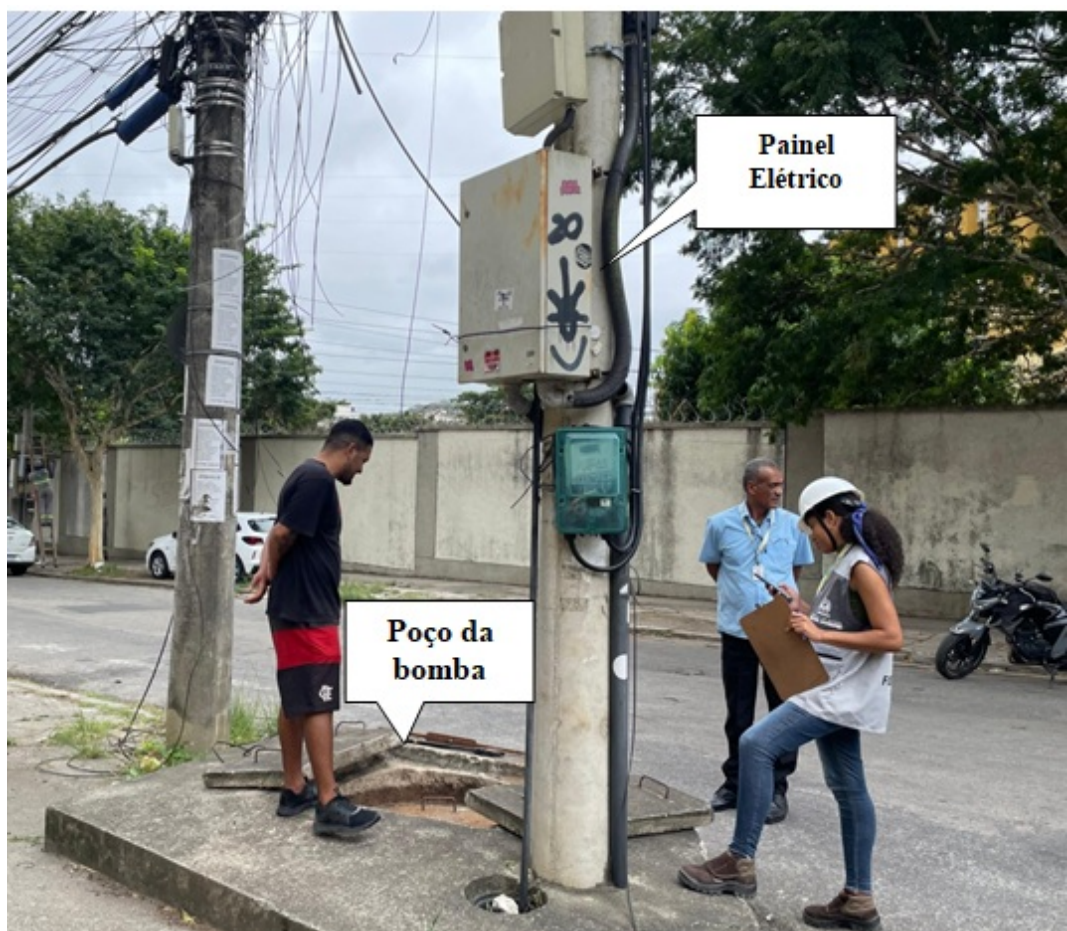
A EEAT – Borda do Mato II não possui identificação, dispõe de um conjunto motobomba com potência de 30 cavalos estando situado em um abrigo subterrâneo, na calçada de uma via pública (foto 1). O abrigo possuía tampo de ferro lacrado (foto 2) e ainda tampo de concreto por cima. A EEAT não possui conjunto motobomba reserva e a motobomba existente é operada de forma automatizada possuindo válvula de retaguarda (fotos 3 e 4).

Foto 1 - Localização da EEAT com a identificação dos seus componentes.

- Providenciar a identificação da unidade;
- Providenciar registros *in loco* de manutenções realizadas;
- Providenciar trava para o painel elétrico e sinalização de segurança de risco de choque elétrico;
- Providenciar iluminação artificial para o local.

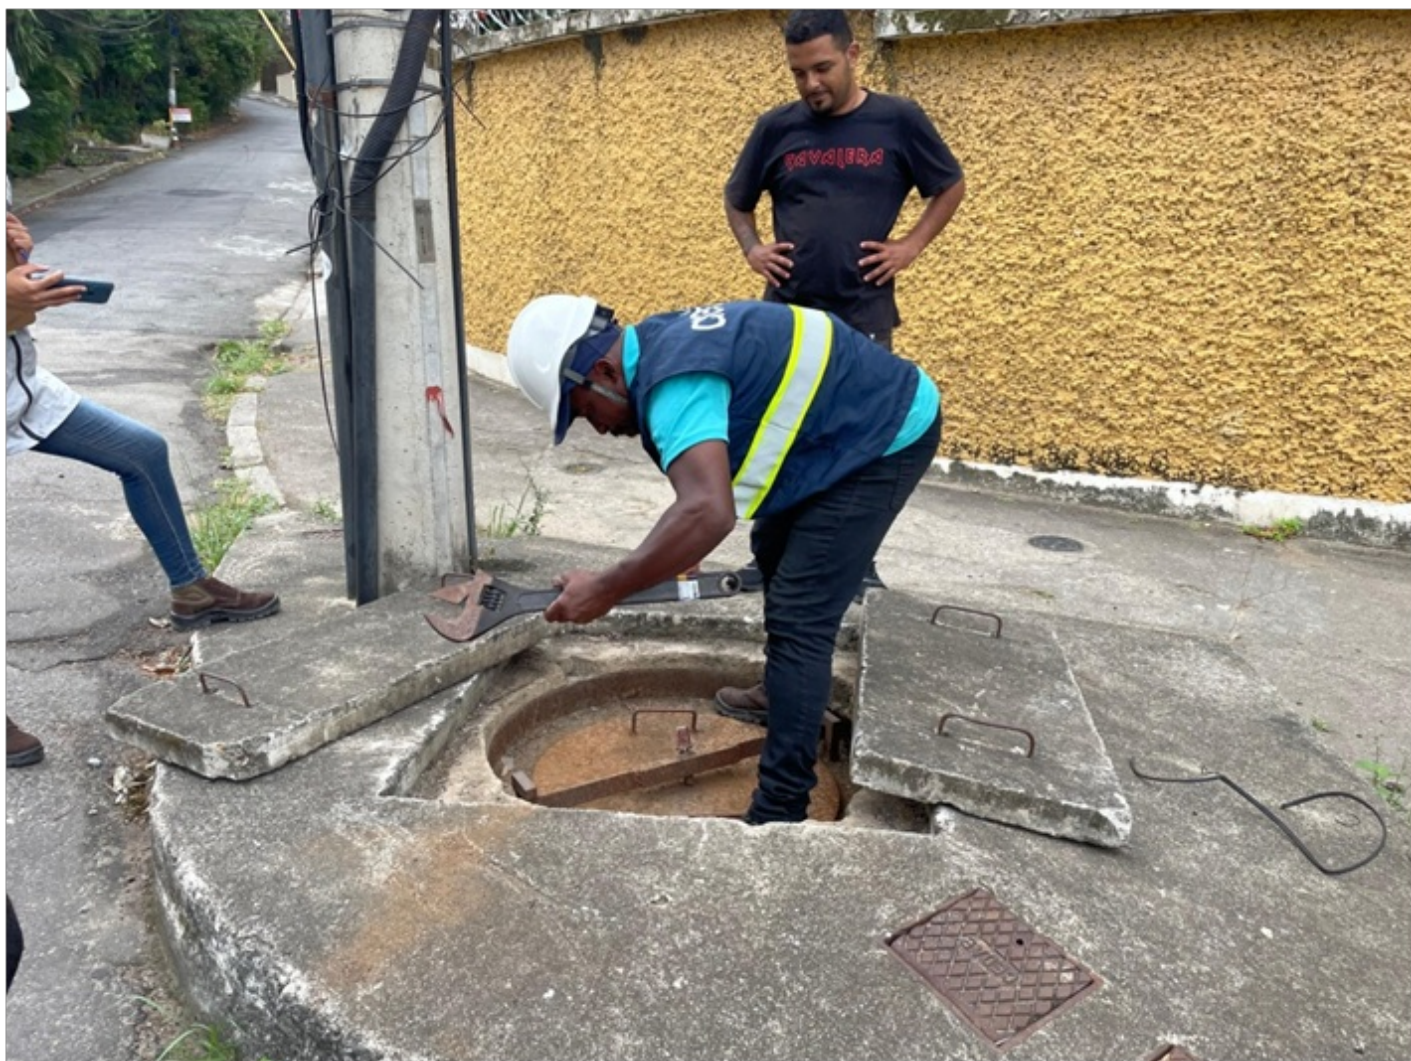
Foto 2 - Tampo de aço sendo removido para inspeção da motobomba.

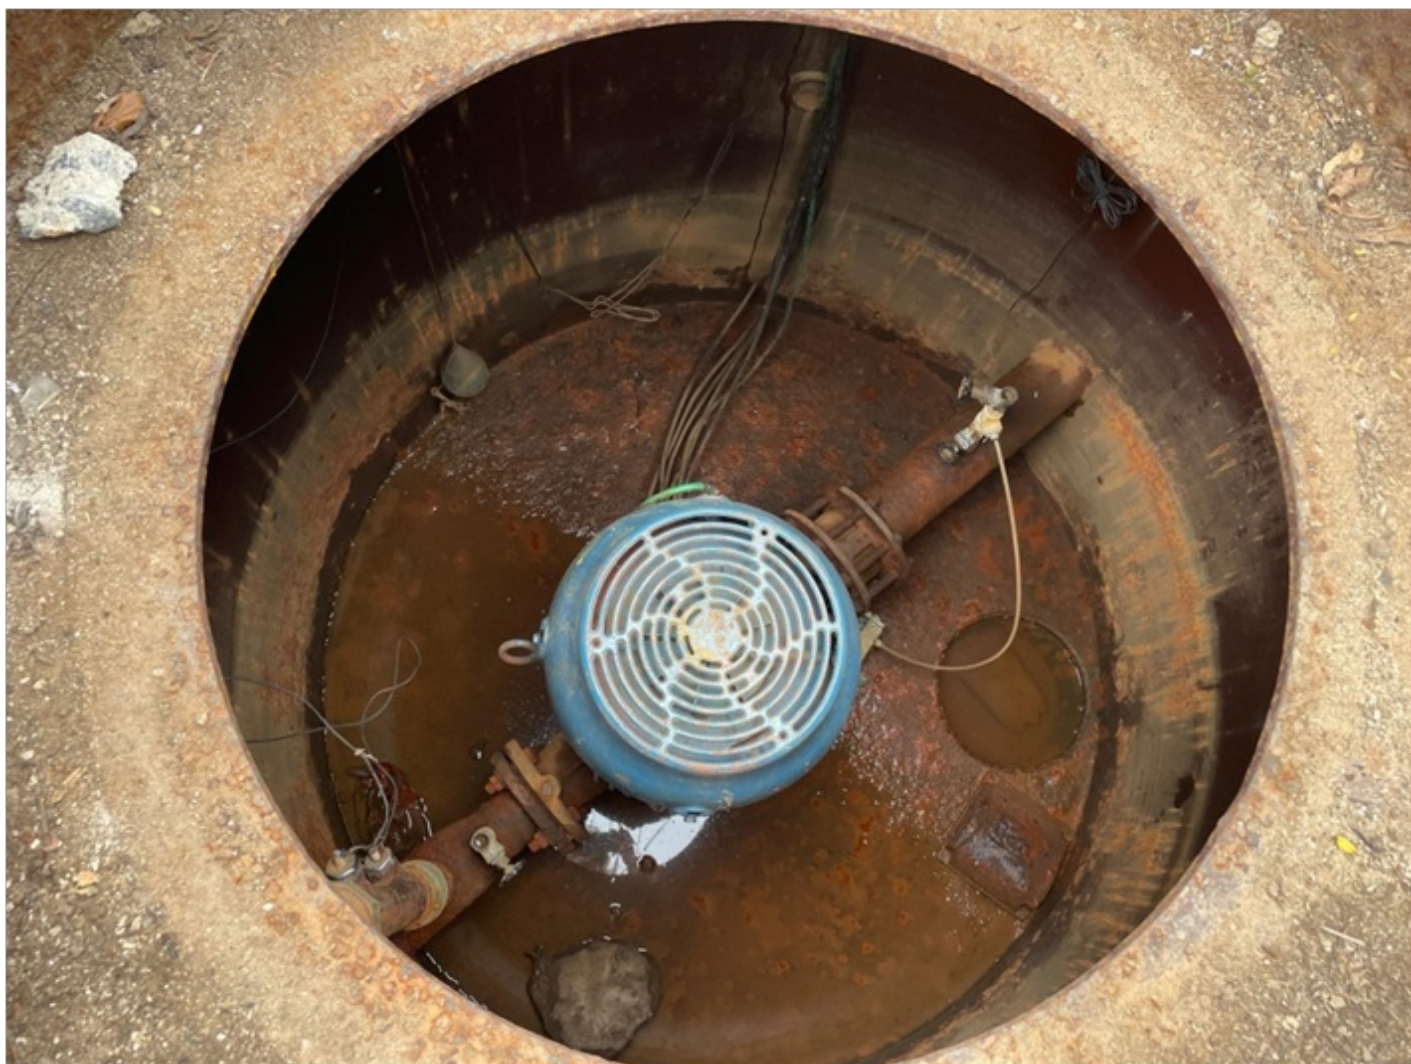
Foto 3 - Conjunto motobomba instalado na EEAT.

No momento da vistoria, o conjunto motobomba estava inoperante. Também foi observado que no abrigo da motobomba existia um pouco de água no seu interior (foto 3).

Recomenda-se que as não conformidades observadas sejam sanadas, visando o bom andamento dos serviços e que a Concessionária apresente a justificativa da EEAT estar inoperante.

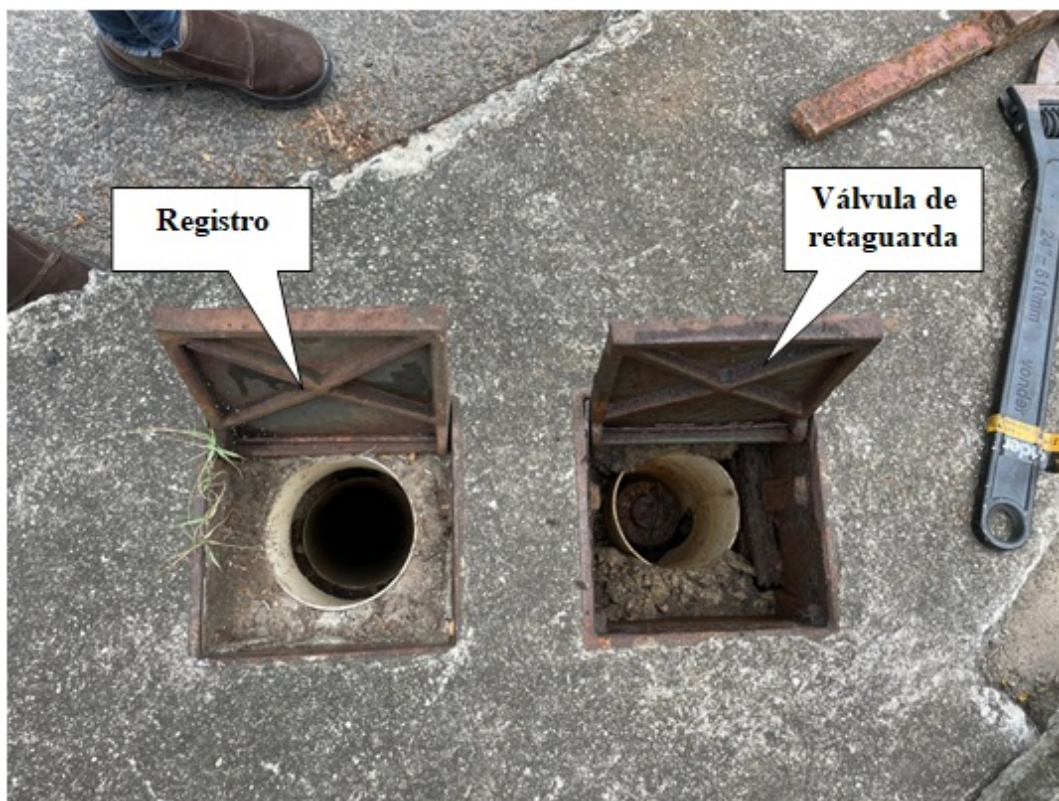
Foto 4 - Localização dos barriletes do registro e da válvula de retaguarda da motobomba.

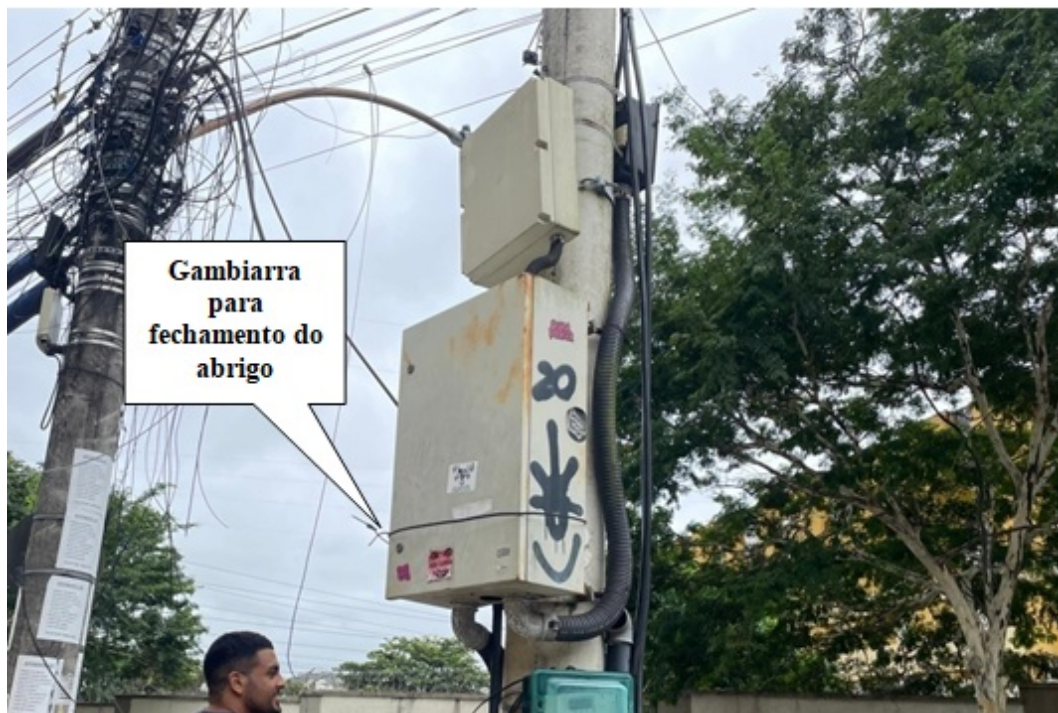
O abrigo do painel de controle da elevatória encontra-se em péssimo estado de conservação, com a porta destravada e fechada com uma gambiarra de fio (foto 5), porém os equipamentos elétricos estão em bom estado de conservação (foto 6). Não havia sinalização de risco de choque elétrico no painel.

Foto 5 - Painel de controle da EEAT com gambiarra para fechamento do abrigo.

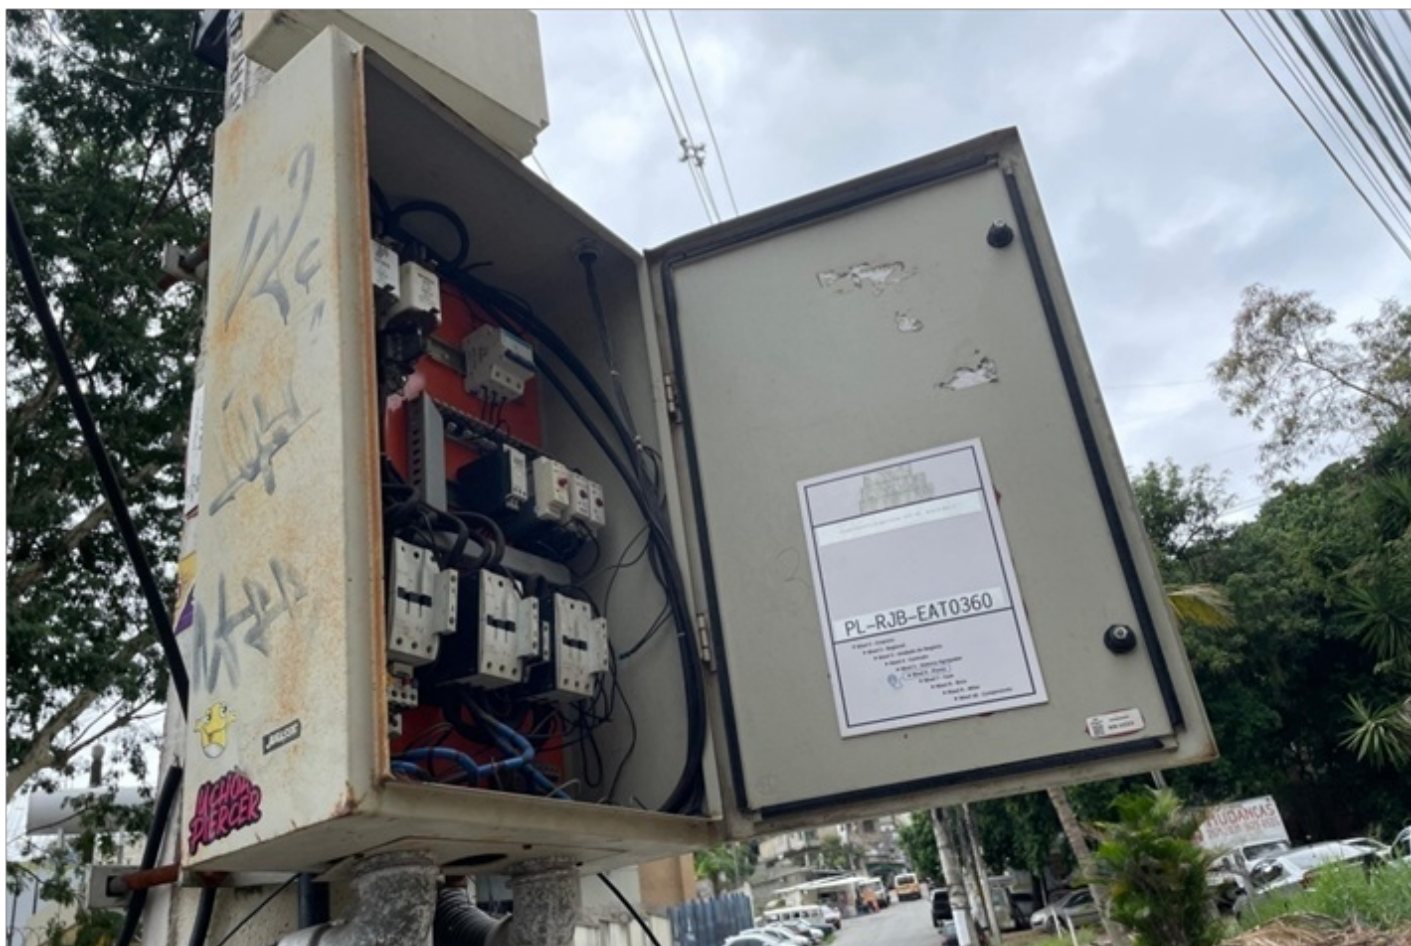
Foto 6 - Painel elétrico da EEAT aberto.
