## RELATÓRIO DE FISCALIZAÇÃO AGENERSA/CASAN Nº 097/2024

| Local Fiscalizado | Rua Alice Figueiredo nº 13, Riachuelo, Rio de Janeiro | | |
| Tipo da Ocorrência | Fatura - Consumo elevado | | |
| Objeto da Fiscalização | Abertura de Ocorrência na Ouvidoria da AGENERSA | | |

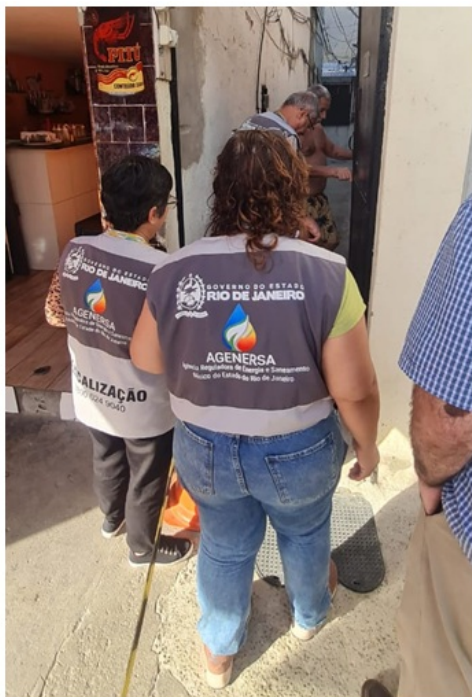
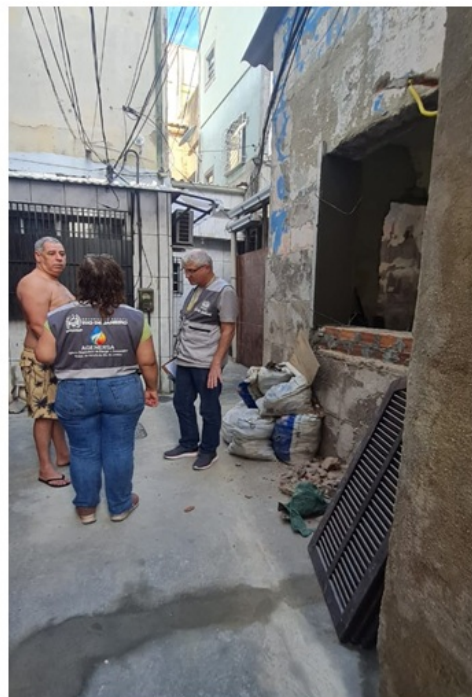
Chegando ao local, a equipe de fiscalização da CASAN, vistoriou os imóveis números 11 D (foto 1 e 2) e 13 (fotos 3 e 4) do logradouro em causa.

Fotos 1 e 2 – Vistoria no imóvel nº 11 D

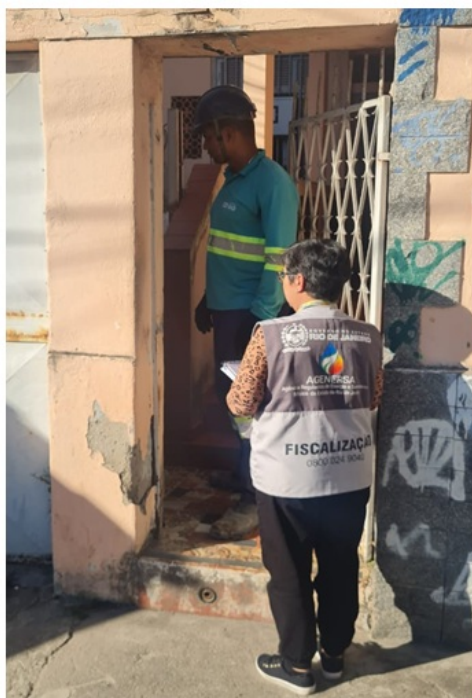
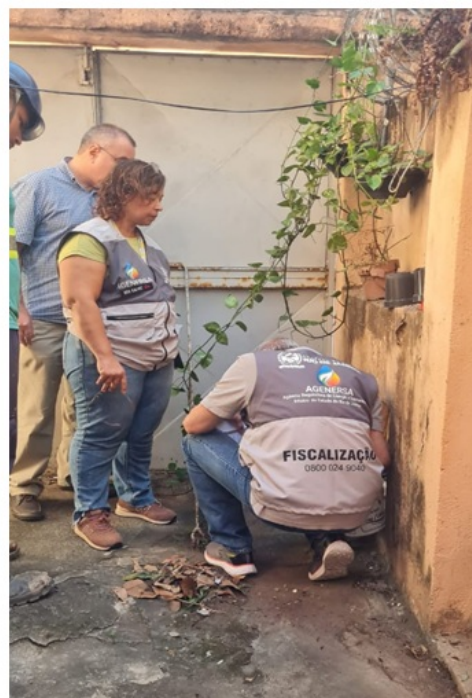
Fotos 3 e 4 – Vistoria no imóvel nº 13

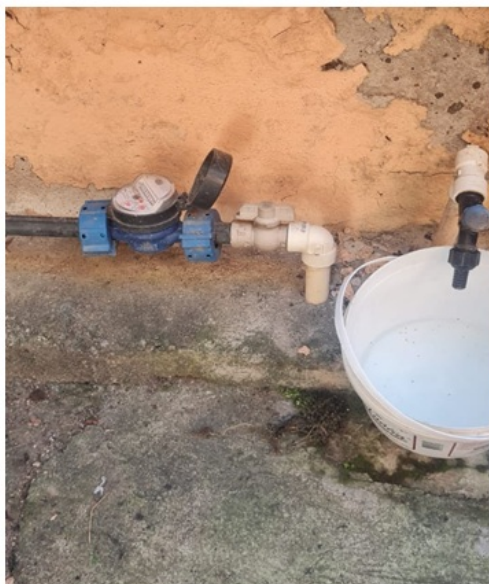
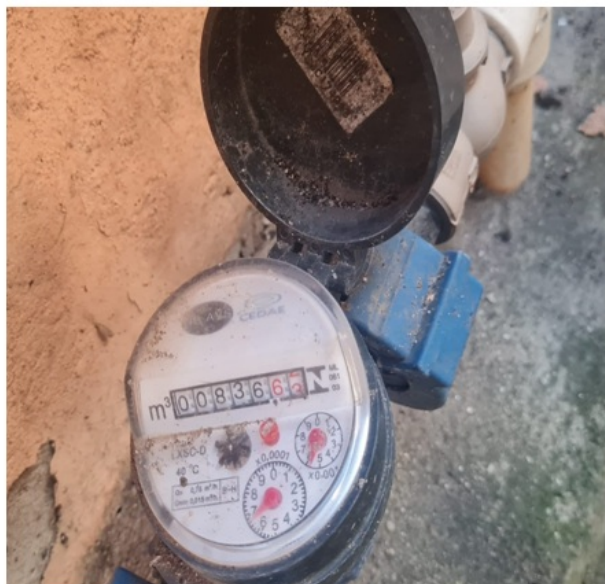
No imóvel nº 13 foram encontrados dois hidrômetros, sendo um interno ao imóvel, nº Y20C174913, com leitura de 0836 m<sup>3</sup> (fotos 5 e 6), e o outro externo, nº Y23SG2305191, com leitura 0741 m<sup>3</sup> (foto 7). Após testes em ambos, verificamos que os dois funcionam e estão instalado no mesmo ramal. A leitura para faturamento é feito no hidrômetro externo.

Fotos 5 e 6 – Hidrômetro interno (antigo) do imóvel nº 13

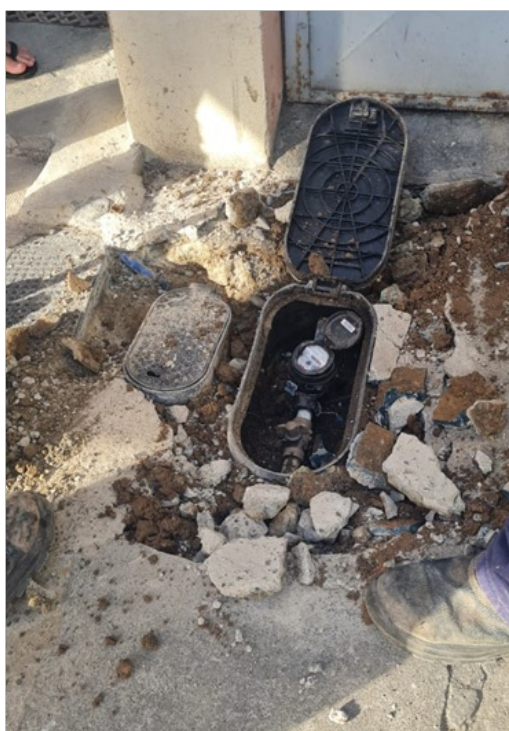
Foto 7 – Hidrômetro externo (novo) do imóvel nº 13

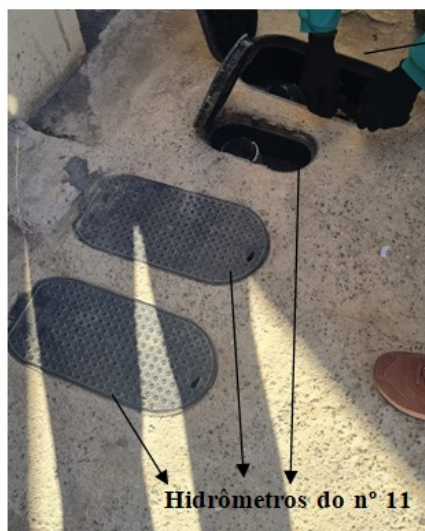
No imóvel nº 11 D, foram encontrados três hidrômetros (foto 8).

Foto 8 – Hidrômetros do imóvel nº 11 D

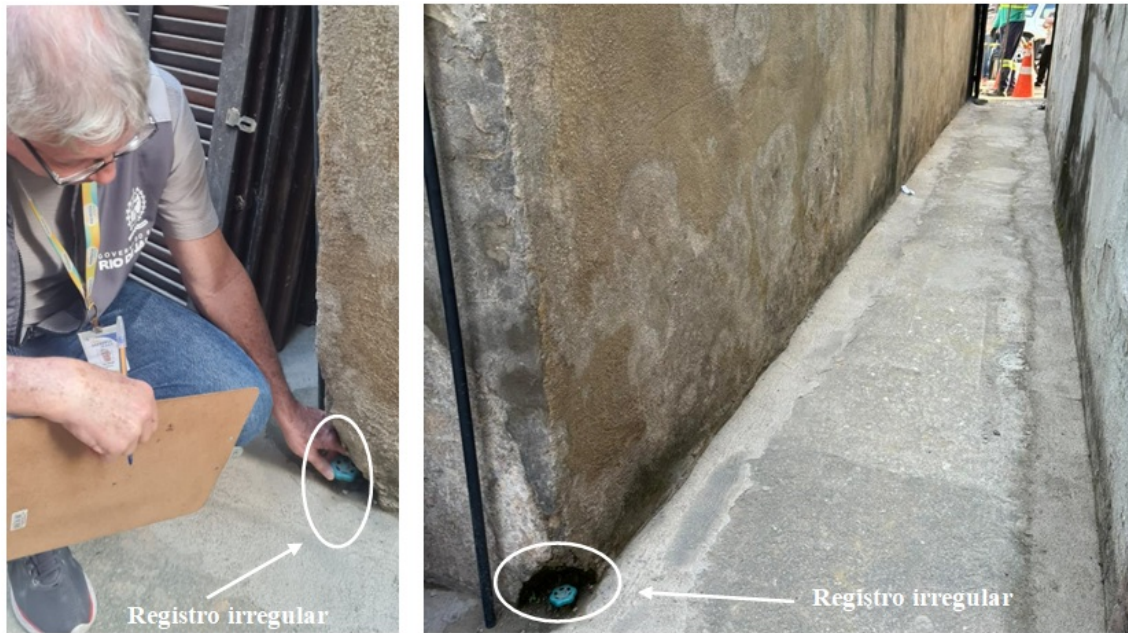
Neste mesmo imóvel, foi encontrado um registro em um ramal predial (fotos 9 e 10), que após os testes realizados, foi constatado que tinha relação apenas com

o hidrômetro externo do nº 13.

Foto 9 e 10 – Registro encontrado em um ramal predial do imóvel nº 11 D

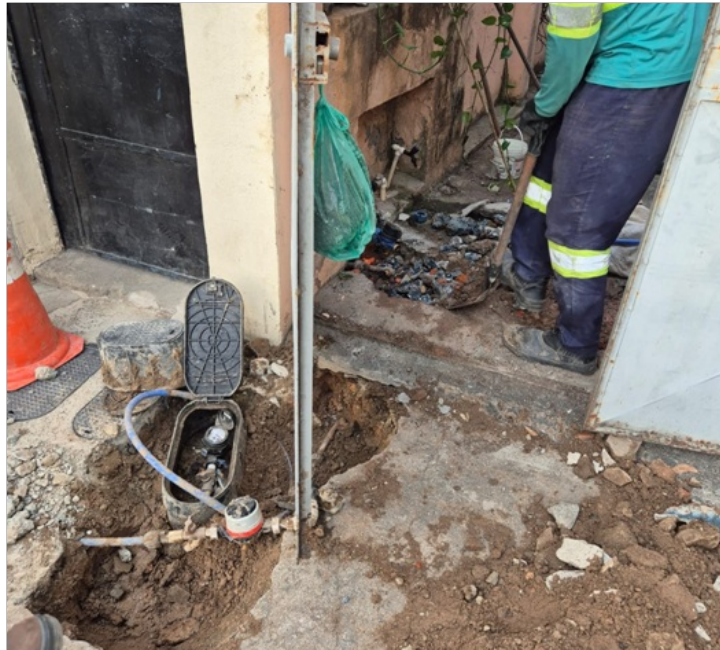
Sendo assim, foi pedido para que a equipe da Concessionária abrisse escavação entre os dois hidrômetros do nº 13 (foto11).

Foto 11 – Escavação executada entre os dois hidrômetros do imóvel nº 13

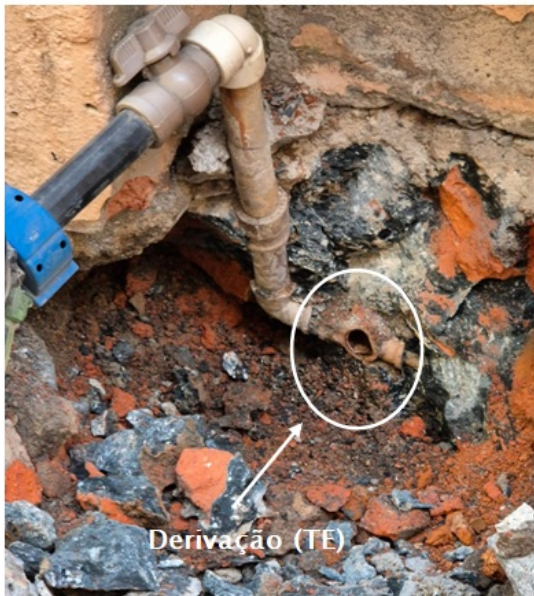
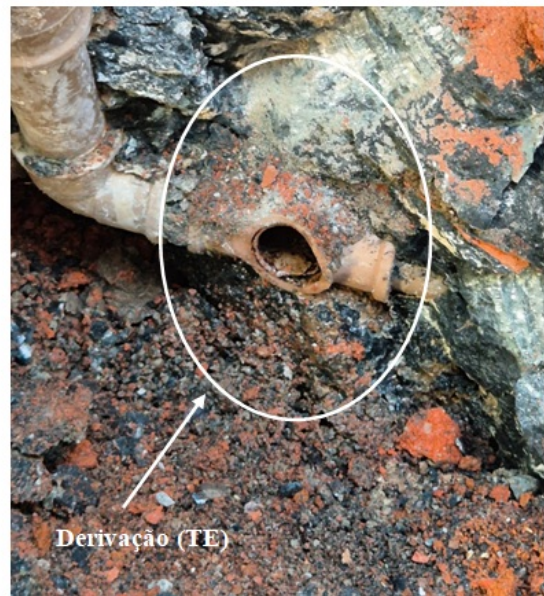
No decorrer da escavação, foi encontrado uma derivação antes do hidrômetro interno, caracterizando um ramal irregular (fotos 12 e 13).

Fotos 12 e 13 – Derivação encontrada entre os dois hidrômetros do nº 13

A equipe da Concessionária refez o ramal predial da residência, retirando a derivação que ia para o ramal irregular (fotos 14 e 15) e refez também a pavimentação interna e externa do imóvel (fotos 16 e 17).

Com a descoberta do ramal irregular, a Concessionária tem que tomar as providências cabíveis exigidas no contrato.

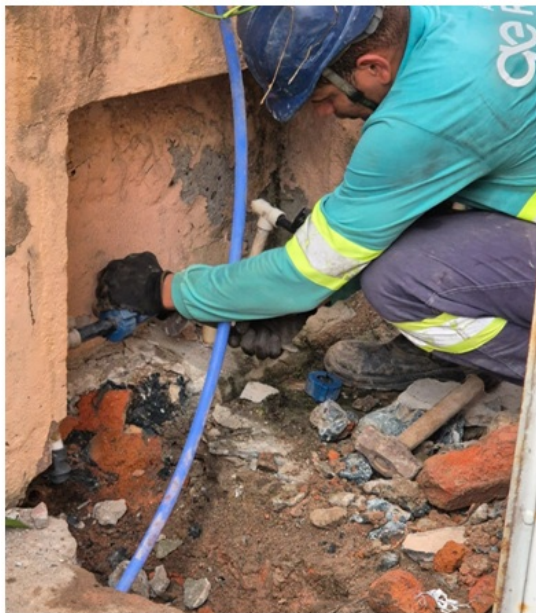
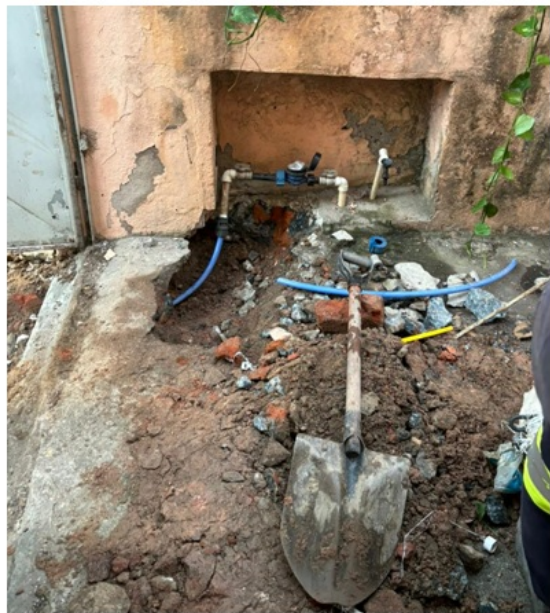
Fotos 14 e 15 – Ramal predial do imóvel nº 13 sendo refeito

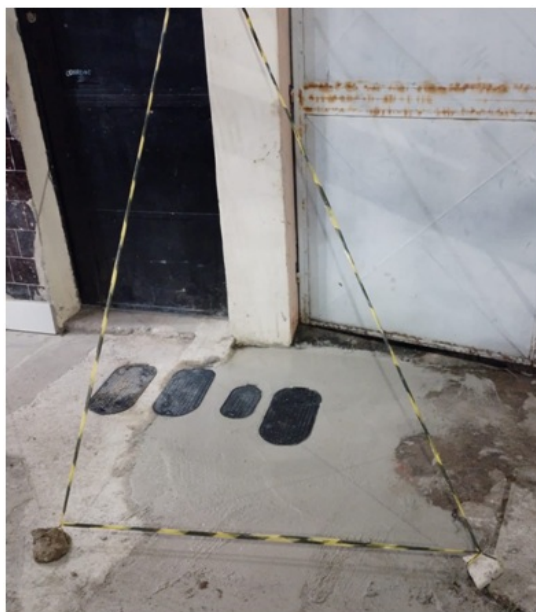
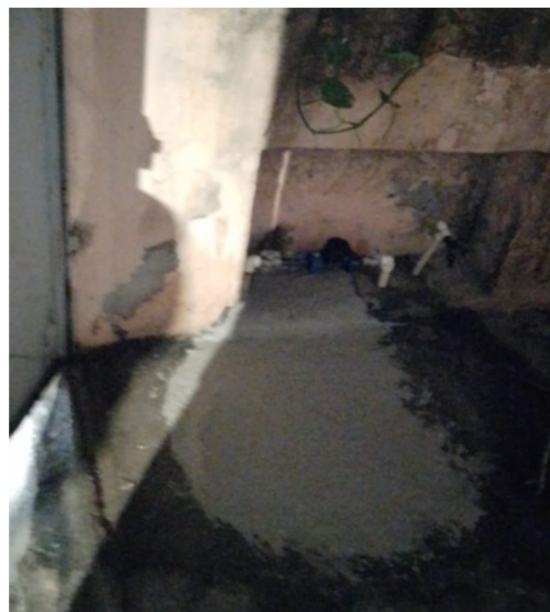
Fotos 16 e 17 – Pavimentação refeita no imóvel nº 13
