### **RELATÓRIO DE FISCALIZAÇÃO AGENERSA/CASAN Nº 115/2024**

| <b>Local Fiscalizado</b> | Rua Coronel Francisco Lobo (esquina com Avenida Geremário Dantas)<br>Pechincha, Rio de Janeiro - RJ | | |
| <b>Objetivo da Fiscalização</b> | Vistoria operacional da Estação Elevatória de Água Tratada Francisco Lobo | | |

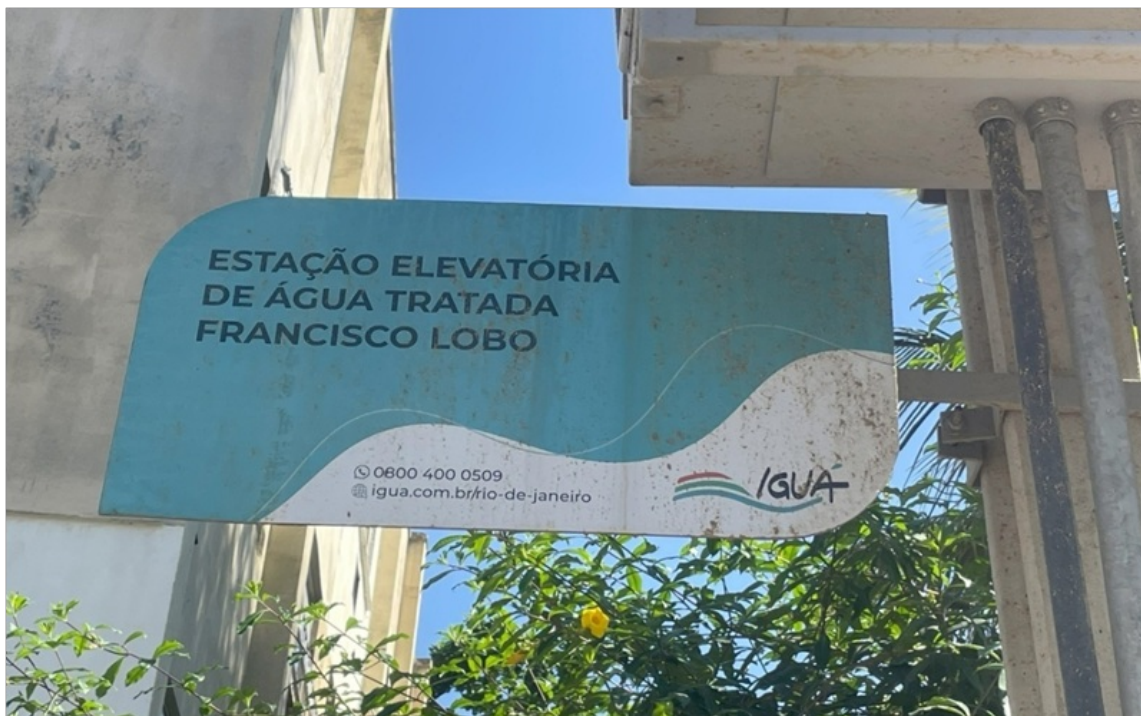
Figura 2 – Placa de identificação da Estação Elevatória de Água Tratada Francisco Lobo

A EEAT Francisco Lobo possui identificação da Igua Saneamento (Figura 2), é localizada em rua, sendo seu acesso livre a população em geral e facilitando a manutenção pelos operadores (Figura 3). Essas manutenções não possuem registro físico, sendo registradas apenas em meio virtual conforme informação do supervisor João Ricardo.

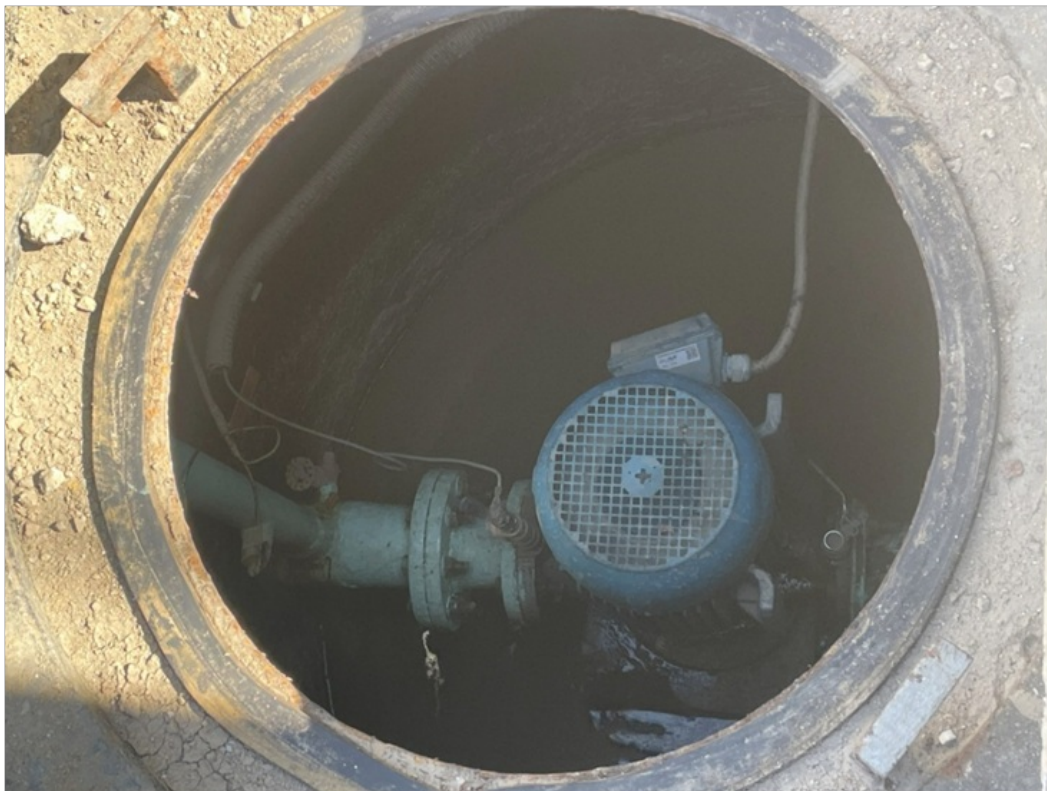
Figura 5 – Conjunto motobomba submersível

A EEAT não possui conjunto motobomba reserva e a motobomba existente é operada de forma automatizada e estava operante no momento da vistoria, a área da estação foi reformada pela concessionária e apresenta bom estado de conservação (Figuras 5 e 6). O poço da bomba é sujeito a inundação, porém

a água é retirada com uma bomba portátil pelos operadores.

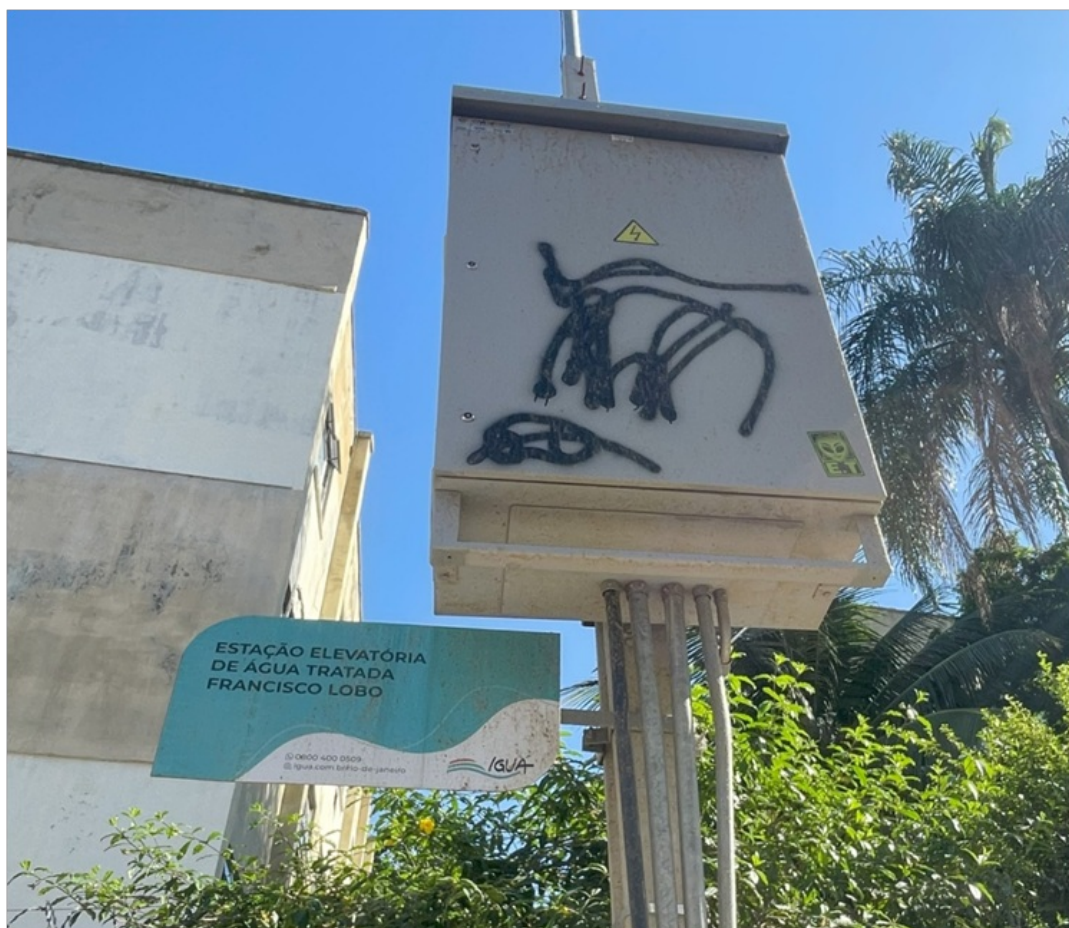
Figura 7 – Pannel elétrico

O abrigo do painel de controle da elevatória encontra-se em bom estado de conservação e com sinalização de risco de choque elétrico (Figura 7), porém não foi possível avaliar internamente, porque de acordo com o supervisor João Ricardo só é possível abrir o painel durante manutenção, já que sua abertura desativa o funcionamento da bomba.
