## **RELATÓRIO DE FISCALIZAÇÃO AGENERSA/CASAN Nº 122/2024**

| <b>Processo:</b> | SEI-480002/001548/2024 | <b>Data:</b> | 18/06/2024 |
| <b>Local Fiscalizado:</b> | Estrada da Batalha, 858 e Estrada da Represa, 225 – Campo Grande | | |
| <b>Objetivo da Fiscalização:</b> | Verificar Operação dos equipamentos - padrões aceitáveis | | |

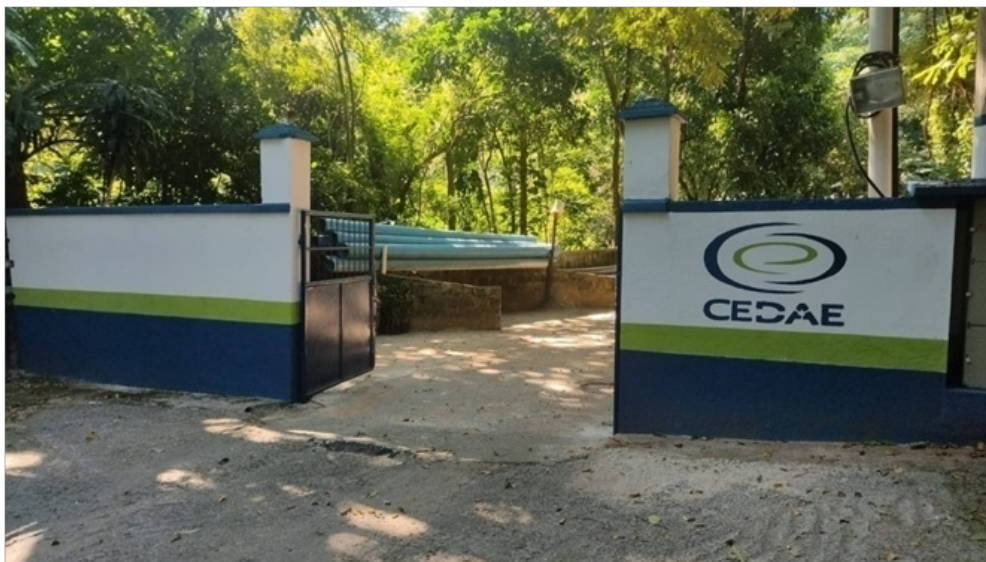
A UT Batalha e Quininha têm vazão de 25-30 l/s em época de seca e 70 l/s em épocas chuvosas. A UT possui portão de entrada (foto 1), mas não possui terreno delimitado, permitindo o acesso de pessoas não autorizadas por meio de trilhas e cachoeiras da localidade. Não há dificuldade para chegar ao local, porém não há pavimento favorável para acesso de veículos baixos.

Foto 1 – Entrada da UT onde ainda consta o nome da Companhia anterior à Concessão.

| Item | Recomendação | Data | Situação |
|---|---|---|---|
| a) | Providenciar placa para identificação; | 31/03/2025 | Em andamento |

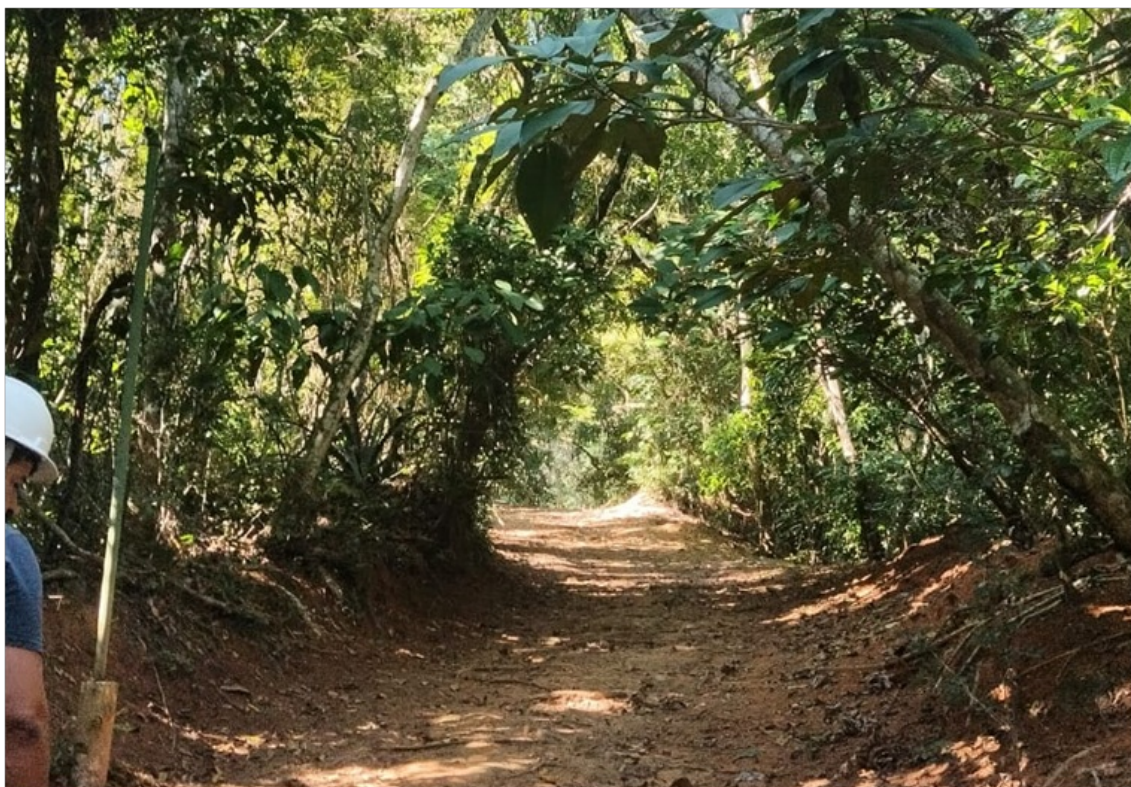
A captação de Batalha fica a aproximadamente 200 m da UT (foto 2), e a captação de Quininha, a 300 m da UT. Ambas as captações se unem na Unidade para ser feito o tratamento adequado e abastecer todo o sub-bairro. A adução de água bruta é feita por gravidade em tubulação DN 150 mm.

Foto 2 – Acesso à captação Batalha.

| Item | Recomendação | Data | Situação |
|---|---|---|---|
| e) | Apresentar um plano para melhoria de acesso a UT; | 31/03/2025 | Em andamento |

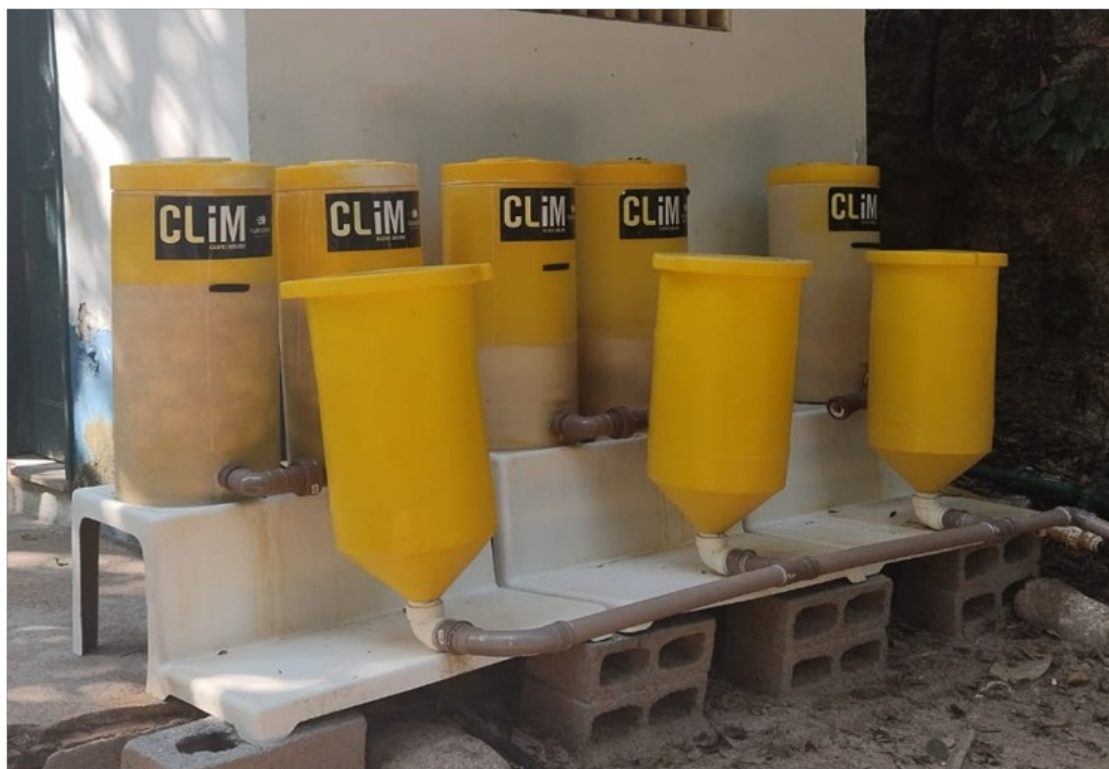
Como citado anteriormente no Relatório 027/2023 que se repete em 2024, não há medição de vazão na entrada da unidade, somente na saída e que está funcionando normalmente. O tratamento químico é feito com Hipoclorito de cálcio em pastilha, a dosagem de cloro é calculada por aparelho e inserida na água de forma manual pelo operador da unidade (foto 3). Segundo o operador, um balde de cloro tem sido jogado a cada dois dias dependendo do volume de água. A Unidade possui uma casa de química, no qual os produtos ficam alocados no chão em cima de pallets, sem dique de contenção (foto 4).

Foto 3 – Dosador manual de Hipoclorito de Cálcio.

| Item | Recomendação | Data | Situação |
|---|---|---|---|
| d) | Providenciar controle de dosagem de cloro para a UT; | 31/03/2025 | Em andamento |

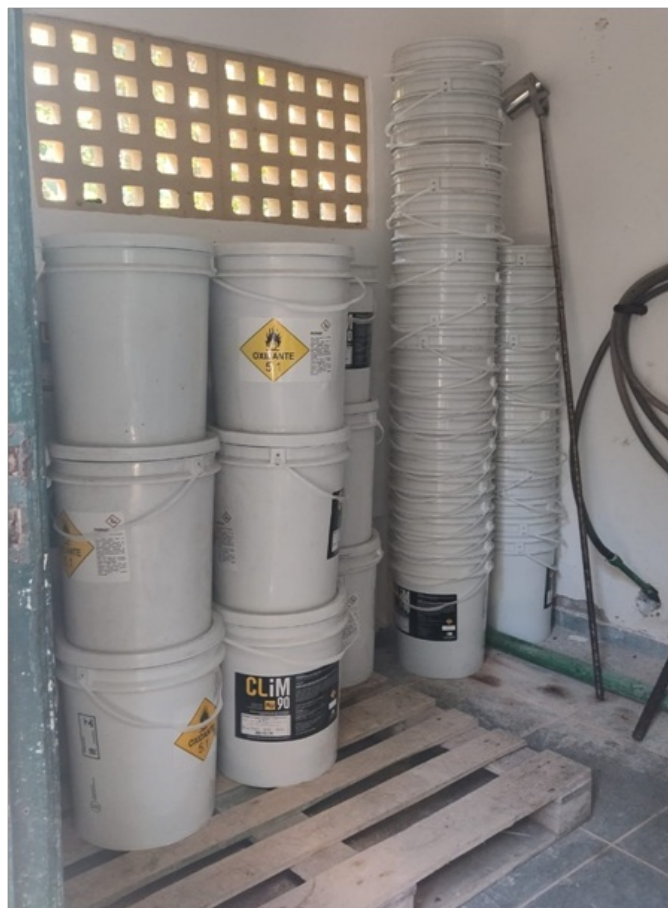
Foto 4 – Armazenamento do Hipoclorito de Cálcio para desinfecção da água bruta.

| Item | Recomendação | Data | Situação |
|---|---|---|---|
| c) | Providenciar dique de contenção para os produtos químicos; | 31/03/2025 | Em andamento |

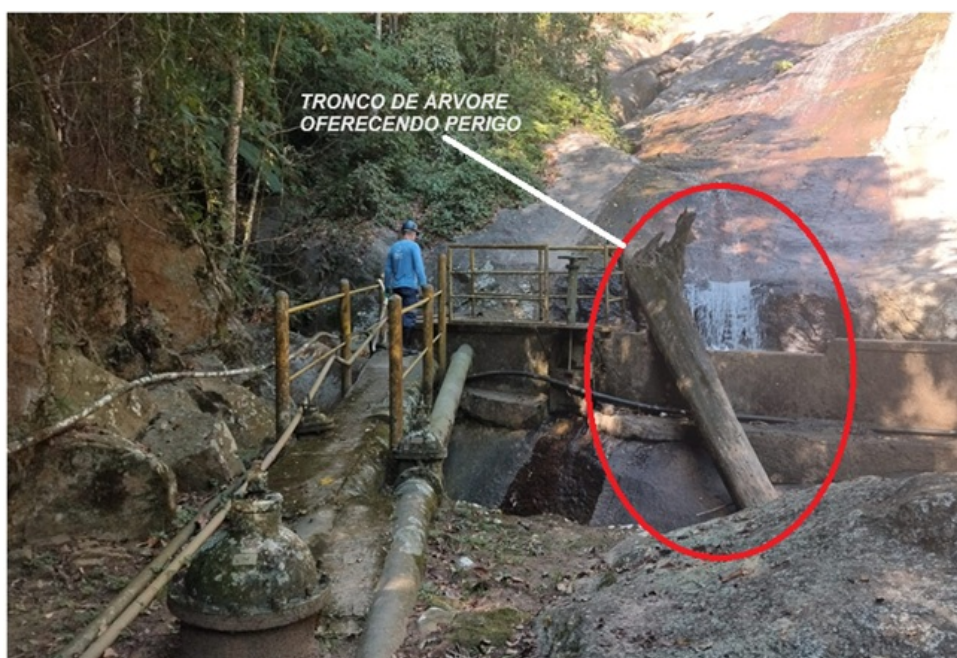
Foto 5 – Captação Batalha.

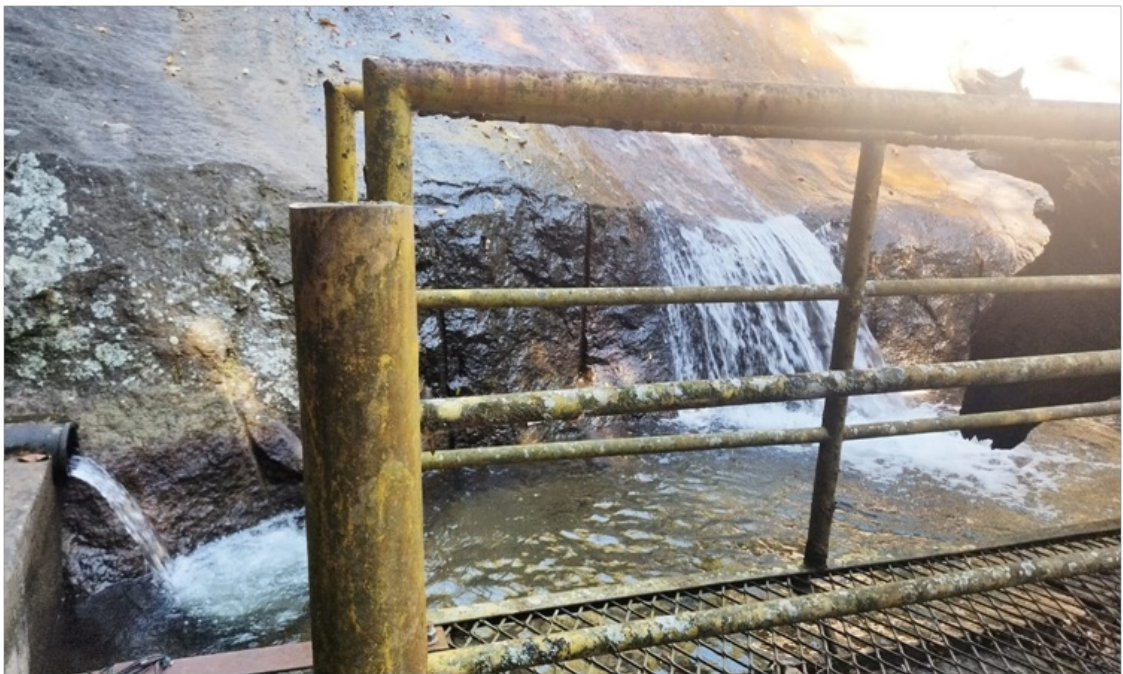
Foto 6 – Captação Batalha.

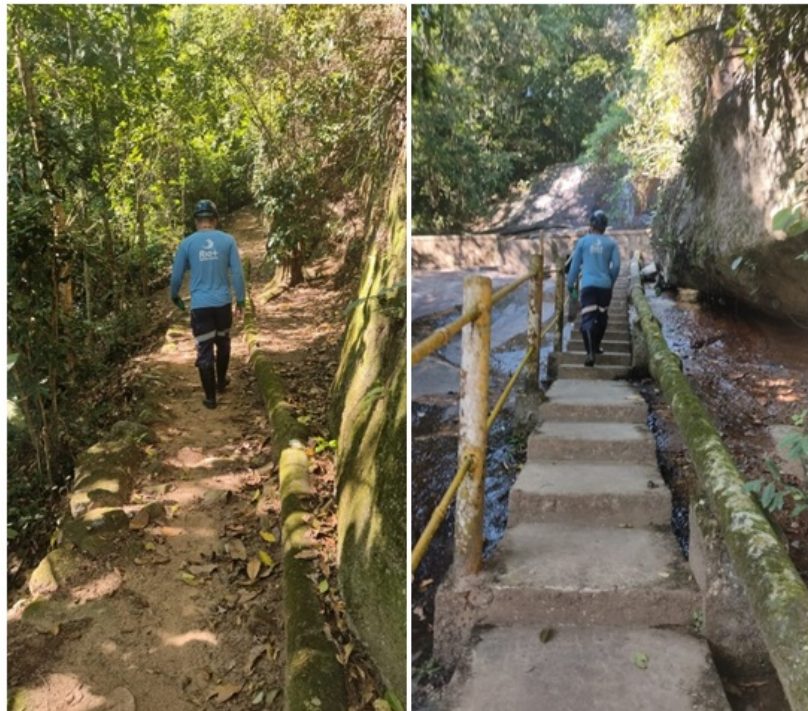
Foto 7 – Acesso a captação Quininha.

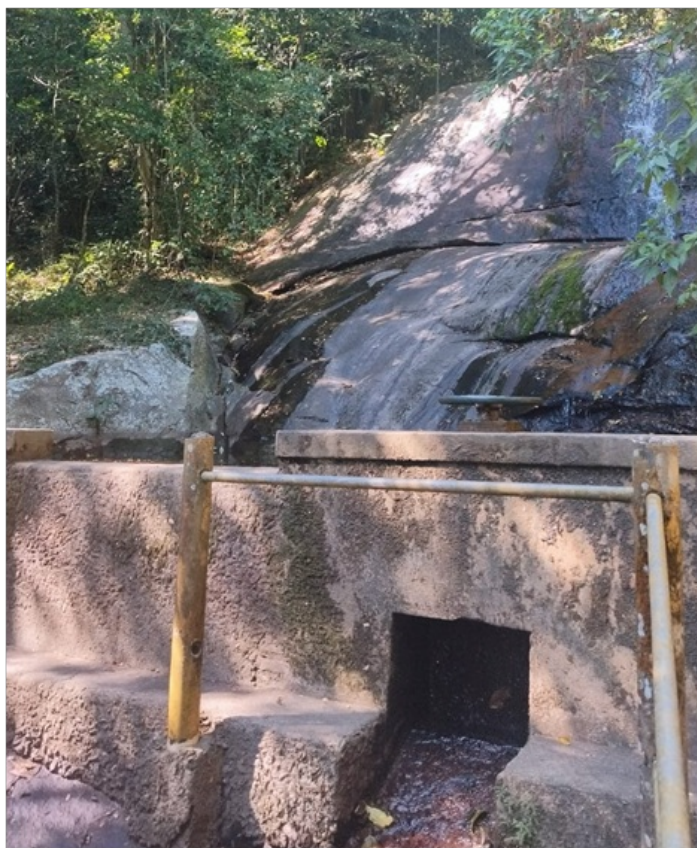
Foto 8 – Captação Quininha.

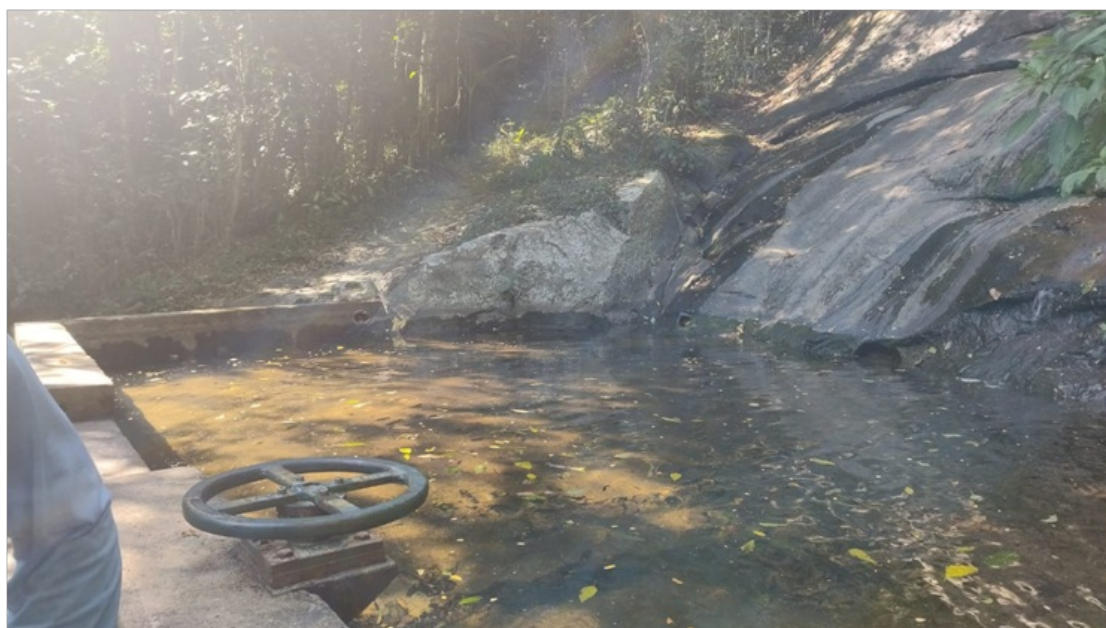
Foto 9 – Captação Quininha.

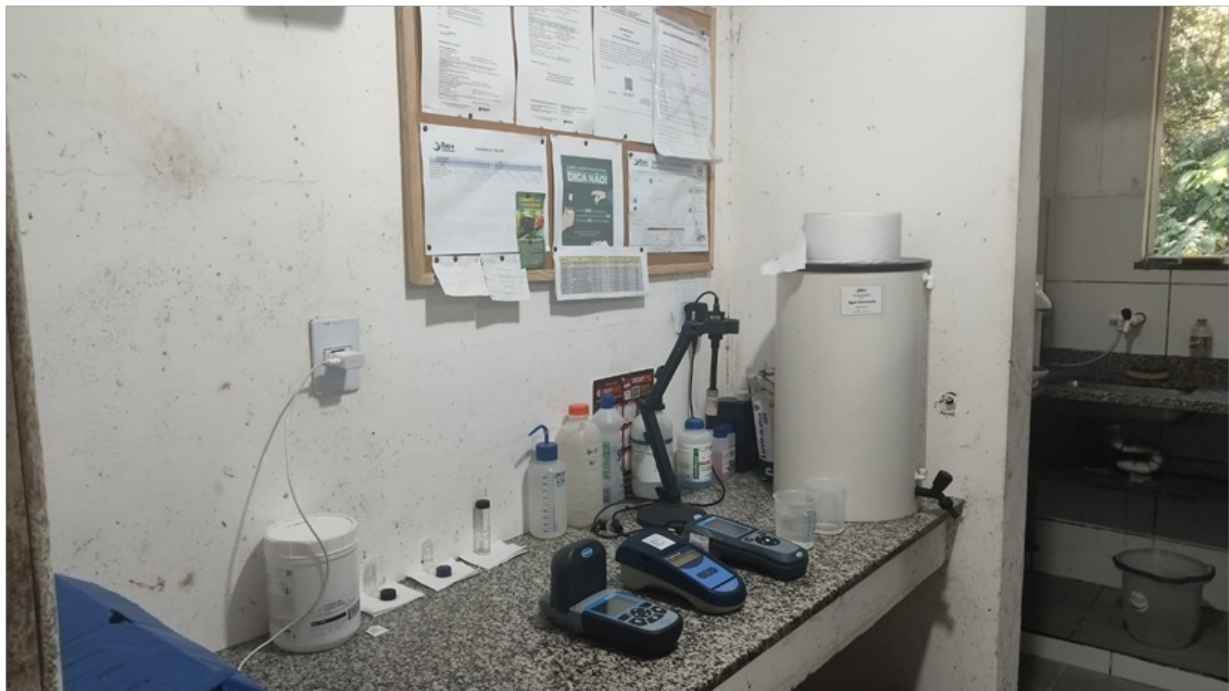
Foto 10 – Laboratório da Unidade de Tratamento com aparelhos de análise dos parâmetros físicos e químicos.

- a) UT apresenta bom estado geral de conservação;
- b) UT sem etapa de filtração;
- c) Laboratórios de análise de água funcionando em boas condições;
- d) Materiais diversos espalhados no pátio/estacionamento, podendo haver acúmulo de vetores.

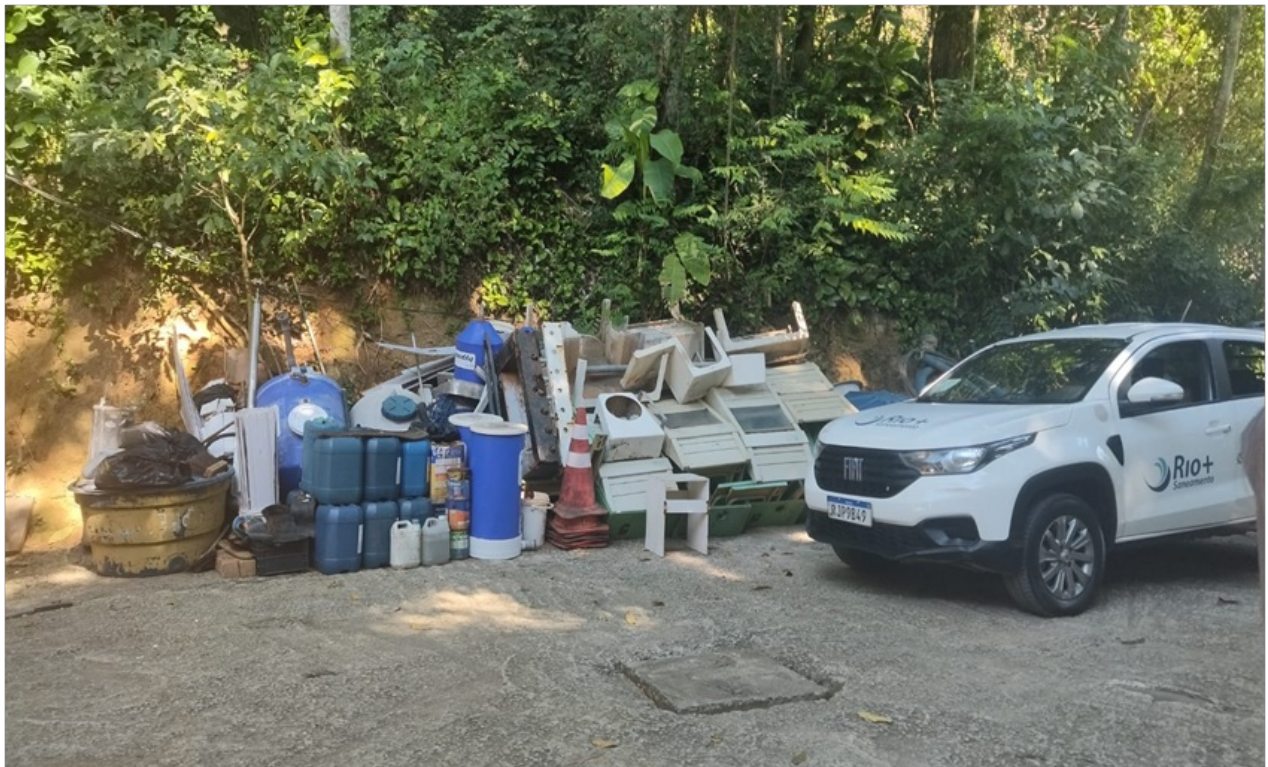
Foto 13 – Pátio da UT com materiais diversos armazenados ao ar livre.

- a) Apresentar projeto definitivo para implantação de ETA com cronograma de obras e investimentos;
- b) Limpeza e retirada dos materiais do pátio/estacionamento.

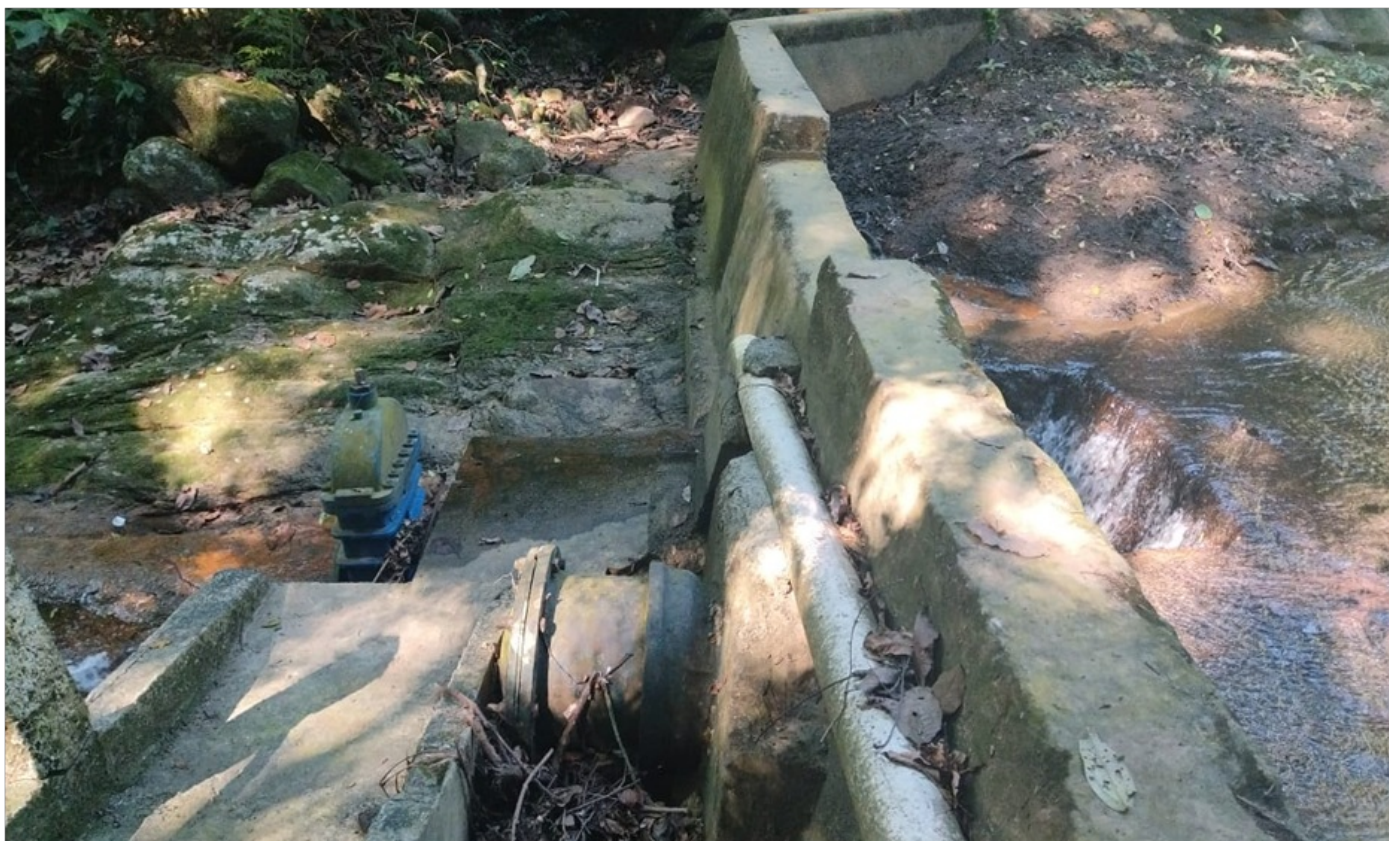
Conforme informado em Fiscalização anterior, a UT Caboclos esteve em operação somente por dois momentos desde a Concessão e segue desativada. A explicação deste fato se dá pela capacidade da UT Batalha e Quininha ser capaz de abastecer o sub-bairro em questão, e segundo os representantes da Rio+, a água da captação da UT Caboclos está fora dos parâmetros aceitáveis para tratamento, pois recebe esgoto bruto de residências do entorno, sem nenhum tratamento. O supervisor Elias afirmou que ações para melhoria na qualidade da água da UT Caboclos estão inseridas no cronograma de investimentos da Rio+.

Foto 14 – Captação Caboclos, que no momento encontra-se desativada.

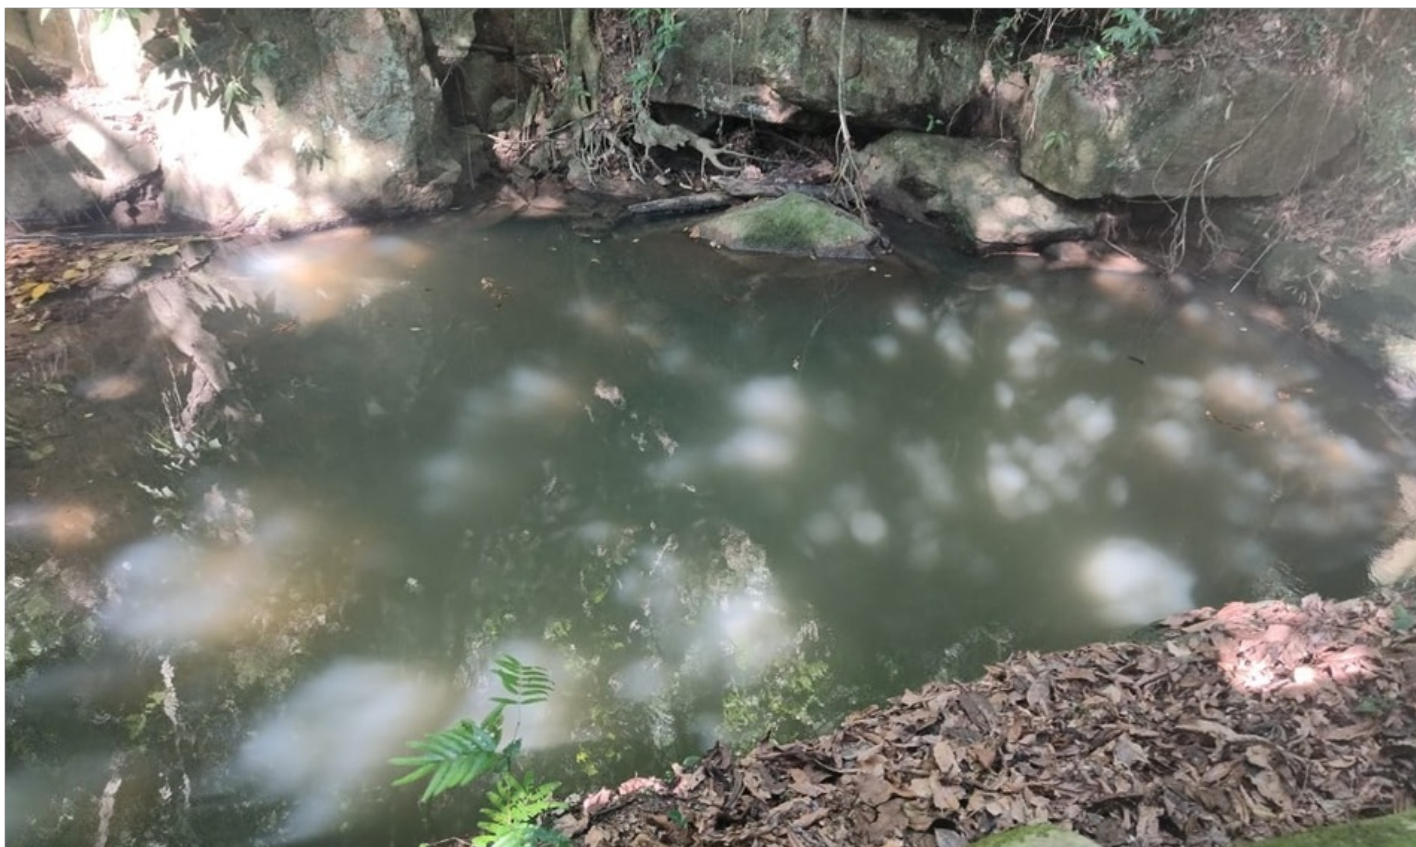
Foto 15 – Captação Caboclos com despejo de esgoto no corpo hídrico.
