### RELATÓRIO DE FISCALIZAÇÃO AGENERSA/CASAN Nº 240/2024

| <b>Processo:</b> | SEI-480002/001541/2024 | <b>Data</b> | 24/05/2024 |
| <b>Local Fiscalizado</b> | Alameda Frei Henrique Guillen nº 7, bairro Javary, Miguel Pereira | | |
| <b>Objetivo da Fiscalização</b> | Verificar as condições de operação e manutenção da unidade | | |

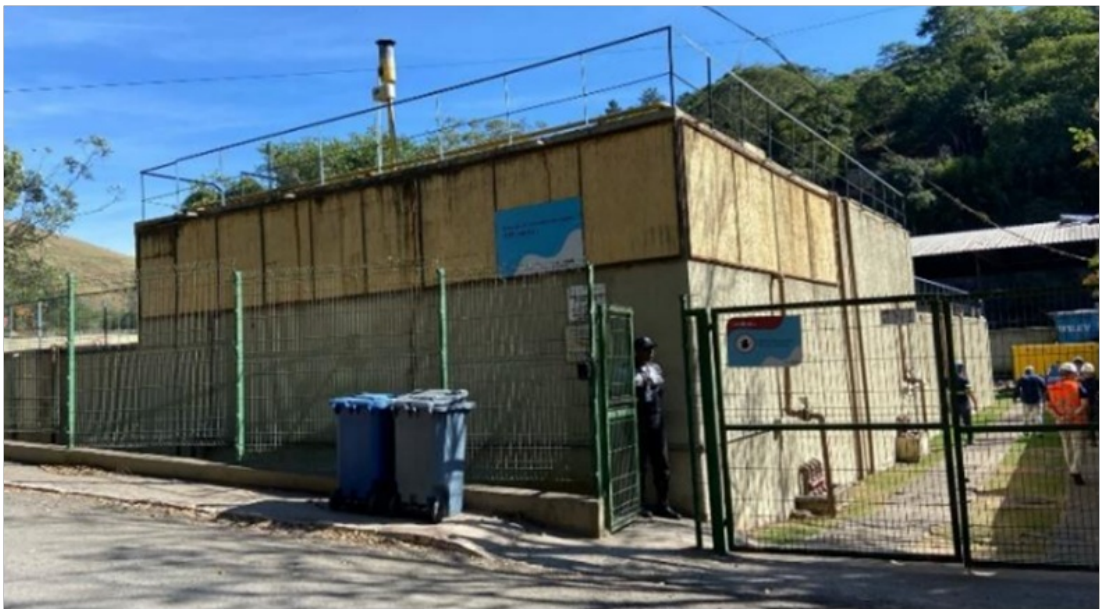
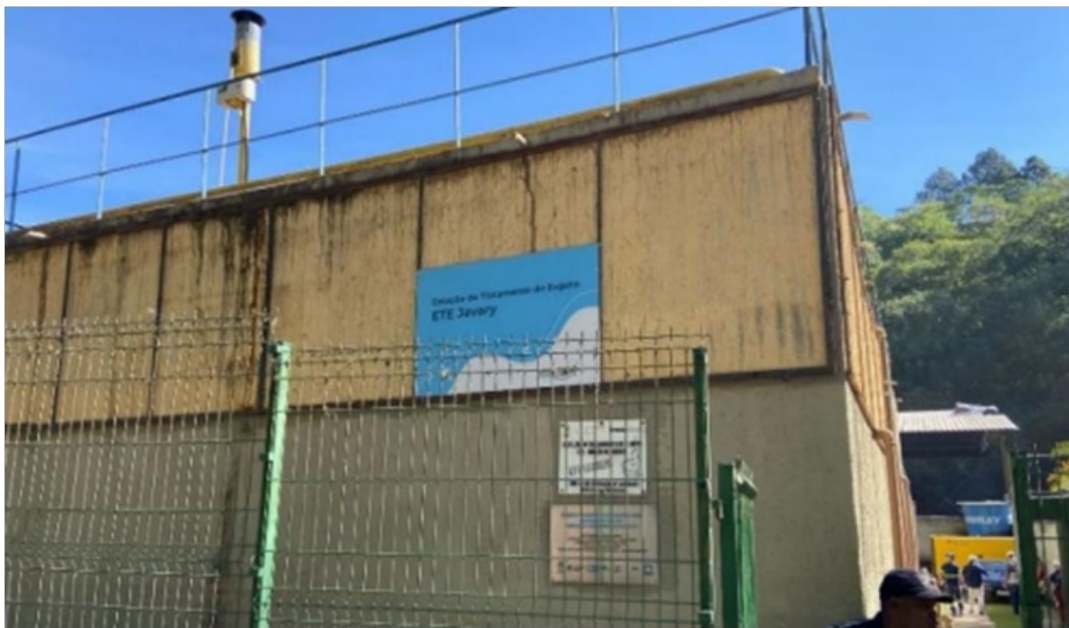
Construída para tratar 20 litros de esgoto por segundos, a ESTAÇÃO DE TRATAMENTO DE ESGOTO JAVARY opera atualmente com uma vazão média de 12 l/s (fotos 1 e 2). A ETE opera 24 horas, sendo que das 7 às 19 horas com operadores in local, com vigilância 24 horas.

Foto 1 - Fachada frontal da ETE

Foto 2 - Fachada frontal da ETE

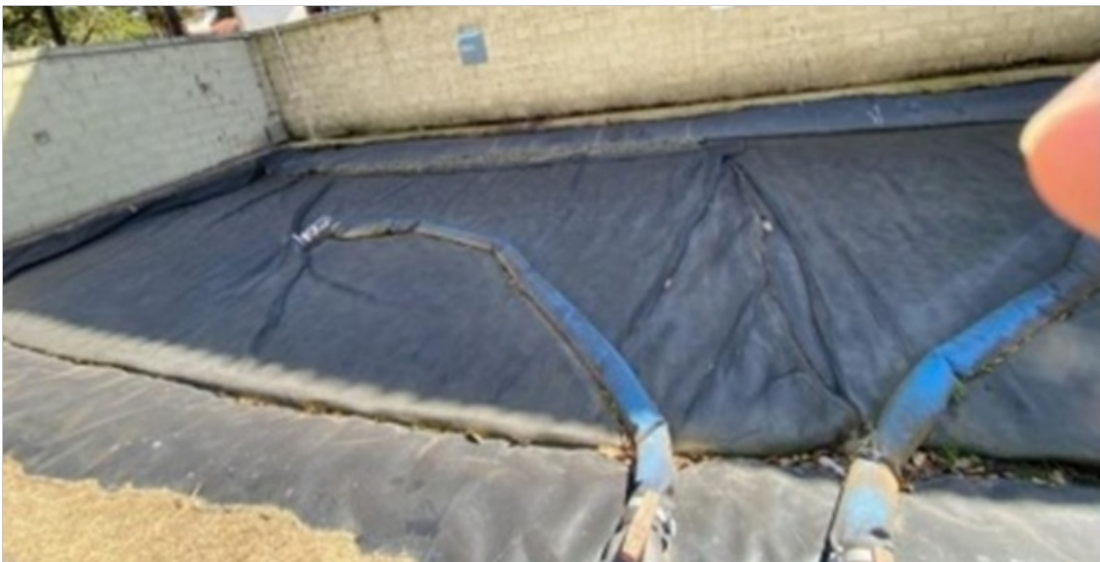
O lodo gerado pelo sistema é retirado e armazenado em dois geobags (foto 3) onde acontece a desidratação. O líquido resultante da filtragem volta ao processo de tratamento através de uma tubulação de recirculação de lodo.

Foto 3 – Geobags

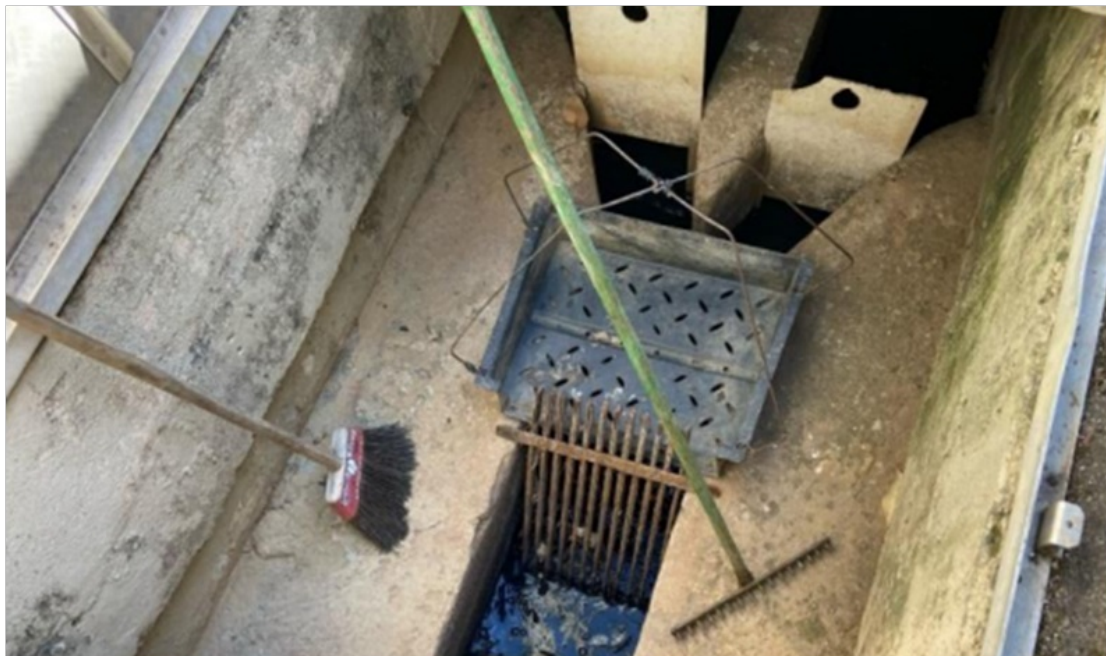
A limpeza no Sistema de Gradeamento e no Desarenador é executada duas vezes ao dia. O material retirado é levado para o Aterro Sanitário do Município de Vassouras-RJ.

O esgoto bruto chega a ETE Barão de Javary, passa pela fase do tratamento preliminar, que tem a função de realizar a retenção de sólidos grosseiros. Esta fase é composta por gradeamento (foto 4) e desarenador (foto 5).

Foto 4 – Gradeamento

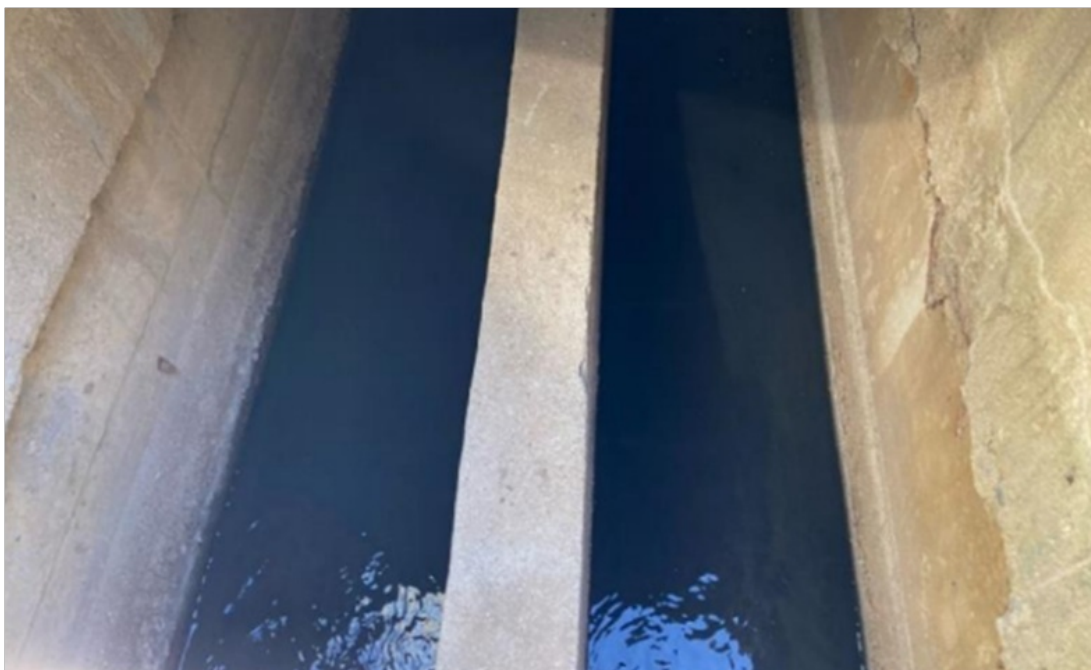
Foto 5 - desarenador

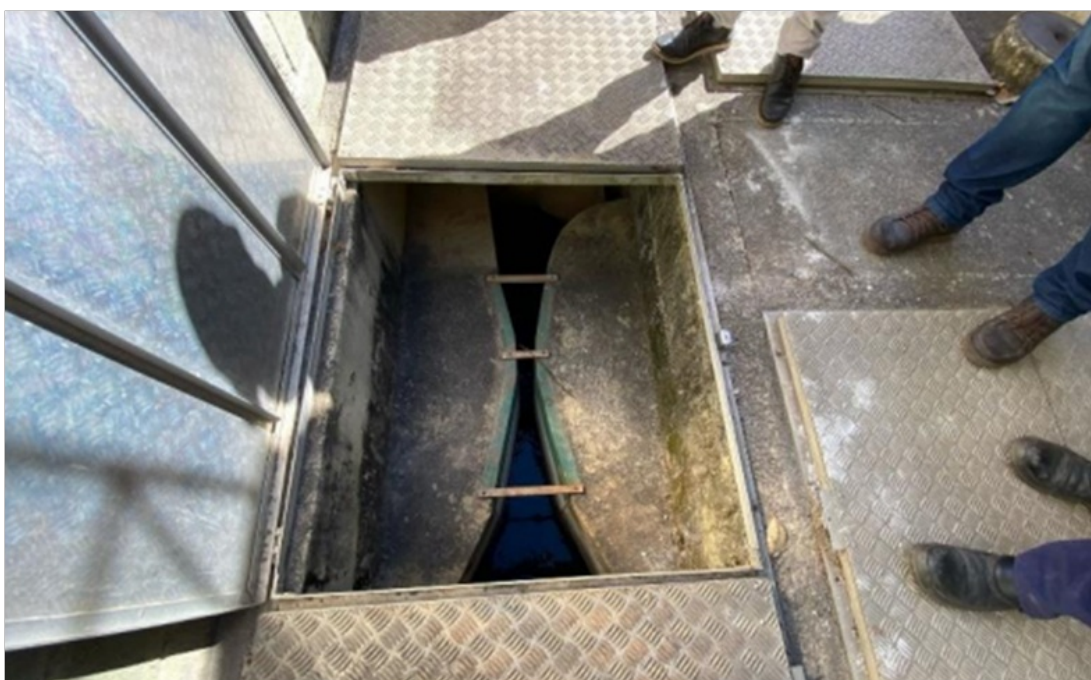
Após a passagem pelos dois processos acima, o esgoto é direcionado para a Calha Parshall (foto 6), visando a realização da medição de vazão, com a ajuda de uma régua graduada (foto 7).

Foto 6 – Calha Parshall

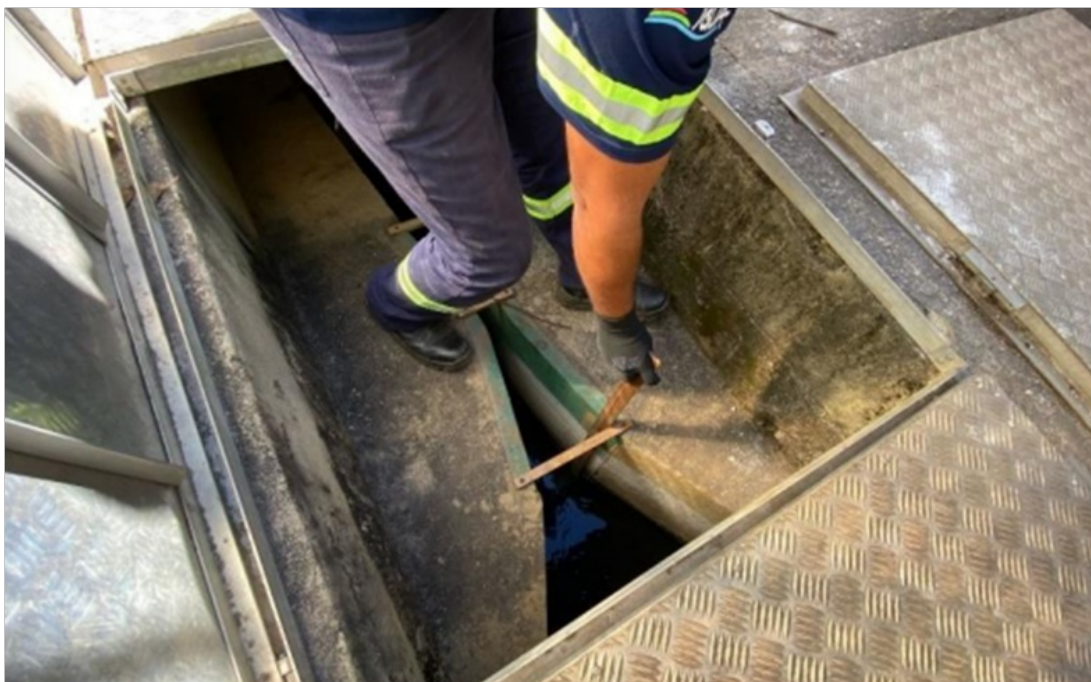
Foto 7 – Régua graduada na Calha Parshall

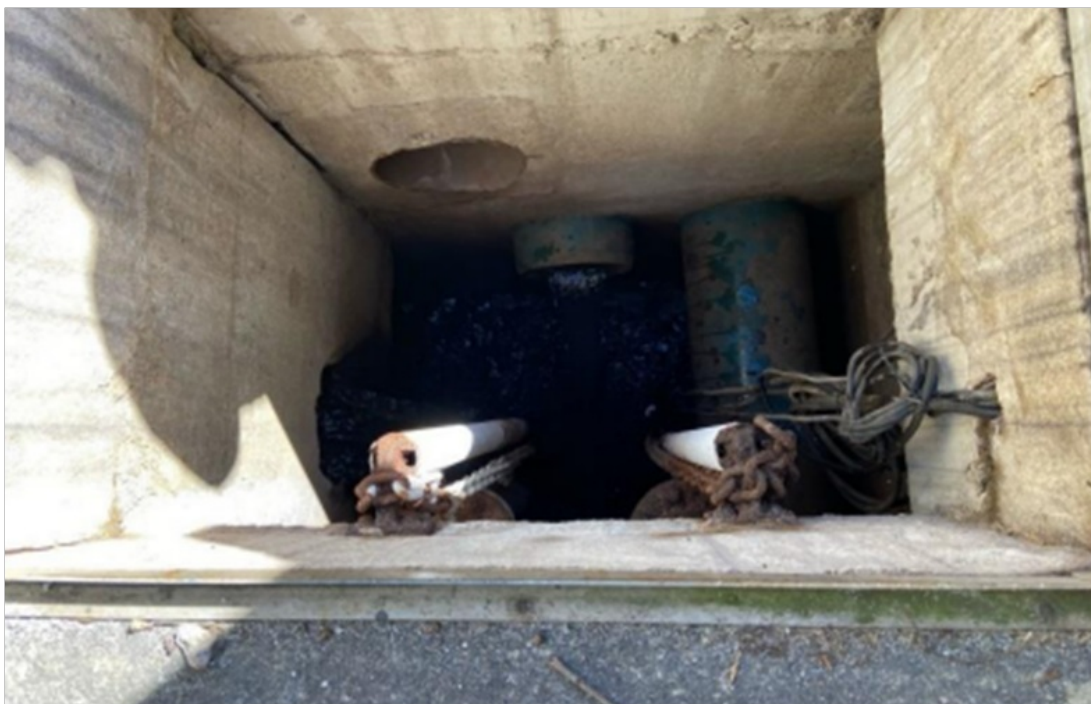
O esgoto, após ter passado pelo desarenador, é bombeado para uma caixa superior de distribuição (foto 9), localizada na parte superior do Reator UASB (foto 10). Da citada caixa, descem tubos verticais que conduzem o esgoto até o fundo do tanque, para distribuição ascensional dentro do Reator UASB, onde ocorrem as fases primária e secundária do tratamento do esgoto.

Foto 9 – Caixa de distribuição

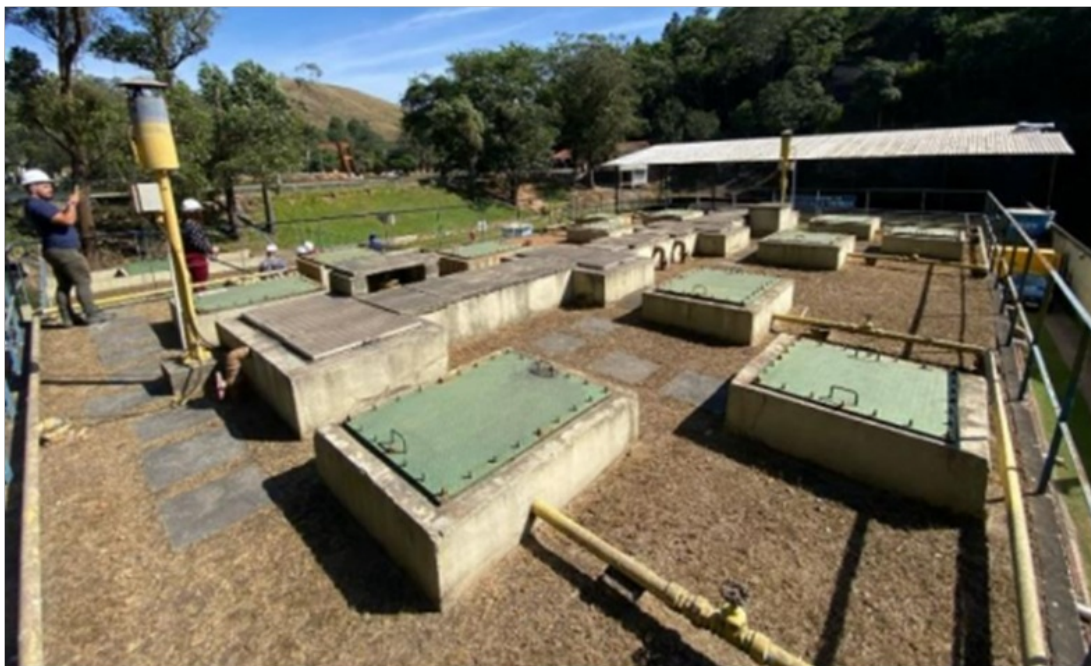
Foto 10 – Parte superior do Reator UASB

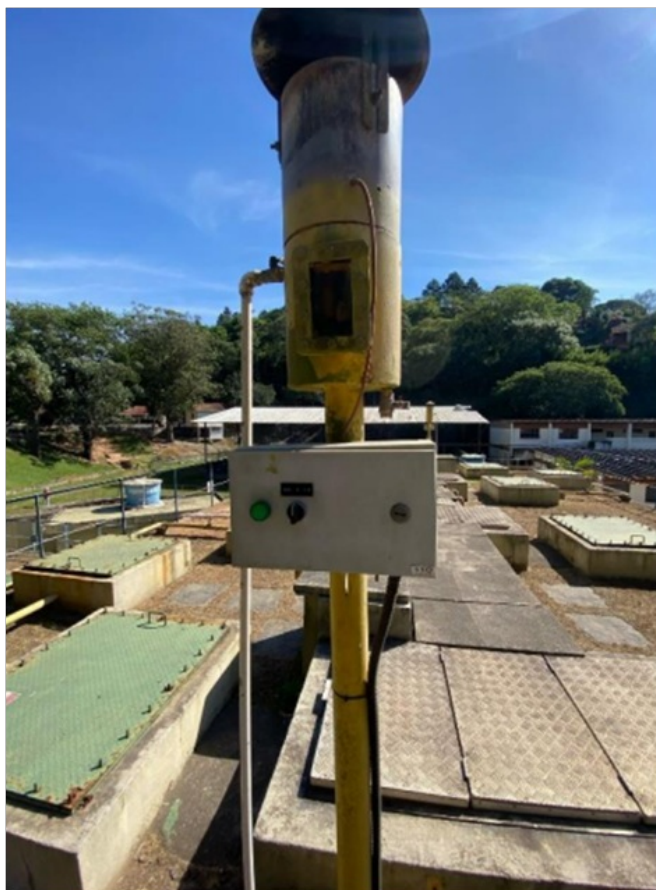
Após ser distribuído, o esgoto segue uma trajetória ascendente, desde a sua parte mais baixa, até encontrar a Manta de Lodo, onde ocorre a mistura, a biodegradação e a digestão anaeróbica do conteúdo orgânico, tendo como subproduto a geração de gases de metano, carbônico e sulfídrico. Ainda em escoamento ascendente, através de passagens definidas pela estrutura dos dispositivos de coleta de gases, e de sedimentação de esgoto, alcança a zona de sedimentação. Nesta fase, o esgoto tem uma velocidade ascensional adequada, para que possa ocorrer a sedimentação dos sólidos e flocos, os quais retornam para a zona superior de acumulação, onde é coletado e queimado automaticamente por um sistema de queimador de gases (foto 11) na parte superior do UASB.

Foto 11 – Queimador de gases

Um dos representantes da Concessionária, senhor Carlos Fonseca, Operador da ETE, informou que atualmente, devido a vazão tratada (12L/s), a geração de gases é baixa, não substancialmente o queimador entra em funcionamento.

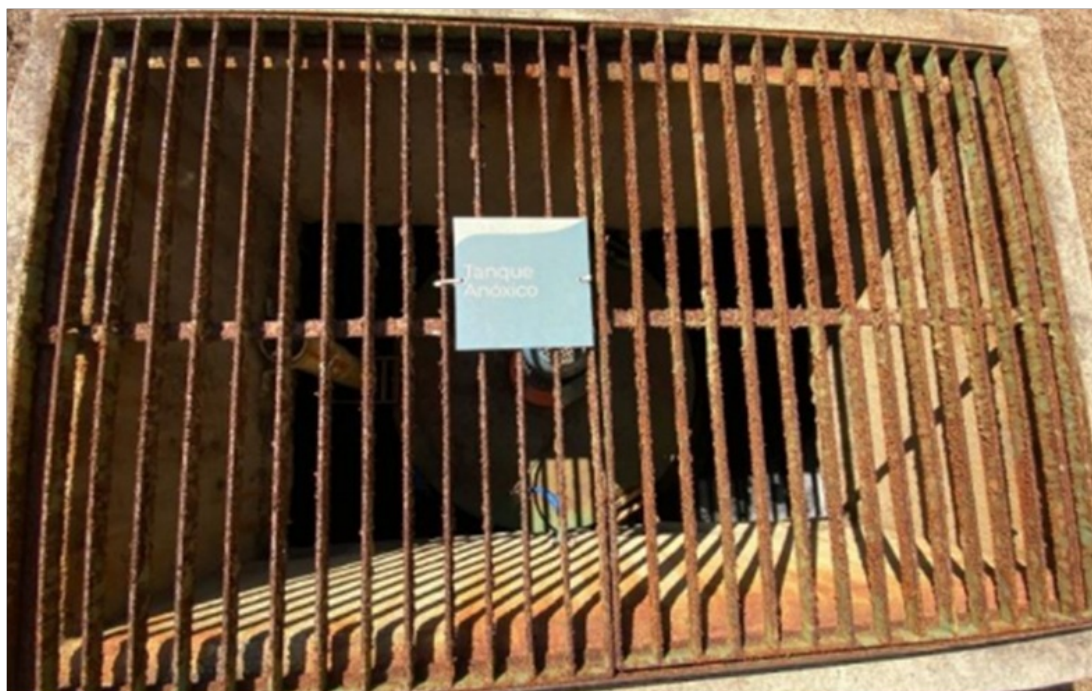
O efluente de esgoto clarificado é então direcionado para o tanque anóxico (foto 12), fase terciária do tratamento de esgoto para remoção de nutrientes (fósforo e nitrogênio).

Foto 12 – Tanque anóxico

- ü o laudo referente à qualidade dos efluentes da saída da ETE;
- ü a outorga de lançamento;
- ü o cadastro de rede e planta geral do SES;
- ü a planta baixa da unidade, pois somente é encontrada no manual de operação;
- ü os comprovantes de destinação de resíduos;
- ü o resumo do relatório de ocorrências operacionais;
- ü a validação da Licença Ambiental de Operação (LAO);
- ü o plano de emergência e contingência;
- ü o cronograma para reparar o dispositivo de leitura eletrônica;
- ü o cronograma para instalação de medidores de vazão eletrônicos;
- ü a manutenção da grade do tanque anóxico.

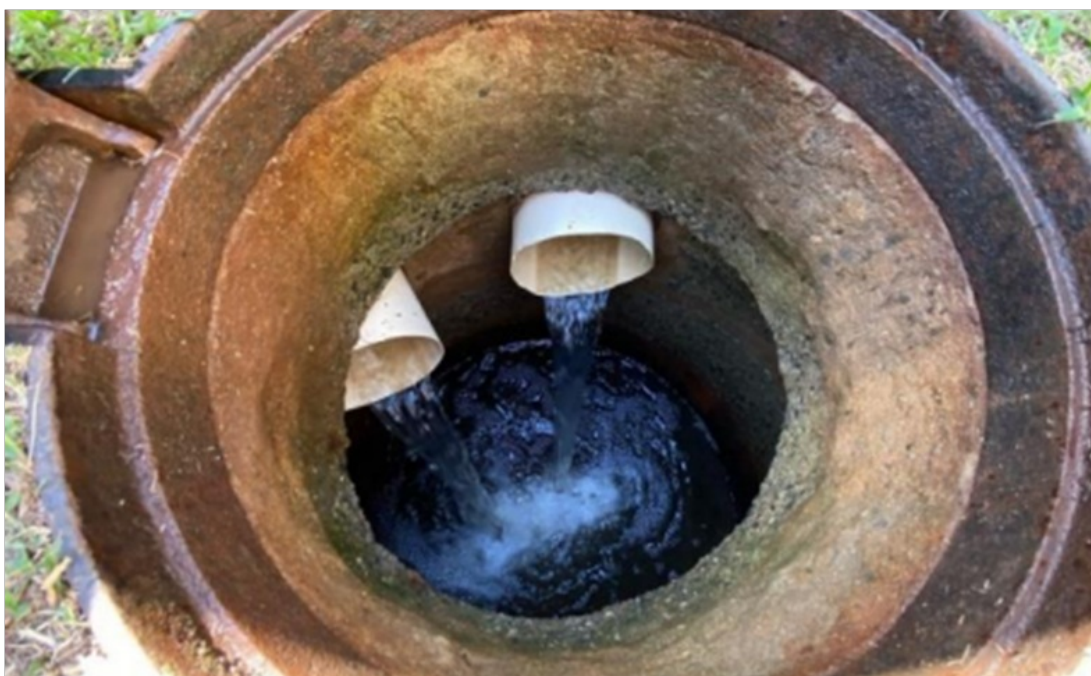
Poço de visita de saída do efluente tratado (foto 13).

Foto 13 – Poço de visita

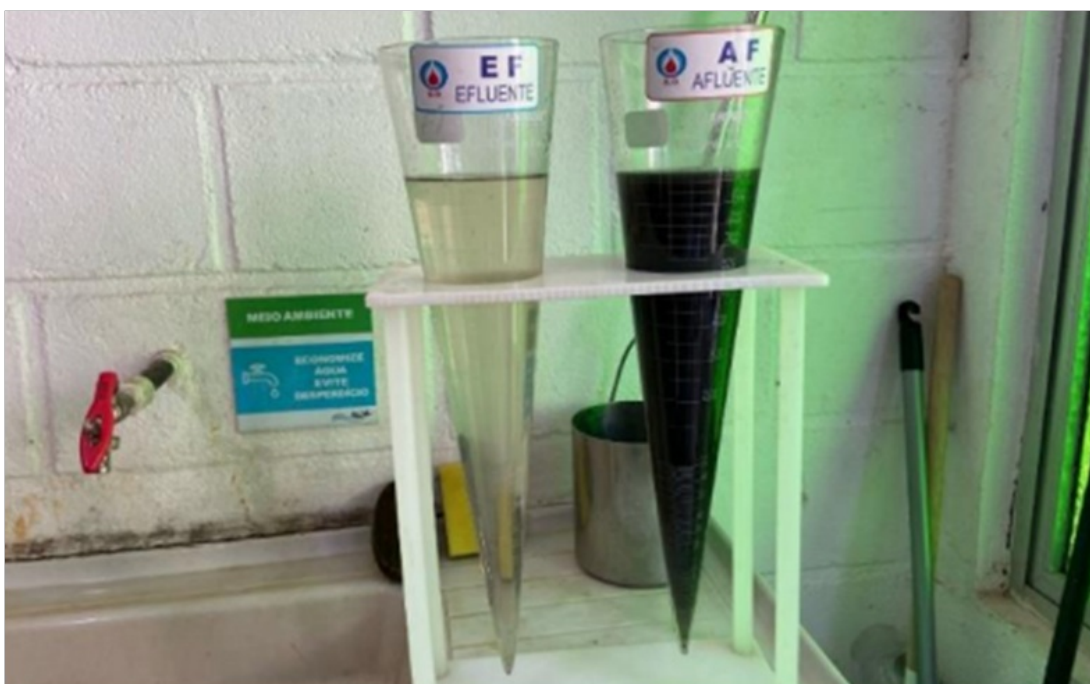
Amostras de efluente e afluente (foto 14).

Foto 14 – Amostras de esgoto

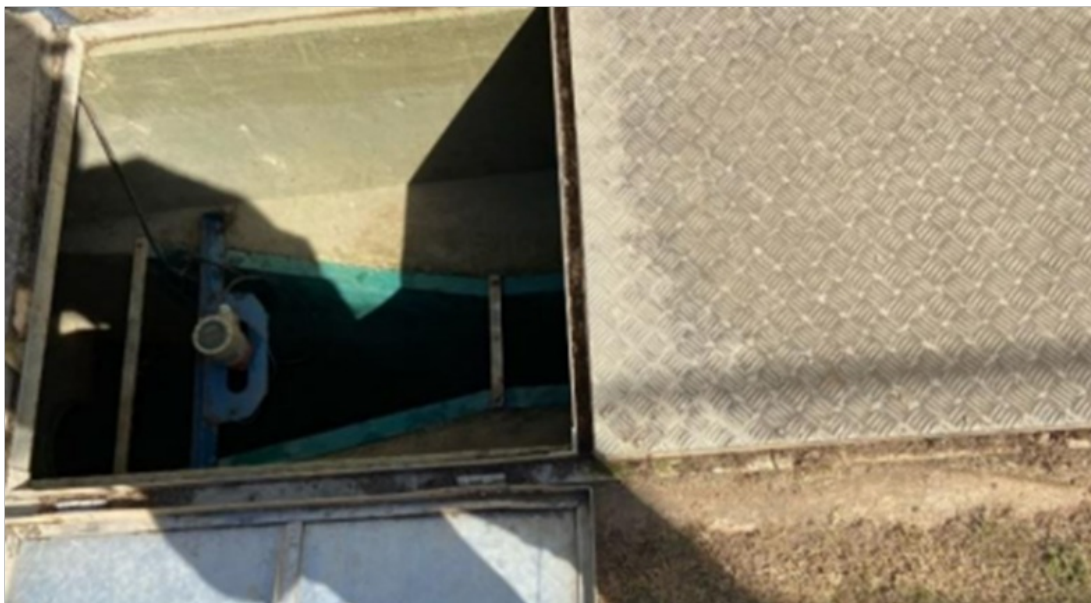
Para medir a saída do esgoto, também é utilizada a Calha Parshall e uma régua graduada (fotos 16 e 17).

Foto 16 – Calha Parshall

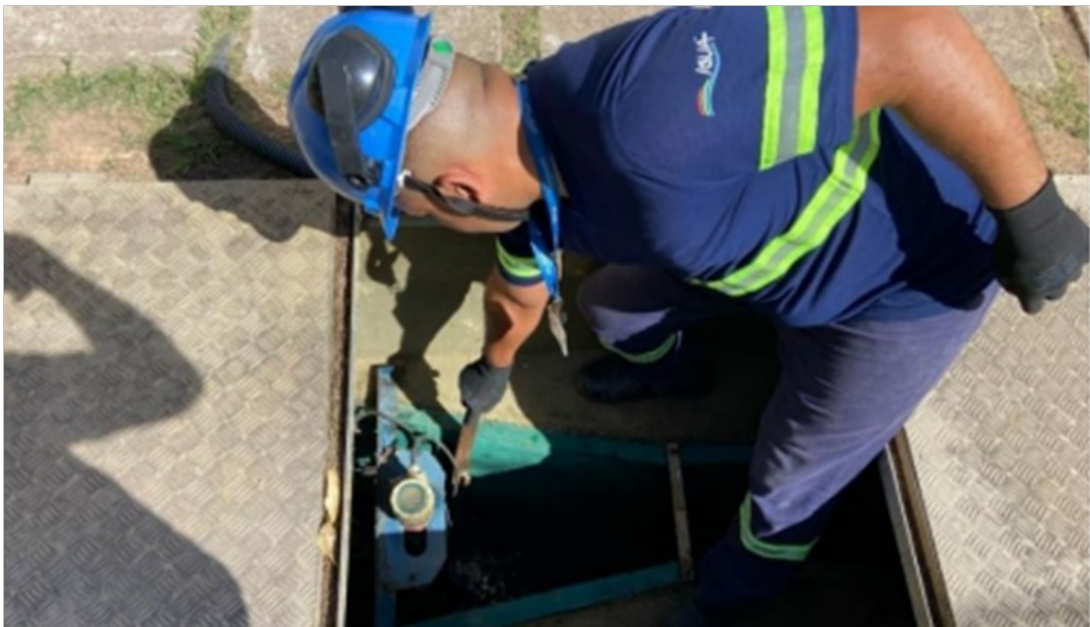
Foto 17 – Operador medindo a vazão de esgoto

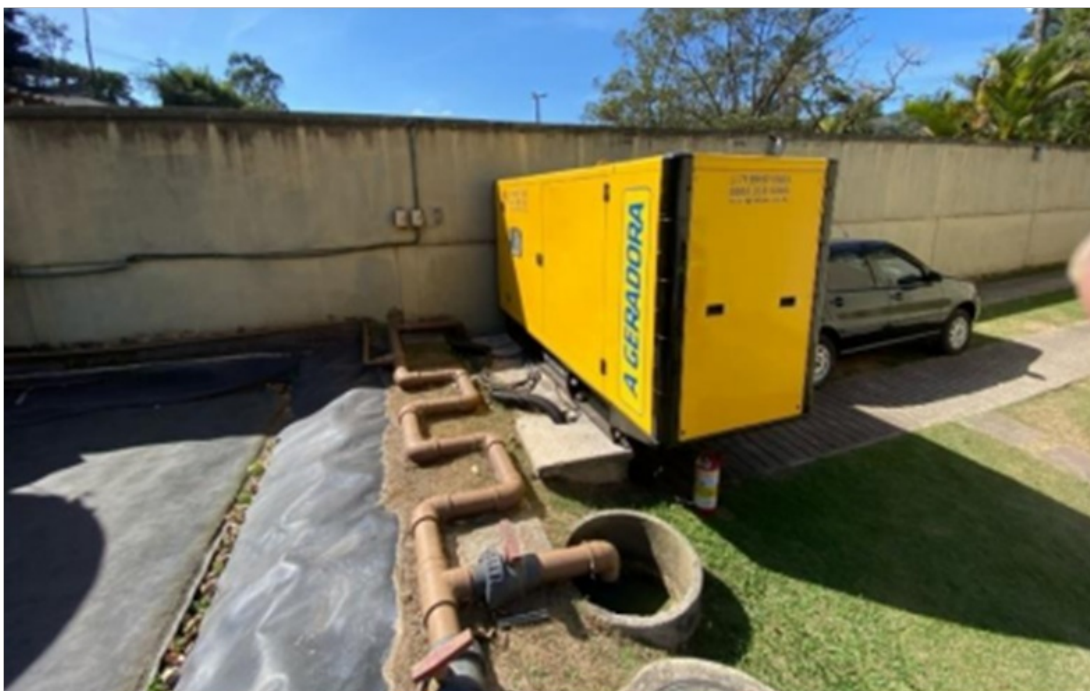
Foi constatado ainda a existência de um gerador de energia na ETE (foto 18).

Foto 18 – Gerador
