## RELATÓRIO DE FISCALIZAÇÃO AGENERSA/CASAN Nº 0259/2024

| Local Fiscalizado | Av. Atlântica , e/f nº 160, Copacabana, Rio de Janeiro | | |
| Objeto da Fiscalização | Verificar andamento e qualidade das obras de reforma | | |

O presente relatório é decorrente do processo de Fiscalização Programada no Sistema de Transporte de Esgotos. Visando subsidiar esse processo, foi realizada vistoria em 14/08/2024, na Estação Elevatória de Esgoto do Parafuso que está sendo reformada, localizada em Copacabana, na Cidade do Rio de Janeiro.

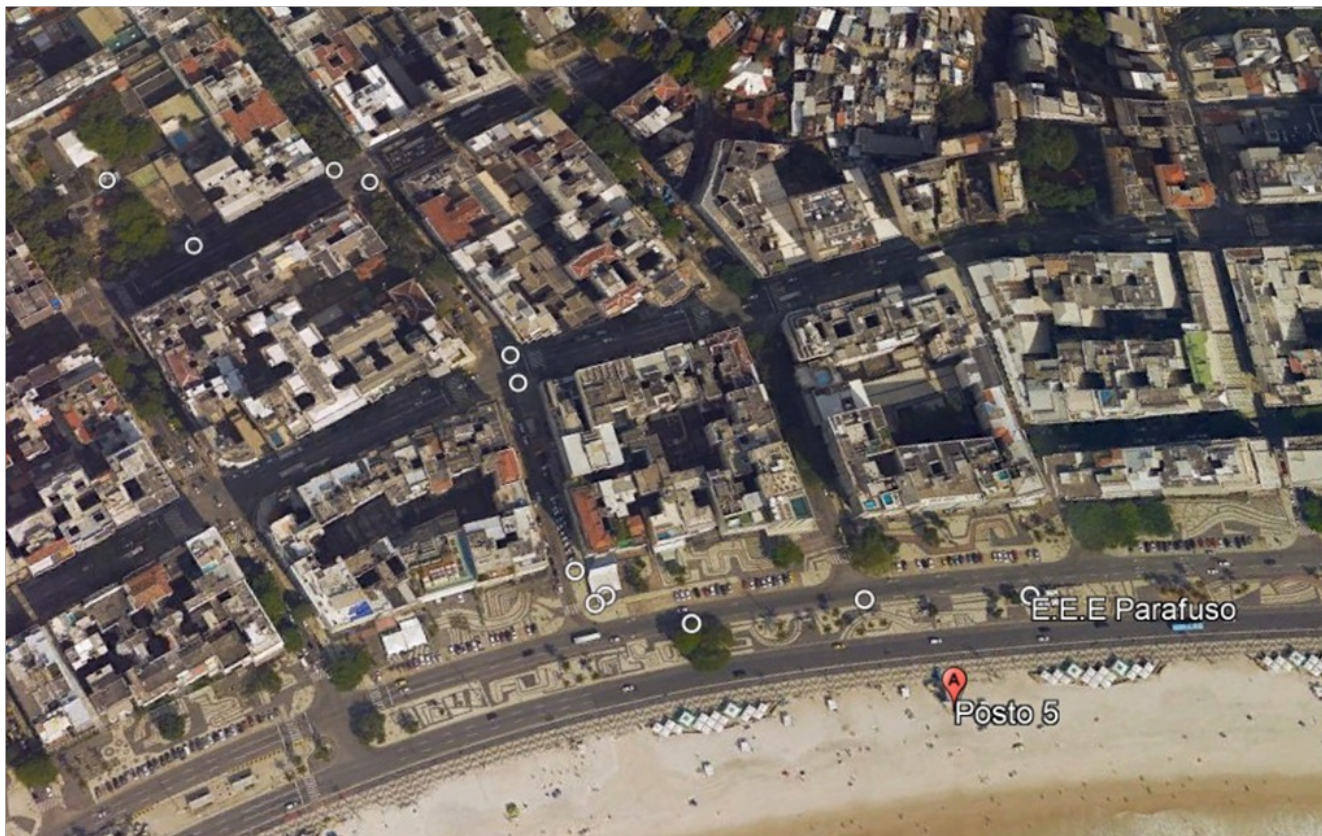
A estação elevatória de esgoto vistoriada faz parte do Sistema de Esgotamento Sanitário da Zona Sul. A EEE Parafuso recebe efluentes do Interceptor Oceânico , e no

tempo seco os eleva através de quatro parafusos para PV da rede de esgoto a jusante , que transporta estes despejos por gravidade até a EEE André Azevedo, que por sua vez recalca para o Emissário de Ipanema. A EEE Parafuso possui quatro conjuntos moto-bomba que operam em rodízio. Neste período de reforma opera com dois parafusos ( número 2 e 3 ) , um na reserva ( n° 1 ) , e um em reforma ( n° 4).

**Foto 2** – Trajeto do esgoto de montante ( Interceptor Oceânico ) e jusante ( galeria entre a EEE Parafuso e EEE André Azevedo )

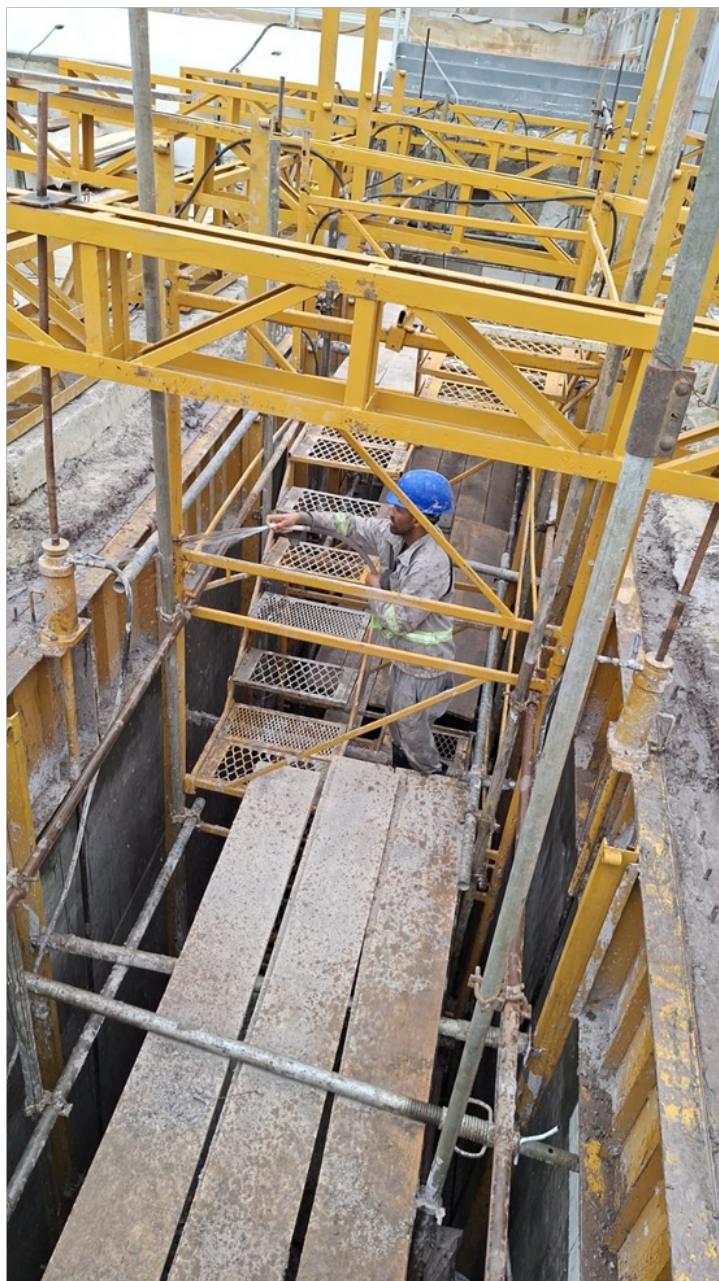
A fase atual da obra é cura do concreto das paredes, haja vista a concretagem terminou em 05/09/2024 com formas deslisantes, tendo sido concretado o último painel nesta data.

**Foto 3** – Vista do poço 4 após concretagem, sendo molhado para cura

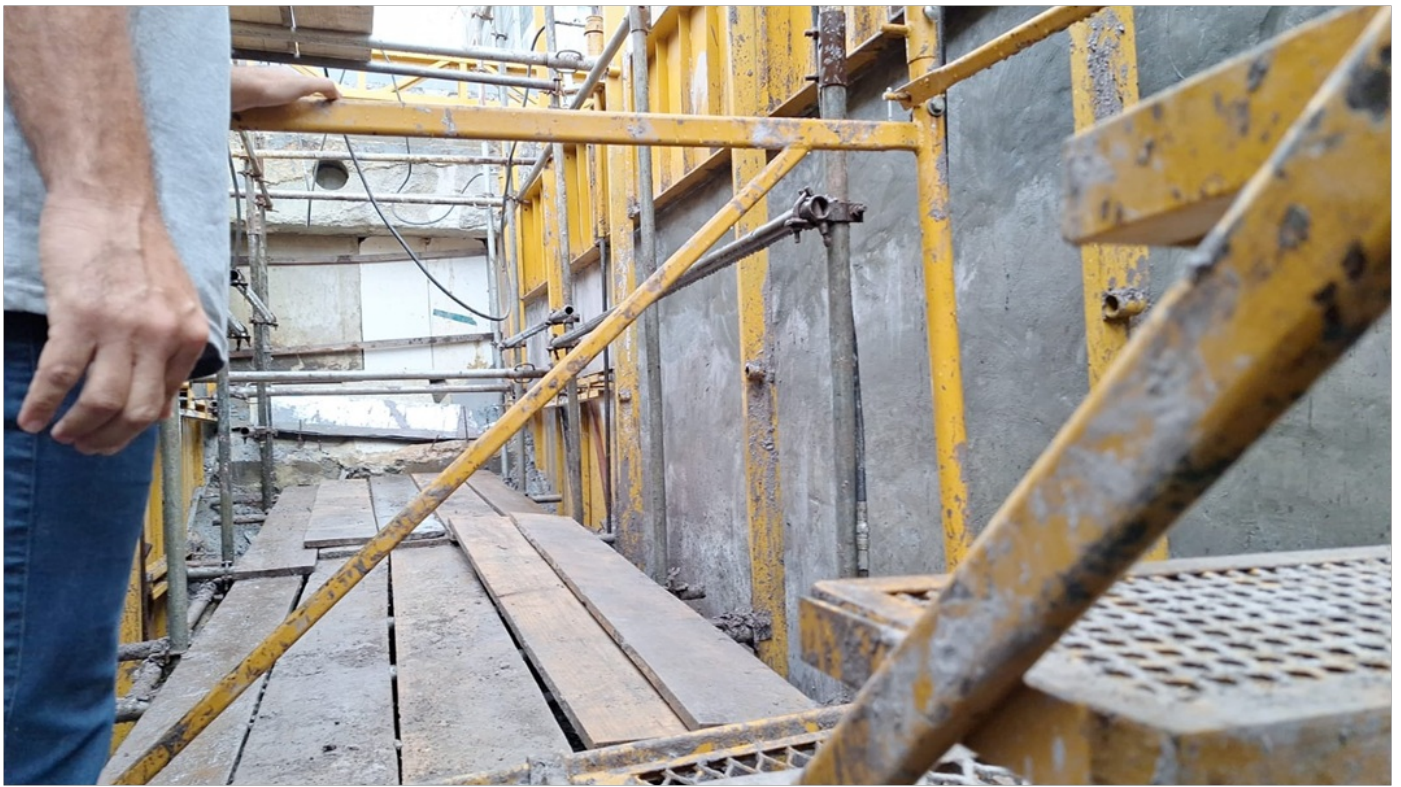
Foto 4 – Vista das paredes concretadas

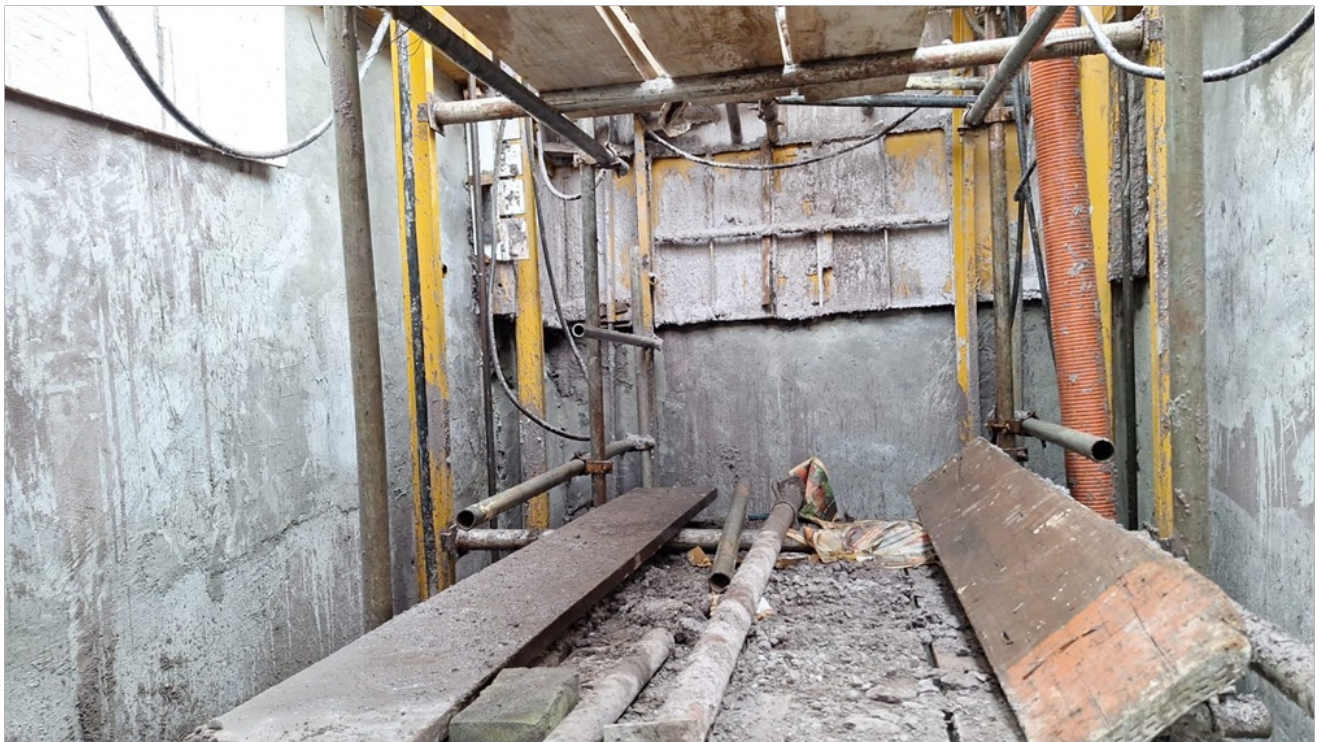
Foto 5– Vista das paredes concretadas

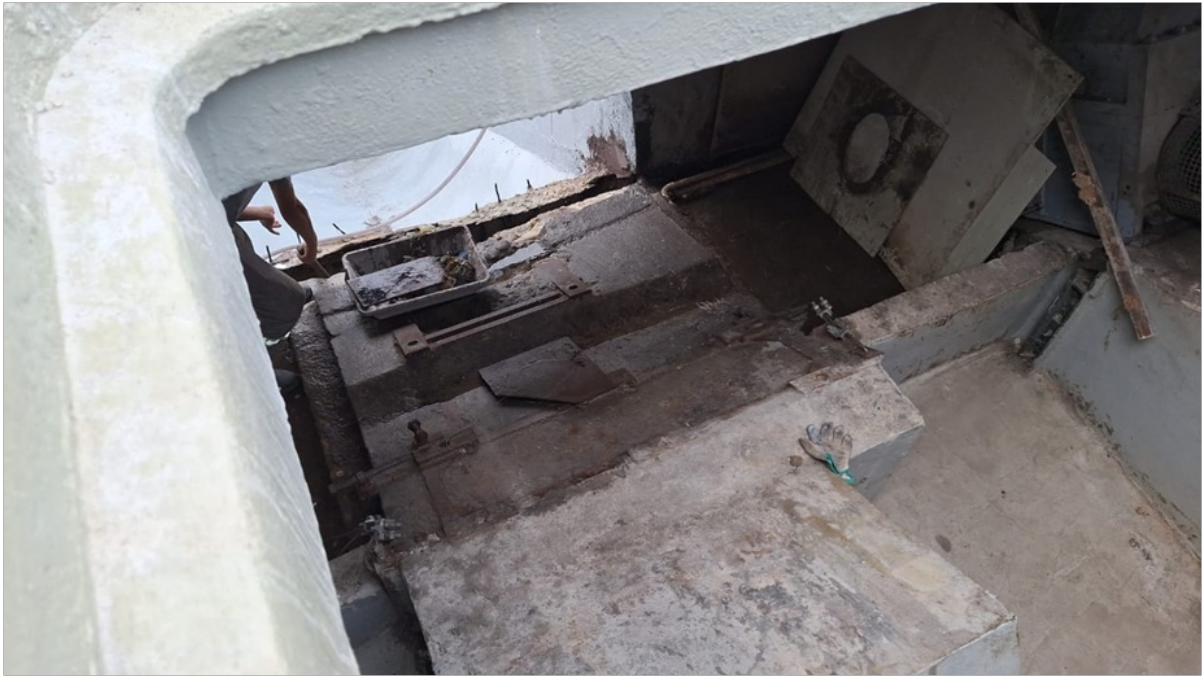
**Fotos 6** – Reparo da base do acoplamento do parafuso; Vista da impermeabilização do poço após a concretagem, com drenagem do esgoto vazado pelas comportas, através de bomba sapo .

Informar quando o reparo do parafuso e conjunto moto-bomba do poço 1 estiver concluído para a AGENERSA acompanhar a montagem.

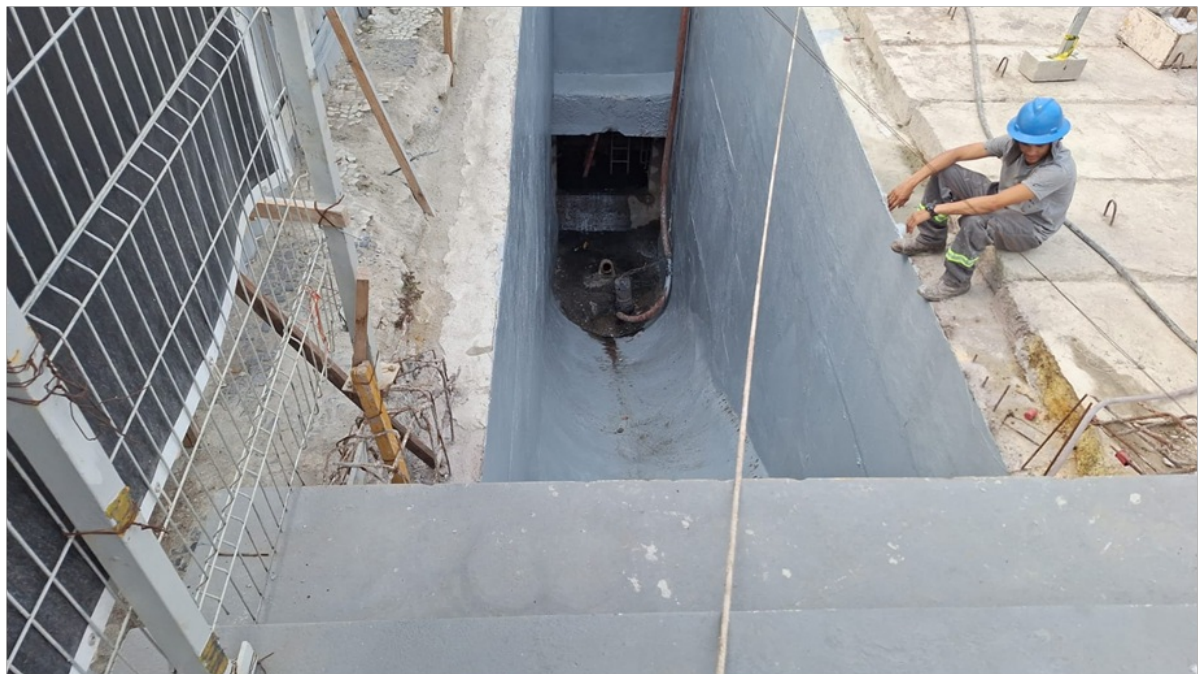
**Fotos 7** – Reparo da base do acoplamento do parafuso; Vista da impermeabilização do poço após a concretagem, com drenagem do esgoto vazado pelas comportas, através de bomba sapo .

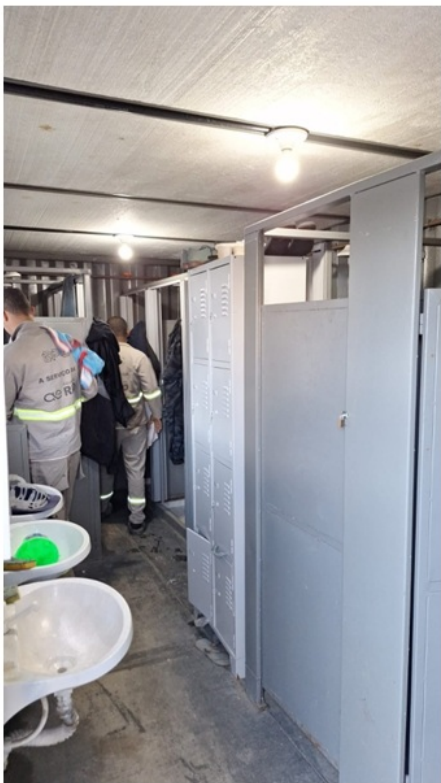
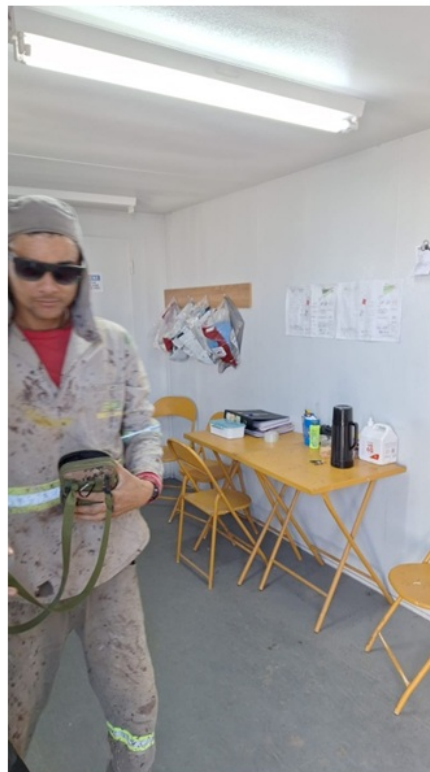
O canteiro de obras encontra-se limpo, organizado e com infra-estrutura com banheiros,refeitórios, almoxarifado e tapume para isolamento.

Foto 7 e 8 – Vista do WC / Vestiário e do refeitório
