## **Relatório de Fiscalização CARES/AGENERSA – nº 01/2020**

Data: 12/08/2020

Local: Complexo de Tratamento e Destinação Final de Resíduos Sólidos de Vassouras (CTDR/Vassouras)

Consórcio Intermunicipal de Gestão de Resíduos Sólidos do Vale do Café (Convale)

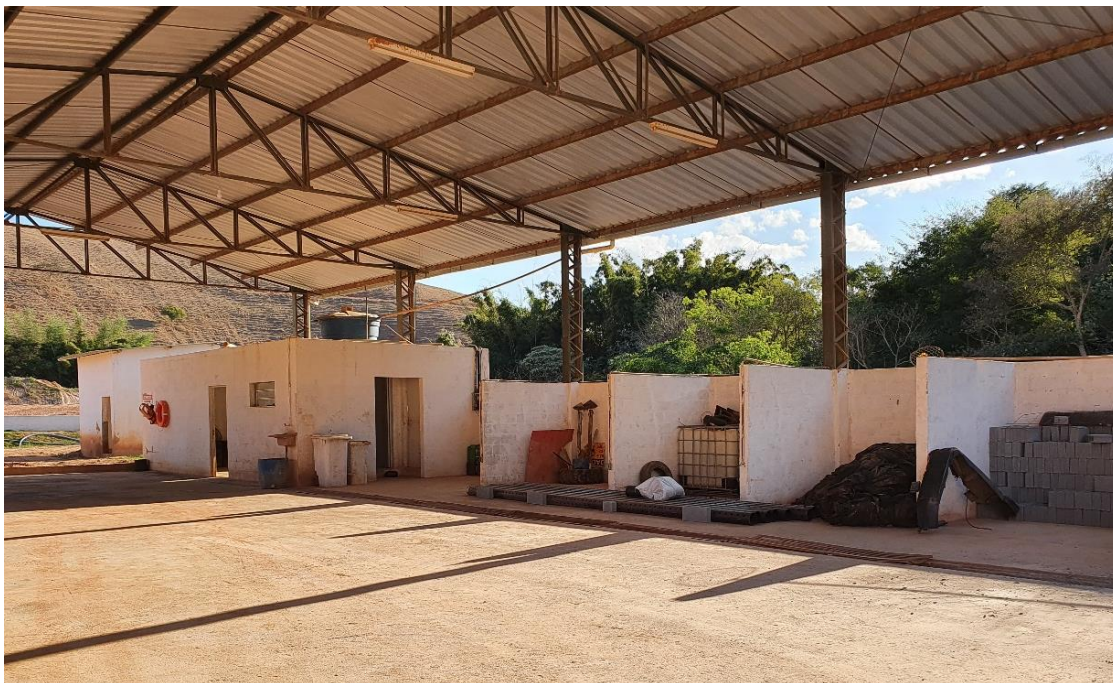
A Concessionária alega que a Unidade de Triagem e Apoio à Coleta Seletiva (figura 1) depende do funcionamento dos Programas de Coleta Seletiva nos Municípios Consorciados para funcionar e que a Unidade de Beneficiamento de Resíduos da Construção Civil foi mal posicionada em relação aos setores do Aterro, quando de sua instalação, dificultando as

*Figura 1: Unidade de Triagem e Apoio à Coleta Seletiva*

| 66 | Operacional | Coleta seletiva - triagem | Unidade de Triagem e Apoio à Coleta Seletiva | <input type="checkbox"/> Bom<br><input type="checkbox"/> Regular<br><input checked="" type="checkbox"/> Inexistente | x Apesar da existência da unidade, ela não foi utilizada até o momento |

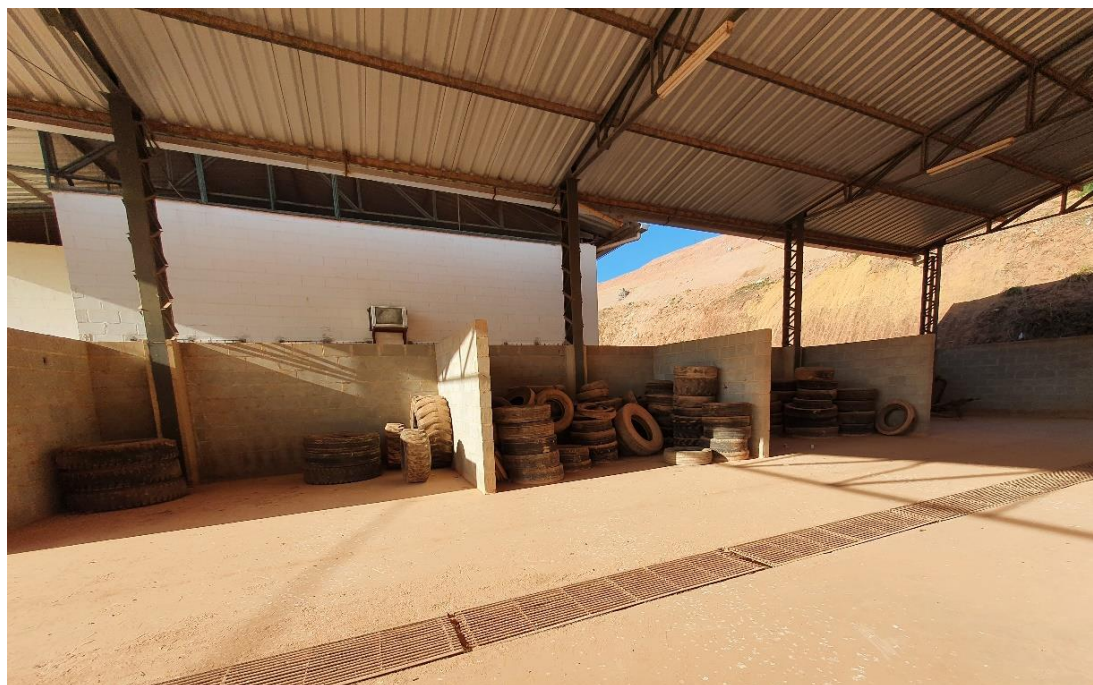
A Unidade de Armazenamento (figura 2) provisório de lâmpadas, pilhas, baterias, pneus e eletrônicos para Logística Reversa está ociosa, recebendo apenas uns poucos pneus que chegam nos caminhões de coleta domiciliar de resíduos.

*Figura 2: Unidade de Armazenamento provisório de lâmpadas, pilhas, baterias, pneus e eletrônicos para Logística Reversa*

| 64 | Operacional | Coleta seletiva 1 | Armazenamento de lâmpadas/pilhas/baterias | <input type="checkbox"/> Bom<br><input type="checkbox"/> Regular<br><input checked="" type="checkbox"/> Inexistente | x Apesar da existência da unidade, ela não foi utilizada até o momento |

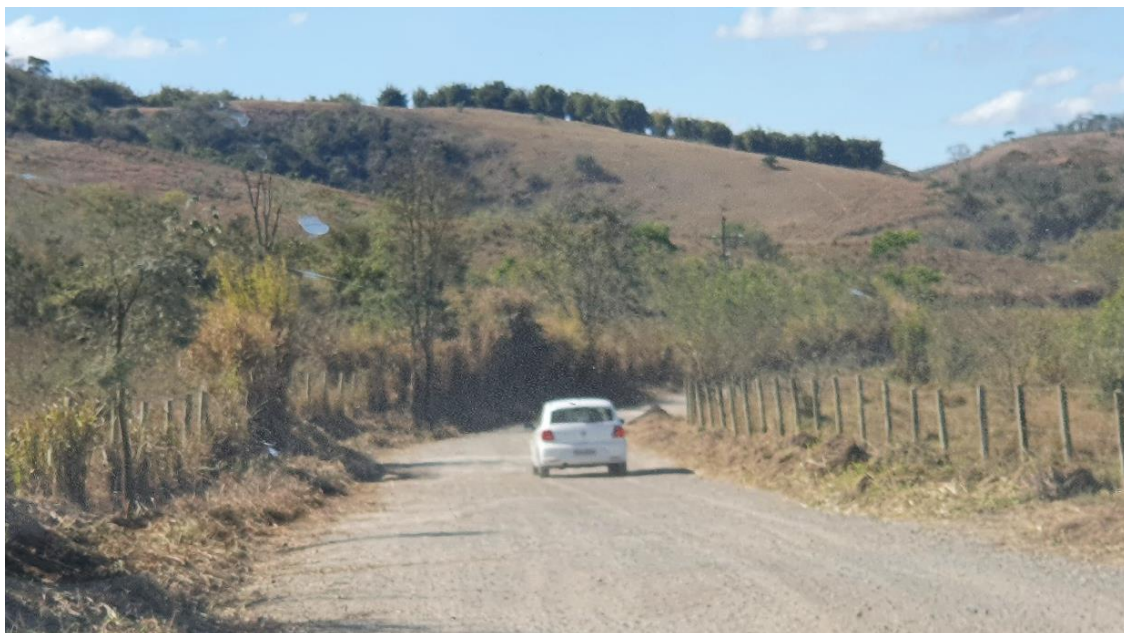
- 1.1. Foi verificado que o início da estrada de acesso ao CTDR Vassouras (saindo da BR 393) encontra-se em bom estado, com caminho de passagem veicular nivelado com mistura de terra e escória de alto forno (figuras 3 e 4), implantada pela concessionária. Entretanto, a mesma constatação não foi verificada até o final da estrada de acesso, encontrando-se desníveis e buracos. Ademais, verificamos a presença de placas sinalizadoras de trânsito ao logo do percurso.

*Figura 3: Início da estrada de acesso ao CTDR/Vassouras*

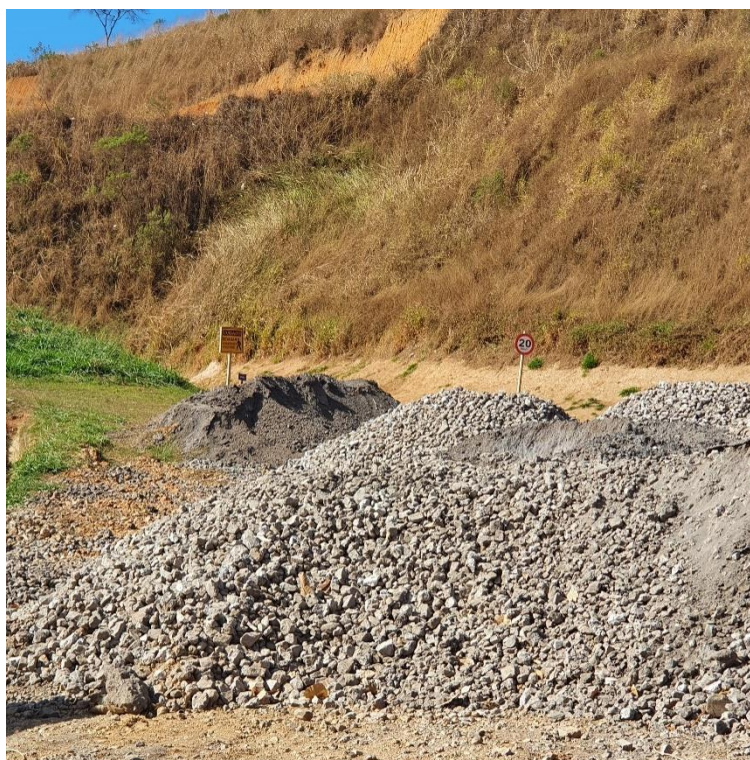
*Figura 4: Material (escória de alto forno) utilizado na mistura para nivelamento da estrada de passagem veicular*

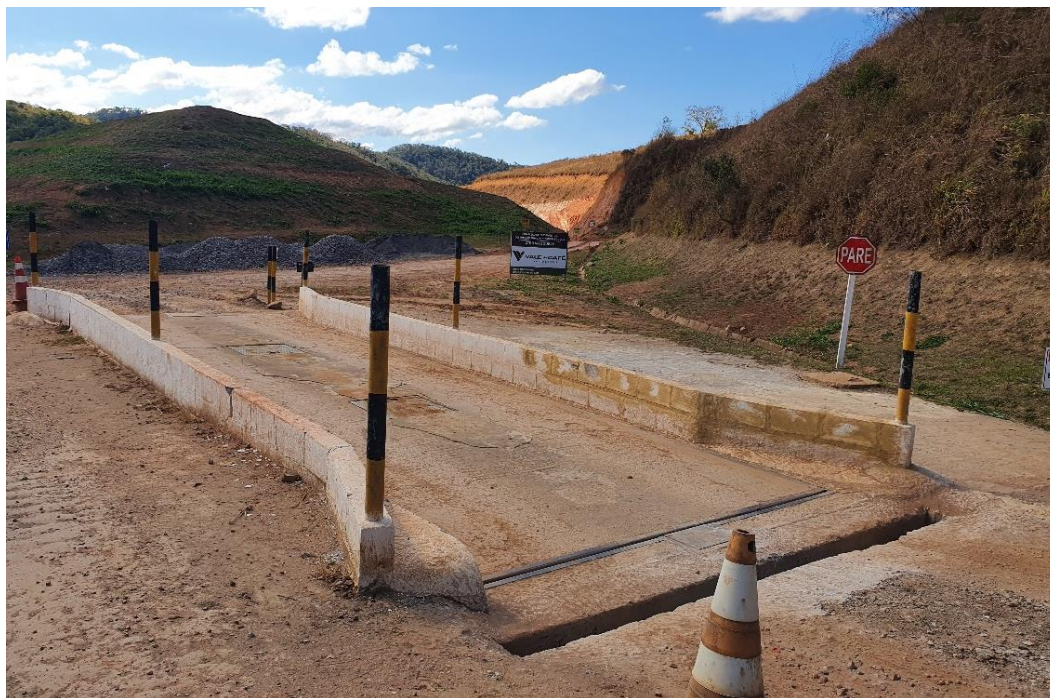
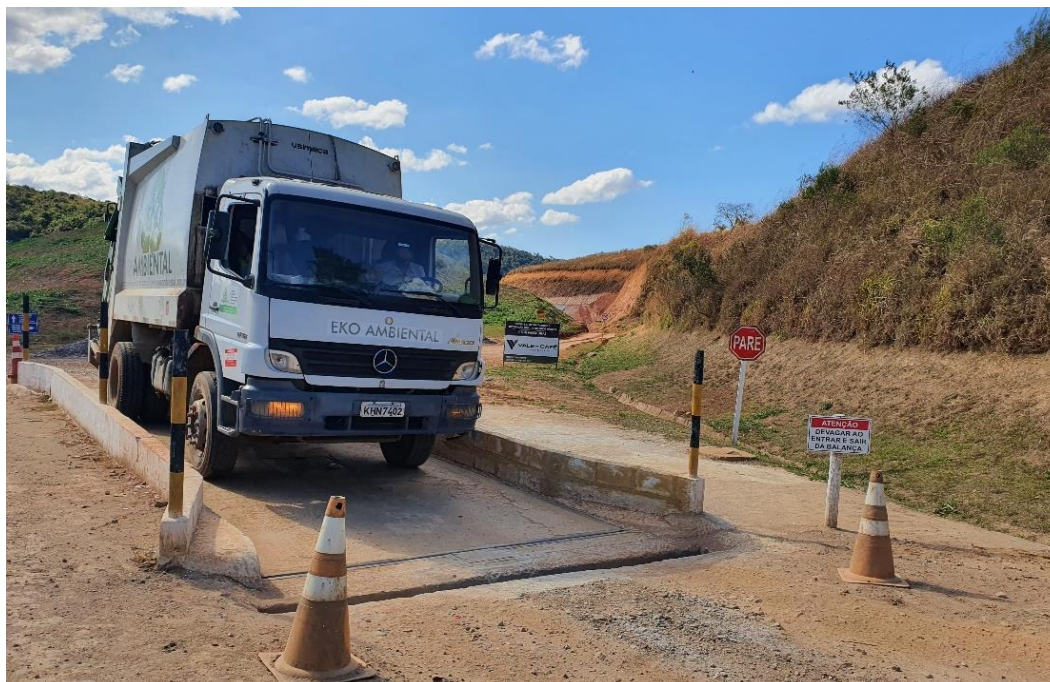
- 1.2. Constatamos que a balança rodoviária (figuras 5 e 6) e pesagem de resíduos no interior da CTDR, estava funcionando regularmente, possuindo selo de calibração do Órgão Fiscalizador de Metrologia.

*Figura 5: Balança de pesagem*

*Figura 6: Balança de pesagem em uso, no momento da pesagem*

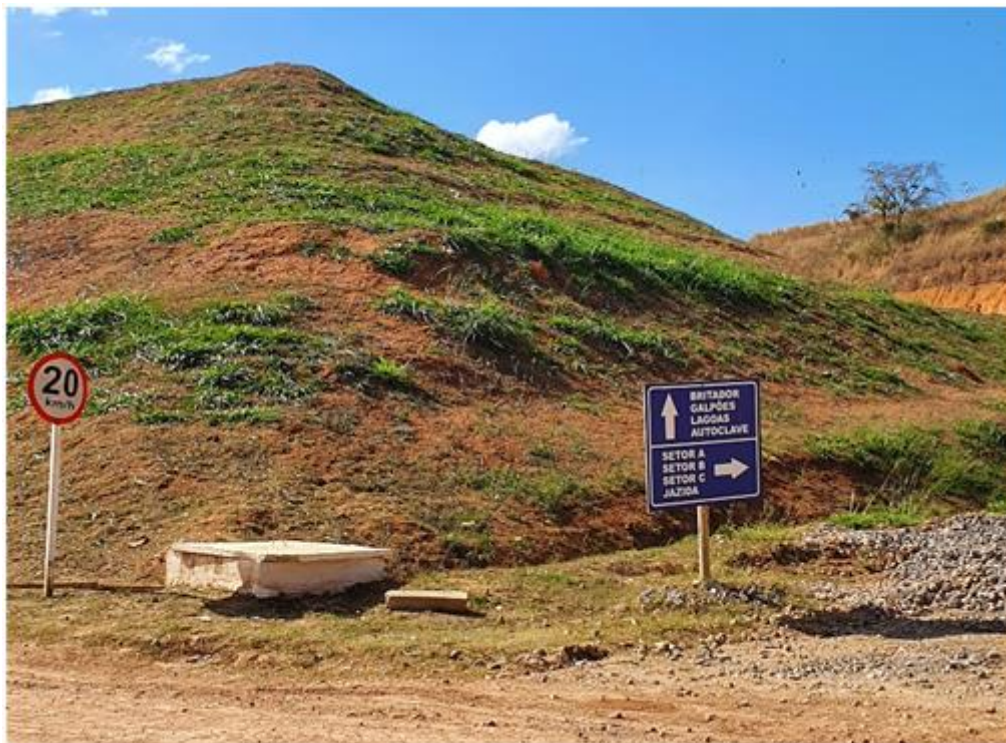
- 1.3. Setor A (figura 7) – Segundo informações da Concessionária, antes dela assumir a operação da CTDR, o Município de Vassouras operou diretamente o setor A sem os cuidados técnicos necessários. Portanto assim que assumiu a Concessão, apresentou ao Convale os estudos e custos para remediação do setor A, e que até o momento não teve autorização para efetuar a necessária remediação.

*Figura 7: Setor A*

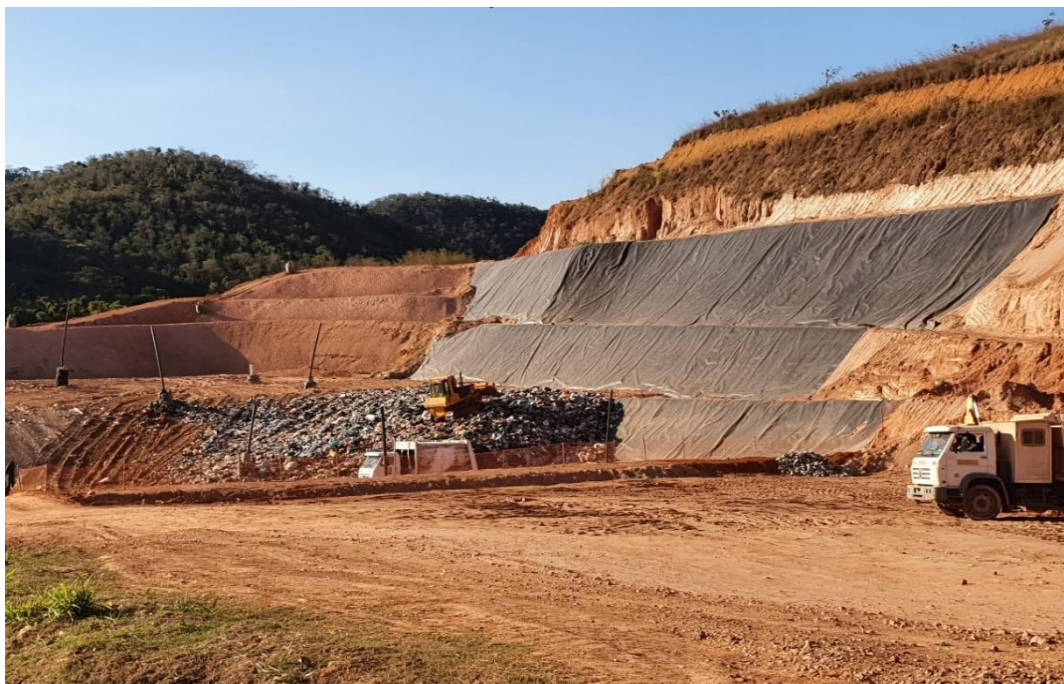
- 1.5. Setor b (b.2) (figura 11) – Atualmente, a frente de trabalho da CTDR encontra-se na fase 3.
- 1.6. O material de recobrimento utilizado para cobrir as camadas de resíduos é oriundo das escavações da própria área da CTDR.

*Figura 11: Setor B.2. Frente de trabalho atual*

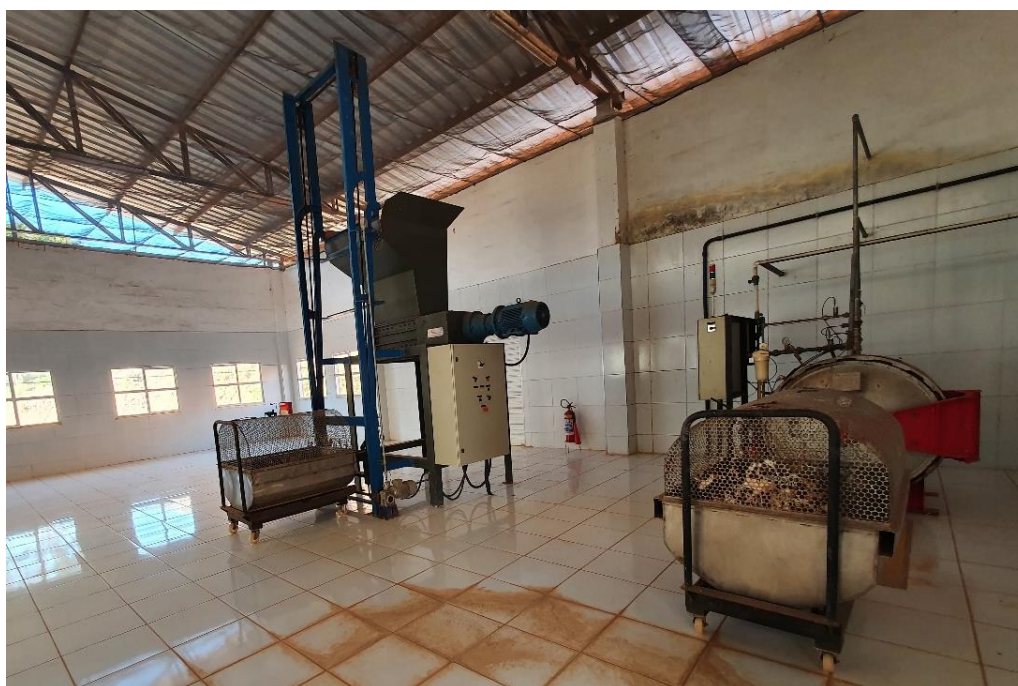
*Figura 12: Sala da Autoclavagem*

| 70 | Operacional | RSS | Autoclave na unidade de RSS | <input type="checkbox"/> Em operação<br><input checked="" type="checkbox"/> Inoperante | Segundo a Concessionária, o volume de RSS que chega é muito pequeno e não compensa o funcionamento do autoclave. Resíduo levado para terceiro contratado pela Concessionária (SERVOESTE). |

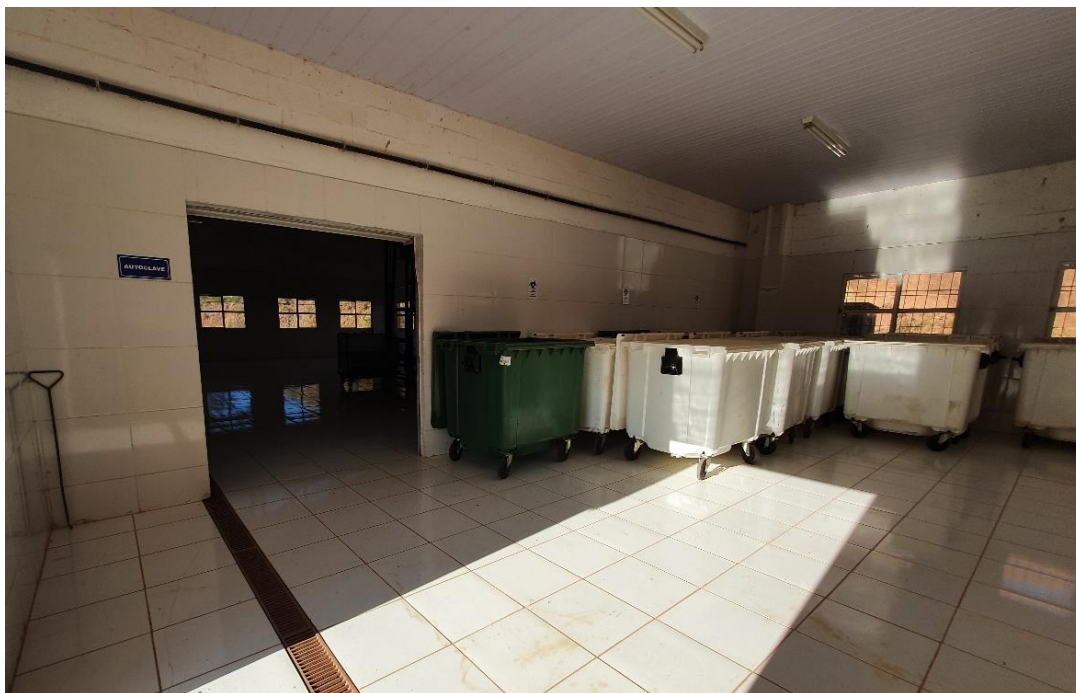
*Figura 13: Local de armazenamento de RSS*

| 69 | Operacional | RSS | Área de estocagem dos RSS | <input type="checkbox"/> Sim<br><input checked="" type="checkbox"/> Não | x Rio das Flores e Vassouras enviam. Deixam no local de armazenamento e depois o veículo da própria Concessionária leva para SERVOESTE |

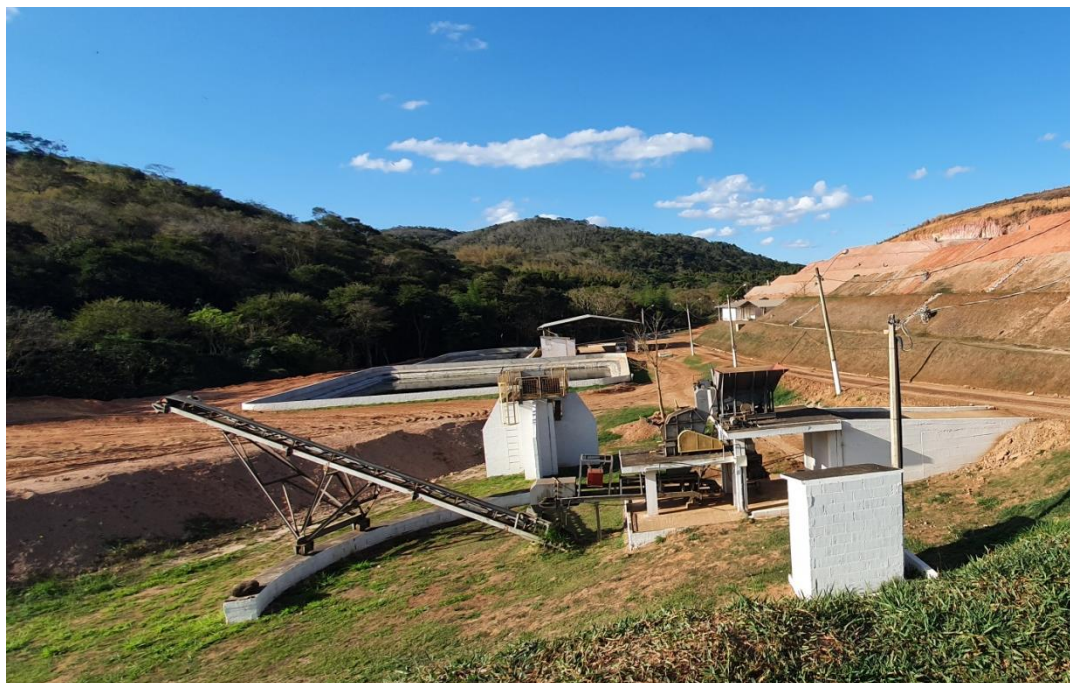
*Figura 14: Área de RCC*

| 73 | Operacional | RCC | Instalações e manejo dos RCC | <input type="checkbox"/> Bom<br><input type="checkbox"/> Regular<br><input type="checkbox"/> Ruim<br><input type="checkbox"/> Inexistente<br><input checked="" type="checkbox"/> Inoperante | x Concessionária informa que o local escolhido para o funcionamento dos equipamentos é inadequado e nunca funcionou. |

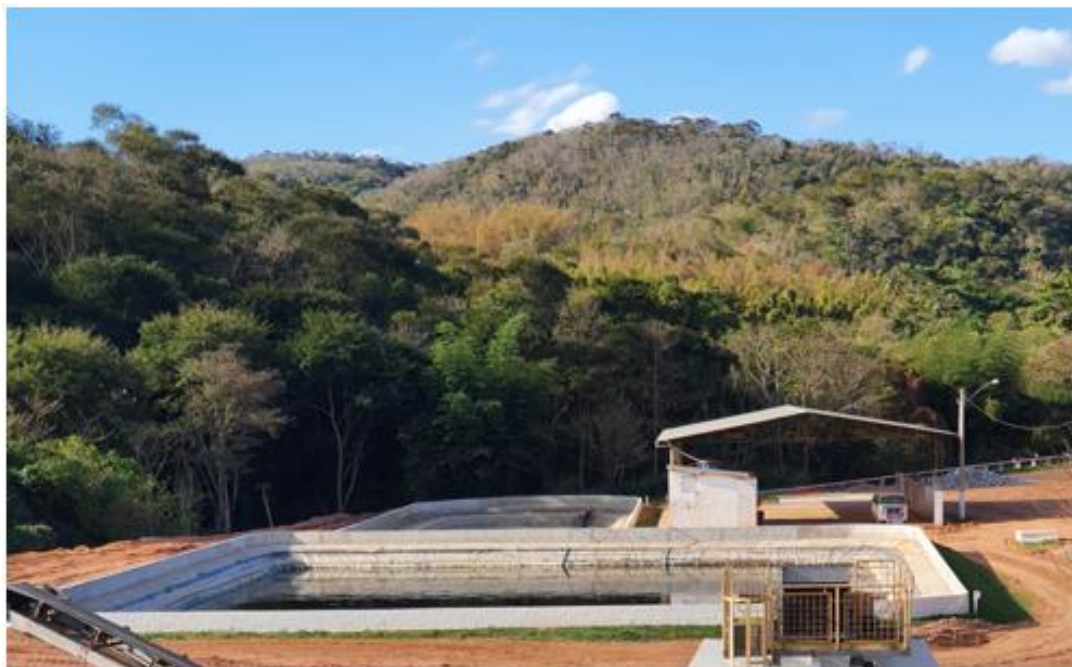
*Figura 15: Lagoas de acumulação de chorume*

| 43 | Operacional | Chorume | Sistema de tratamento de chorume | Suficiente | | Possui lagoas de acumulação de chorume e, por meios rodoviários, é levado até a estação de tratamento de chorume da CTDR de Paracambi |
