**RELATÓRIO DE FISCALIZAÇÃO DO COMPLEXO  
DE TRATAMENTO E DESTINAÇÃO FINAL DE  
RESÍDUOS SÓLIDOS DE VASSOURAS  
CTDR/Vassouras  
(CARES/AGENERSA – nº 01/2021)**

Rio de Janeiro, 06 de janeiro de 2021.

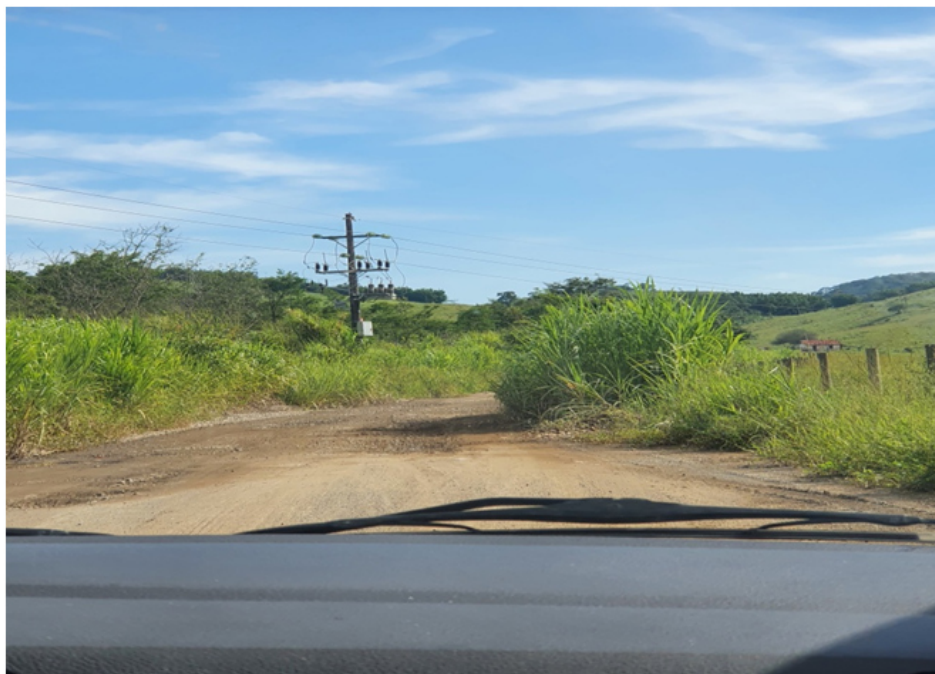
A estrada de acesso ao complexo apresentava más condições, com muitos buracos e vegetação marginal invadindo a pista. Todavia, haviam placas de identificação ao longo do percurso.

Figura 2: Estrada de acesso apresentando boas condições.

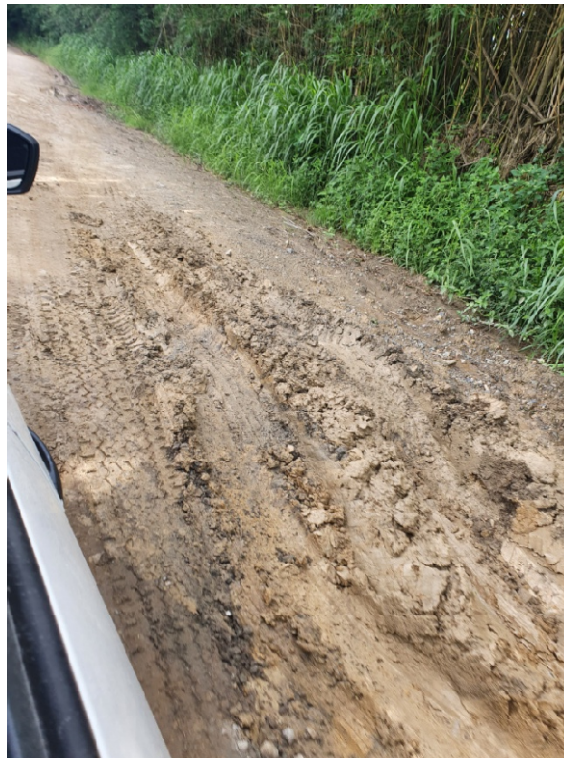
Figura 3: Parte da estrada onde apresenta umidade e buracos.

1. Estrada de acesso ao complexo encontrava-se com buracos e a vegetação marginal estava invadindo a pista;
2. Presença de aves sobrevoando a frente de trabalho;
3. A área do aterro apresentava grande quantidade de lixo espalhado;
4. Ausência de cobertura vegetal nos taludes já operados;
5. O complexo continua não realizando o descarte de RSS devido a baixa quantidade de resíduo recebido;
6. O equipamento para realizar o descarte de RCC se mantém inoperante, pois apresenta posicionamento inadequado para operar.

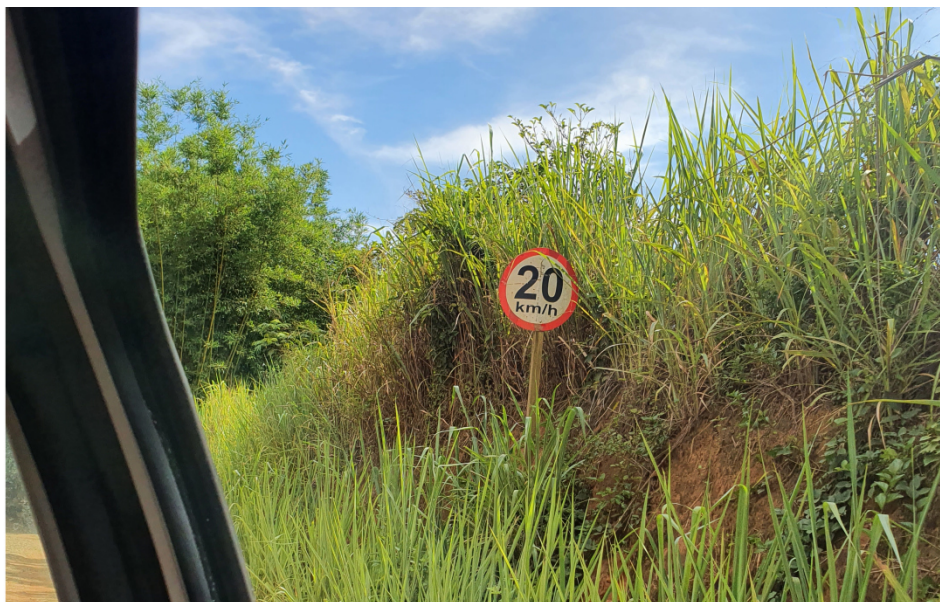
Figura 4: Vegetação marginal impossibilitando a visibilidade da sinalização.

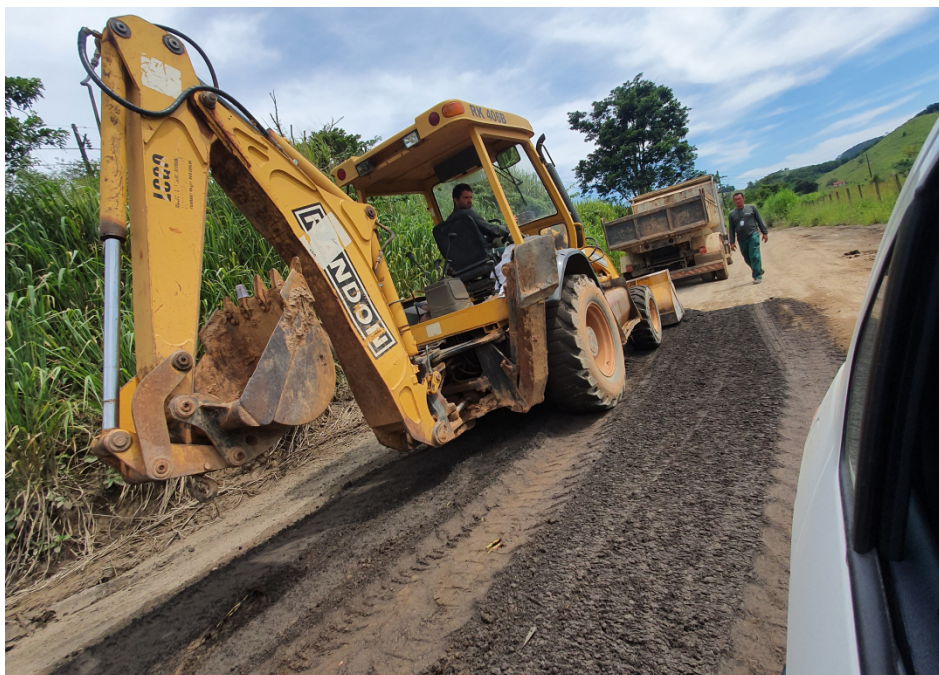
Apesar da existência de buracos, a Concessionária informou a realização periódica de melhoramento das vias, como pode ser visto na figura abaixo.

Figura 5: Trabalho de melhoria na via de acesso ao aterro.

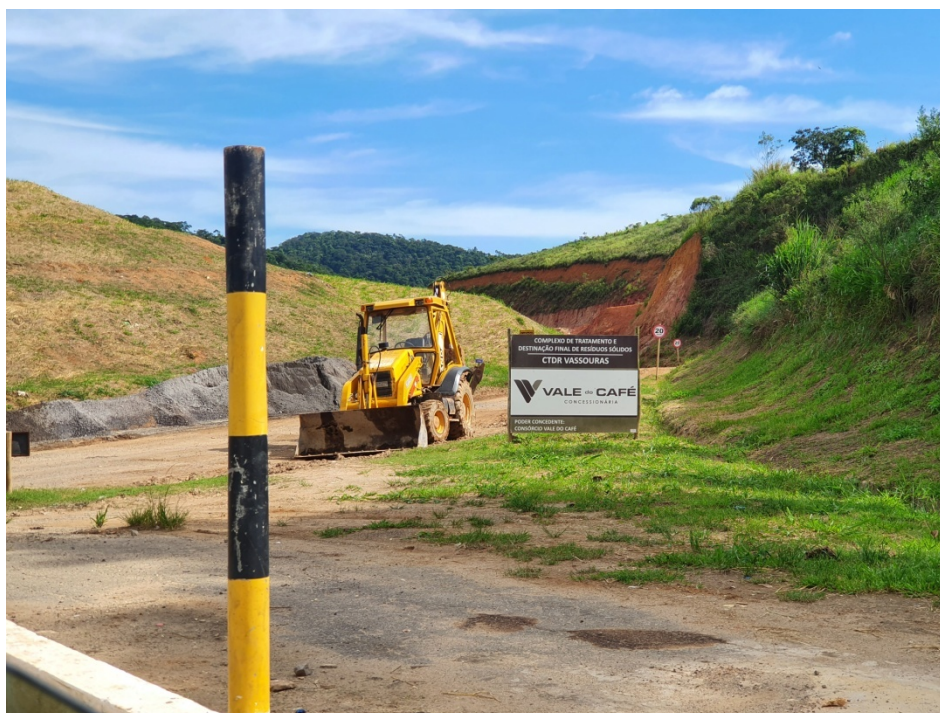
O sistema de pesagem, composto pela balança rodoviária, mostrador de pesagem, computador com software de controle da balança e operador, estava funcionando regularmente.

Figura 6: Entrada do aterro sanitário visto da balança de pesagem.

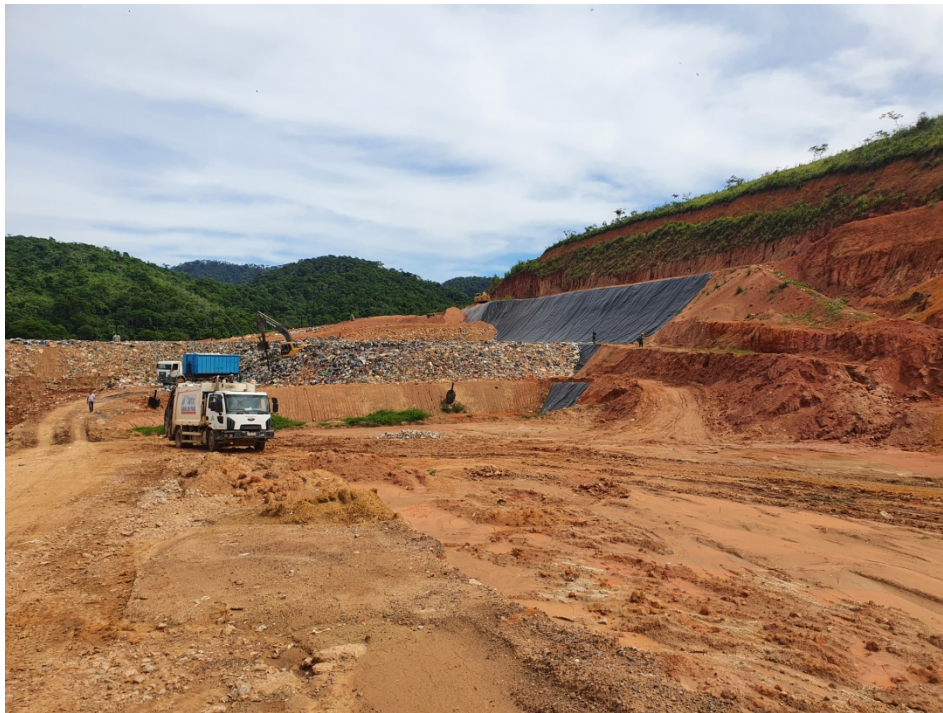
A cota em operação, onde se encontra a atual frente de trabalho, é a 455, da etapa 2, célula b.

Figura 7: Frente de trabalho.

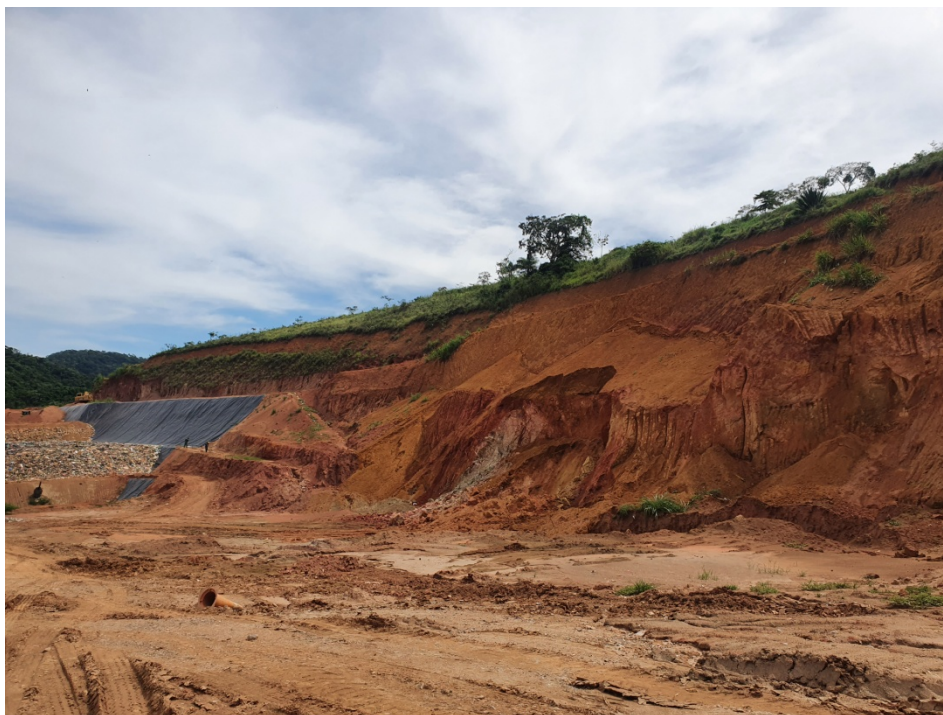
Figura 8: Jazida utilizada para recobrimento de resíduos e pavimentação das vias e, ao fundo, frente de trabalho.

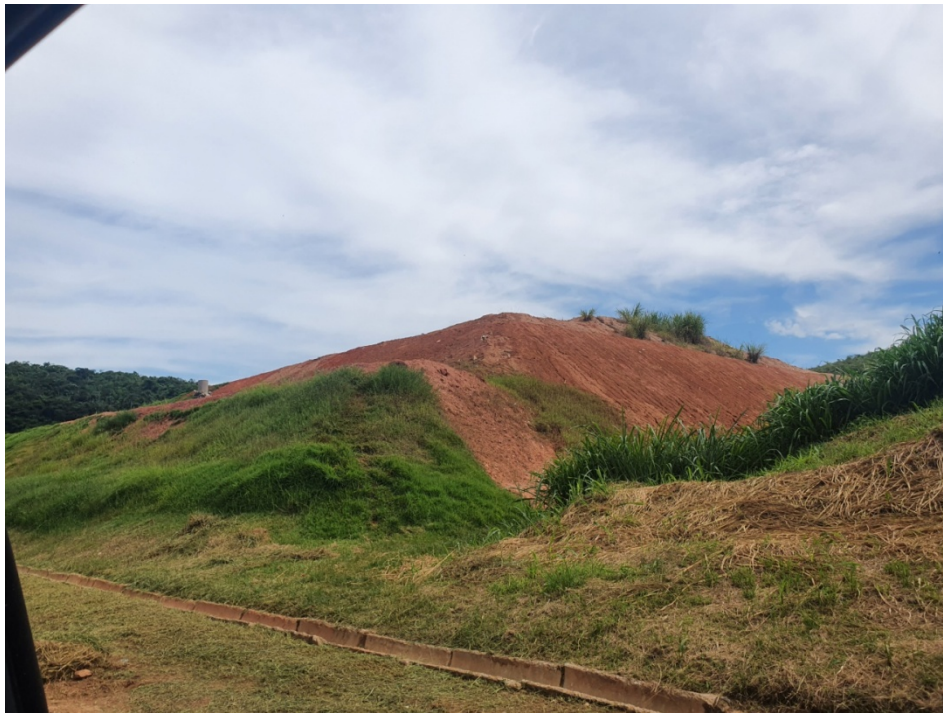
Figura 9: Cálula b.1 apresentando pouca vegetação em seus taludes.

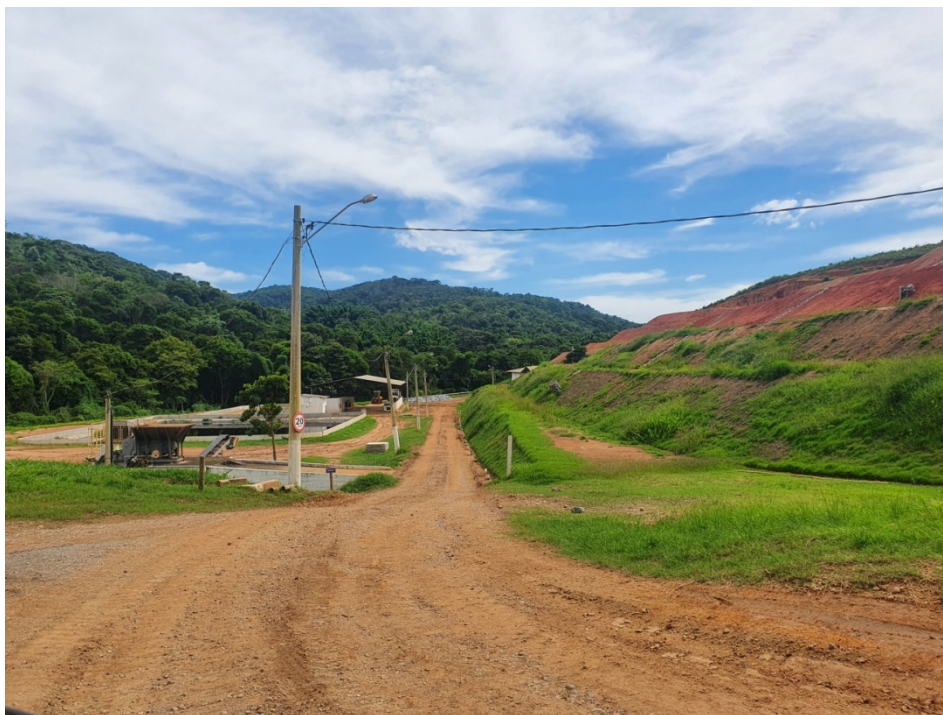
Figura 10: Vista do britador de resíduo de construção civil à esquerda e lateral da célula b, à direita.

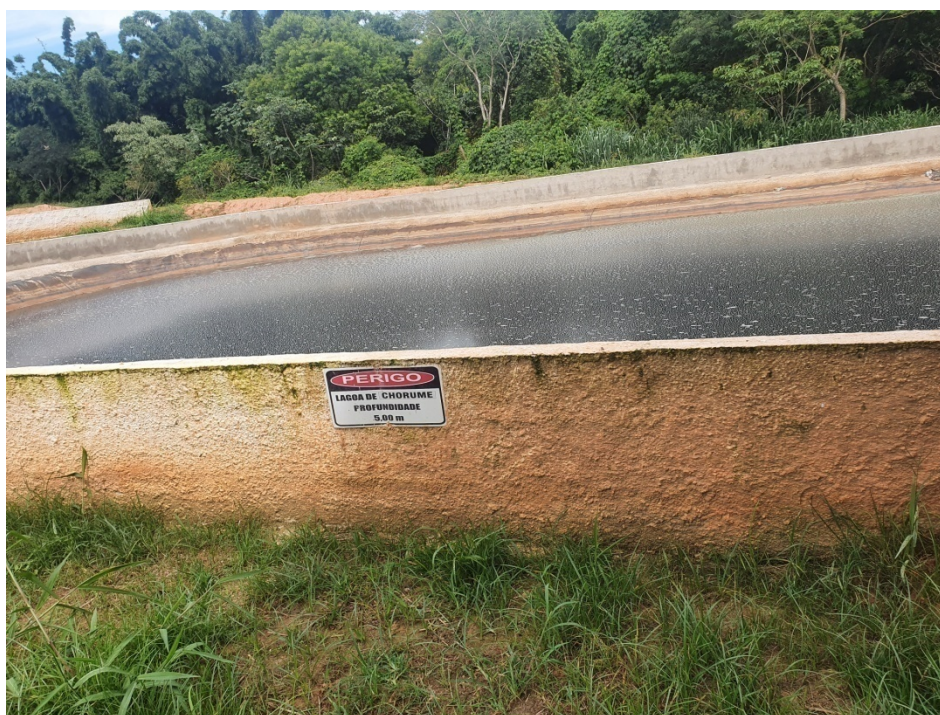
O lixiviado gerado no aterro é retido em duas lagoas de acumulação e depois é encaminhado para a Estação de Tratamento de Efluentes do CTDR/Paracambi, através de um caminhão tanque.

Figura 11: Lagoa de armazenamento de chorume, cujo efluente é recolhido por caminhões para posterior tratamento.

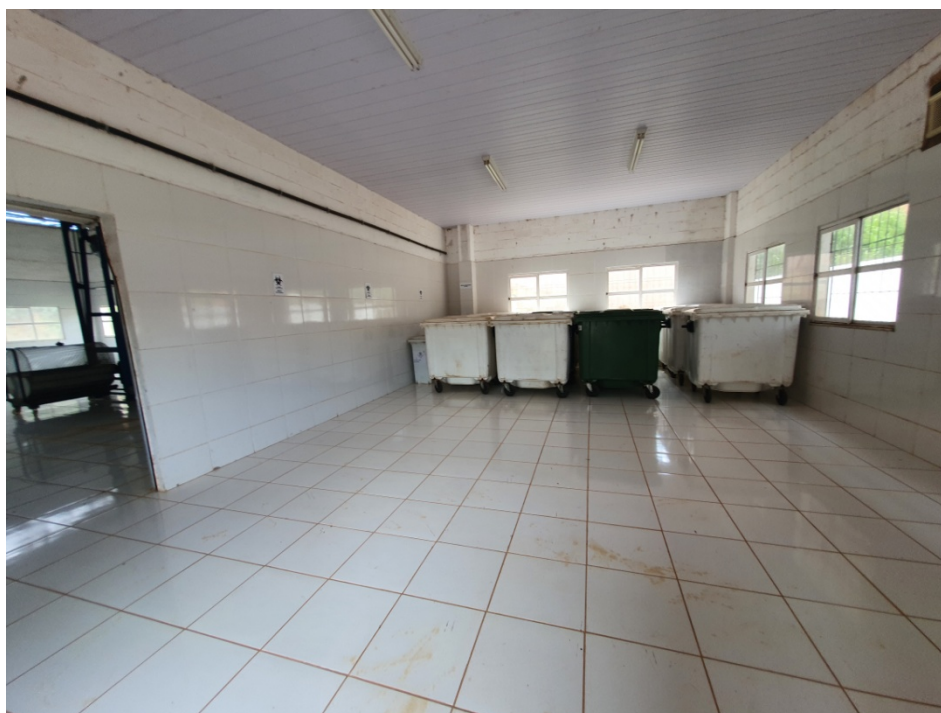
Atualmente, a Concessionária recebe RSS do Município de Vassouras e Rio das Flores. Os demais municípios consorciados, segundo informações da Concessionária, contratam esses serviços com outras empresas, não levando até o CTDR/Vassouras. O que, segundo a concessionária, provoca um desequilíbrio econômico-financeiro no Contrato de Concessão e inviabiliza o funcionamento e manutenção da Autoclavagem para uma quantidade tão pequena de RSS.

Figura 12: Abrigo temporário de RSS. Onde os resíduos são estocados até serem direcionados para a SERVIOESTE, empresa contratada para realizar a autoclavagem.

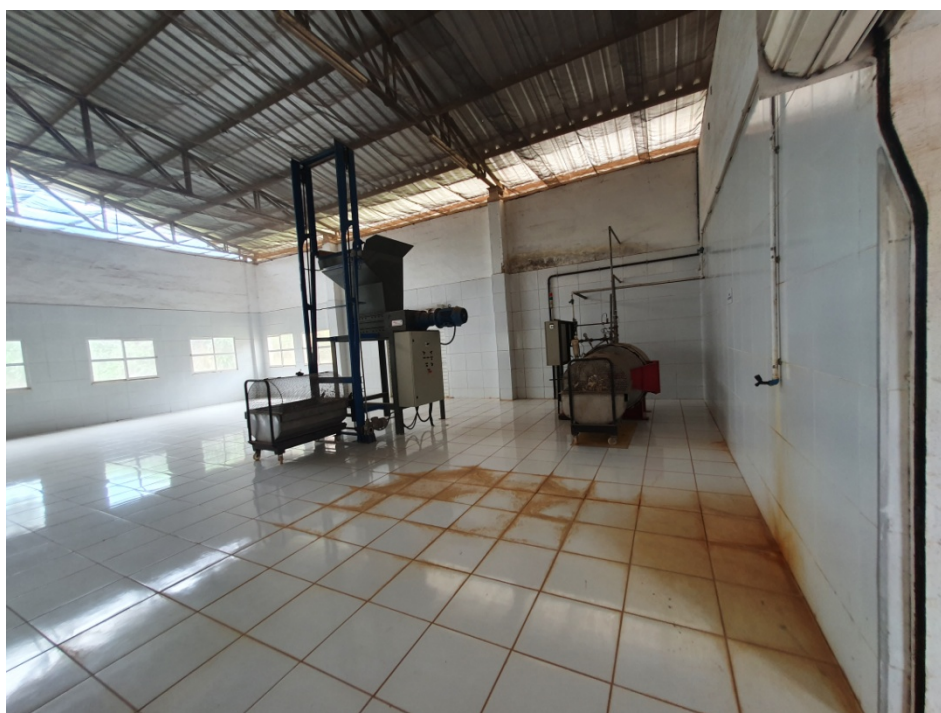
Salienta-se que a previsão contratual é de 11 toneladas mensais e no mês de janeiro, até a data da vistoria, foi dada entrada de 780 kg de resíduo de saúde.

Figura 13: Autoclave disponibilizada para realizar o tratamento de RSS. Inoperante.

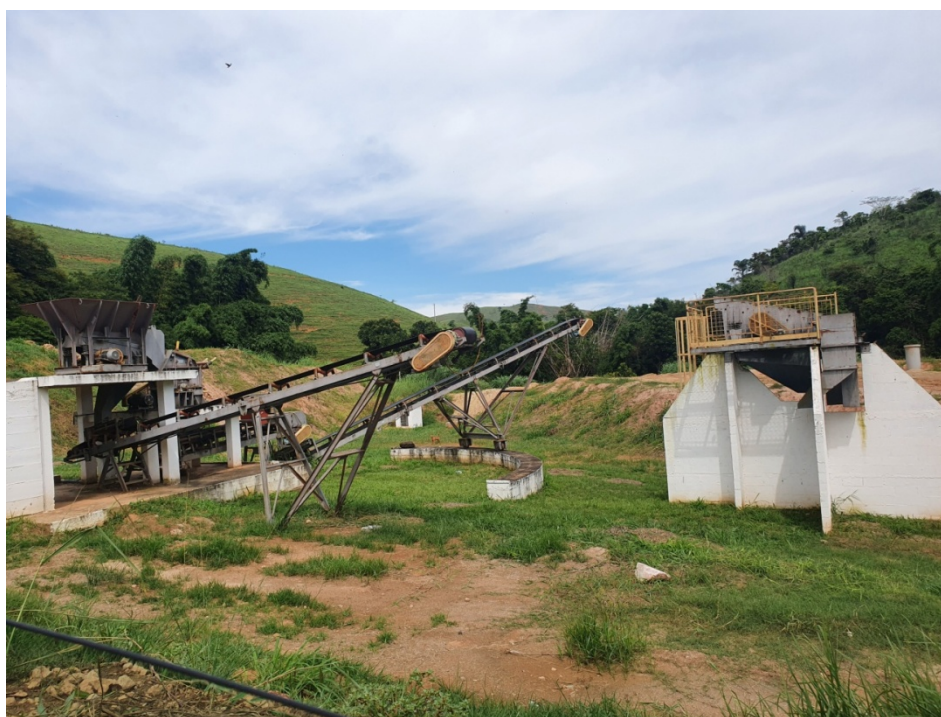
O complexo continua sem receber resíduo de construção civil em função do britador e dos equipamentos acessórios terem sido implementados com posicionamento inadequado, segundo informações da Concessionária.

Figura 14: Britador de resíduos da construção civil inoperante.
