**RELATÓRIO DE FISCALIZAÇÃO DO COMPLEXO  
DE TRATAMENTO E DESTINAÇÃO FINAL DE  
RESÍDUOS SÓLIDOS DE VASSOURAS  
CTDR/Vassouras  
2022**

Rio de Janeiro, 23 de Fevereiro de 2022.

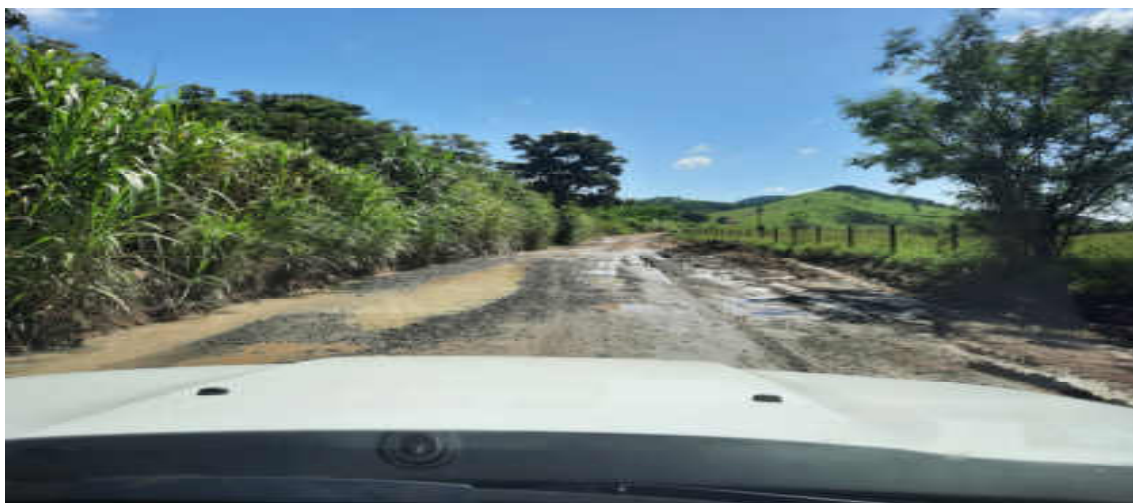
No decorrer no ano, foram observadas melhorias na estrada de acesso ao complexo, exceto em épocas chuvosas, gerando declives e invasão da pista devido ao rápido crescimento da vegetação marginal.

Figura 1: Estrada de acesso ao CTDR apresentando más condições. Fonte: Relatório de Fiscalização CARES/AGENERSA nº 02/2022.

1. Estrada de acesso ao complexo encontrava-se com buraco devido fortes chuvas;
2. O complexo continua não realizando o descarte de RSS devido a baixa quantidade de resíduo recebido;
3. O equipamento para realizar o descarte de RCC se mantém inoperante, pois apresenta posicionamento inadequado para operar.

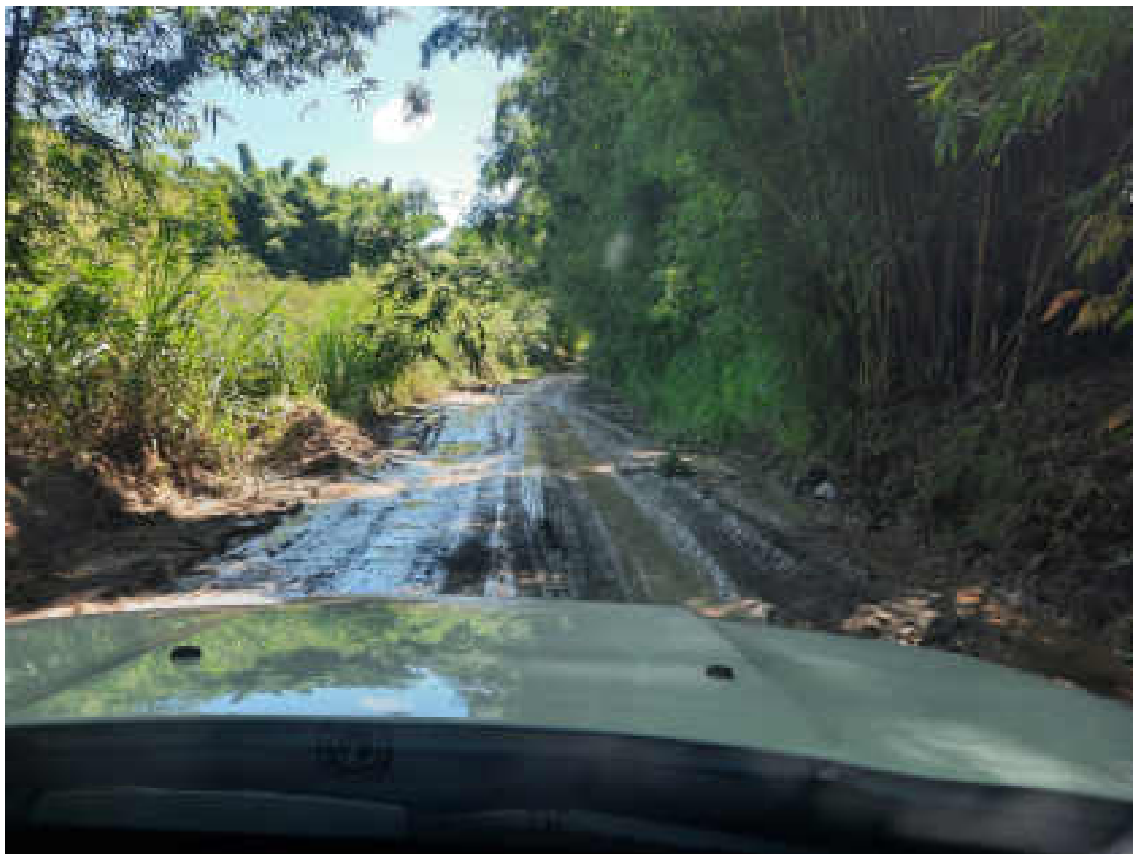
Figura 2: Vista do trecho da estrada de acesso com presença de buracos e poças de água. Fonte: Relatório de Fiscalização CARES/AGENERSA nº 02/2022.

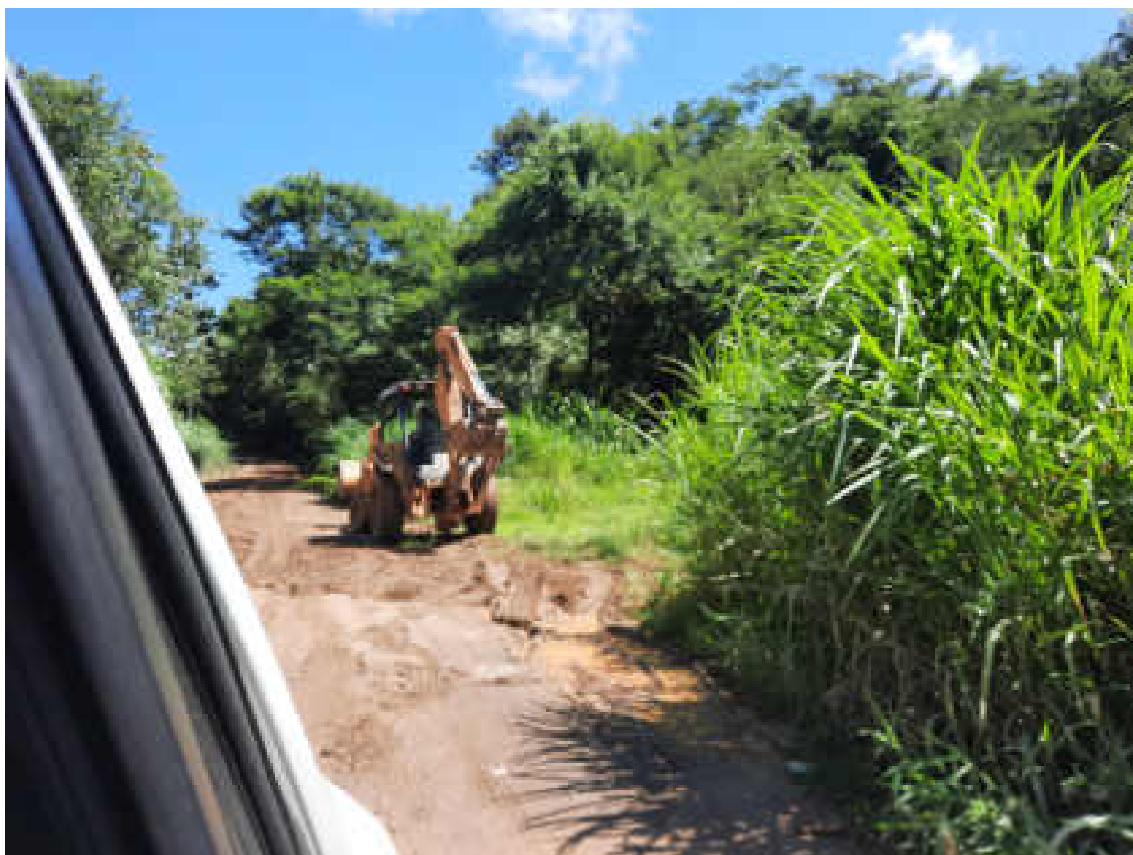
Figura 3: Trabalho de melhoria na via de acesso ao aterro realizado pela Concessionária. Fonte: Relatório de Fiscalização CARES/AGENERSA nº 02/2022.

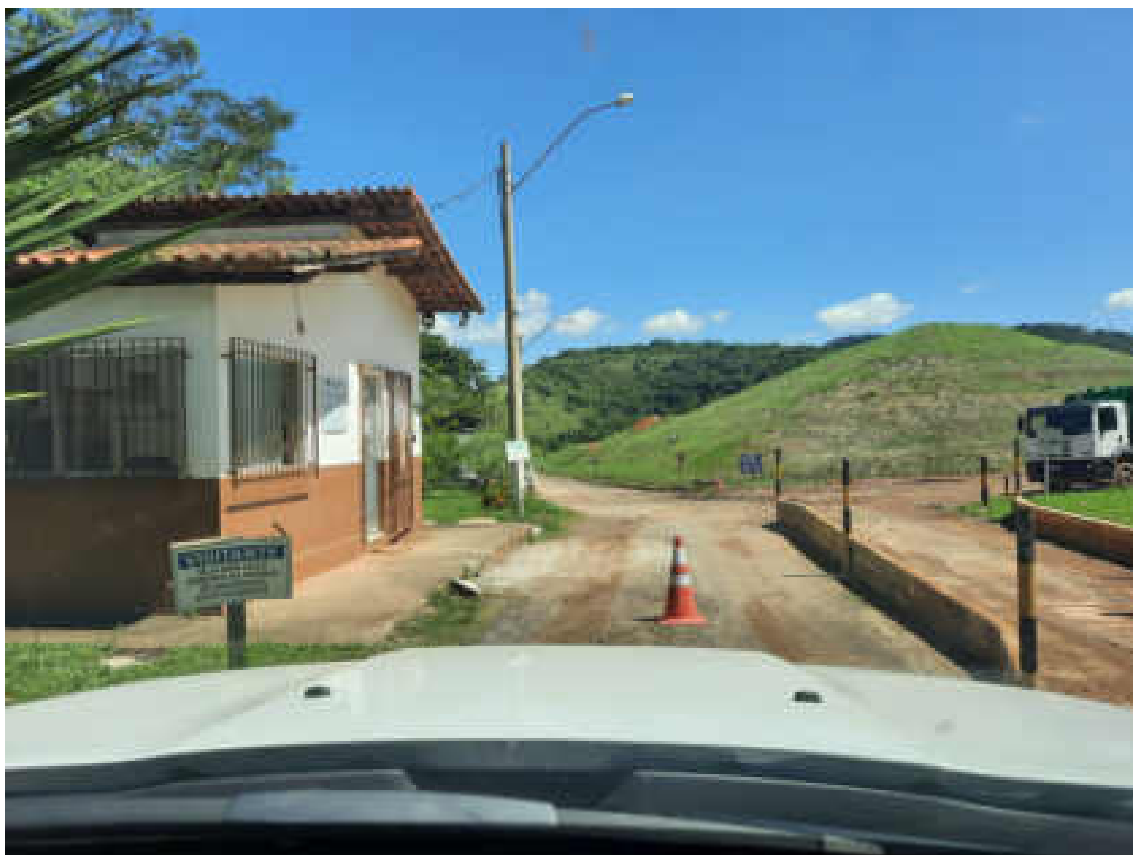
O sistema de pesagem composto pela balança rodoviária, mostrador de pesagem, computador com software de controle da balança e operador se manteve funcionando regularmente durante as visitas.

Figura 4: Balança de pesagem. Fonte: Relatório de Fiscalização CARES/AGENERSA nº 02/2022

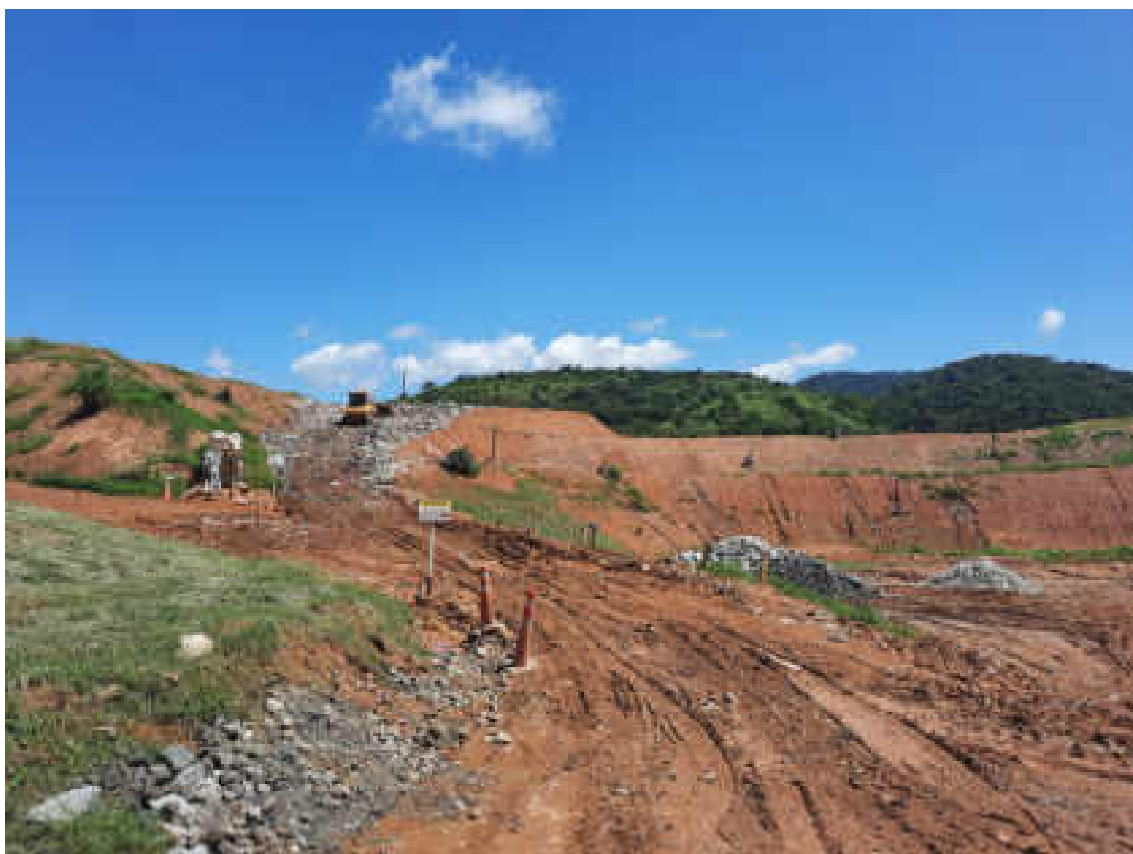
A cota 460 está sendo operada no momento, da célula b.

Figura 5: Operação cota 460. Fonte: Relatório de Fiscalização CARES/AGENERSA nº 02/2022

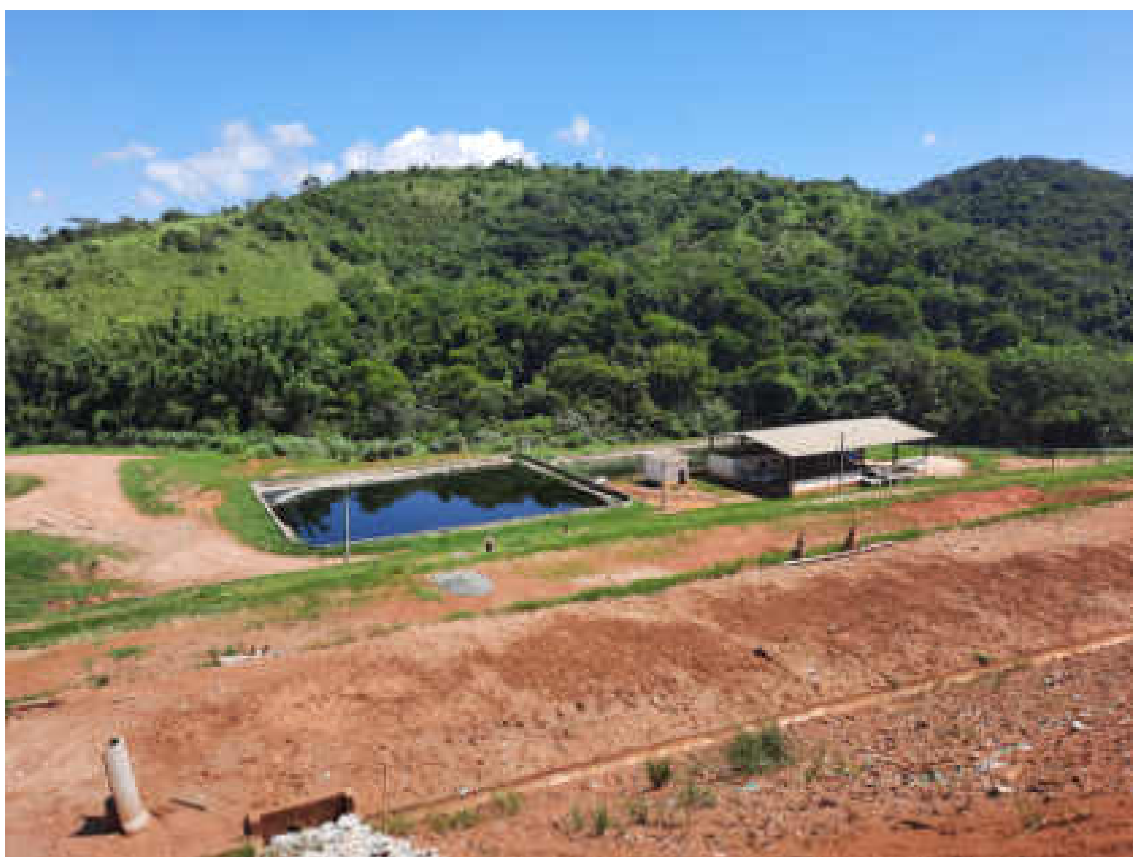
O lixiviado gerado no aterro é retido em duas lagoas de acumulação e depois é encaminhado para a Estação de Tratamento de Efluentes do CTDR/Paracambi, através de um caminhão tanque.

Figura:06: Lagoa de armazenamento de chorume. Fonte: Relatório de Fiscalização CARES/AGENERSA nº 02/2022.

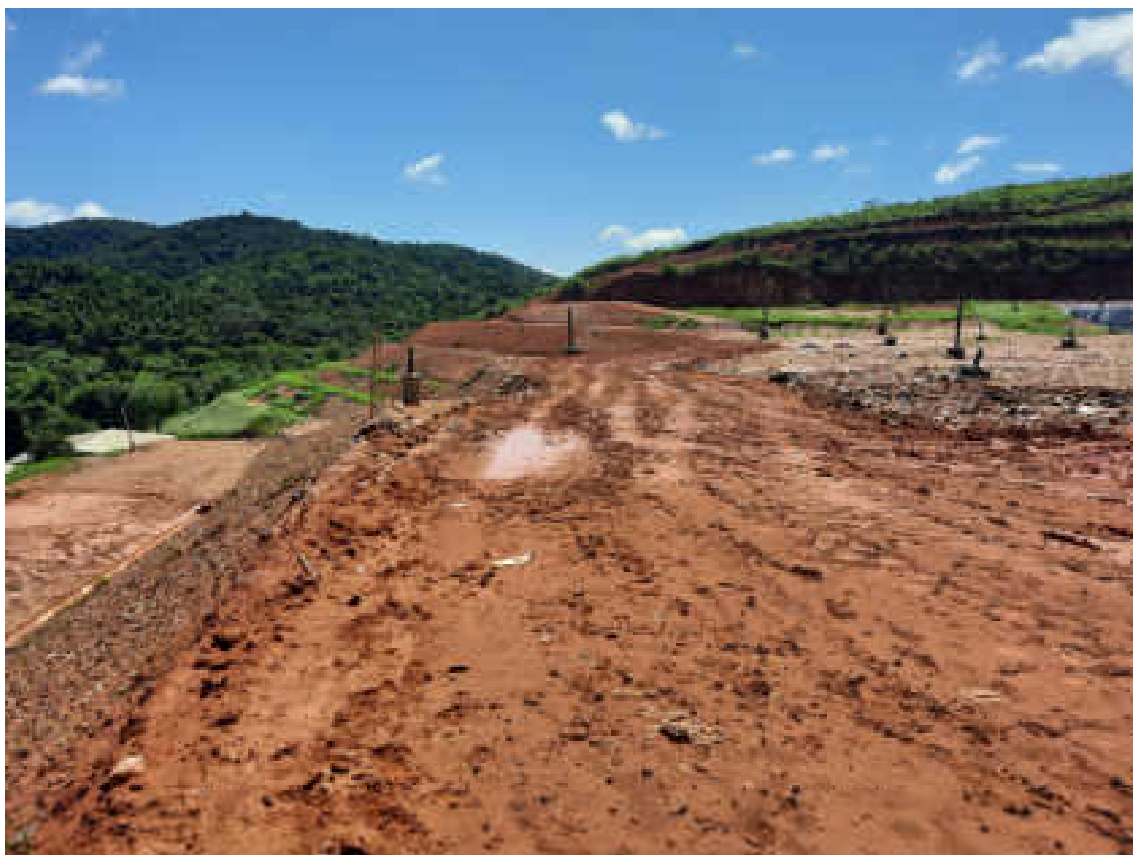
Figura:07 Fortes chuvas no local aproximadamente 200mm/Mês. Fonte: Relatório de Fiscalização CARES/AGENERSA nº 02/2022.

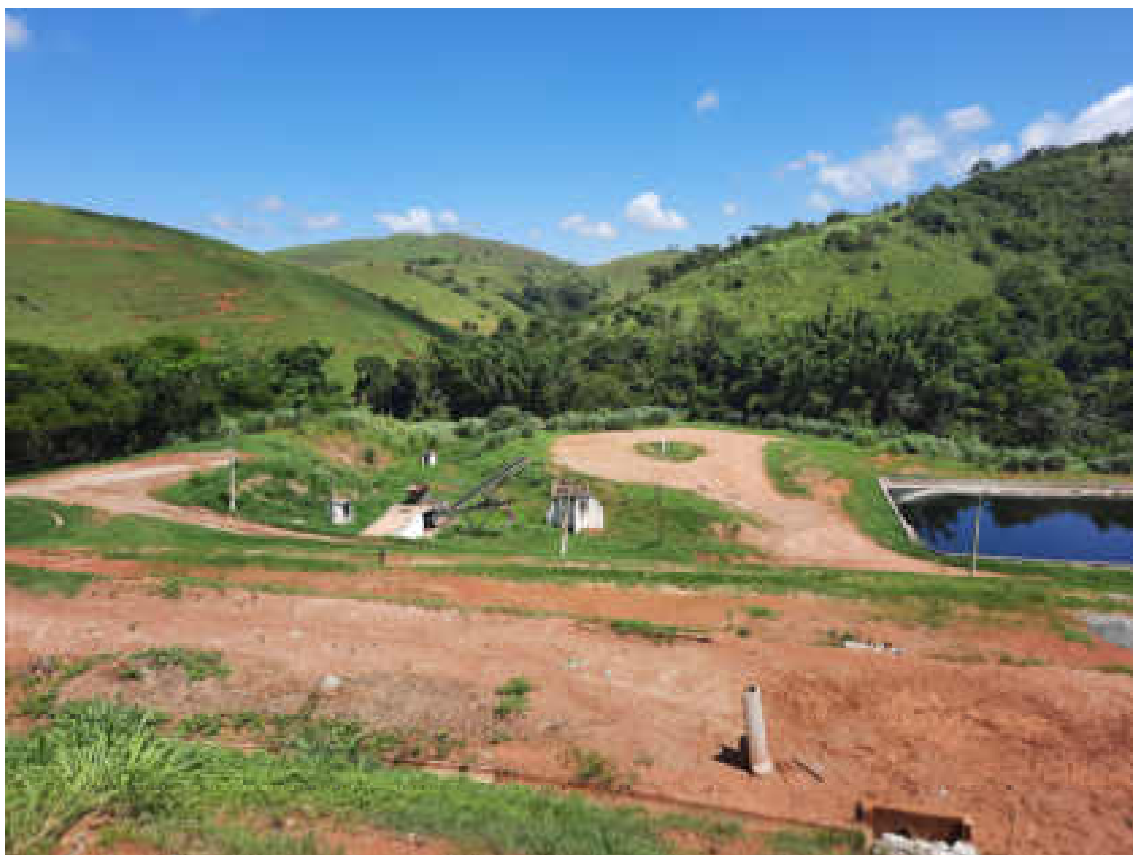
O complexo não recebe resíduo de construção civil em função do britador e dos equipamentos acessórios terem sido implementados com posicionamento inadequado, segundo informações da Concessionária.

Figura08: Britador de resíduos da construção civil inoperante. Fonte: Relatório de Fiscalização CARES/AGENERSA nº 02/2022.
