**RELATÓRIO DE FISCALIZAÇÃO DO COMPLEXO  
DE TRATAMENTO E DESTINAÇÃO FINAL DE  
RESÍDUOS SÓLIDOS DE VASSOURAS  
CTDR/Vassouras  
(CARES/AGENERSA – nº 03/2020)**

Rio de Janeiro, 16 de setembro de 2020.

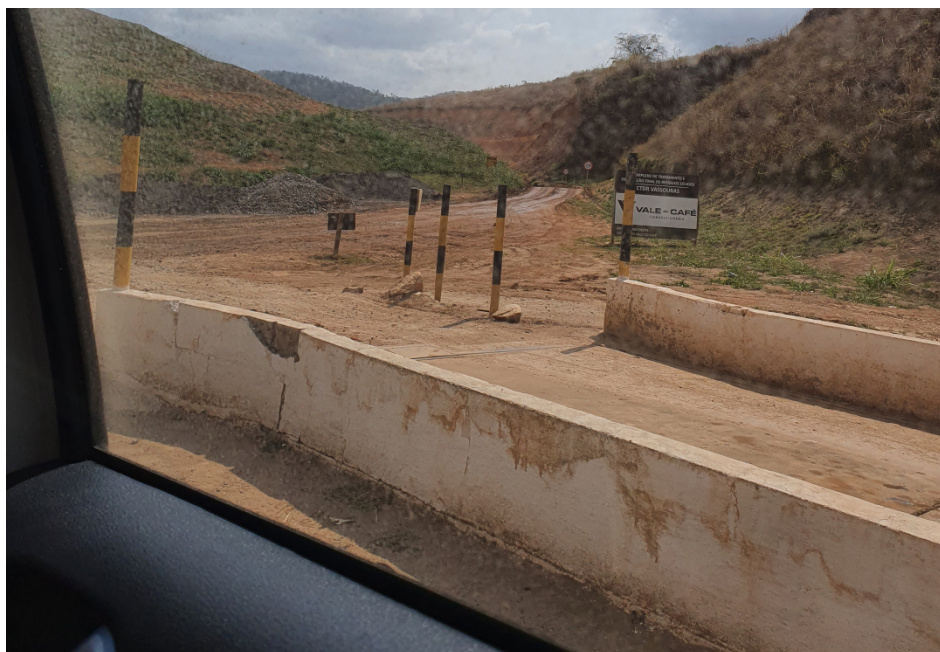
O sistema de pesagem, composto pela balança rodoviária, mostrador de pesagem, computador com software de controle da balança e operador, estava funcionando regularmente.

Figura 2: Vista da balança de pesagem.

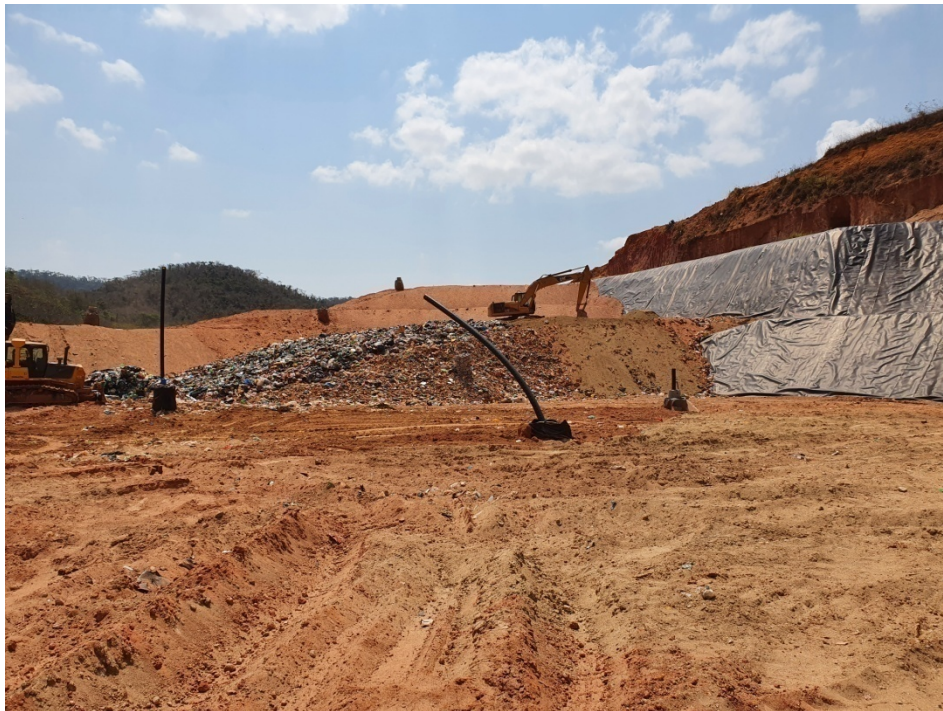
A cota em operação, onde se encontra a atual frente de trabalho, é a 455, da etapa 2, célula b.

Figura 3: Vista da frente de trabalho, célula b, etapa 2. À direita, pode-se observar a manta de PEAD, com função impermeabilizante.

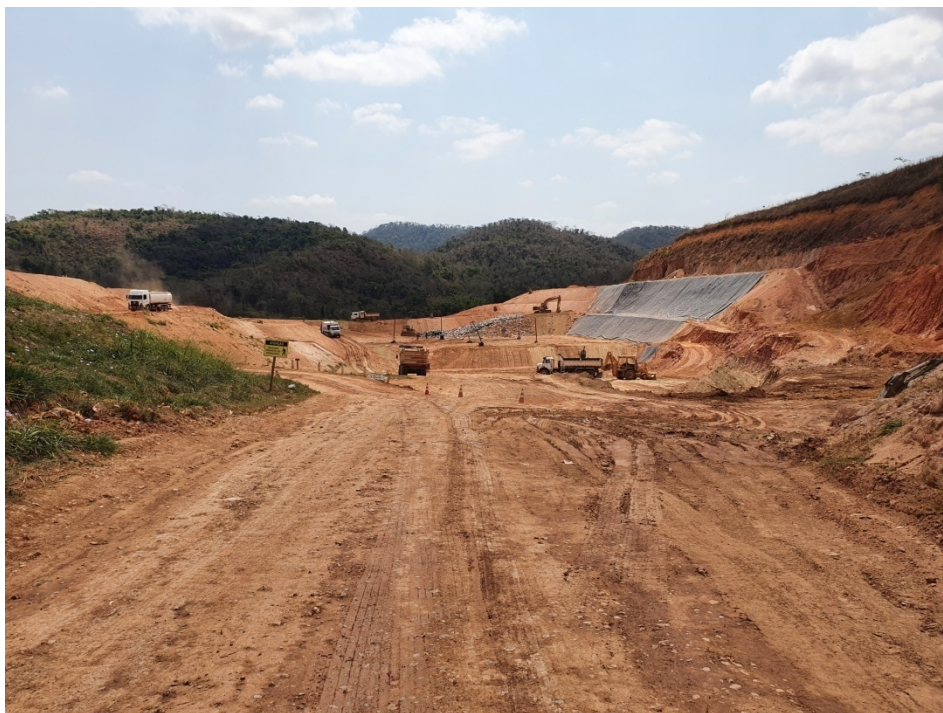
Figura 4: Vista da célula b etapa 1 (à esquerda) e etapa 2 (à direita).

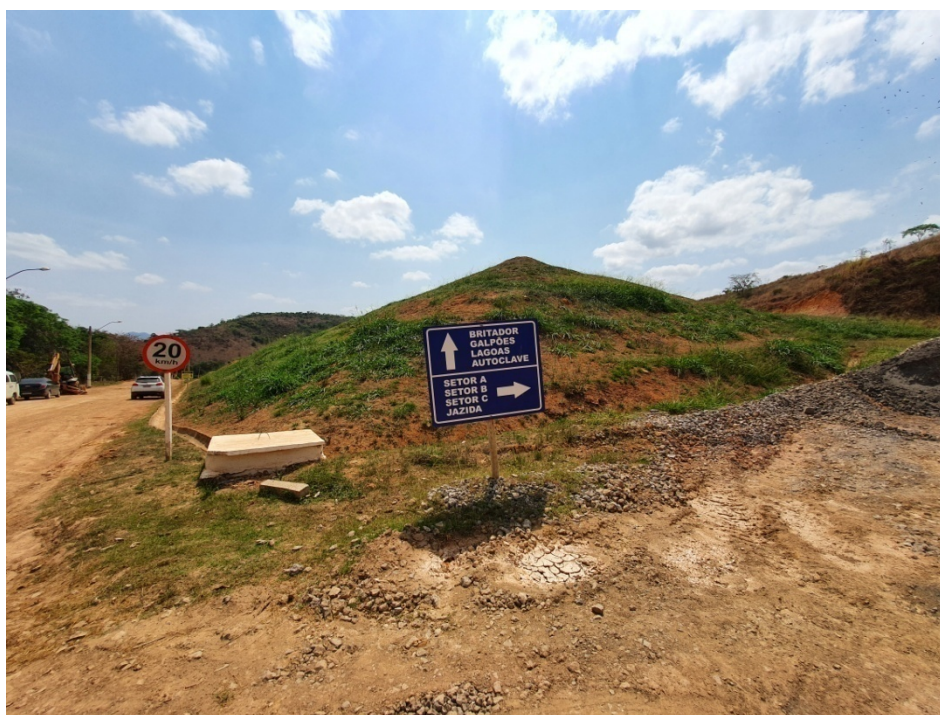
Nas figuras demonstradas abaixo, é possível visualizar placas de sinalização dispostas na área do CTDR (fig. 5); o caminhão pipa realizando a umectação das vias, a fim de que haja compactação do solo e redução dos particulados (fig. 6); equipamento em funcionamento para realizar a retirada de solo da jazida (fig. 7); taludes com operação concluída, apresentando ausência de recobrimento com gramíneas e impactando na infiltração de água da chuva para a parte interna no maciço, aumentando a produção de chorume e desestabilizando o talude (fig. 8 e 9); vista de camadas das células a e b apresentando diferença no formato do talude, sendo assim, necessitando de remediação a célula a (fig. 11).

Figura 5: Vista das placas de identificação.

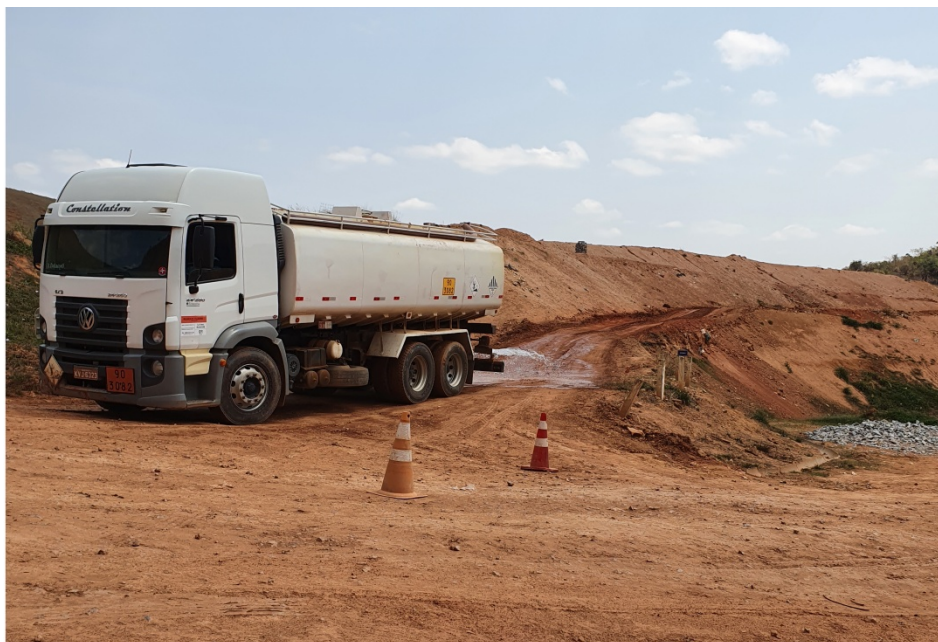
Figura 6: Caminhão pipa fazendo a umectação das vias.

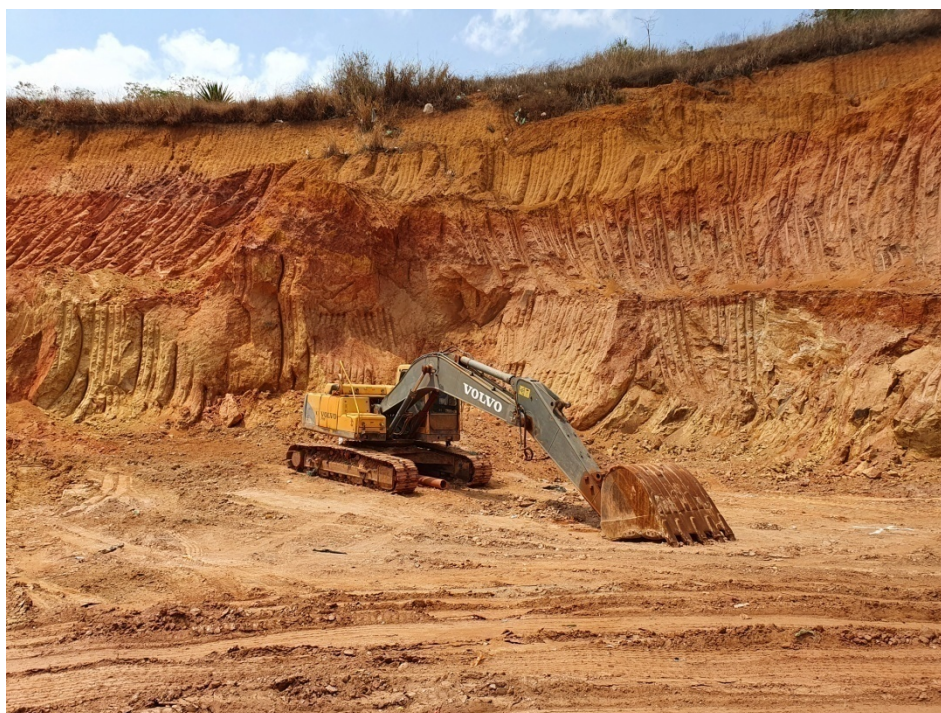
Figura 7: Escavadeira em operação para retirada de solo da jazida.

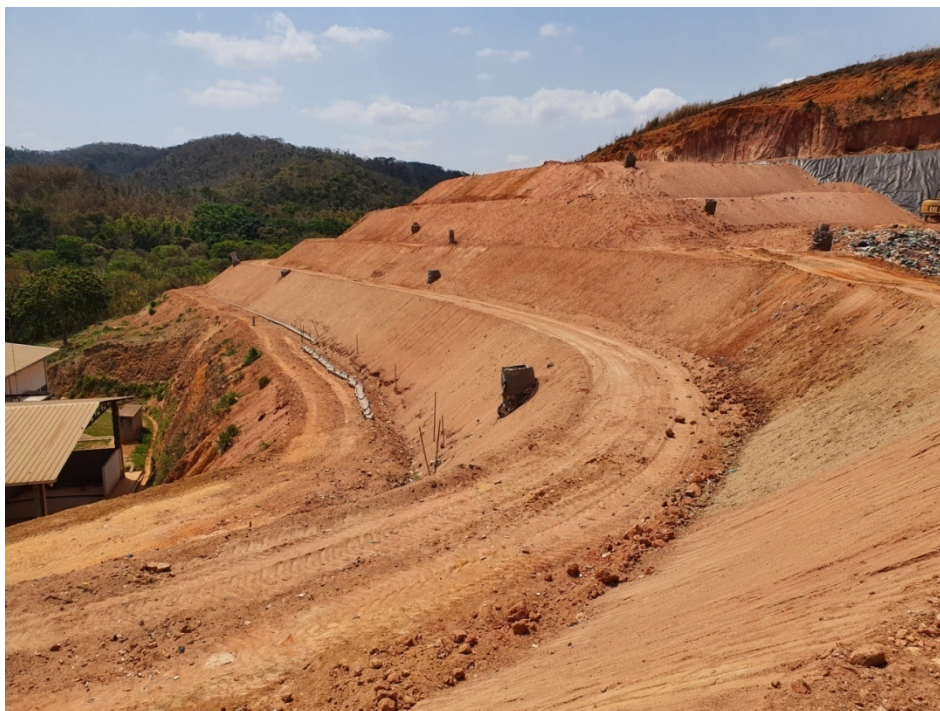
Figura 8: Vista dos taludes já operados da célula b, porém, sem cobertura vegetal.

1. Estrada de acesso ao complexo encontrava-se com buracos e a vegetação marginal estava invadindo a pista;
2. Presença de poucas aves sobrevoando a frente de trabalho;
3. Ausência de cobertura vegetal nos taludes já operados;
4. O complexo continua não realizando o descarte de RSS devido a baixa quantidade de resíduo recebido;
5. O equipamento para realizar o descarte de RCC se mantém inoperante, pois apresenta posicionamento inadequado para operar.

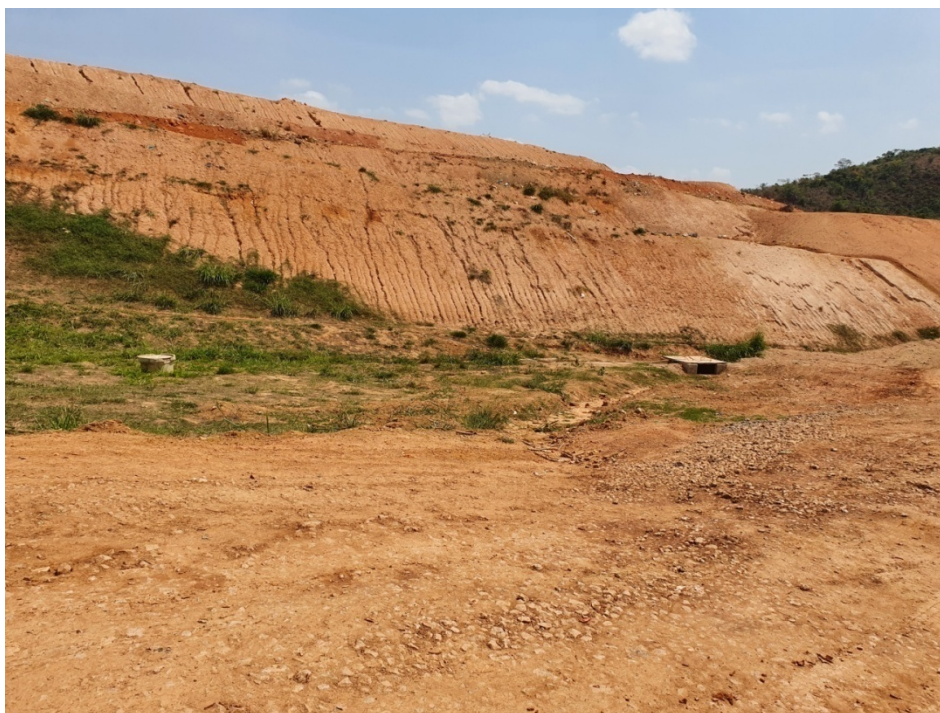
Figura 9: Vista de taludes da célula b concluídos e apresentando erosões devido à ausência de cobertura vegetal.

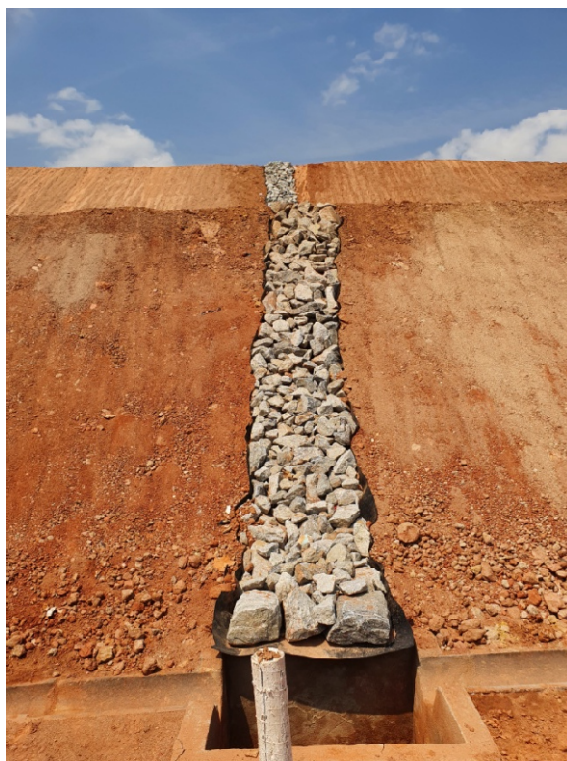
Figura 10: Dreno de água pluvial.

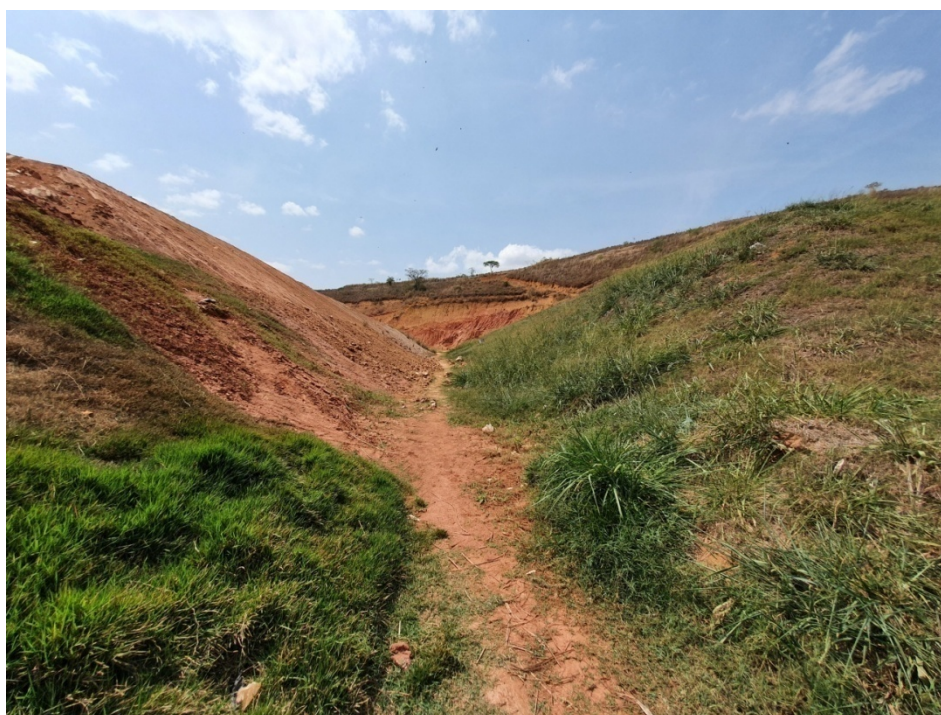
Figura 11: Vista parcial da célula a (à direita) e da célula b (à esquerda).

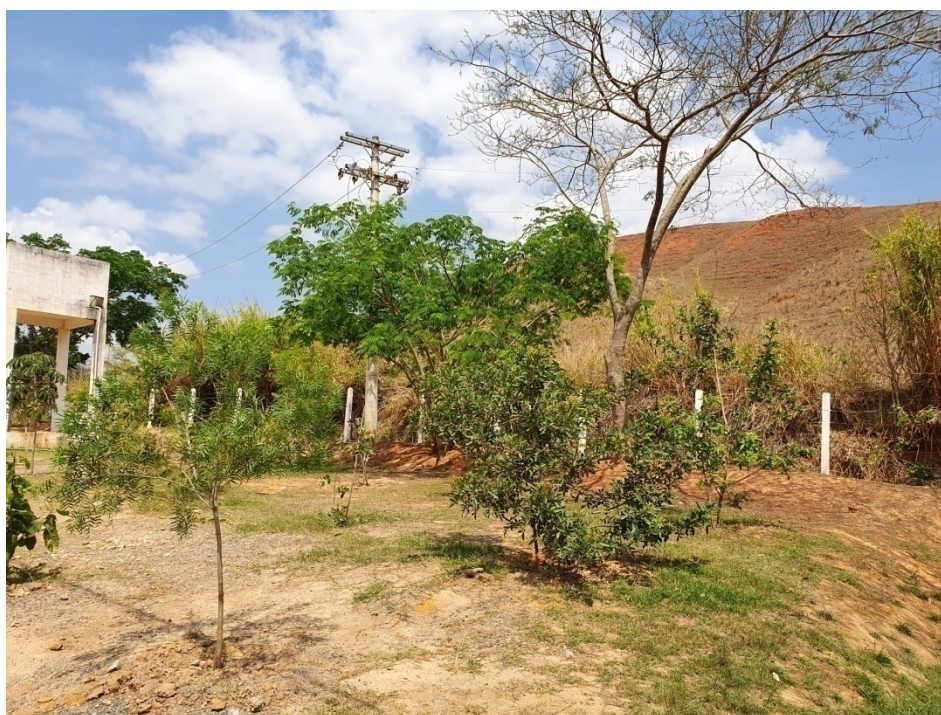
Na figura abaixo, podem ser observadas espécies nativas que compõem o cinturão verde do CTDR Vassouras. Tal plantio é realizado com o intuito de fazer uma barreira de poluição visual. Também pode ser usado como forma de proteção, a fim de que diminuam possíveis impactos odoríferos.

Figura 12: Mudas para compor o cinturão verde do aterro.

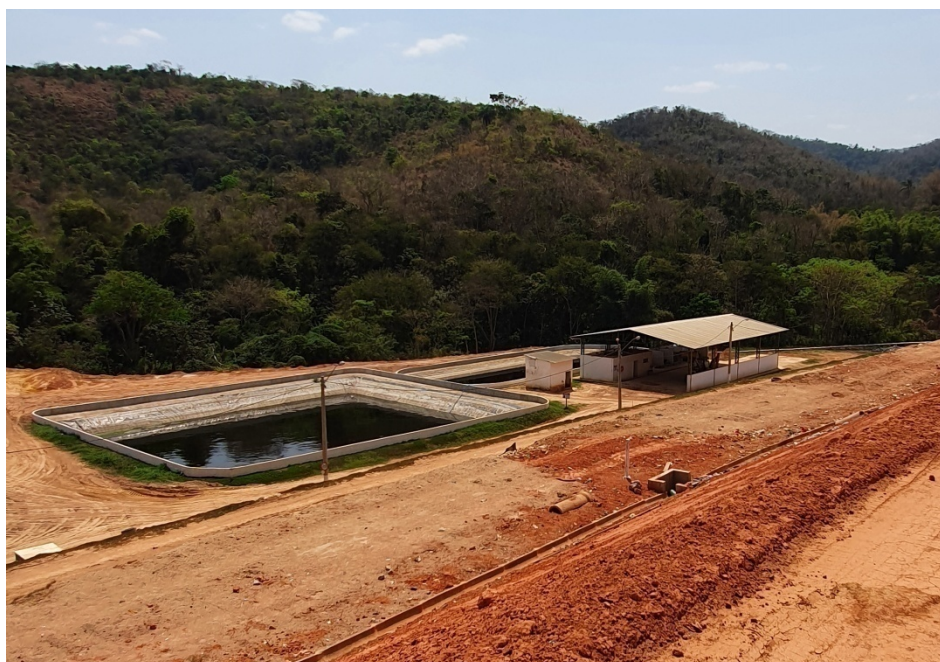
O lixiviado gerado no aterro é retido em duas lagoas de acumulação e depois é encaminhado para a Estação de Tratamento de Efluentes do CTDR/Paracambi, através de um caminhão tanque.

Figura 13: Vista das lagoas de acumulação.
