**RELATÓRIO DE FISCALIZAÇÃO DO COMPLEXO  
DE TRATAMENTO E DESTINAÇÃO FINAL DE  
RESÍDUOS SÓLIDOS DE VASSOURAS  
CTDR/Vassouras  
(CARES/AGENERSA – nº 03/2022)**

Rio de Janeiro, 24 de março de 2022.

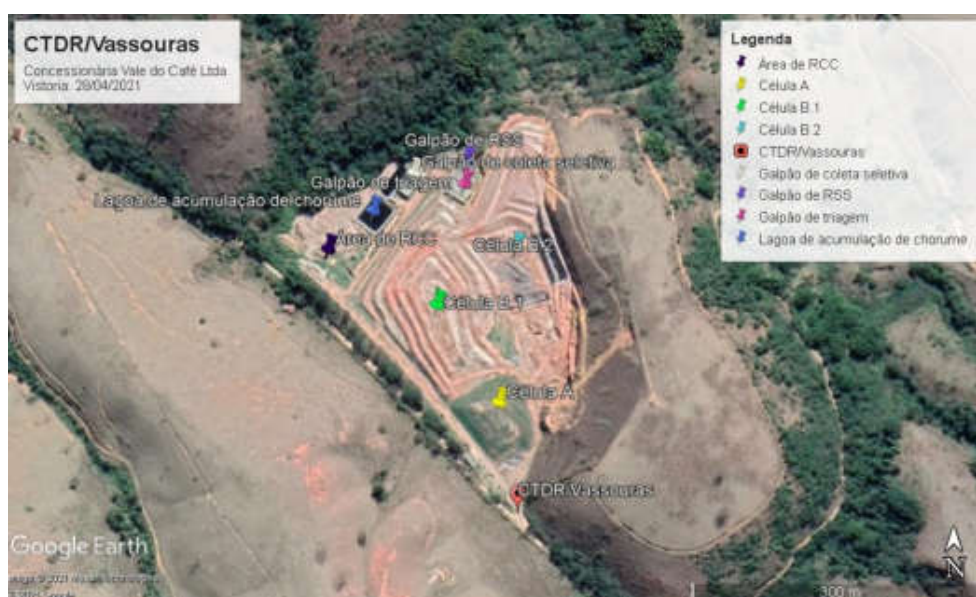
Figura 1: Vista aérea do CTDR/Vassouras. Fonte: Google Earth, 28/04/2021.

O aterro possui duas células, sendo a célula B dividida em duas etapas:

- Célula A – Célula encerrada. Não operada pela Concessionária, anteriormente foi operada pela Prefeitura de Vassouras. Necessária a remediação.
- Célula B.1 – Célula em operação.

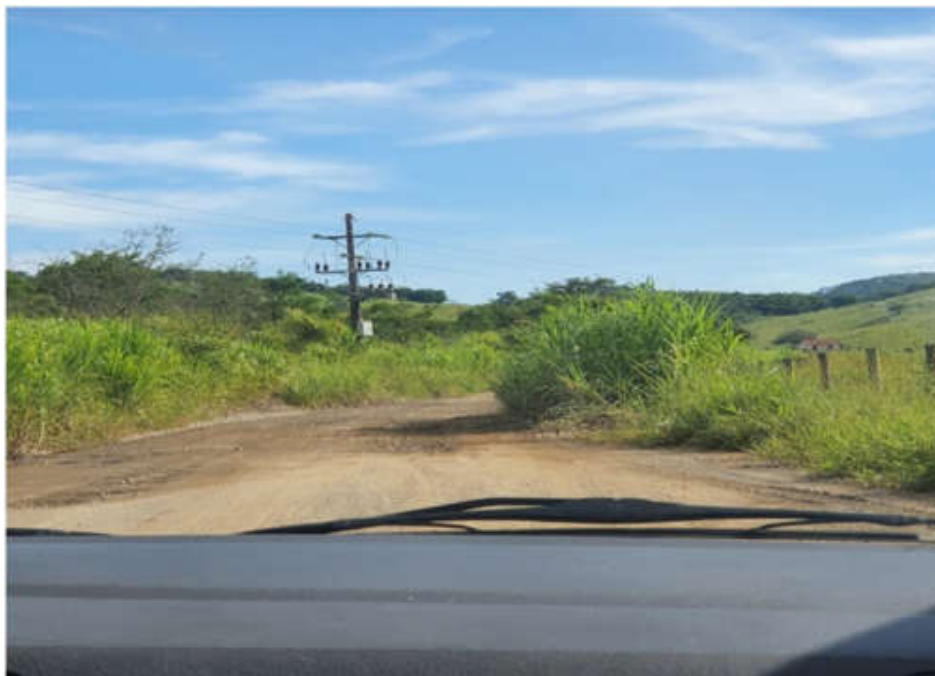
A estrada de acesso ao complexo apresentava más condições, com muitos buracos e vegetação marginal invadindo a pista. Todavia, haviam placas de identificação ao longo do percurso.

Figura 2: Estrada de acesso apresentando vegetação marginal

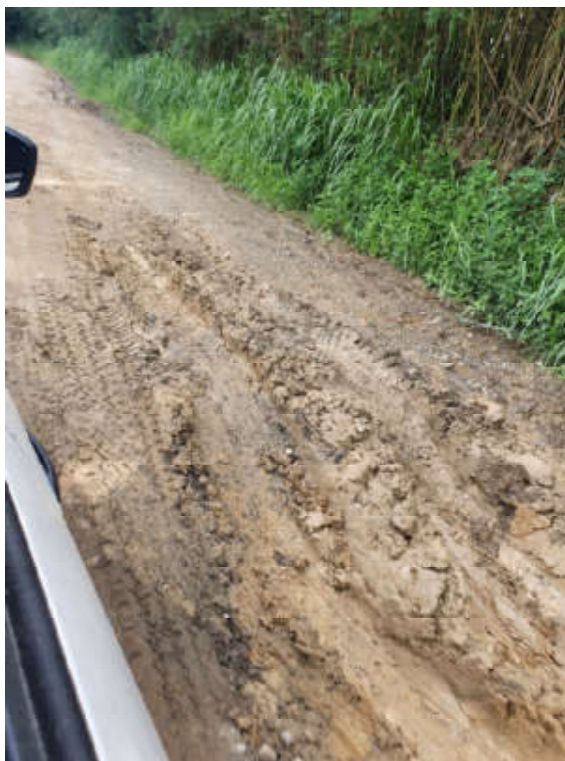
Figura 3: Parte da estrada onde apresenta umidade e buracos.

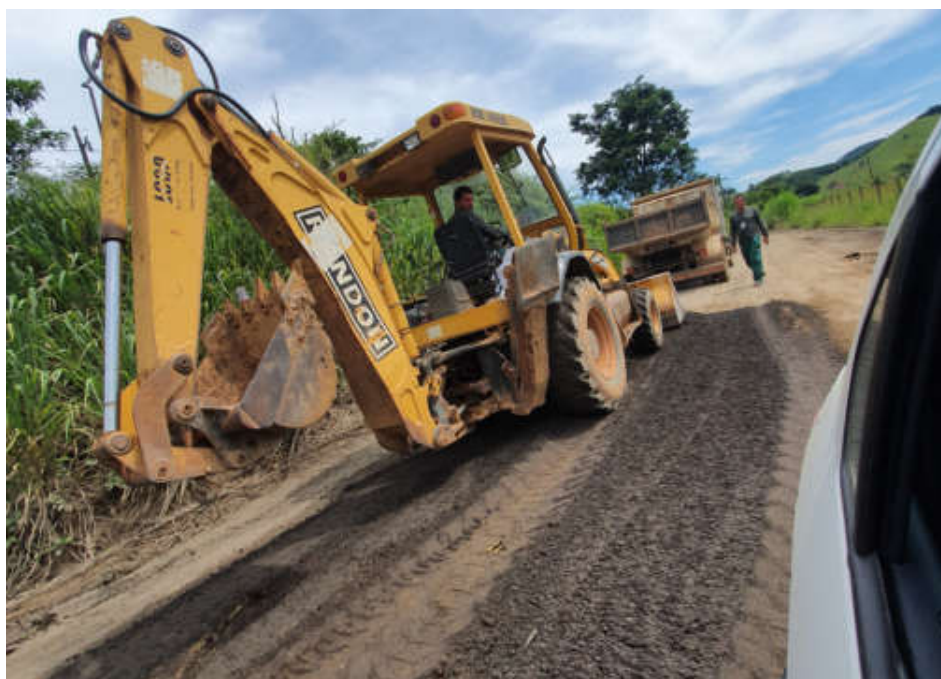
Figura 4: Trabalho de melhoria na via de acesso ao aterro.

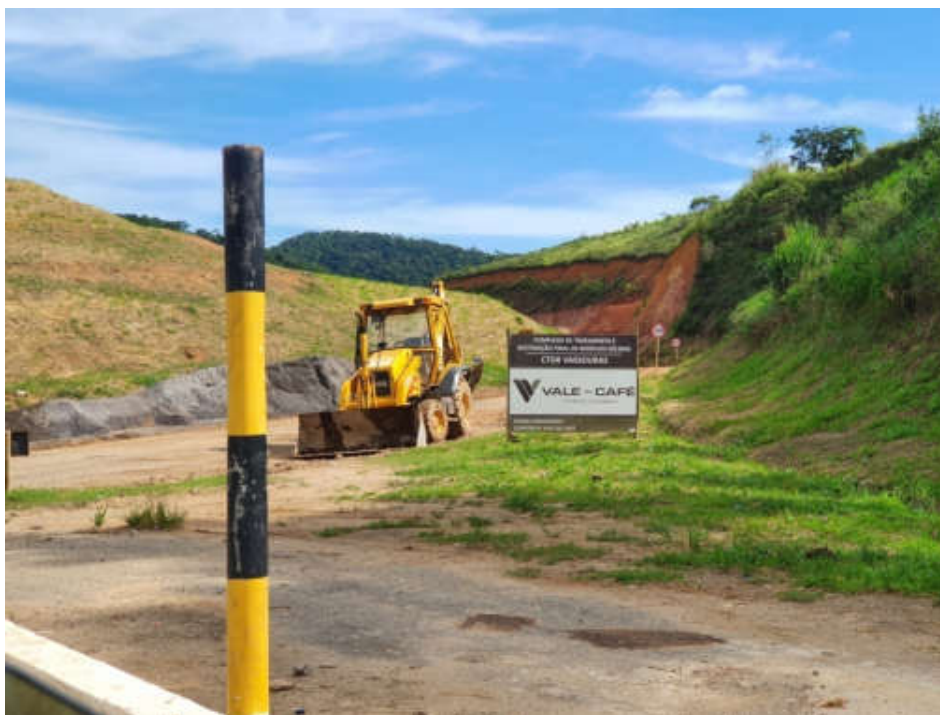
O sistema de pesagem, composto pela balança rodoviária, mostrador de pesagem, computador com software de controle da balança e operador, estava funcionando regularmente.

Figura 4: Entrada do aterro sanitário visto da balança de pesagem.

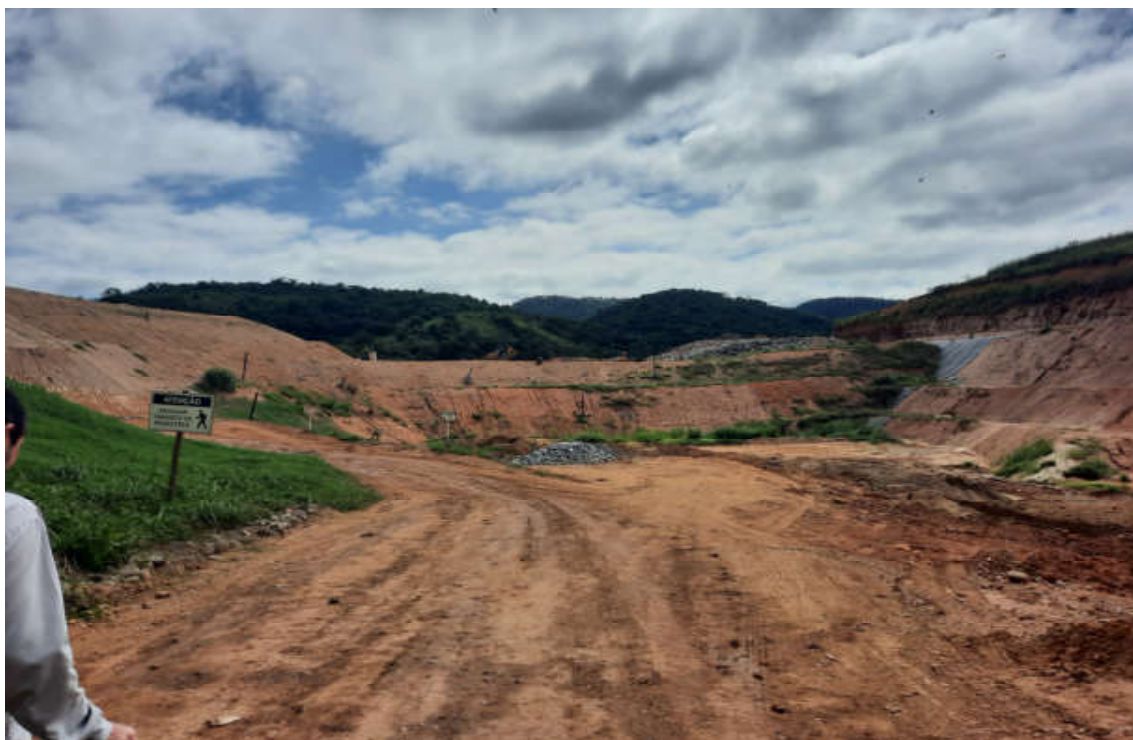
A cota em operação, onde se encontra a atual frente de trabalho, é a 465, da etapa 2, célula b.

Figura 5: Frente de trabalho.

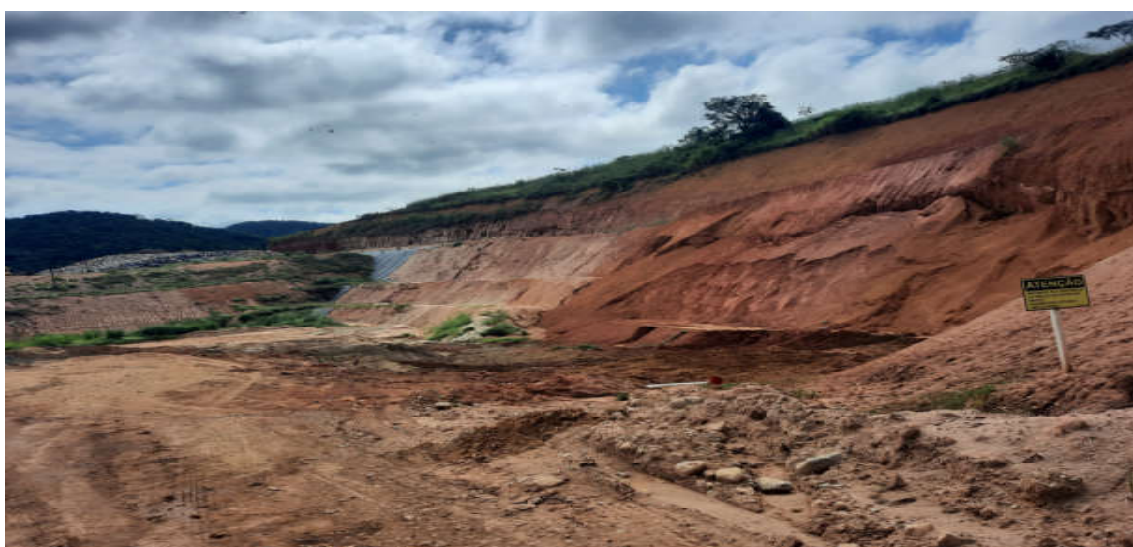
Figura 6: Jazida utilizada para recobrimento de resíduos e pavimentação das vias e, ao fundo, frente de trabalho.

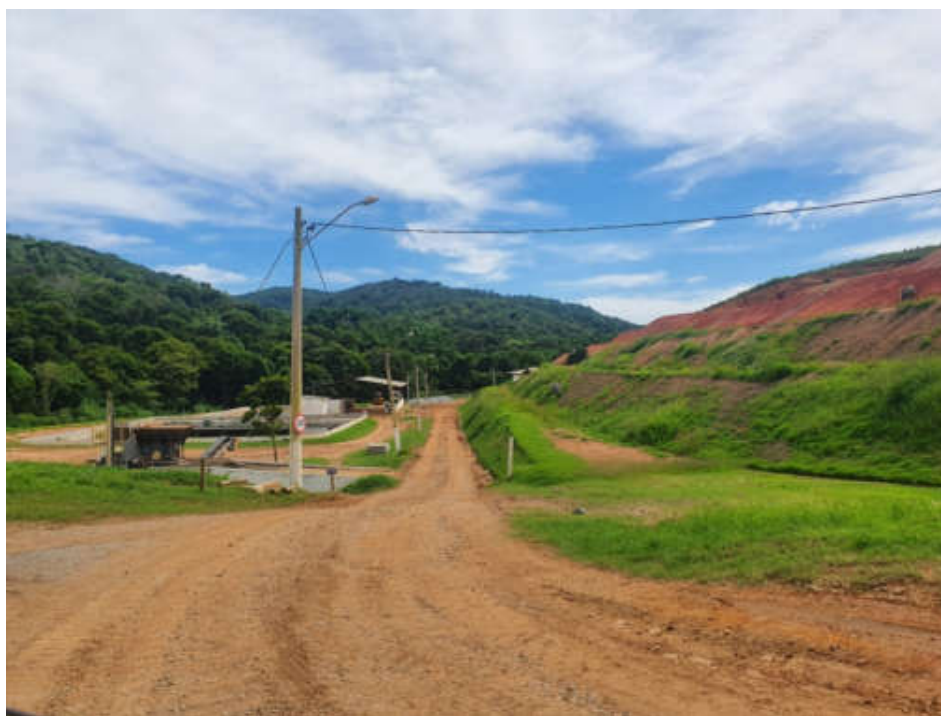
Figura 09: Vista do britador de resíduo de construção civil à esquerda e lateral da célula b, à direita.

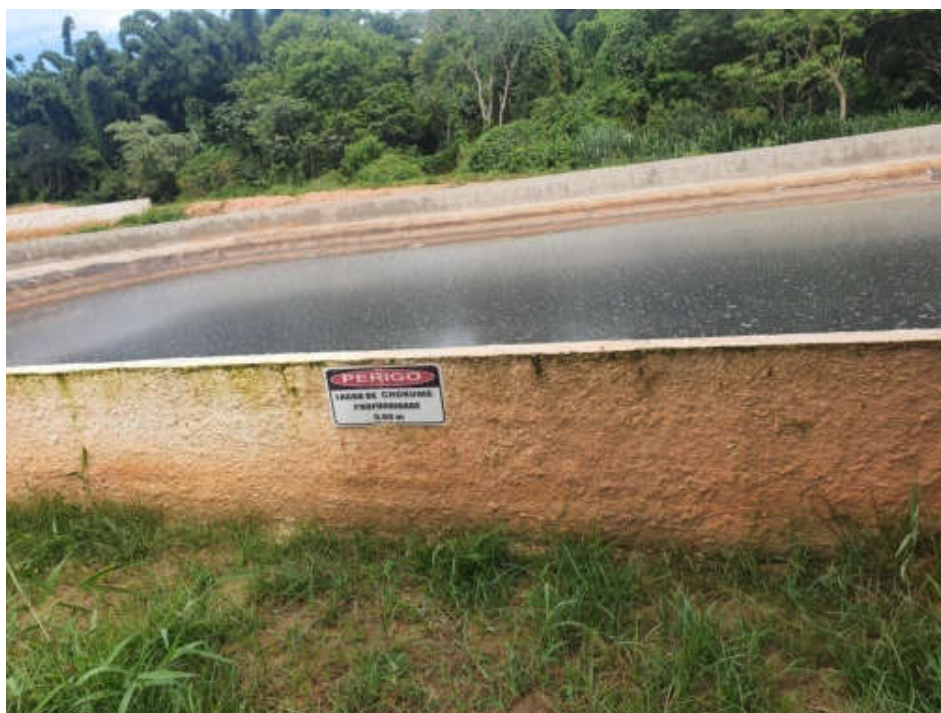
O lixiviado gerado no aterro é retido em duas lagoas de acumulação e depois é encaminhado para a Estação de Tratamento de Efluentes do CTDR/Paracambi, através de um caminhão tanque.

Figura 10: Lagoa de armazenamento de chorume, cujo efluente é recolhido por caminhões para posterior tratamento.

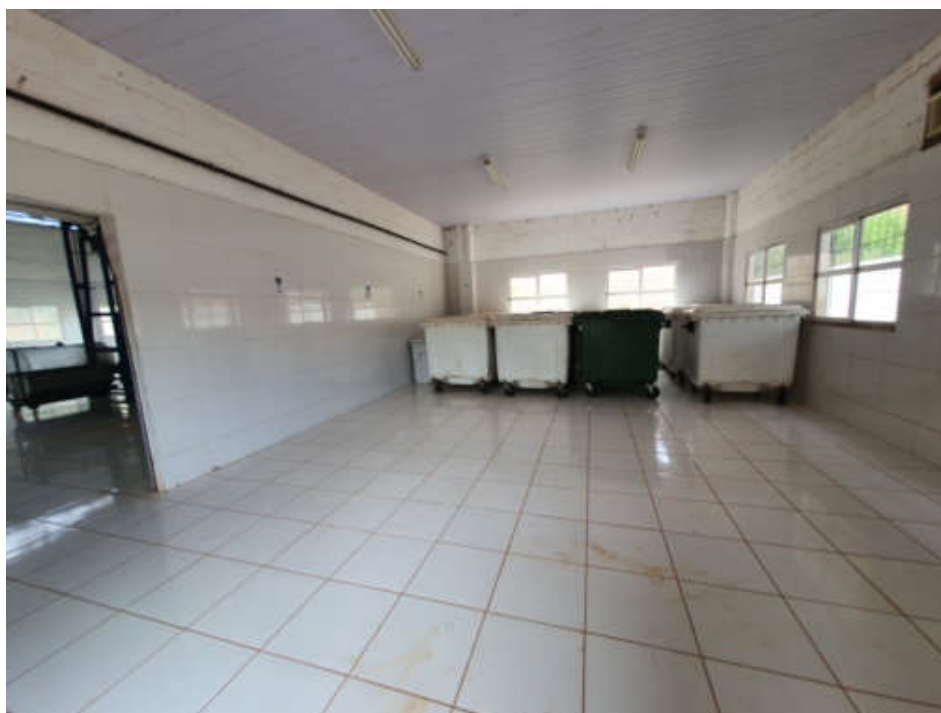
Figura 71: Abrigo temporário de RSS. Onde os resíduos são estocados até serem direcionados para a SERVIOESTE, empresa contratada para realizar a autoclavagem.

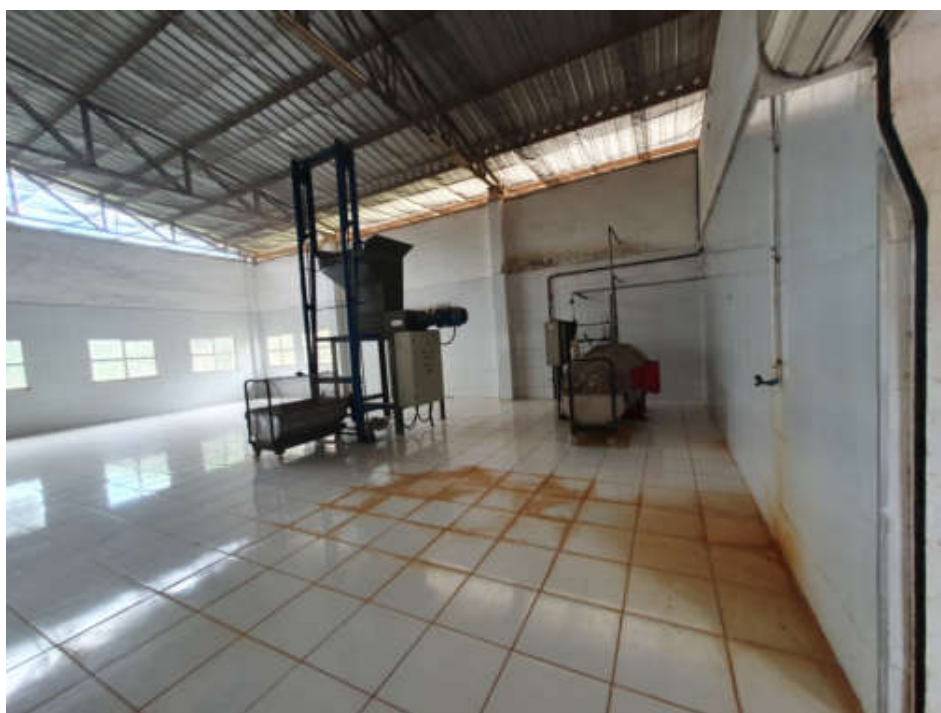
Atualmente, a Concessionária recebe RSS do Município de Vassouras e Rio das Flores. Os demais municípios consorciados, segundo informações da Concessionária, contratam esses serviços com outras empresas, não levando até o CTDR/Vassouras. O que, segundo a concessionária, provoca um desequilíbrio econômico-financeiro no Contrato de Concessão e inviabiliza o funcionamento e manutenção da Autoclavagem para uma quantidade tão pequena de RSS.

Salienta-se que a previsão contratual é de 11 toneladas mensais e no mês de janeiro, até a data da vistoria, foi dada entrada de 780 kg de resíduo de saúde.

Figura 12: Autoclave disponibilizada para realizar o tratamento de RSS. Inoperante.

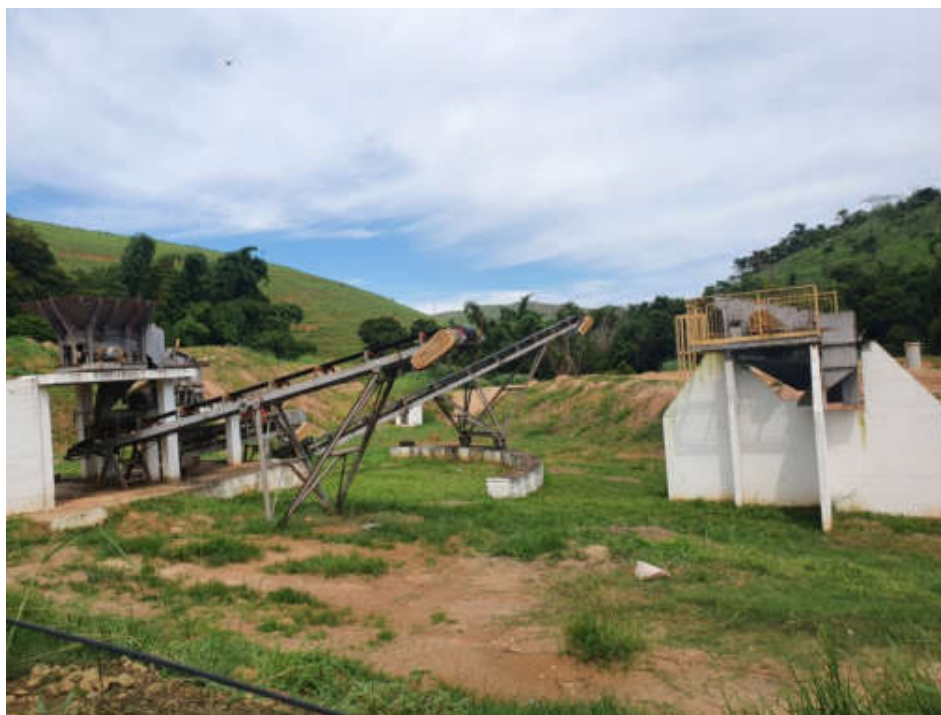
O complexo continua sem receber resíduo de construção civil em função do britador e dos equipamentos acessórios terem sido implementados com posicionamento inadequado, segundo informações da Concessionária.

Figura 8: Britador de resíduos da construção civil inoperante.
