## RELATÓRIO DE VISTORIA TÉCNICA CARES Nº 04/2019

**ASSUNTO: Rompimento de adutora de diâmetro de 400 mm - CEDAE.**

Em função do rompimento de uma tubulação da CEDAE, de água tratada e de diâmetro de 400 mm Defofo, especificamente na Travessa Mineira com a Rua Desembargador Ferreira Pinto, no Bairro Jardim Laranjeira em Nova Iguaçu, no dia 26/12/2018, às 03h30min, foi realizada vistoria técnica no mesmo dia para avaliação das causas do ocorrido.

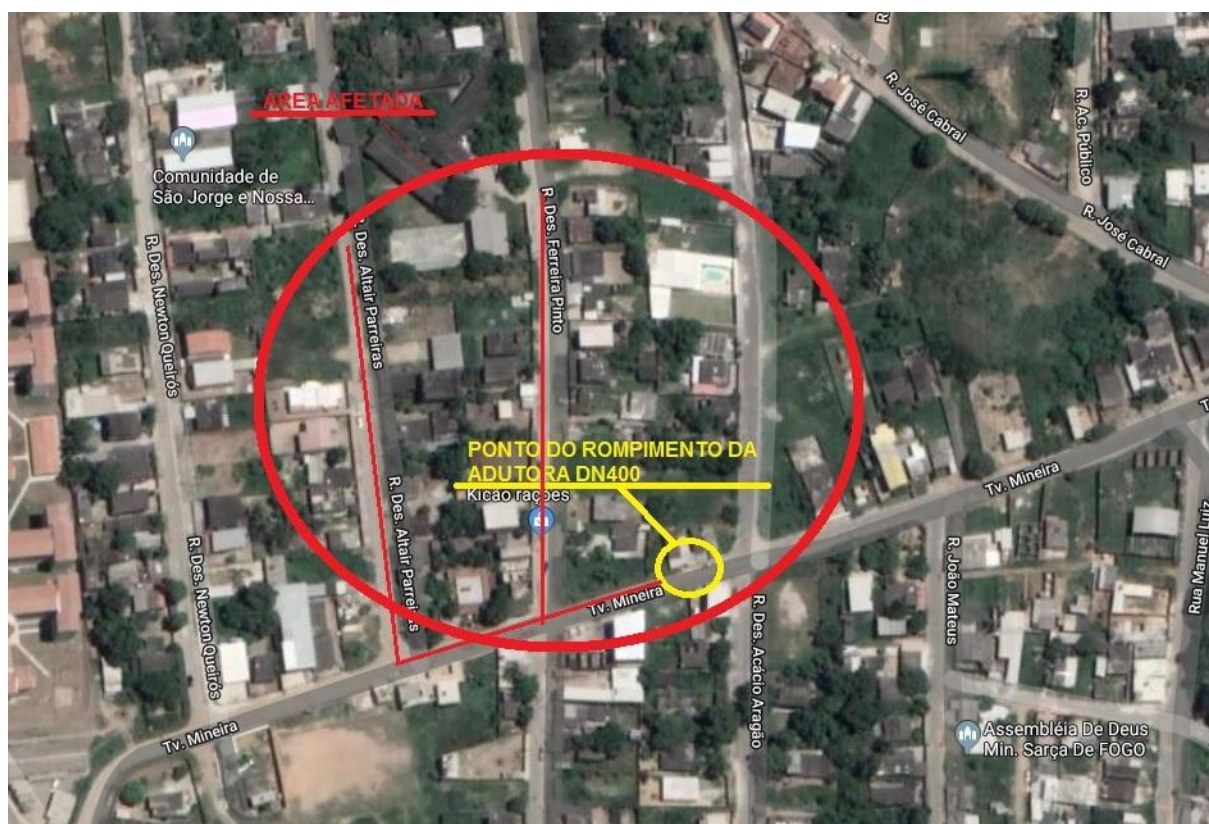
ÁREA DO ROMPIMENTO DA ADUTORA DN 400 MM

Em função do rompimento, a água inundou a Travessa Mineira e as ruas Desembargador Ferreira Pinto e Desembargador Altair Parreiras, tendo invadido 08 (oito) residências. Uma área de aproximadamente 200 m<sup>2</sup> de asfalto cedeu. Não houve registro de perda de vidas humanas.

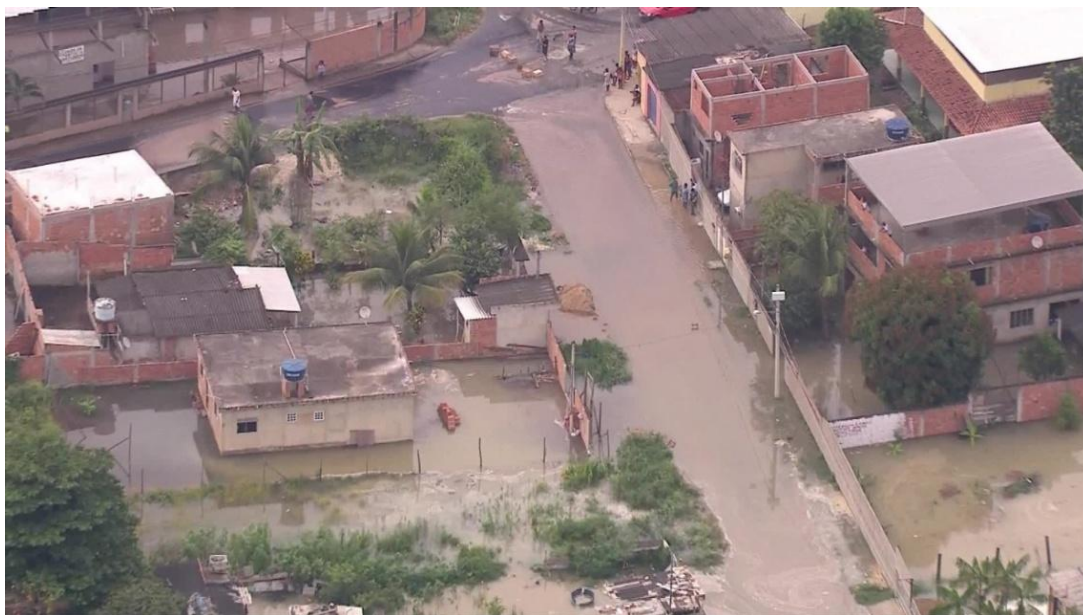
FOTO AÉREA DO LOCAL DO ROMPIMENTO (FOTO: O GLOBO/EXTRA)

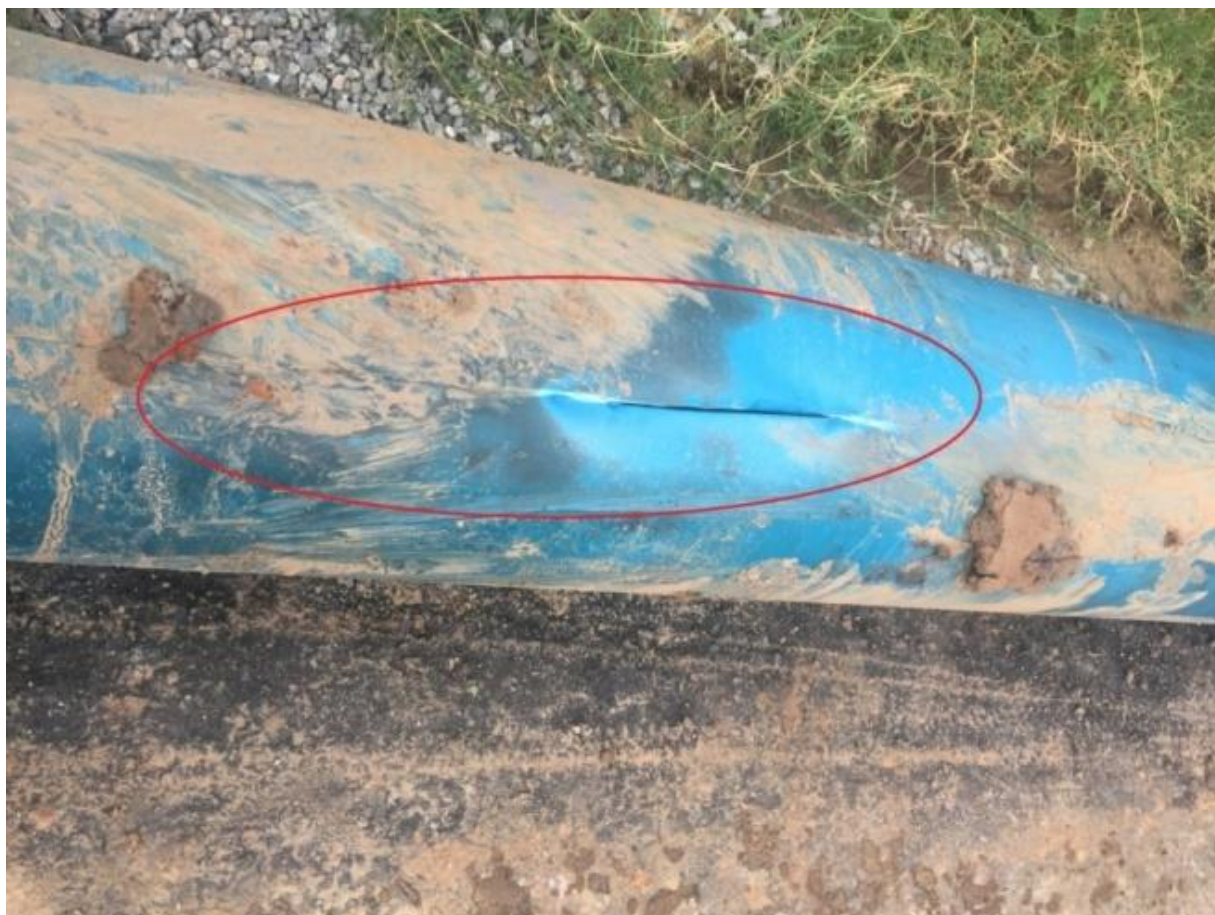
Em contato com a equipe técnica da CEDAE, a probabilidade da adutora ter rompido foi por sobrecarga no solo, devido ao intenso tráfego de veículos pesados no local.

Um morador que teve sua casa afetada, Sr Elson Evandro Soares, informou que o vazamento começou depois que a Prefeitura Municipal de Nova Iguaçu asfaltou as ruas do bairro utilizando Rolo Compactador Vibratório de Asfalto, no início do mês de Dezembro/2018.

TUBULAÇÃO DANIFICADA E SUBSTITUÍDA

Na oportunidade, fomos informados pela equipe Técnica da CEDAE que por volta das 06:30 horas do dia 26/12/2018, a CEDAE providenciou a paralisação da adutora DN 400 mm, para estancar o vazamento e trabalharem no reparo da tubulação, o que acarretou a redução no abastecimento de vários bairros do município de Nova Iguaçu, até o reparo final, às 15:30 horas do mesmo dia, contrariando as informações prestada no Anexo 2 - Relatório Detalhado do Informe de Acidente/incidente (Nº GRB 083/2018 DM) que informa que "Não houve danos a Terceiros e nem Clientes Afetados", em anexo

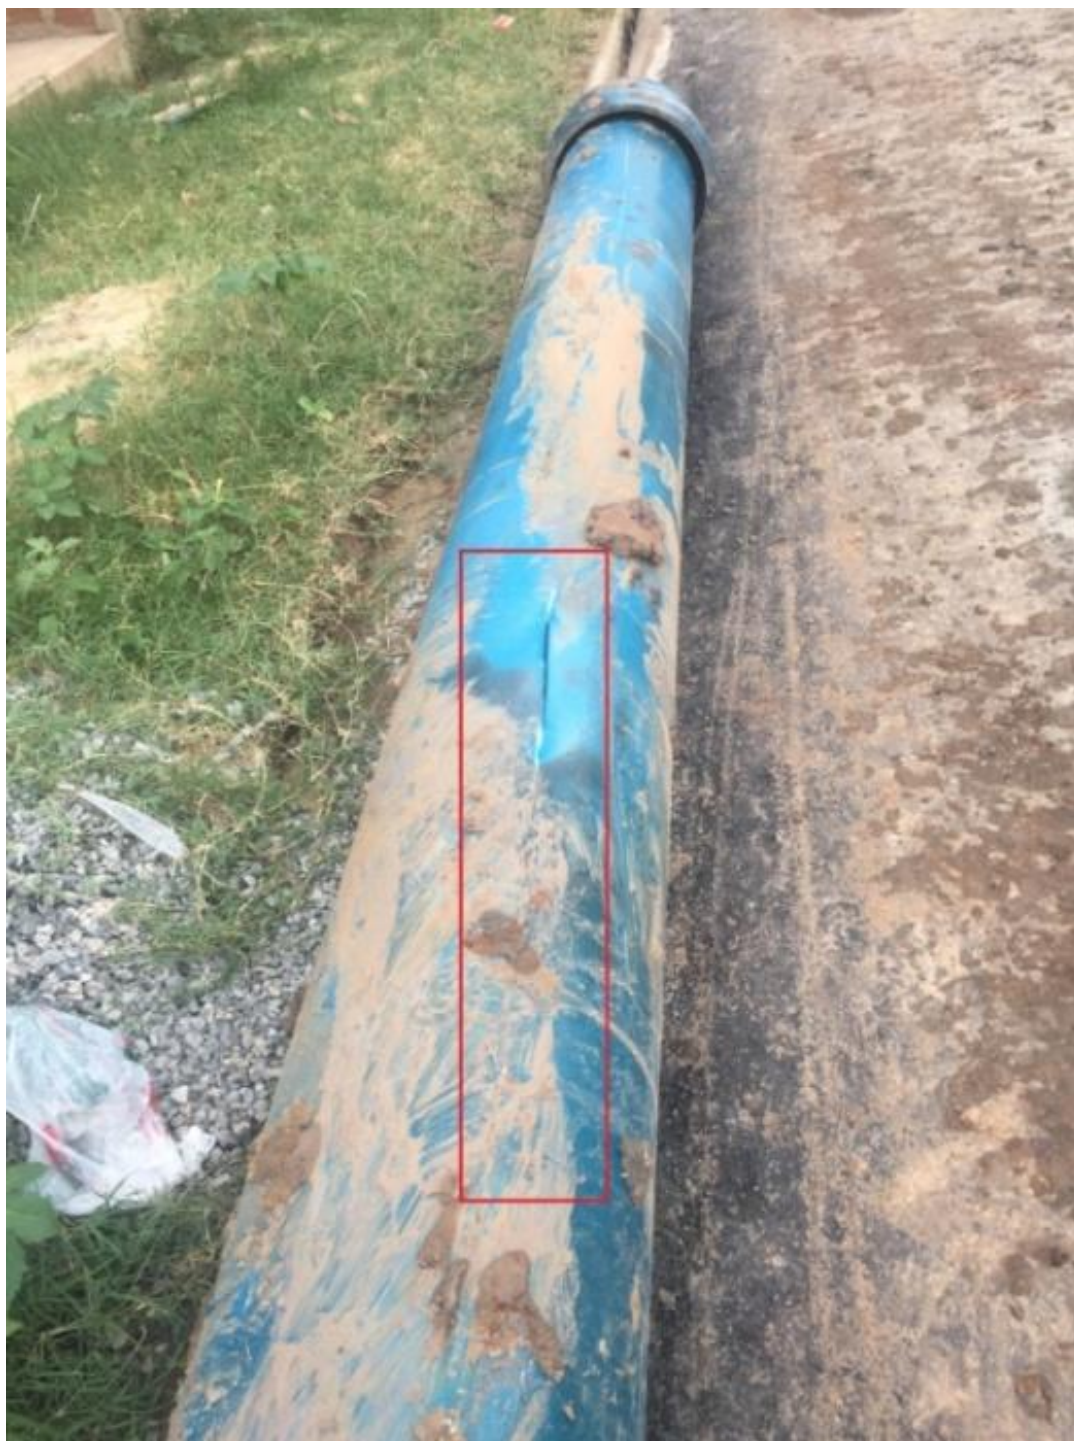
TUBULAÇÃO DANIFICADA E SUBSTITUÍDA

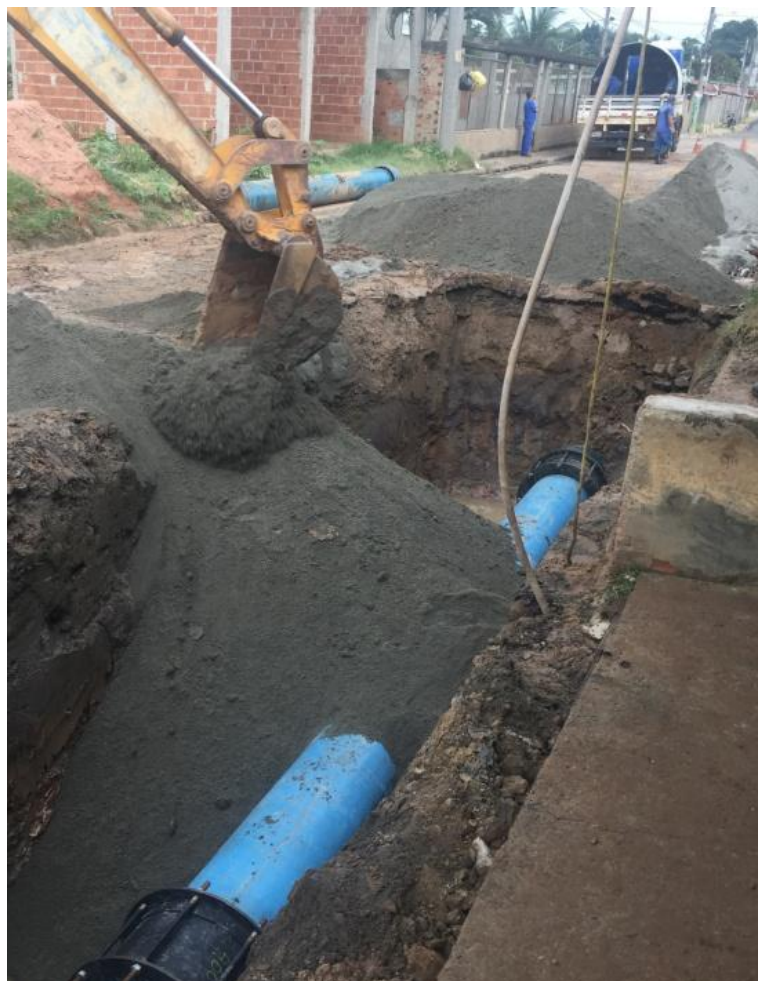
TUBULAÇÃO SUBSTITUÍDA E EM CARGA

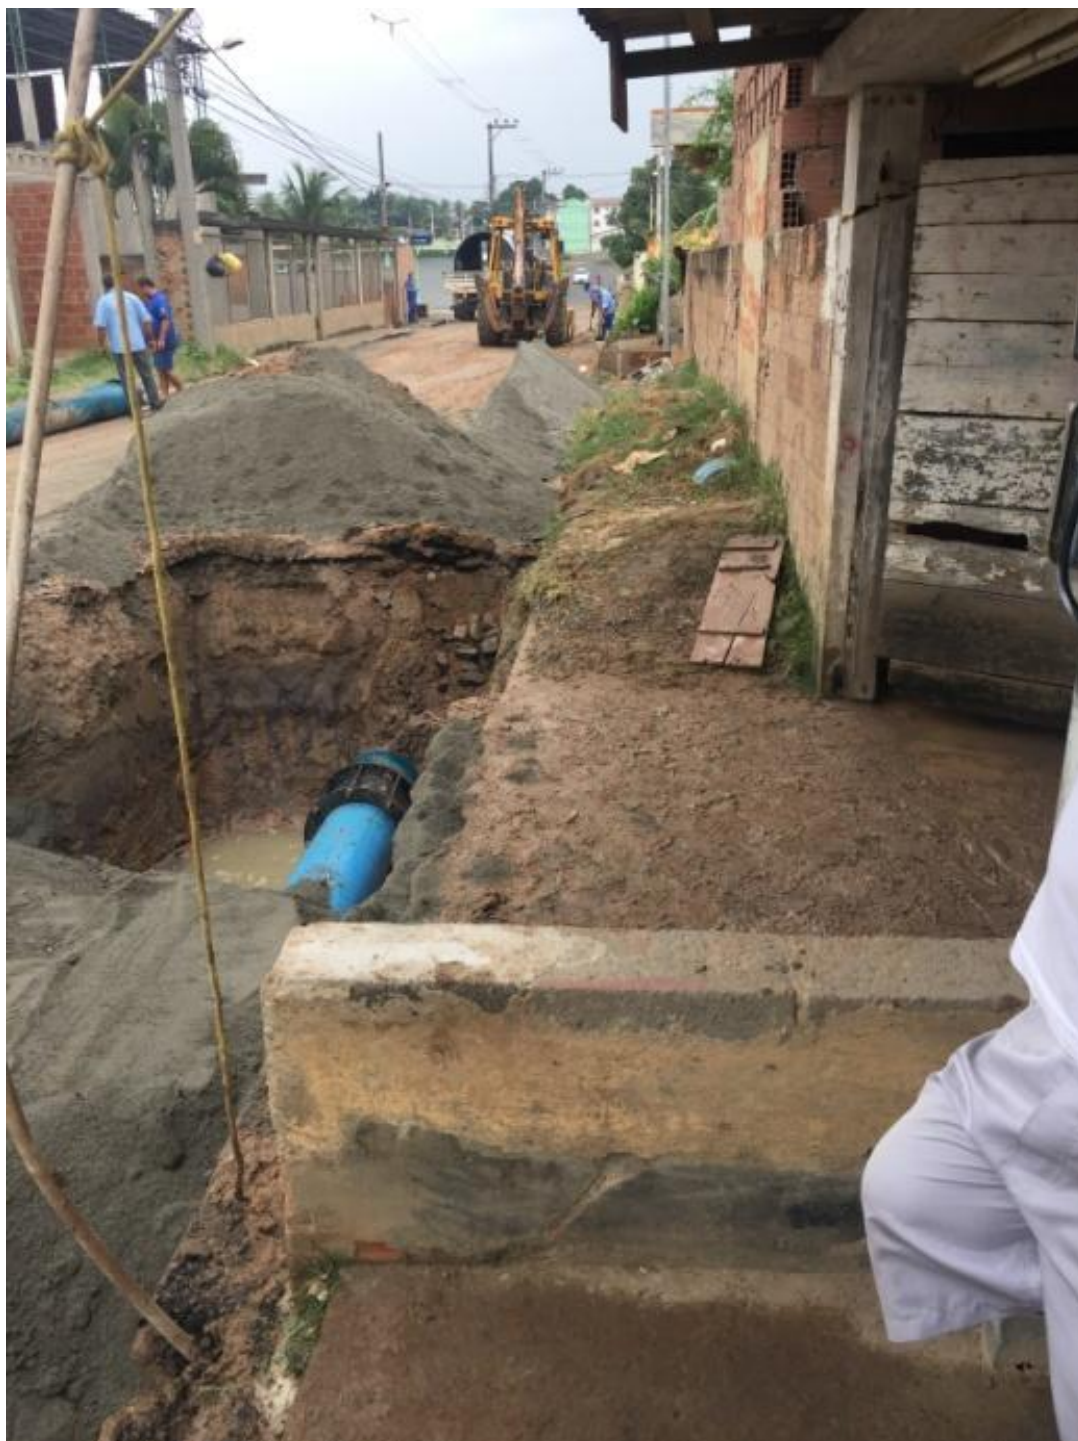
TUBULAÇÃO SUBSTITUÍDA E EM CARGA

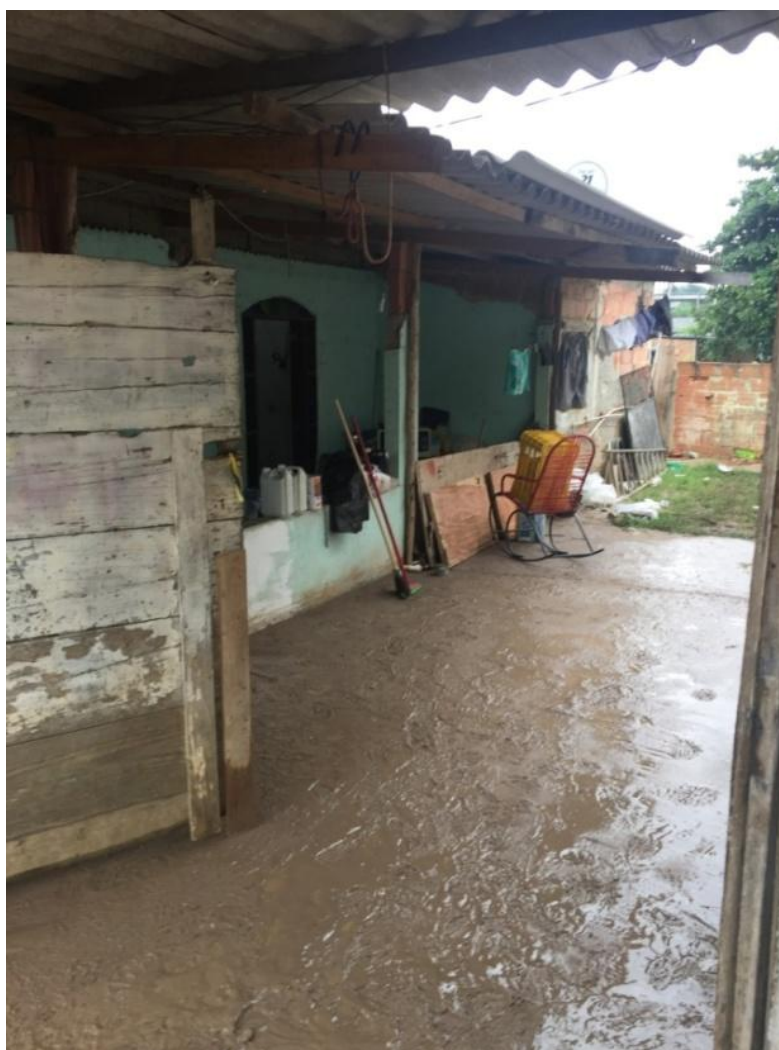
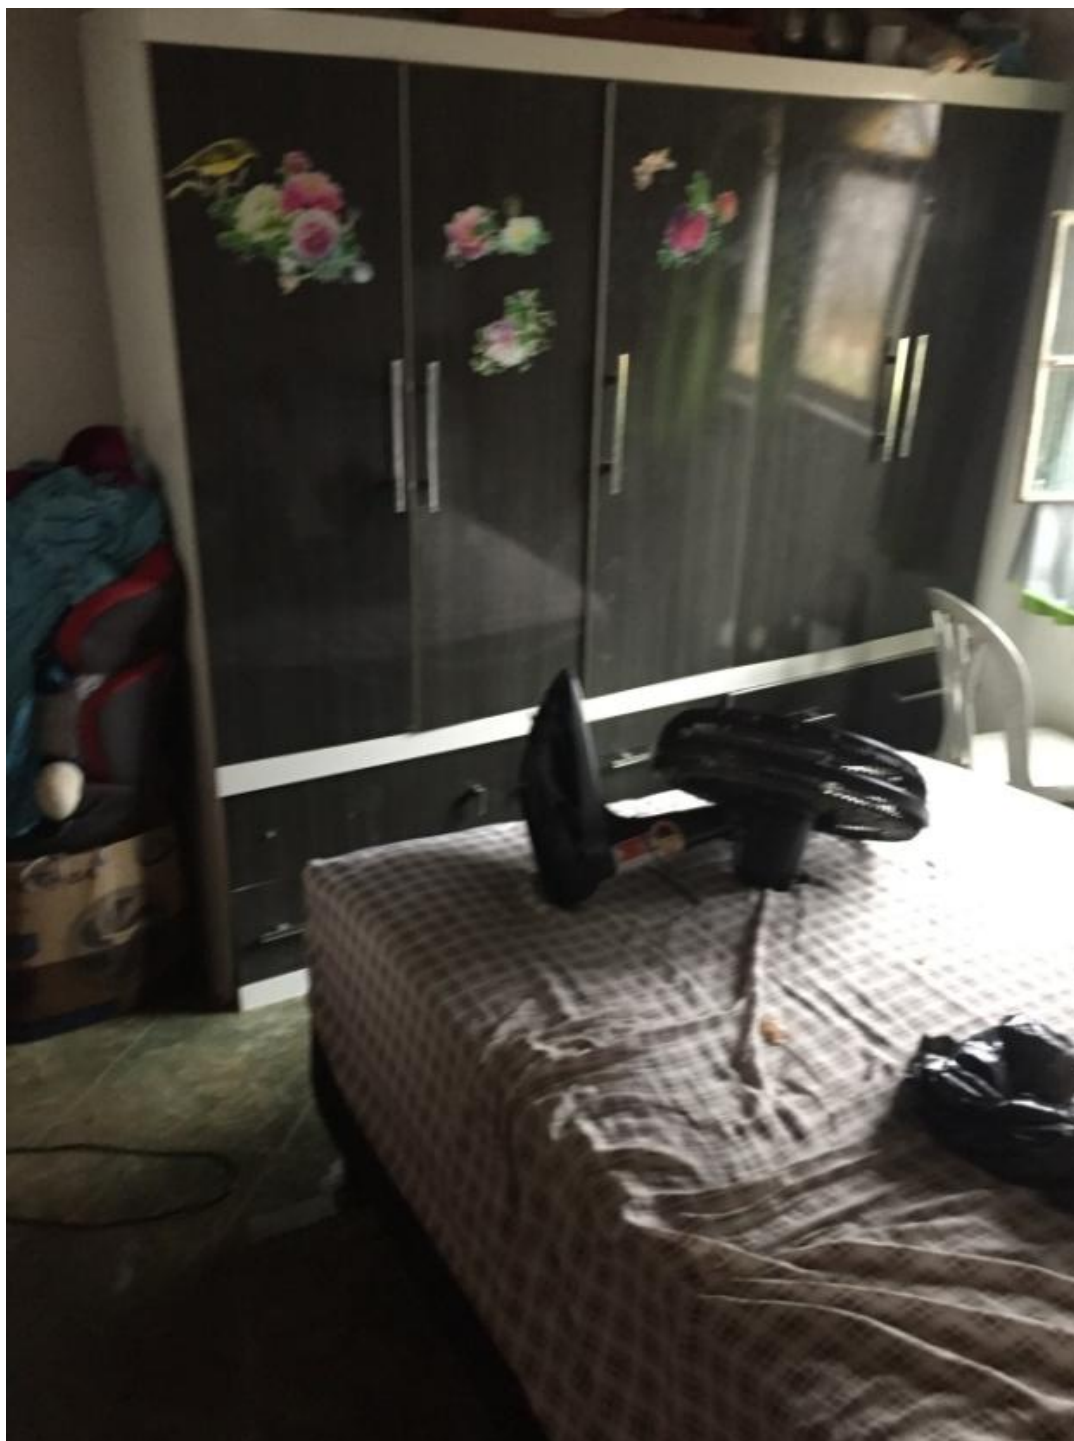
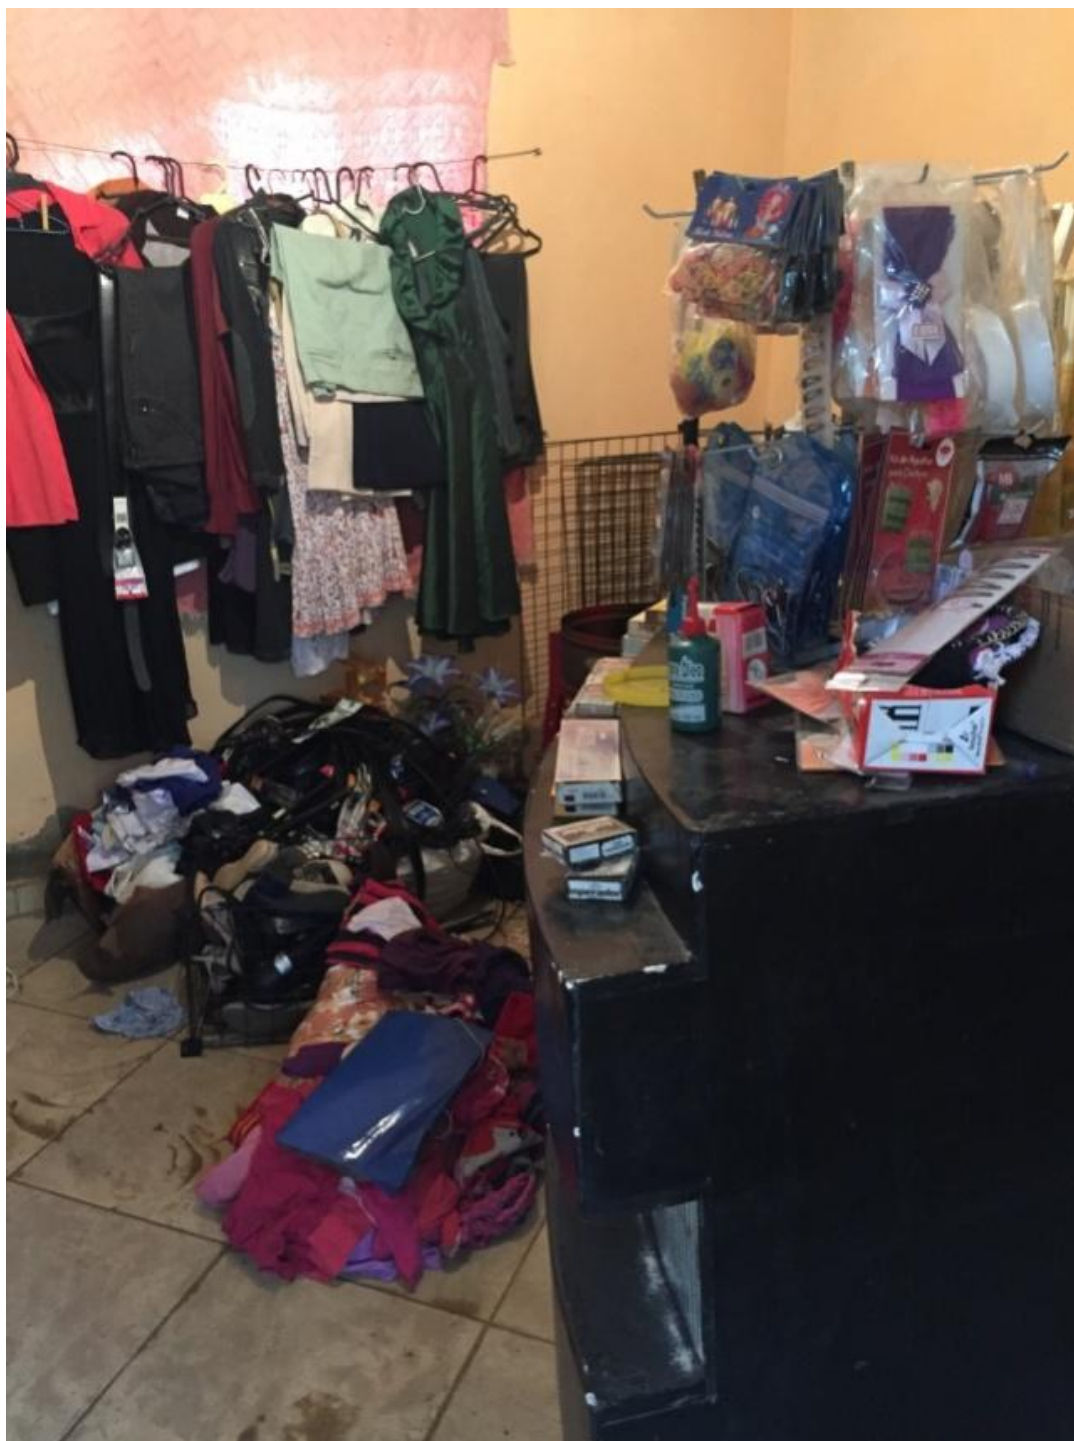
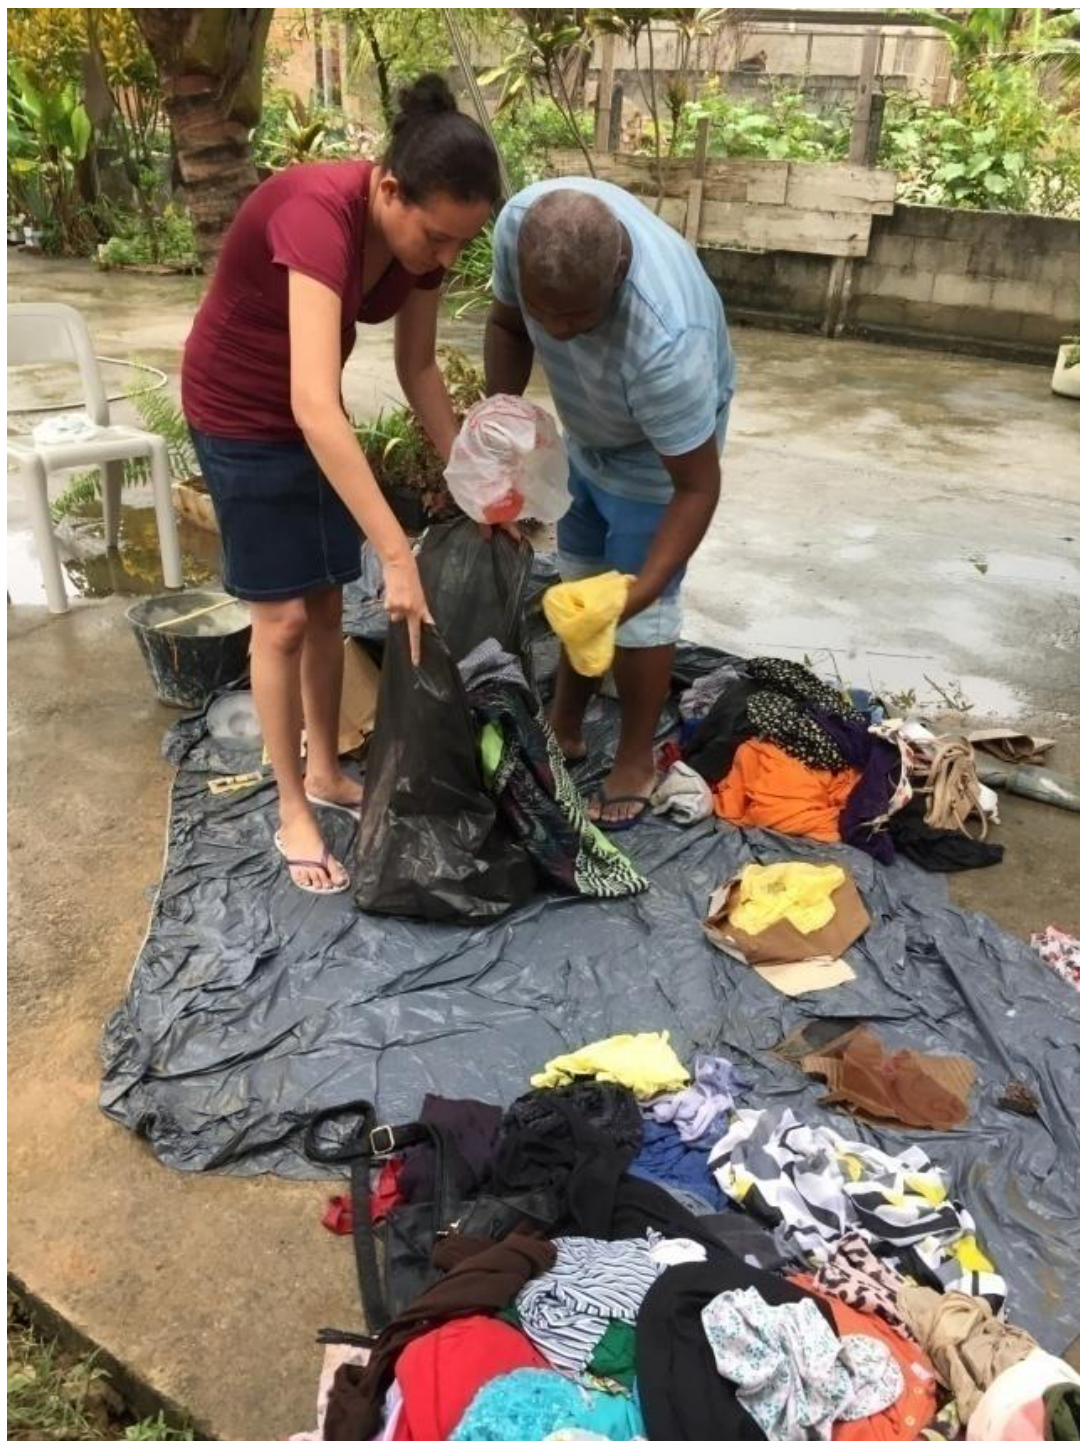
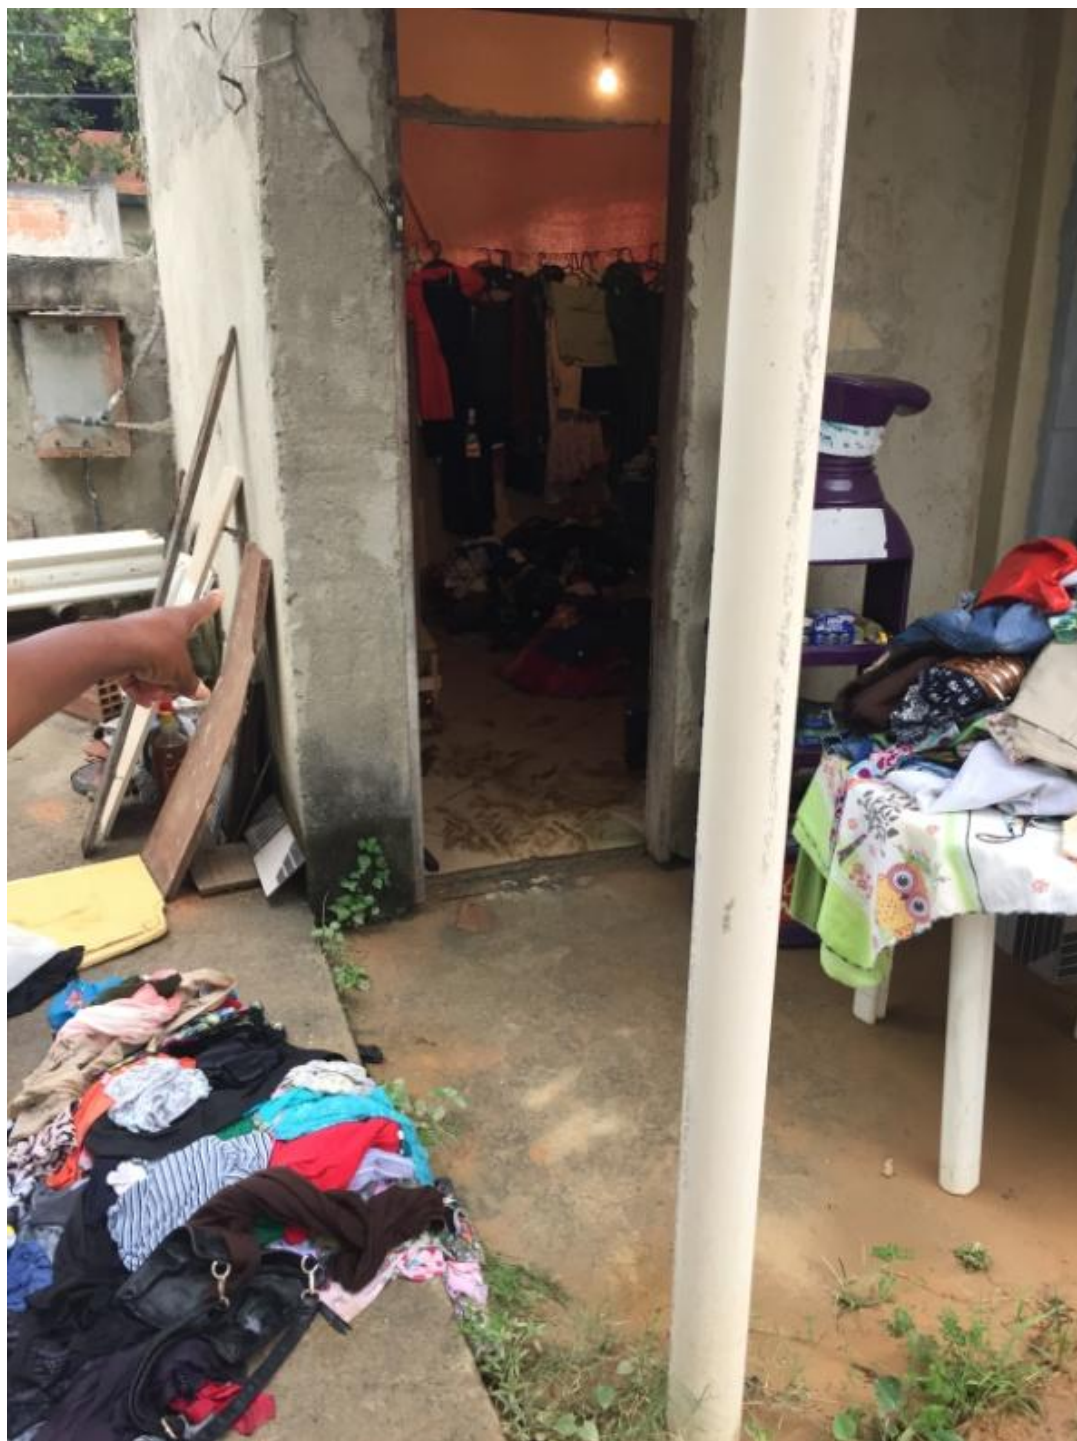
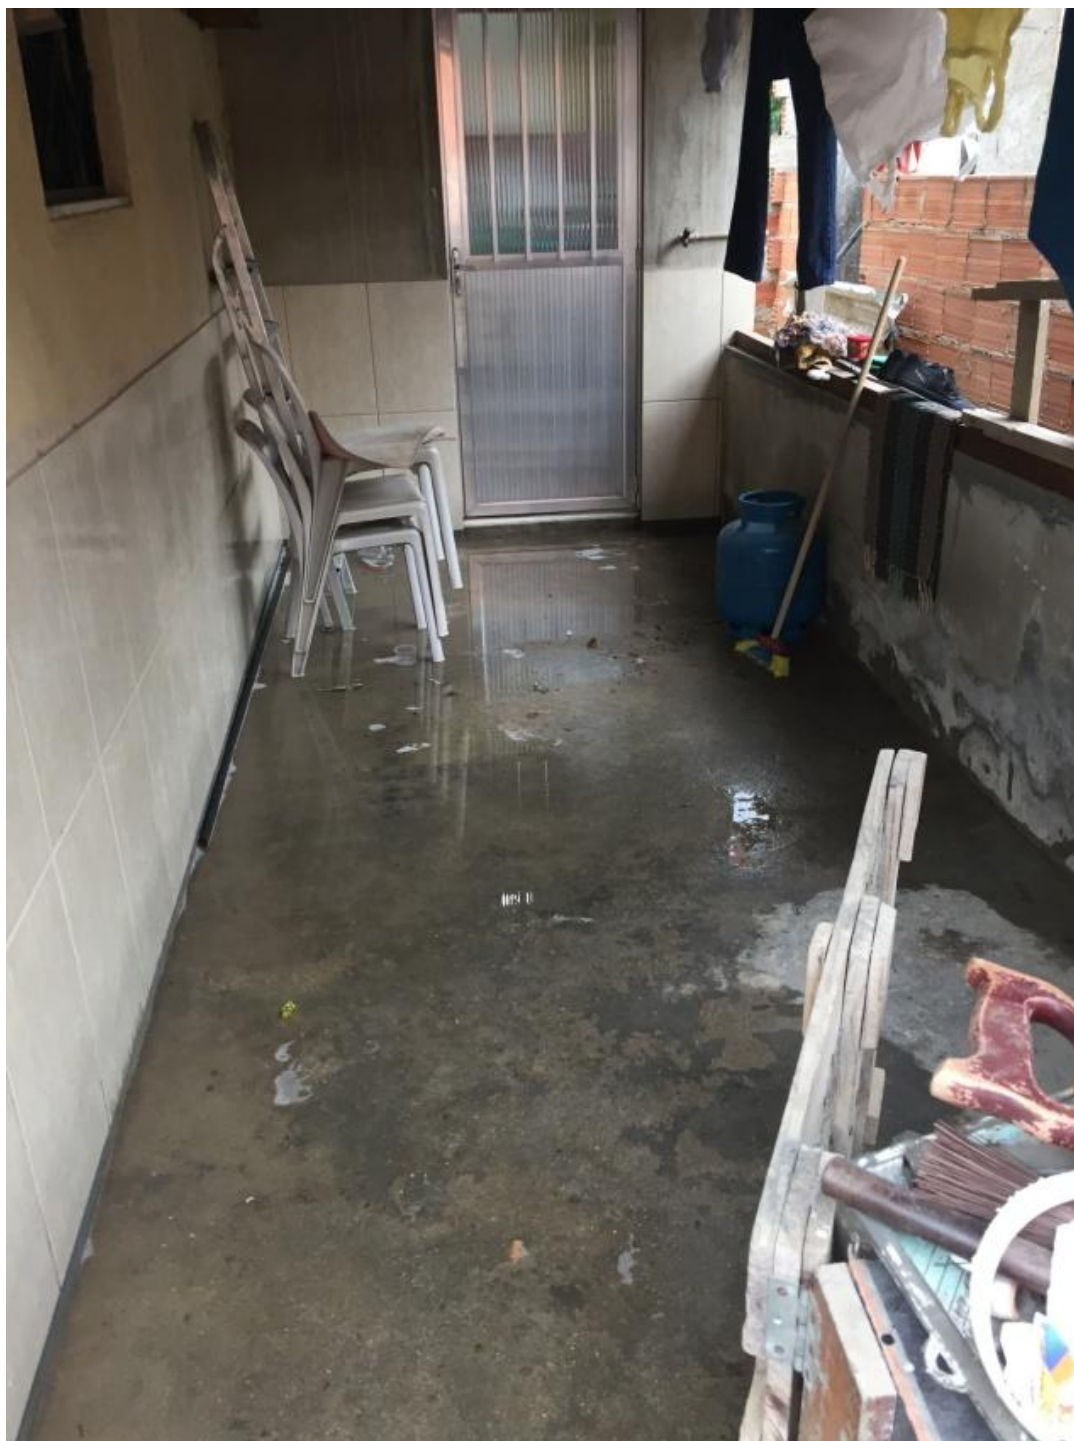
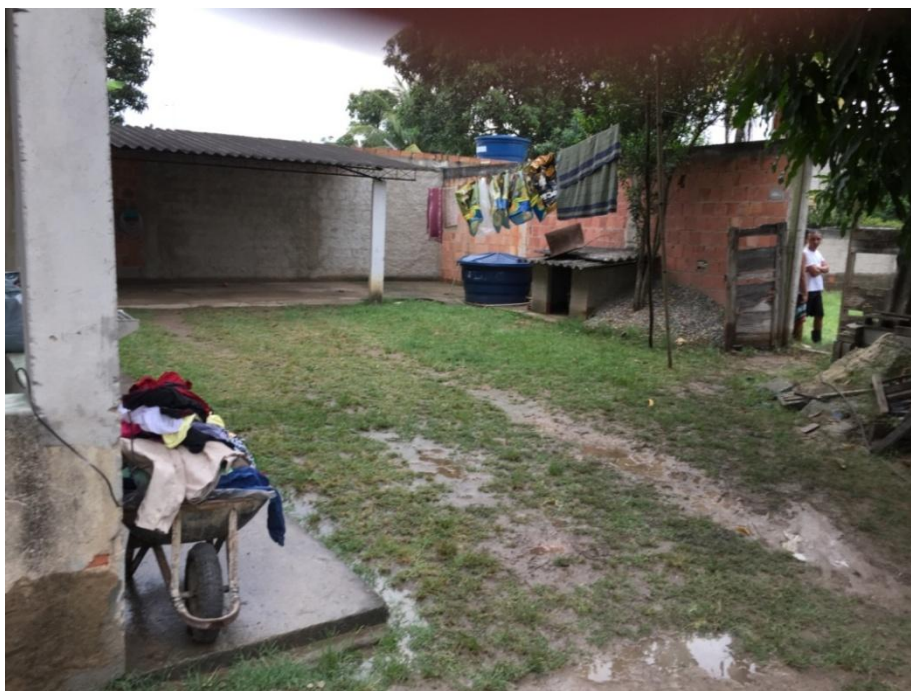
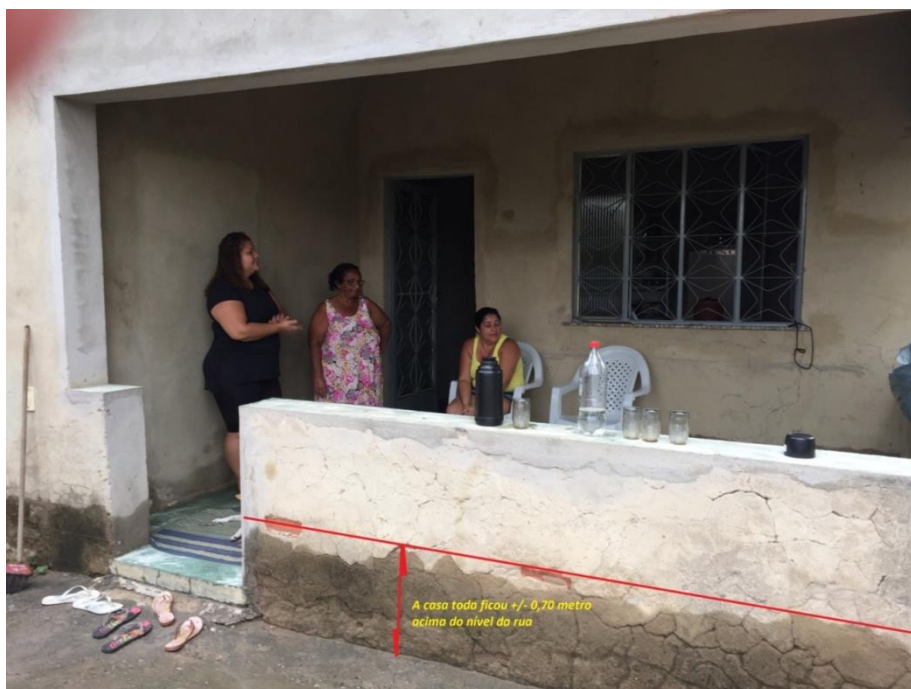
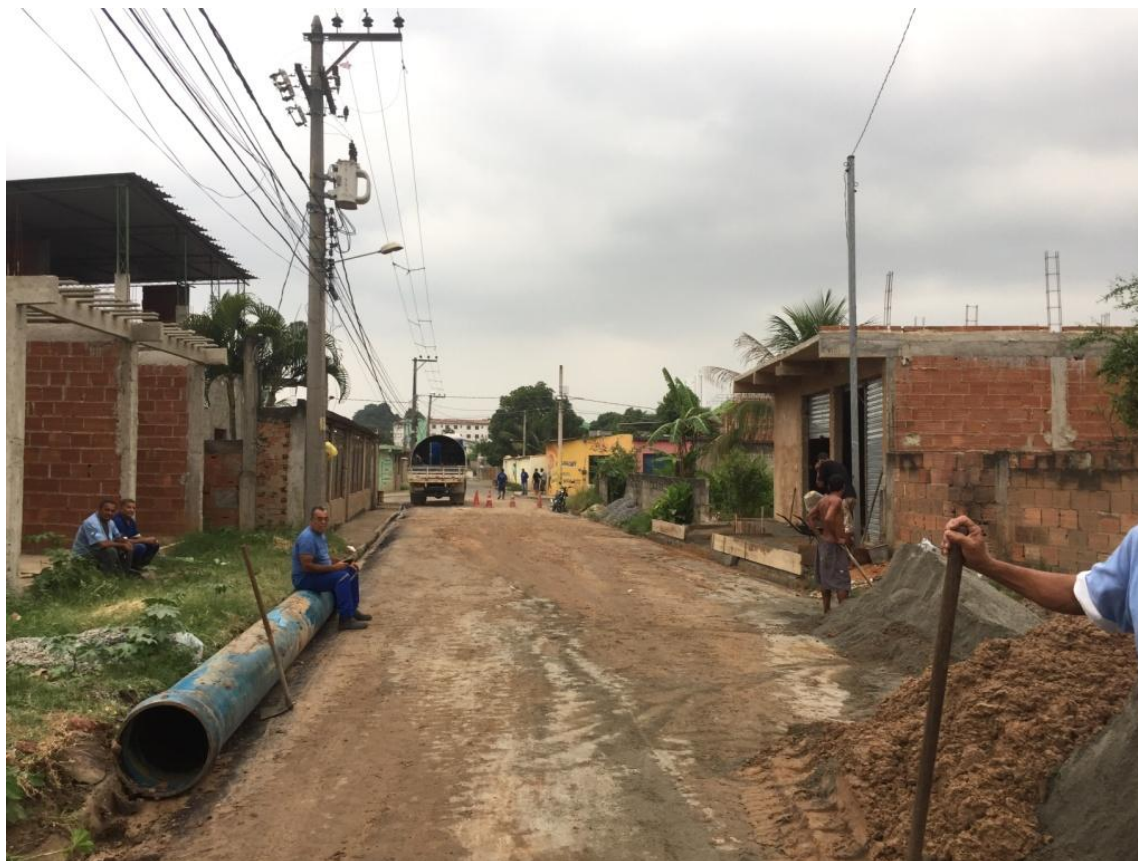
Seguem alguns registros verificados durante a vistoria no trecho da adutora rompida.

RESIDÊNCIA AFETADA

Esta informação não condiz com o que foi verificado, conforme poderá ser constatado no material fotográfico apresentado ao longo deste Relatório de Vistoria.

Pelo exposto neste Relatório de Vistoria, sugerimos que seja encaminhado Ofício à CEDAE solicitando que apresente o levantamento dos custos totais das despesas diretas e indiretas com o rompimento e reparo da adutora, considerando mão-de-obra, equipamentos, pagamento de danos à terceiros e outras correlatas;
