**RELATÓRIO DE FISCALIZAÇÃO DO COMPLEXO  
DE TRATAMENTO E DESTINAÇÃO FINAL DE  
RESÍDUOS SÓLIDOS DE VASSOURAS  
CTDR/Vassouras  
(CARES/AGENERSA – nº 07/2021)**

Rio de Janeiro, 28 de abril de 2021.

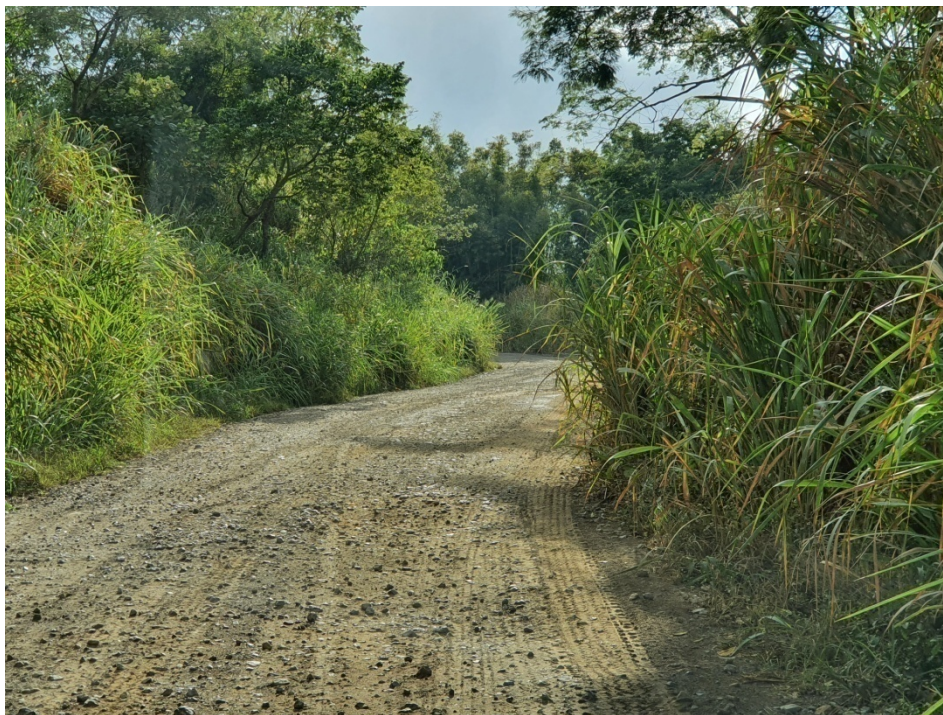
A estrada de acesso ao complexo apresentava boas condições, exceto pela presença de alguns buracos.

Figura 2: Estrada de acesso apresentando boas condições.

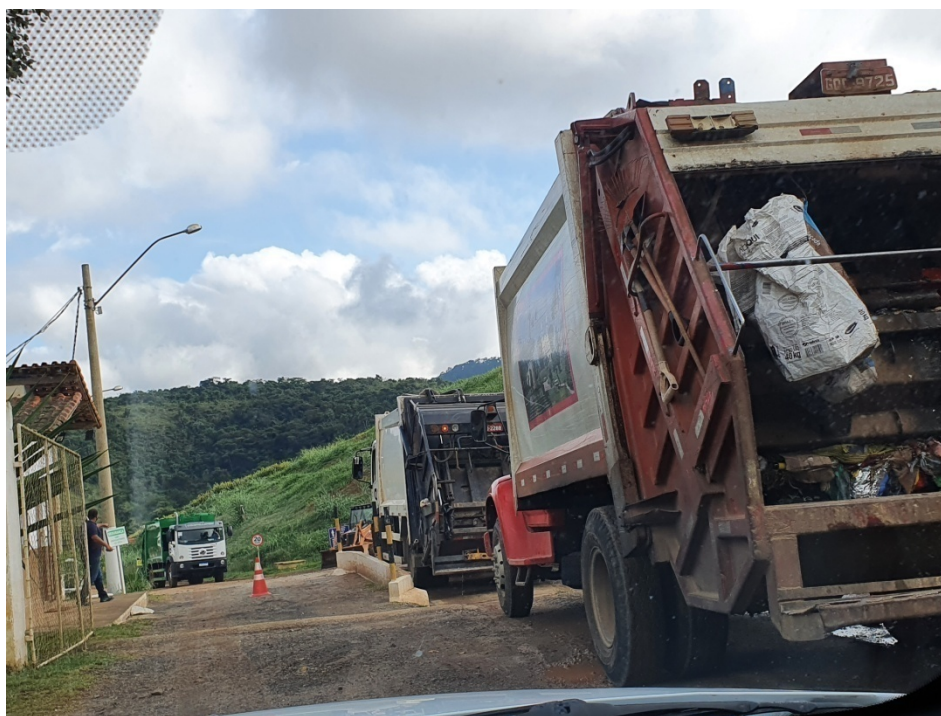
O sistema de pesagem, composto pela balança rodoviária, mostrador de pesagem, computador com software de controle da balança e operador, estava funcionando regularmente.

Figura 3: Caminhões aguardando para pesagem na entrada do complexo.

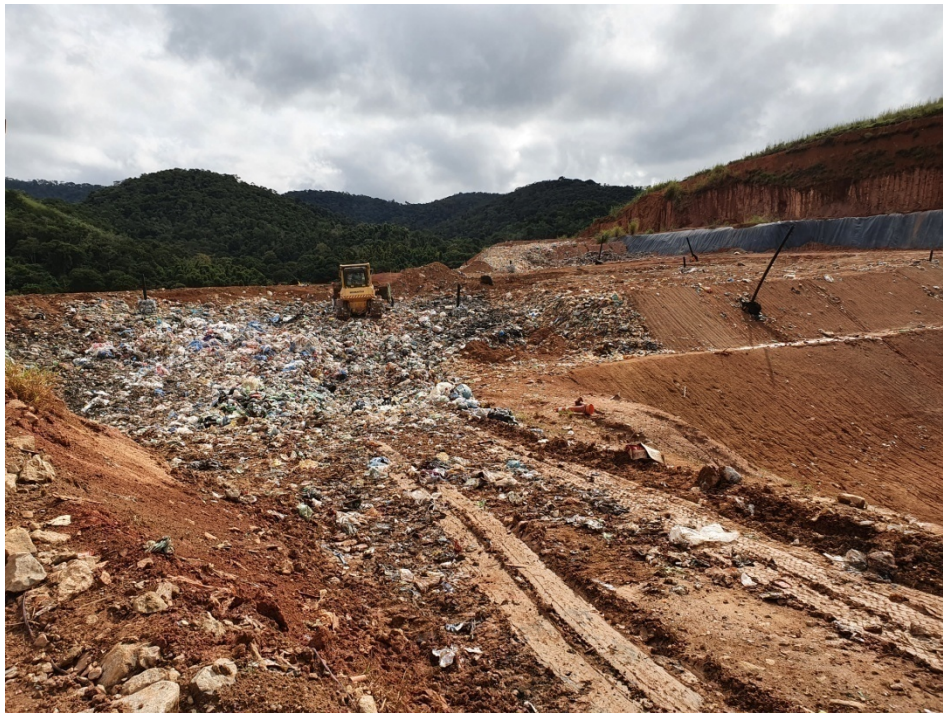
A cota em operação, onde se encontra a atual frente de trabalho, é a 460, da etapa 2, célula b.

Figura 4: Vista da frente de trabalho.

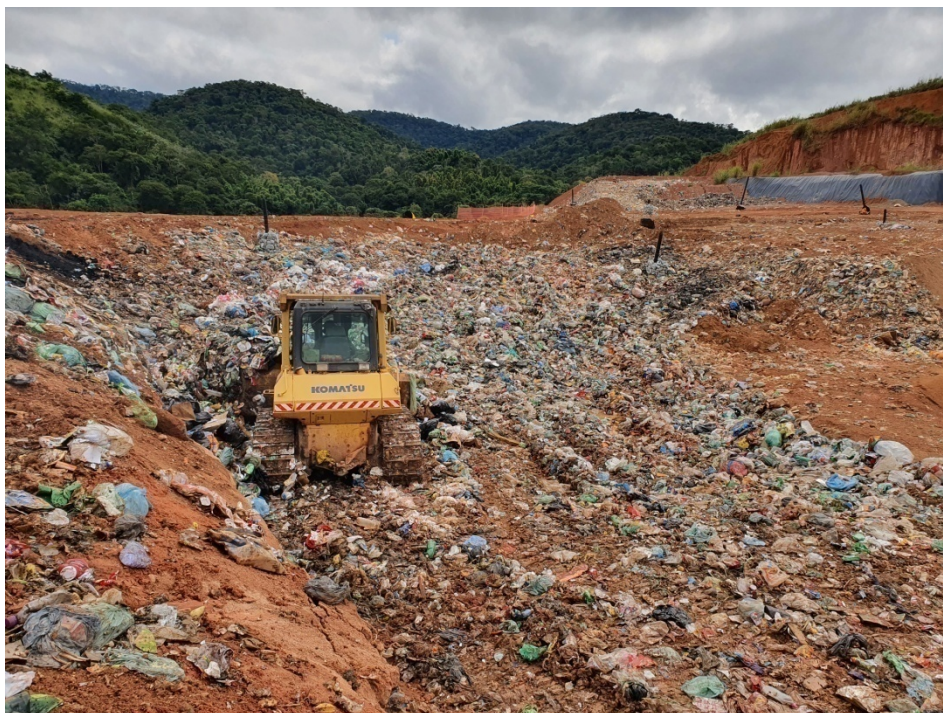
Figura 5: Vista da frente de trabalho. Visível a grande quantidade de resíduos expostos.

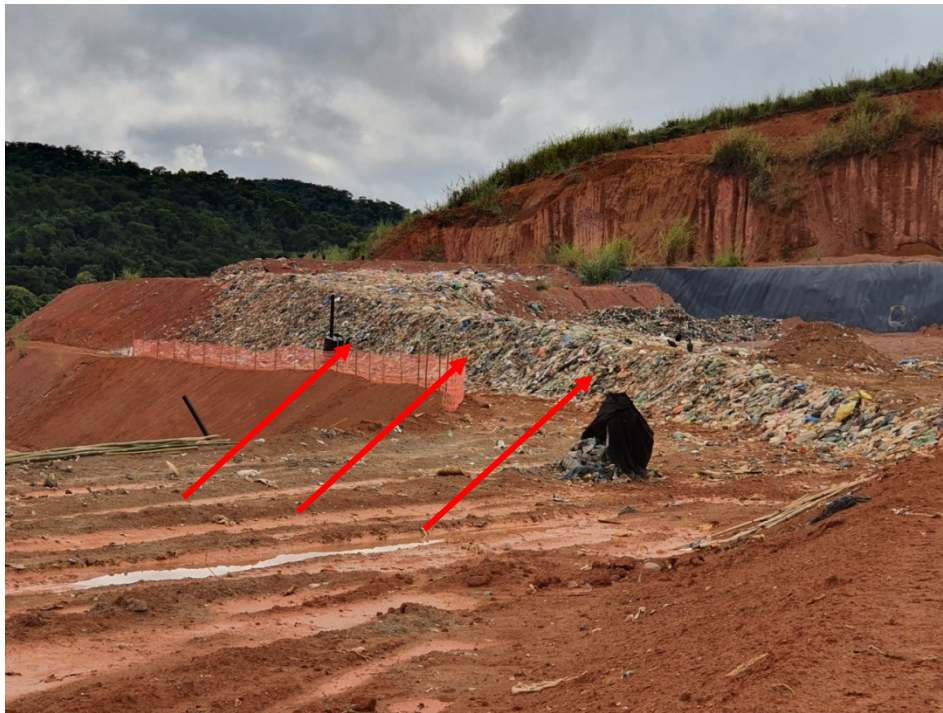
Figura 6: Construção de rampa de acesso, conforme indicada pelas setas.

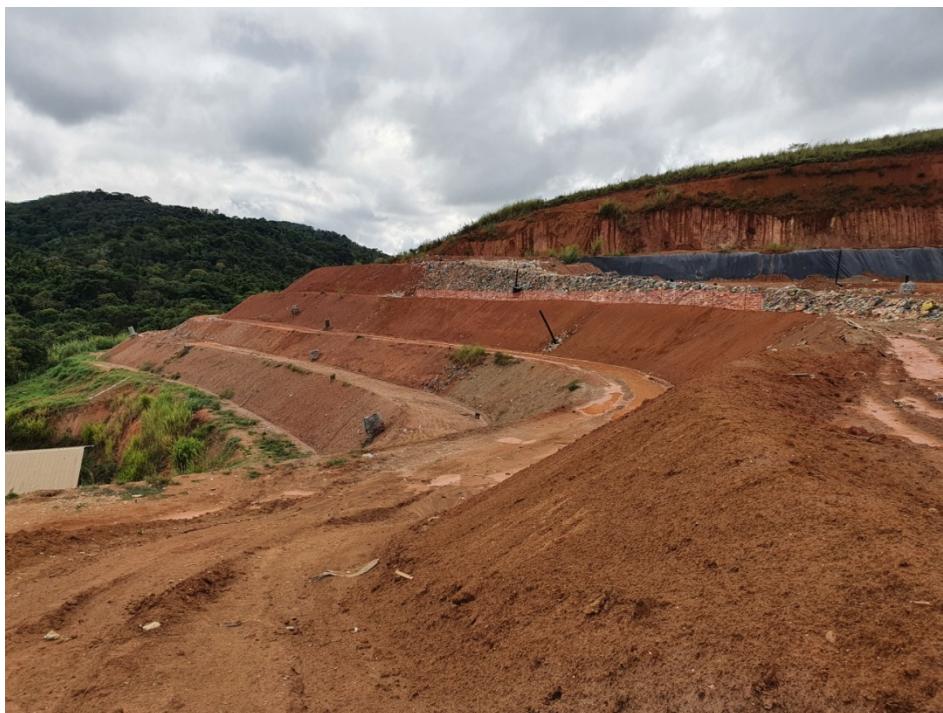
Figura 7: Vista lateral da célula b.

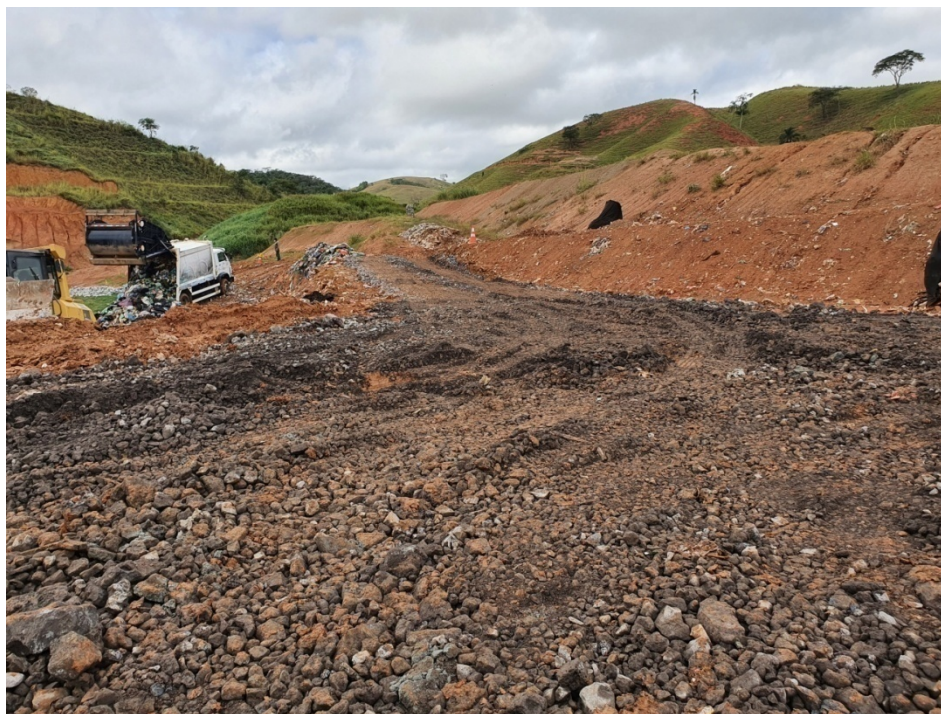
Figura 8: Vista da via interna após receber agregado.

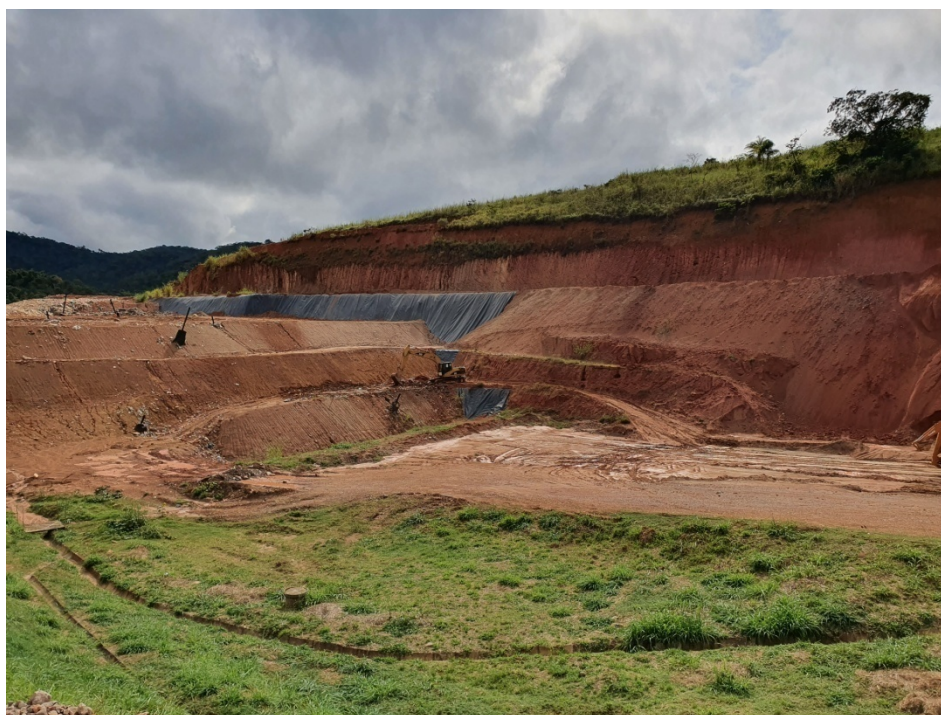
Figura 9: Camadas da célula b, etapa 2, com cobertura.

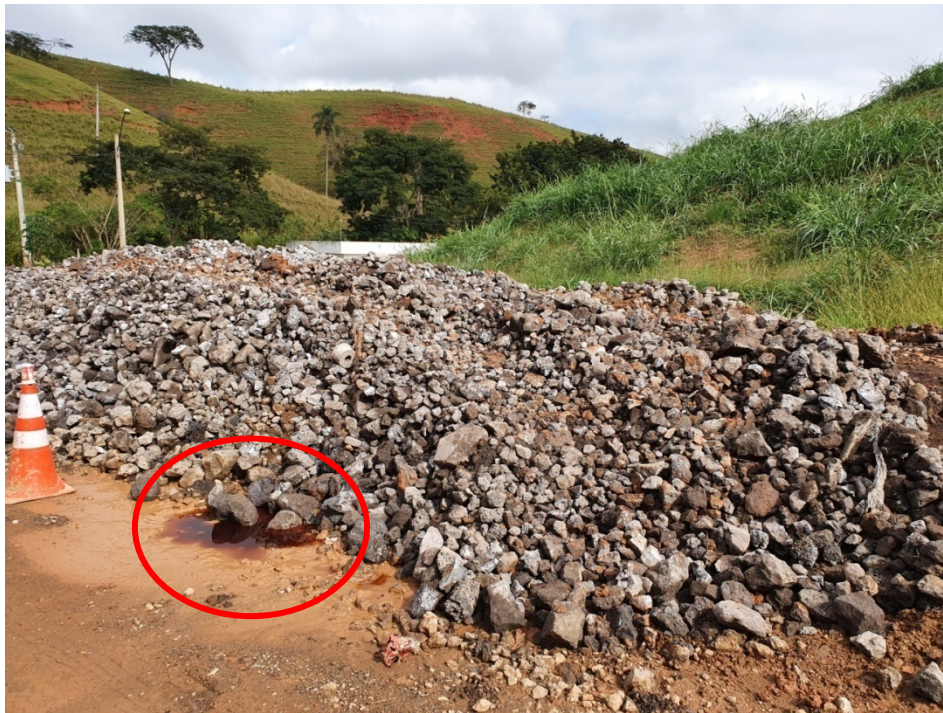
Figura 10: Material utilizado para pavimentação das vias. É possível notar poça de chorume, conforme circulado. A mesma está localizada próximo à célula A, a qual necessita de remediação.

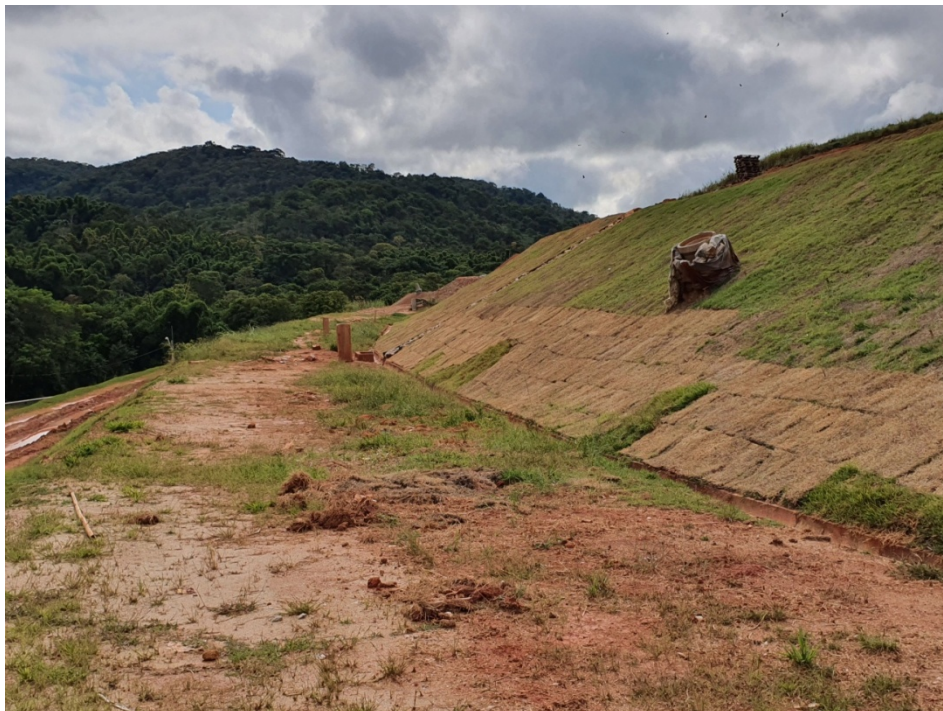
Figura 11: Vista parcial de camada com cobertura vegetal.

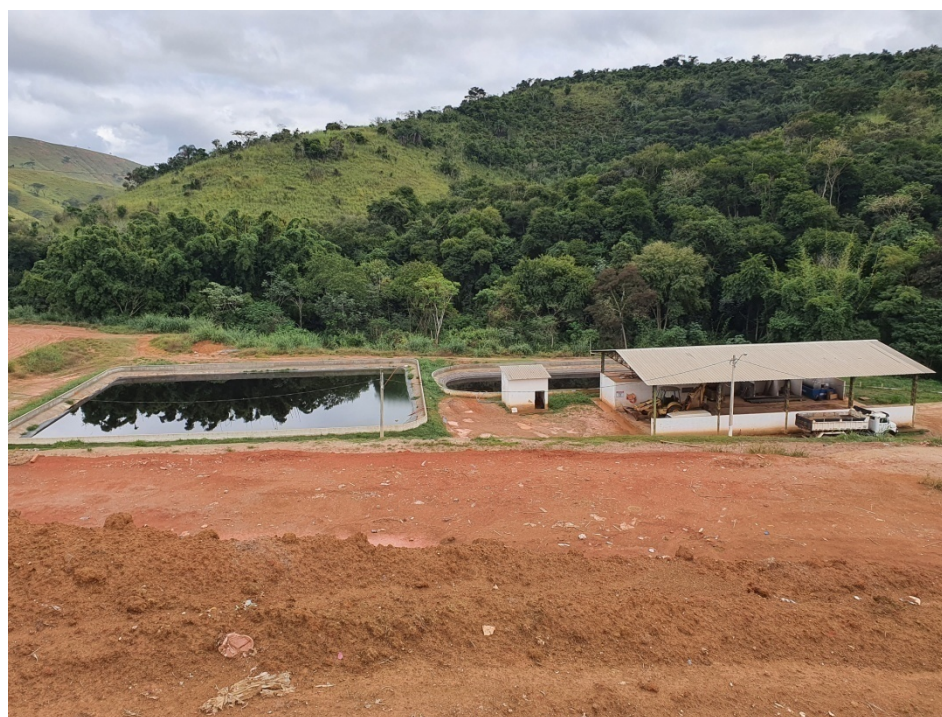
O lixiviado gerado no aterro é retido em duas lagoas de acumulação e depois é encaminhado para a Estação de Tratamento de Efluentes do CTDR/Paracambi, através de um caminhão tanque.

Figura 12: Vista das lagoas de armazenamento de chorume.

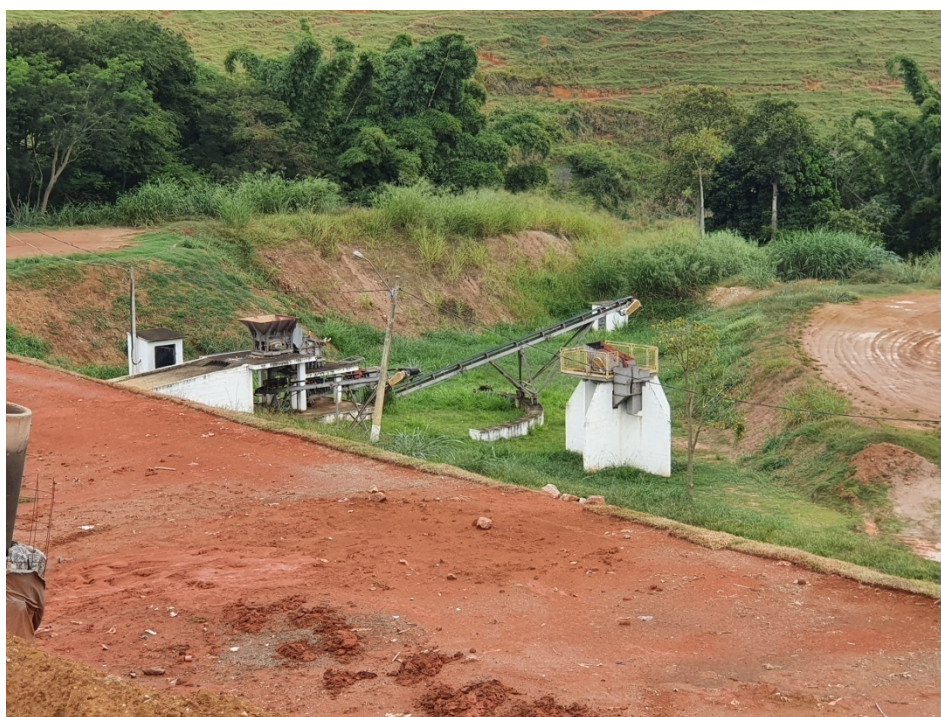
O complexo continua sem receber resíduo de construção civil em função do britador e dos equipamentos acessórios terem sido implementados com posicionamento inadequado, segundo informações da Concessionária.

Figura 13: Britador de resíduos da construção civil.
