**RELATÓRIO DE FISCALIZAÇÃO DO COMPLEXO  
DE TRATAMENTO E DESTINAÇÃO FINAL DE  
RESÍDUOS SÓLIDOS DE VASSOURAS  
CTDR/Vassouras  
(CARES/AGENERSA – nº 09/2021)**

Rio de Janeiro, 26 de maio de 2021.

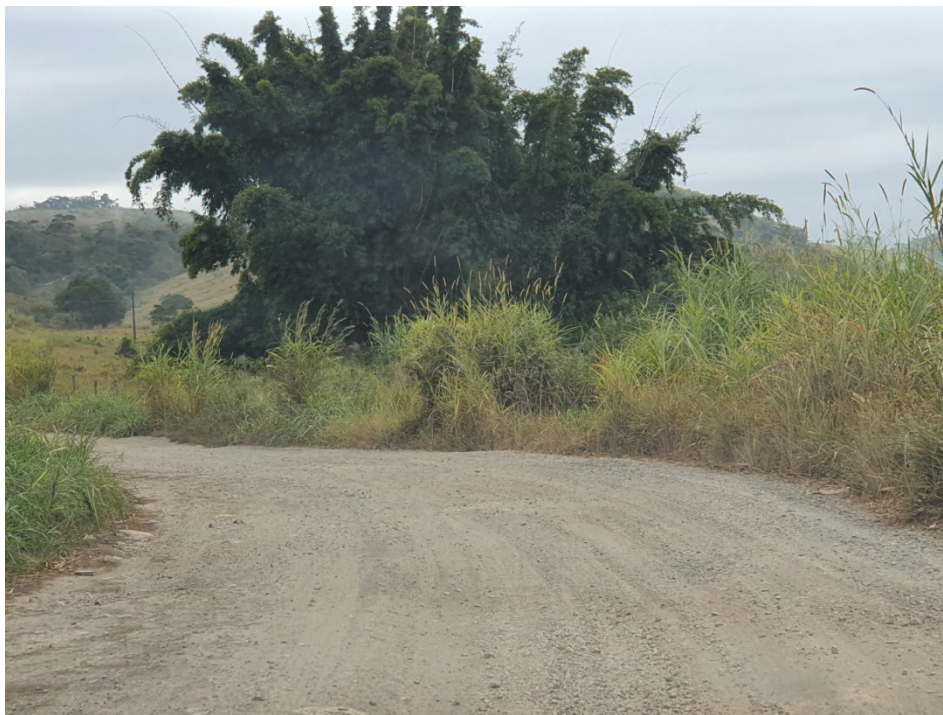
A estrada de acesso ao complexo apresentava boas condições, exceto pela presença de alguns buracos.

Figura 2: Estrada de acesso apresentando boas condições.

1. Estrada de acesso ao complexo encontrava-se com poucos buracos;
2. O complexo continua não realizando o descarte de RSS devido a baixa quantidade de resíduo recebido;
3. Presença de RSS no abrigo temporário;
4. O equipamento para realizar o descarte de RCC se mantém inoperante, pois apresenta posicionamento inadequado para operar.

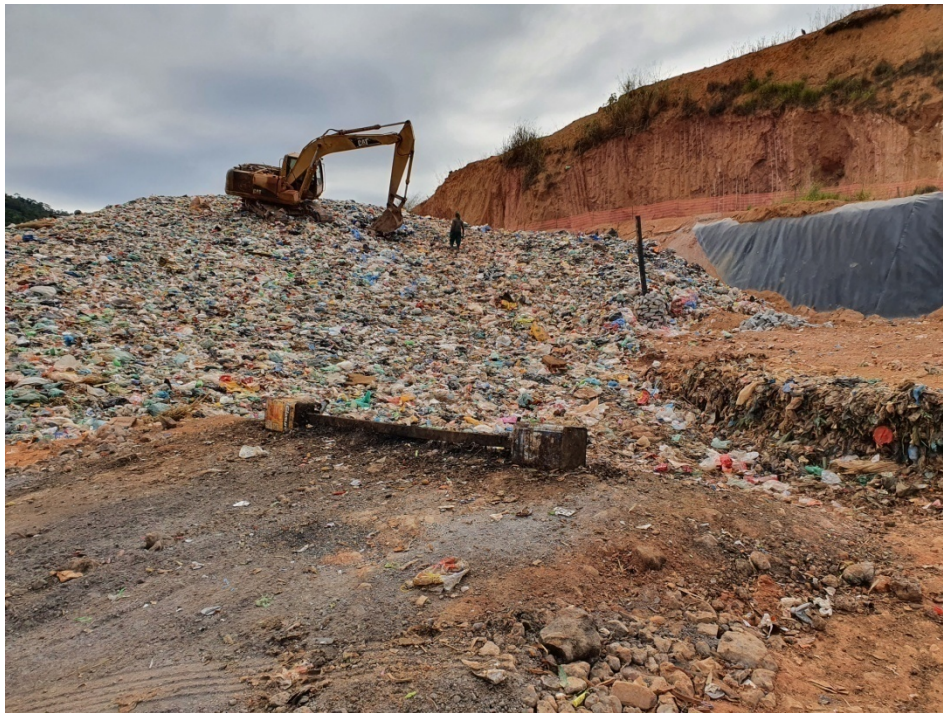
A cota em operação, onde se encontra a atual frente de trabalho, é a 460, da etapa 2, célula b.

Figura 4: Vista da frente de trabalho.

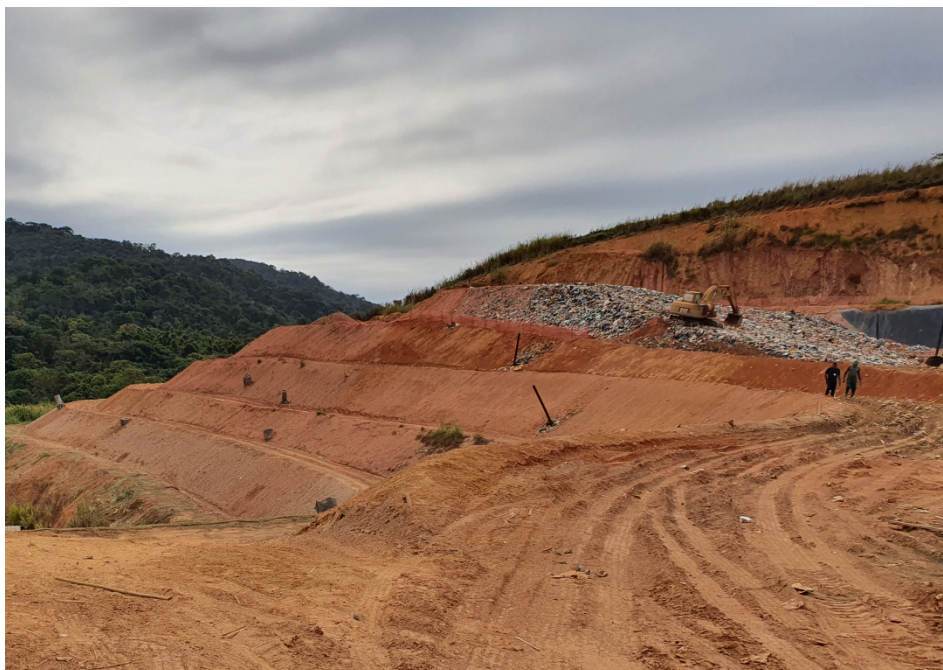
Figura 5: Vista de camadas operadas e da frente de trabalho, à direita.

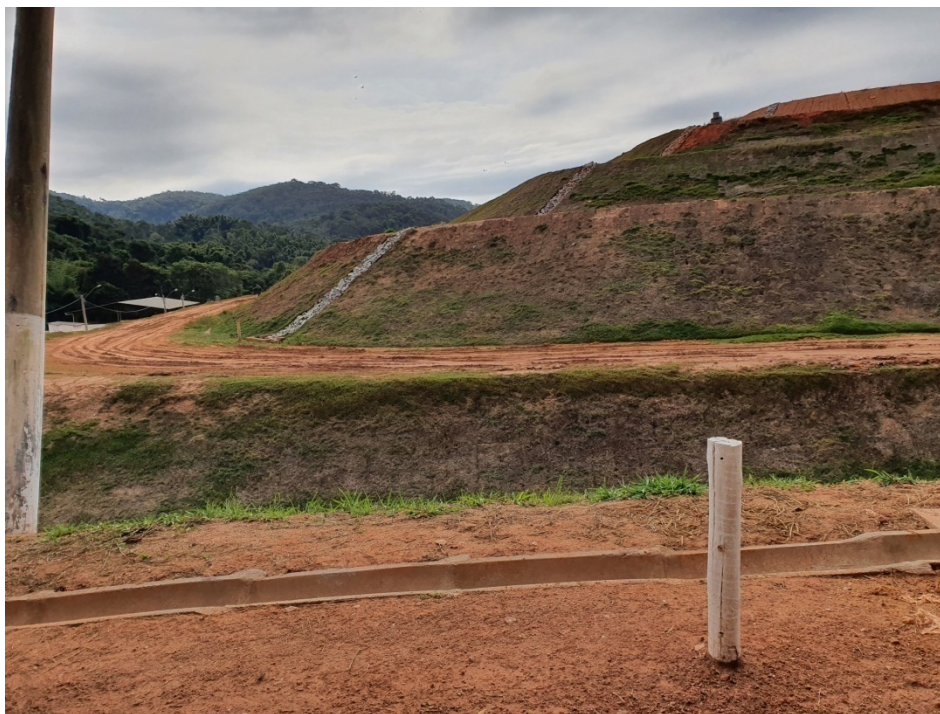
Figura 6: Vista da lateral da célula b, etapa 1.

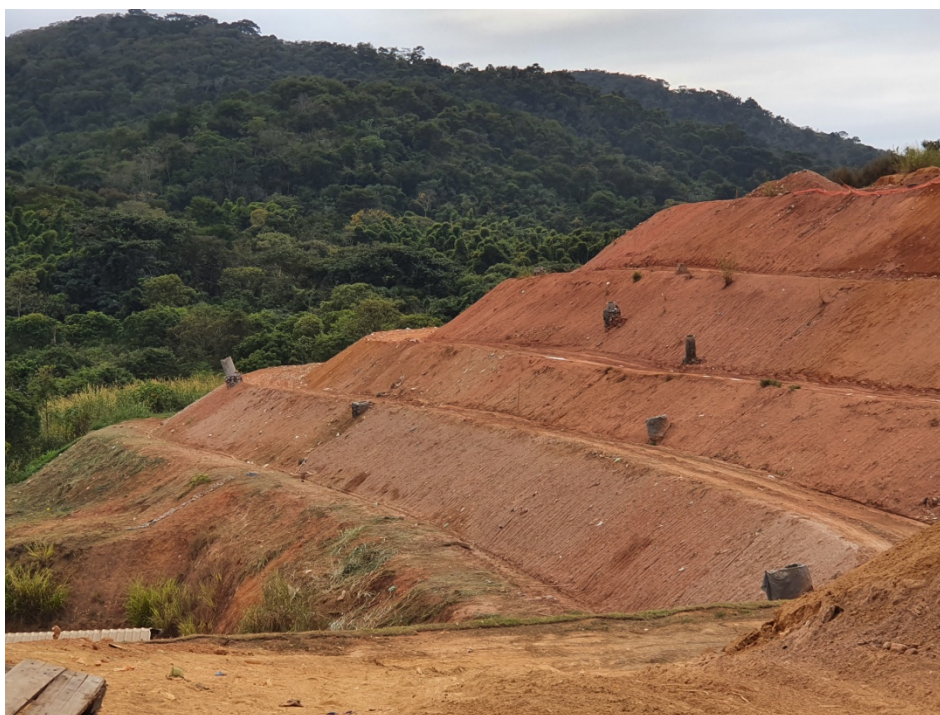
Figura 7: Vista da lateral da célula b, etapa 2.

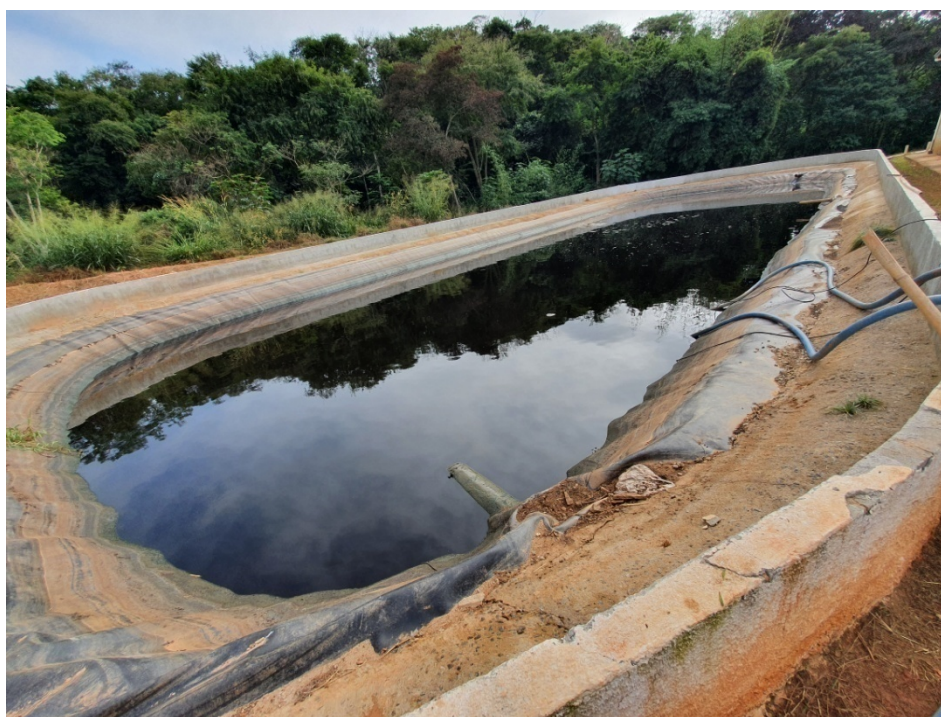
O lixiviado gerado no aterro é retido em duas lagoas de acumulação e depois é encaminhado para a Estação de Tratamento de Efluentes do CTDR/Paracambi, através de um caminhão tanque.

Figura 8: Lagoa de armazenamento de chorume.

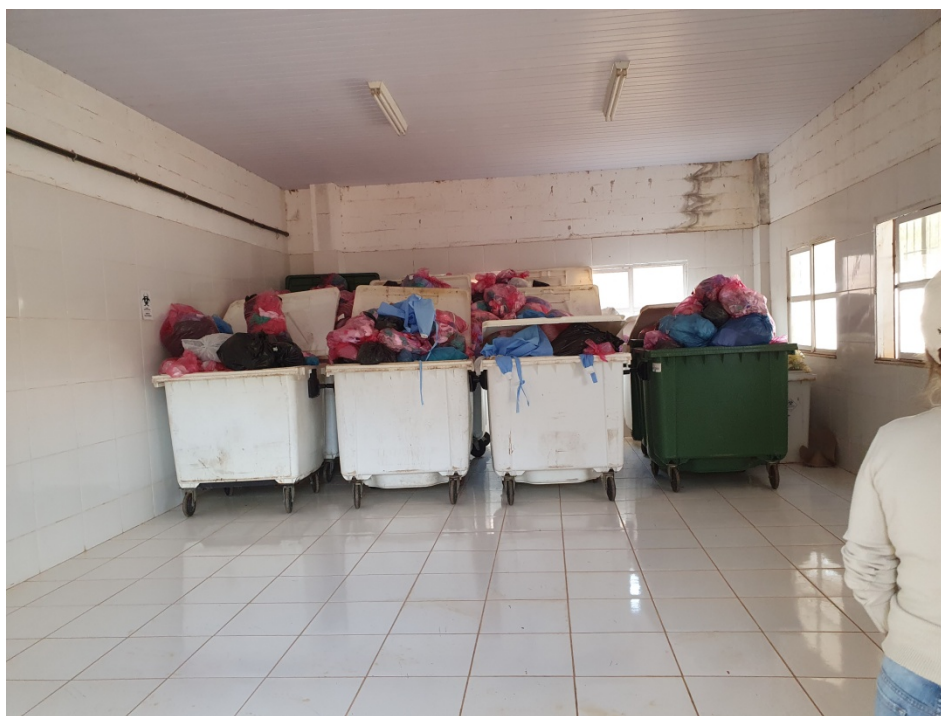
Figura 9: Abrigo temporário de RSS. Onde os resíduos são estocados até serem direcionados para a SERVIOESTE, empresa contratada para realizar a autoclavagem. No momento da vistoria, haviam resíduos de serviço de saúde dentro dos contentores aguardando a chegada

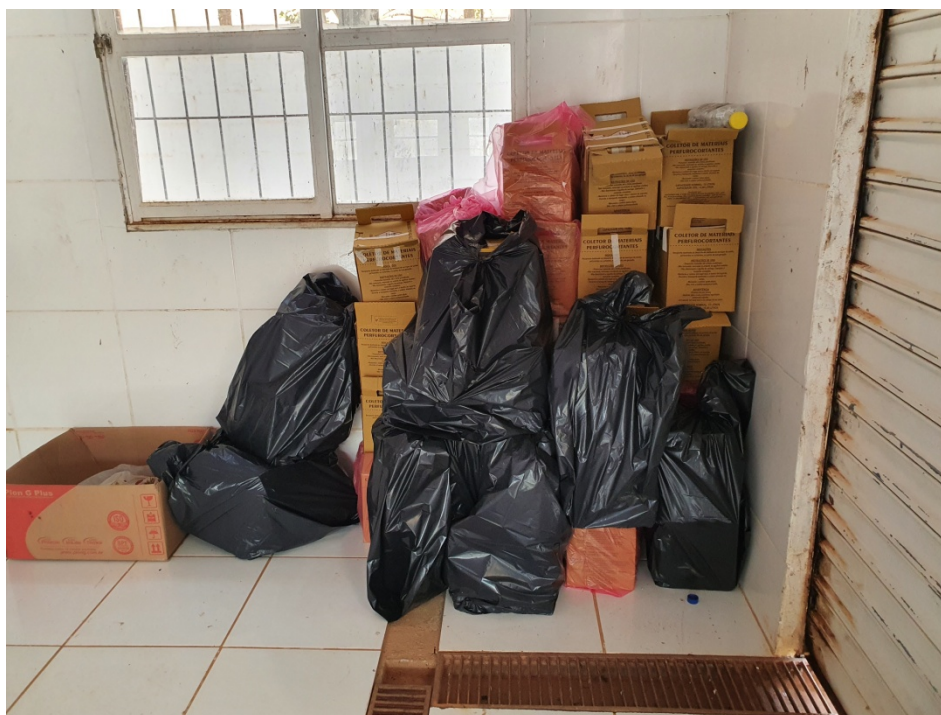
Figura 10: RSS aguardando recolhimento.

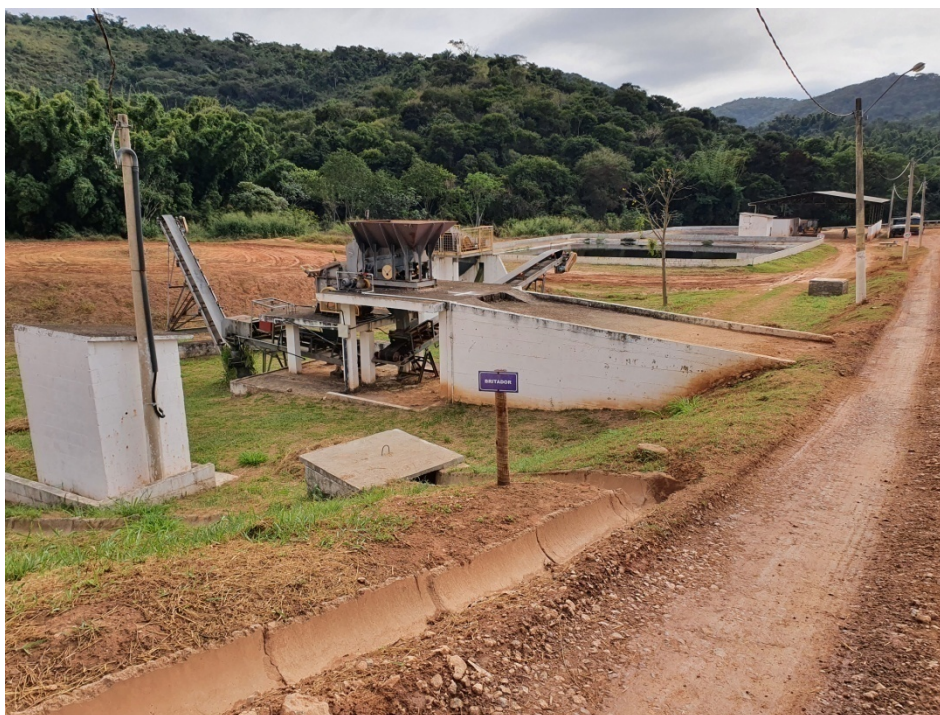
O complexo continua sem receber resíduo de construção civil em função do britador e dos equipamentos acessórios terem sido implementados com posicionamento inadequado, segundo informações da Concessionária.

Figura 11: Britador de resíduos da construção civil.
