**RELATÓRIO DE FISCALIZAÇÃO DO COMPLEXO  
DE TRATAMENTO E DESTINAÇÃO FINAL DE  
RESÍDUOS SÓLIDOS DE VASSOURAS  
CTDR/Vassouras  
(CARES/AGENERSA – nº 11/2021)**

Rio de Janeiro, 08 de junho de 2021.

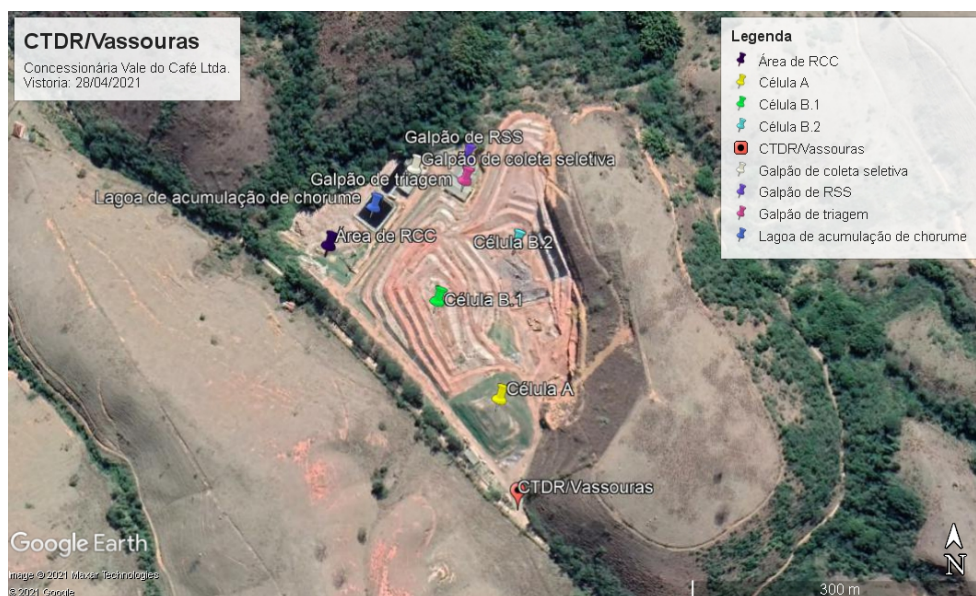
Figura 1: Vista aérea do CTDR/Vassouras. Fonte: Google Earth, 28/04/2021.

O aterro possui duas células, sendo a célula B dividida em duas etapas:

- Célula A – Célula encerrada. Não operada pela Concessionária, anteriormente foi operada pela Prefeitura de Vassouras. Necessária a remediação.
- Célula B.1 – Célula em operação.

- Célula B.2 – Célula em operação. Frente de trabalho realizada na cota 460.

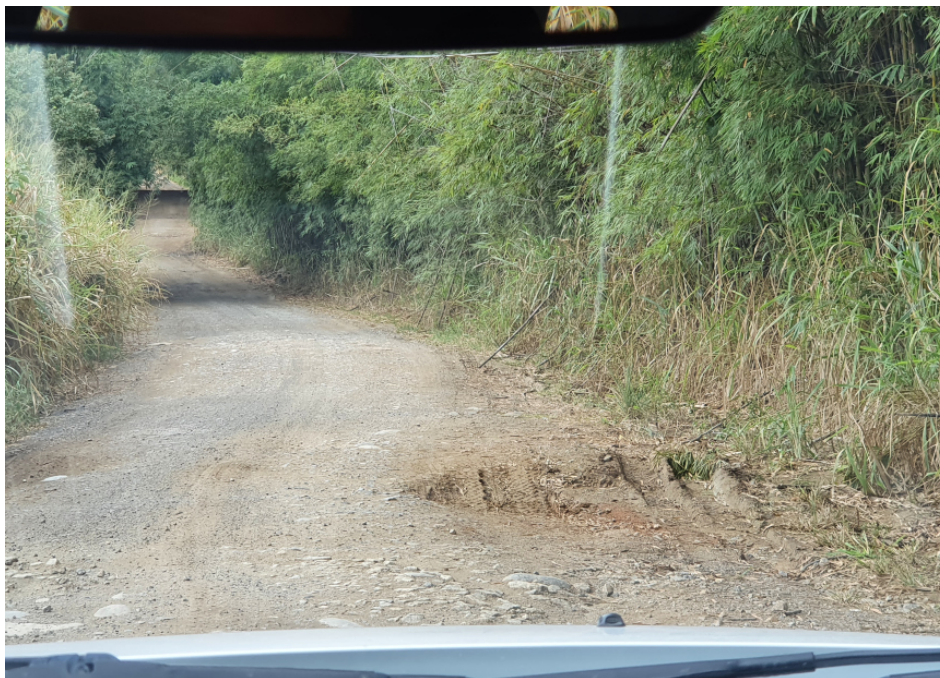
A estrada de acesso ao complexo apresentava más condições, com muitos buracos e vegetação marginal invadindo a pista. Todavia, haviam placas de identificação ao longo do percurso.

Figura 2: Vista da estrada de acesso com buracos.

1. Estrada de acesso ao complexo encontrava-se com buracos e a vegetação marginal estava invadindo a pista;
2. Ausência de operadores no horário vistoriado, ocasionando fila de caminhões para acesso ao aterro;
3. Presença de aves sobrevoando a frente de trabalho;
4. A área do aterro apresentava grande quantidade de resíduo espalhado;
5. Ausência de cobertura vegetal nos taludes já operados;
6. O complexo continua não realizando o descarte de RSS devido a baixa quantidade de resíduo recebido;
7. O equipamento para realizar o descarte de RCC se mantém inoperante, pois apresenta posicionamento inadequado para operar.

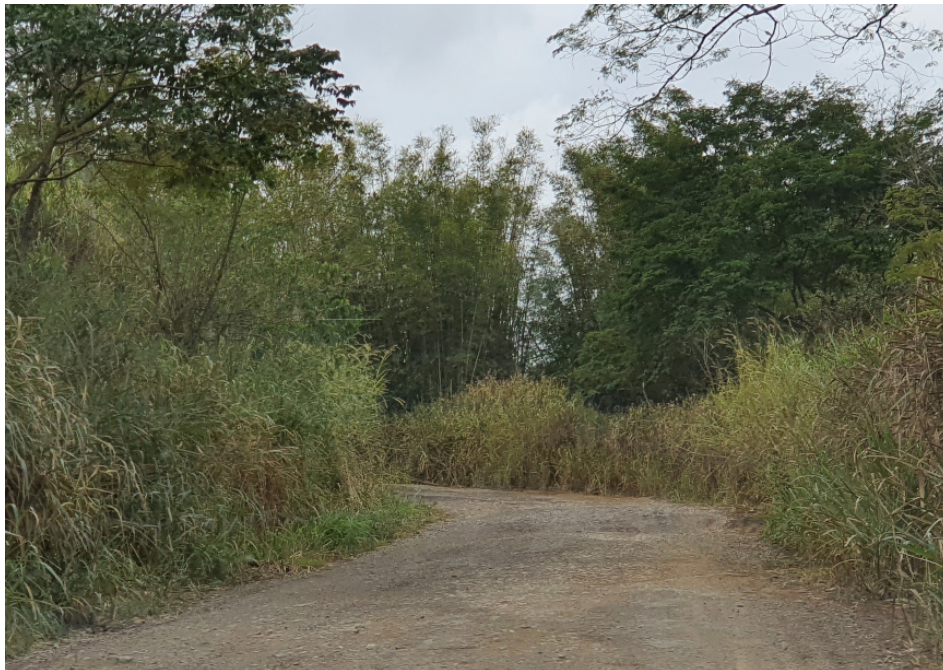
Figura 3: Vista da estrada de acesso com a presença de vegetação marginal invadindo a pista.

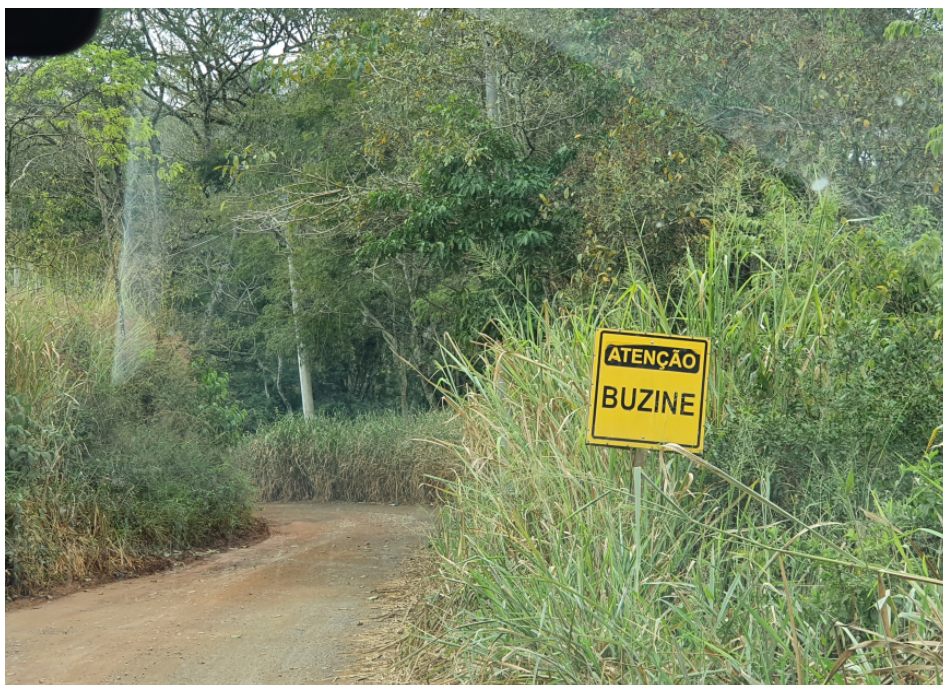
Figura 4: Vista de placa de sinalização vertical encontrada no decorrer da estrada de acesso.

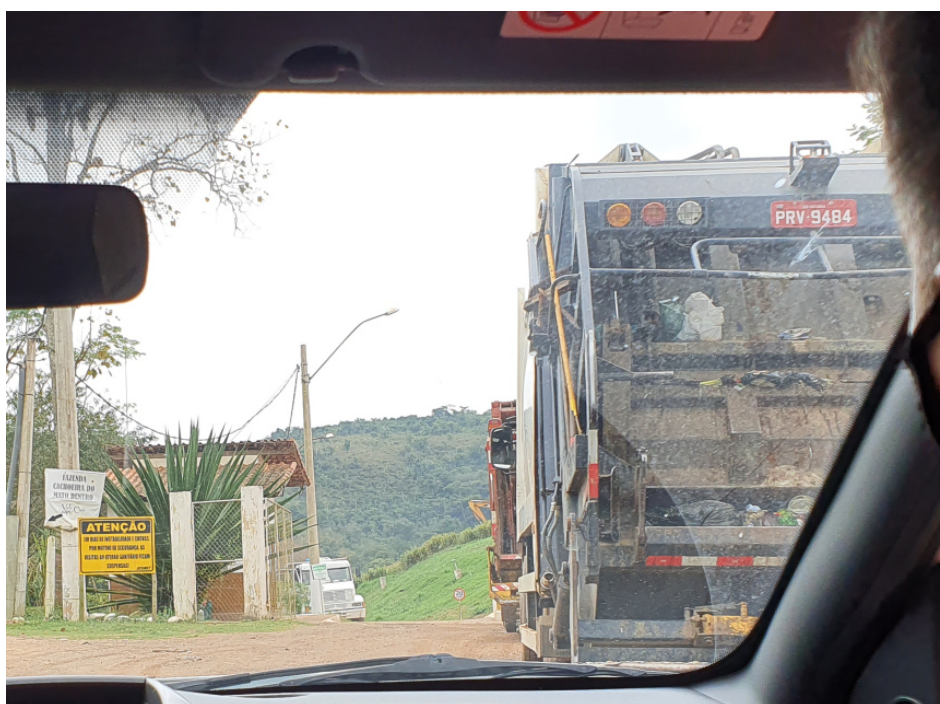
O sistema de pesagem, composto pela balança rodoviária, mostrador de pesagem, computador com software de controle da balança e operador, estava funcionando regularmente.

Na figura 4, podemos observar uma fila de caminhões formada na entrada do acesso à balança de pesagem, dada pela ausência de operador no horário de almoço.

Figura 5: Vista da entrada do complexo e da fila de caminhões aguardando a pesagem e autorização para realizar o descarte.

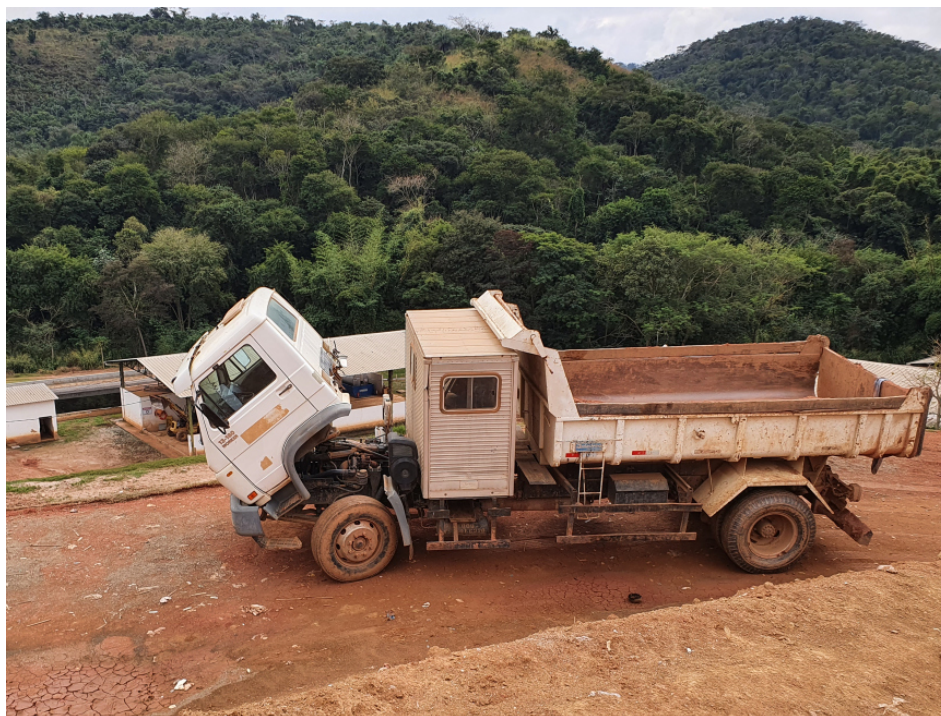
Os veículos utilizados na operação do aterro estavam em funcionamento, exceto o caminhão caçamba que, conforme informação do gerente operacional, o mesmo encontrava-se fora de operação, como demonstrado na figura 5, devido problema mecânico, entretanto, o caminhão reserva estava operante, conforme pode ser observado na figura 6.

Figura 6: Vista do caminhão caçamba com problemas técnicos.

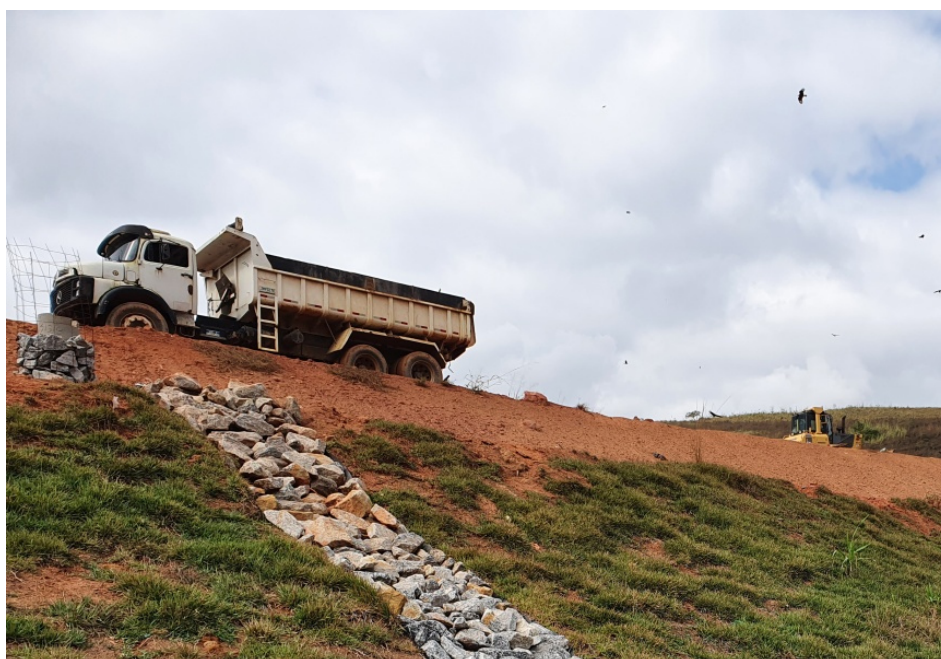
Figura 7: Vista do caminhão caçamba reserva, em operação.

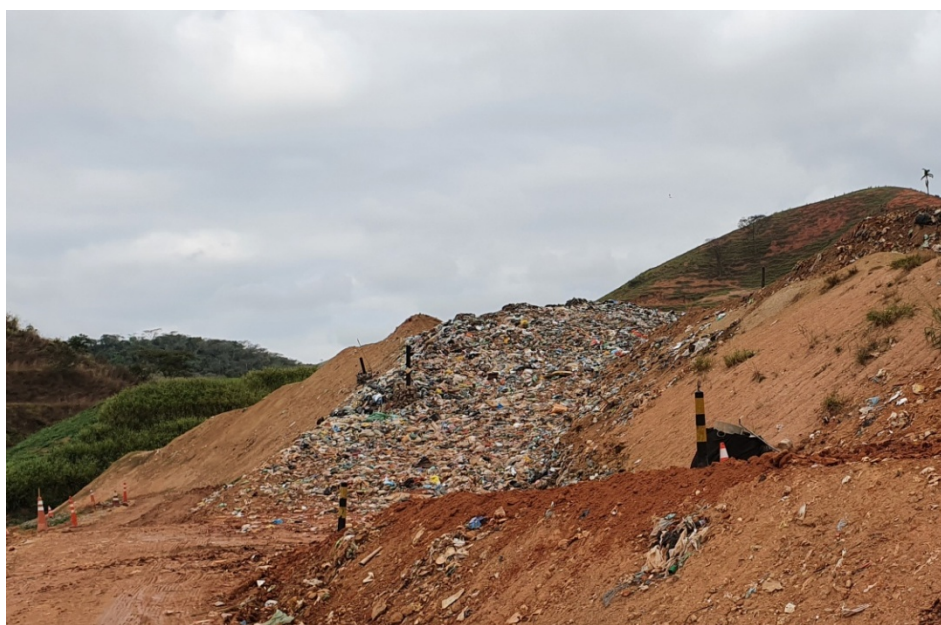
A camada em operação, onde se encontra a atual frente de trabalho, é a 7ª camada, cota 460, da etapa 1, célula b. O gerente operacional informou que a retomada da operação nessa etapa se deu devido às condições climáticas do presente período.

Figura 8: Vista da camada onde está sendo realizada a frente de trabalho, na célula B, etapa 1.

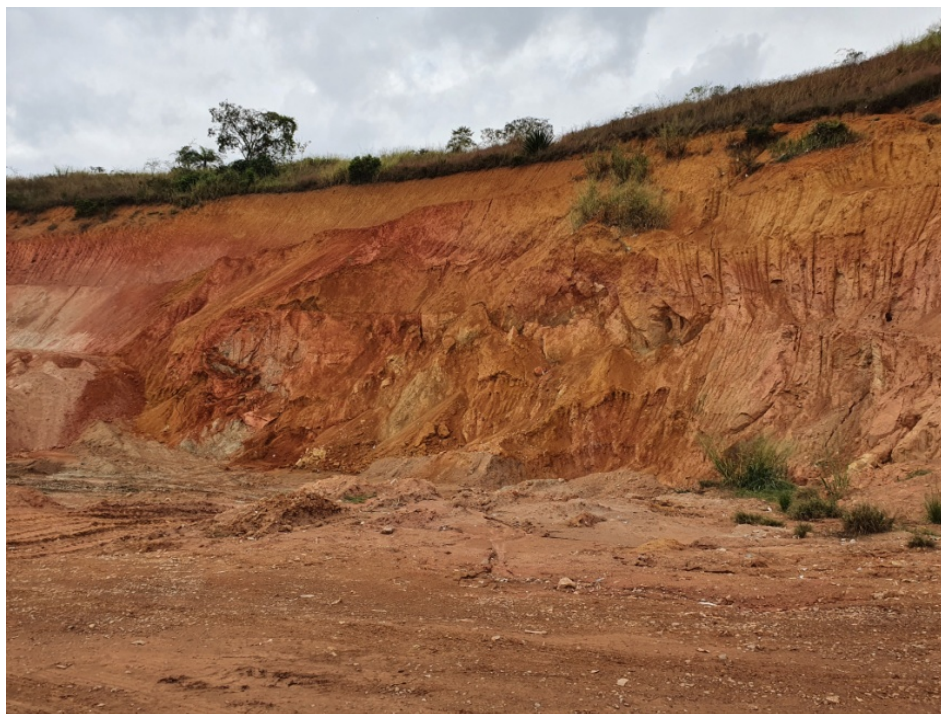
O material para recobrimento dos resíduos é retirado de uma jazida de solo, com disponibilidade para atender toda a vida útil do aterro.

Figura 9: Jazida utilizada para recobrimento de resíduos e pavimentação das vias.

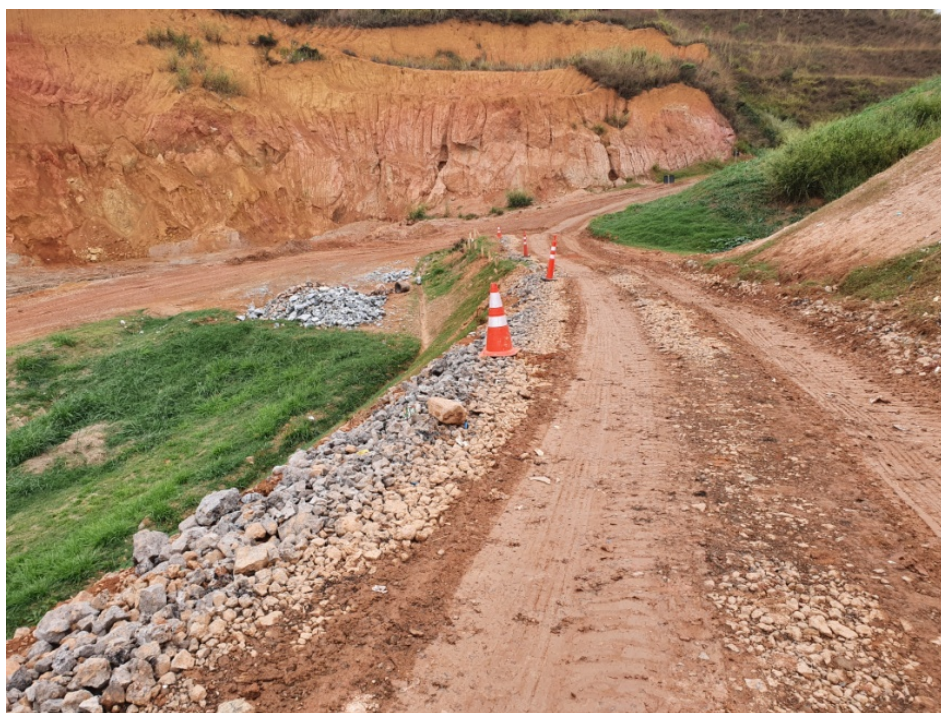
Figura 10: Rampa de acesso à frente de trabalho executada com mistura de solo e agregado siderúrgico.

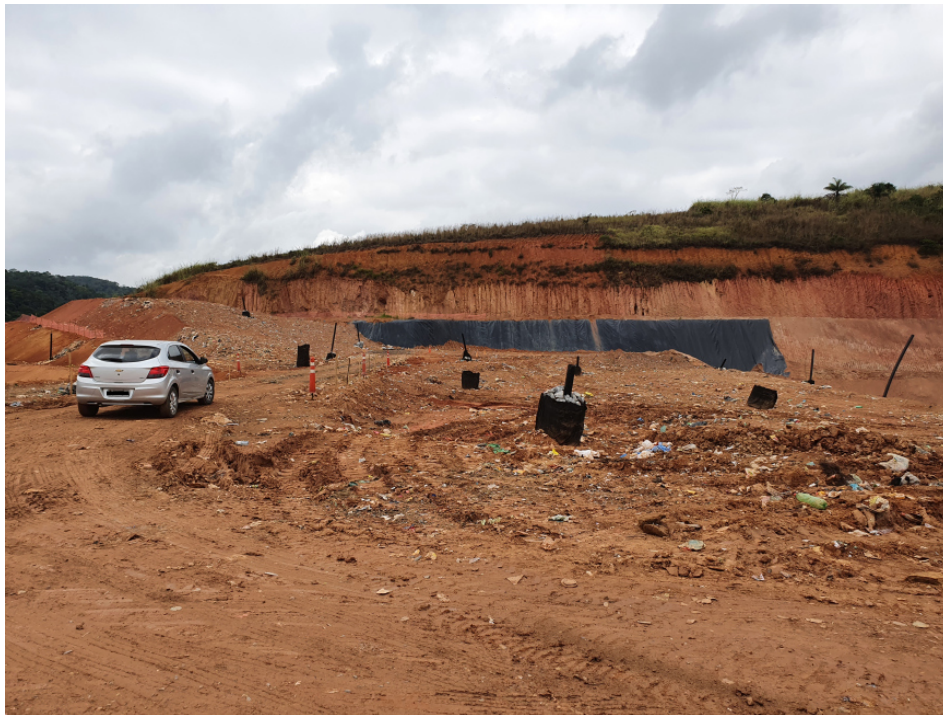
Figura 11: Vista da célula b, etapa 2, com resíduos descobertos espalhados fora da frente de trabalho.

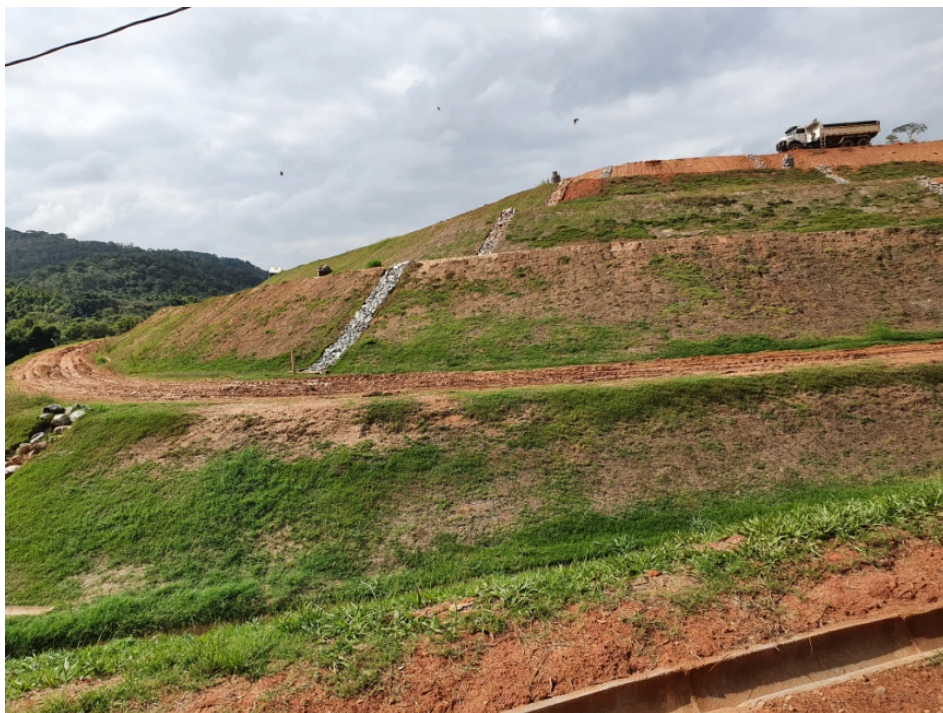
Figura 12: Vista de camadas concluídas da célula b, etapa 1.

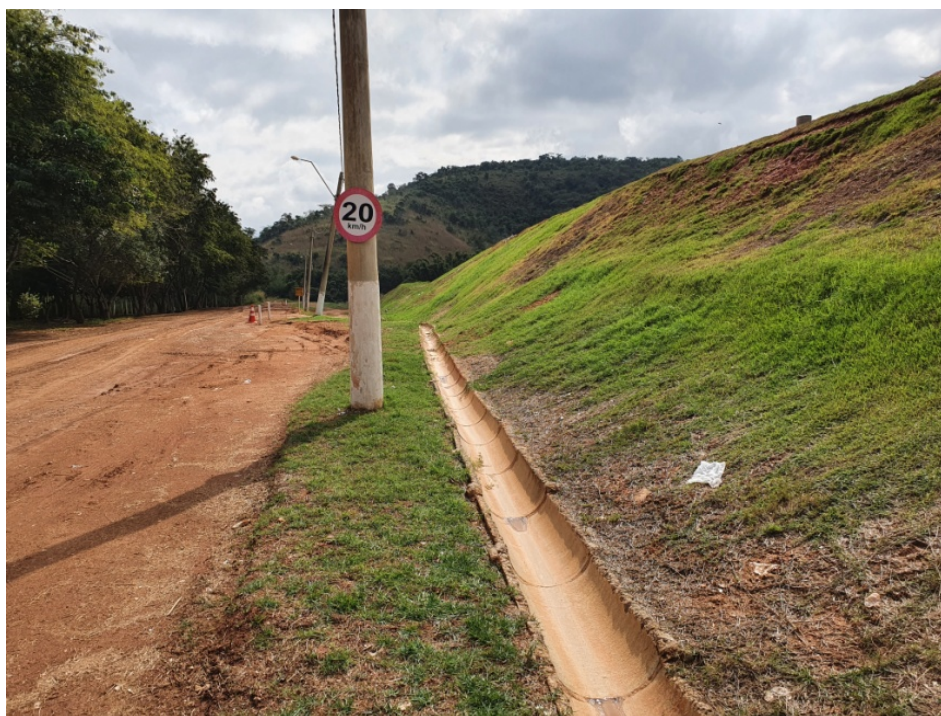
Figura 13: Vista de placa de sinalização interna e das linhas de drenagem horizontais.

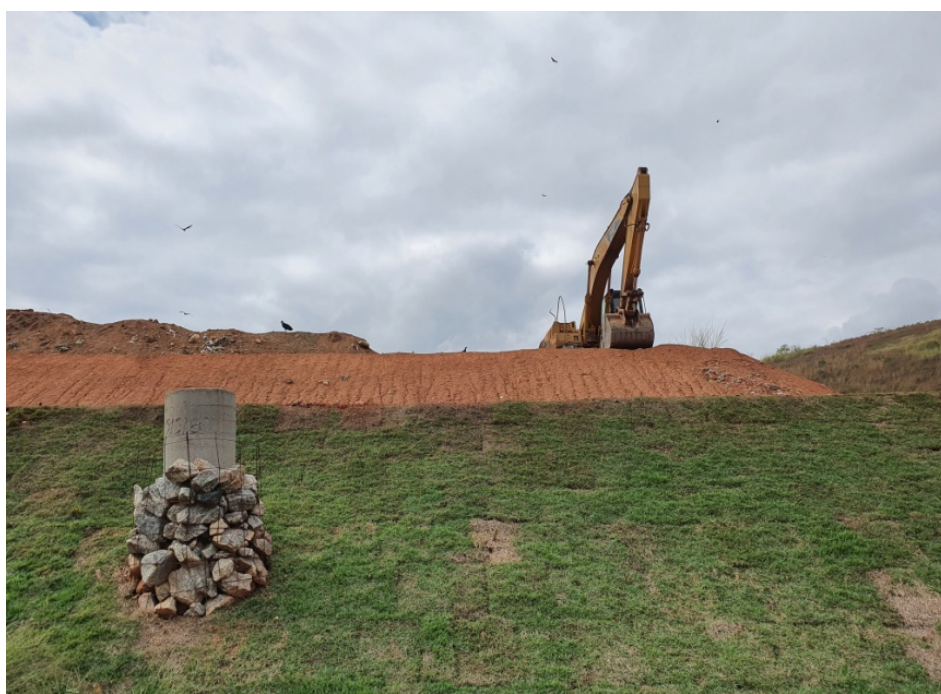
Figura 14: Vista de camada concluída com a presença de revestimento vegetal (gramínea) e dreno vertical de gás. Acima, camada concluída, porém, sem a presença de vegetação. Adiante, camada e escavadeira em operação. É notória a presença de aves.

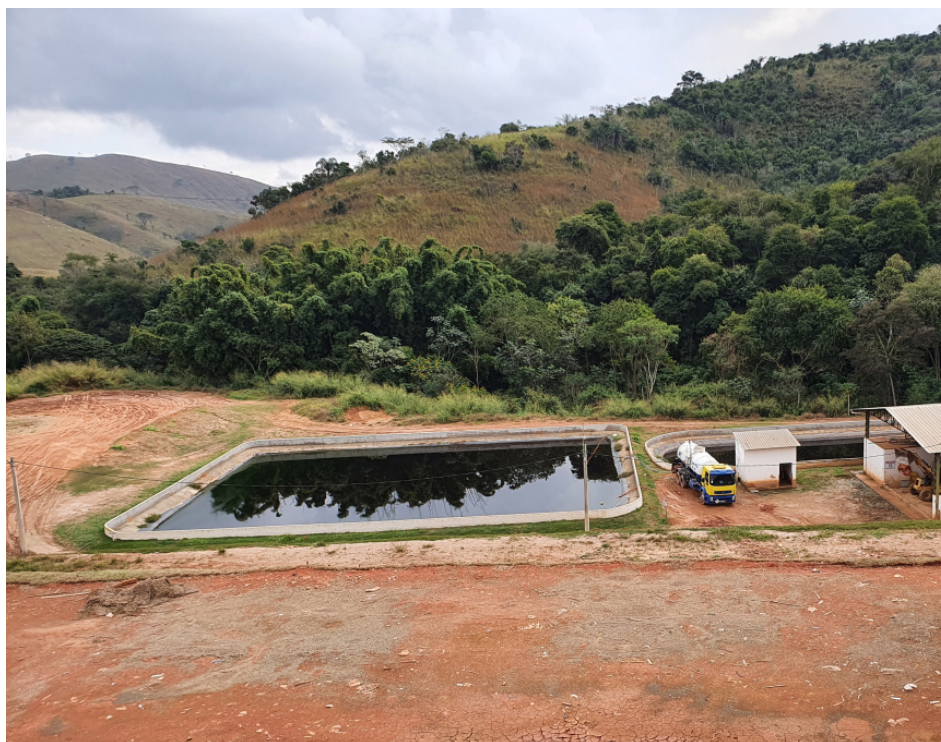
O lixiviado gerado no aterro é retido em duas lagoas de acumulação e depois é encaminhado para a Estação de Tratamento de Efluentes do CTDR/Paracambi, através de um caminhão tanque.

Figura 15: Vista das lagoas de acumulação.

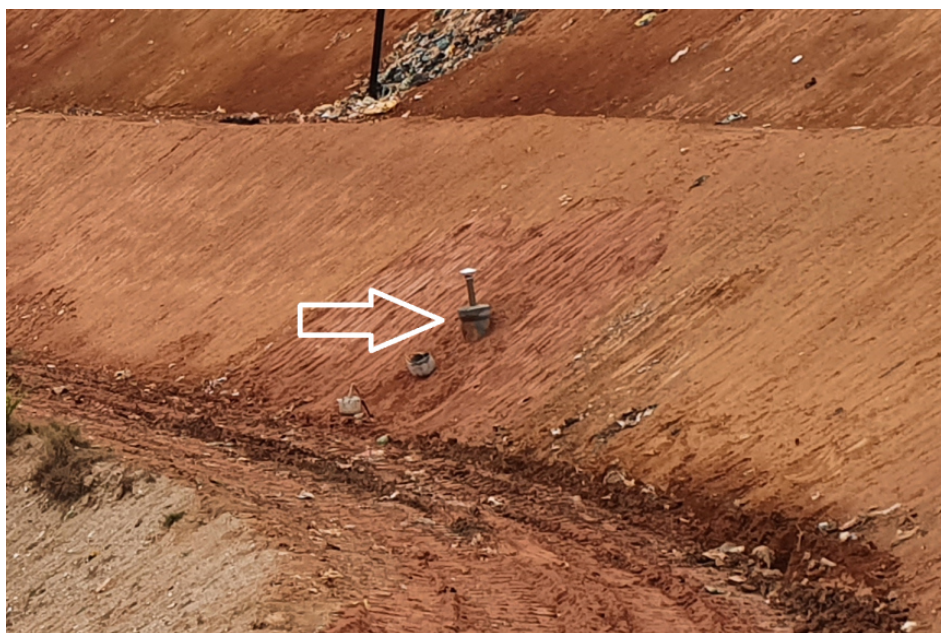
No dia da inspeção, o gerente operacional do complexo deu início à queima do biogás gerado no aterro.

Figura 16: Vista do dreno vertical de gás com a presença do “chapéu chinês” para a realização da queima de biogás.

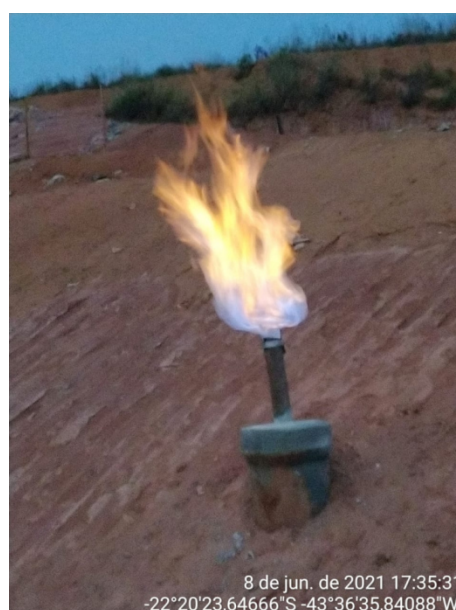
Como sabido, os resíduos sólidos urbanos dispostos possuem uma quantidade significativa de matéria orgânica que, passado o processo de digestão anaeróbica desses resíduos, essa matéria é transformada em biogás (composto basicamente por metano  $\text{CH}_4$ , dióxido de carbono  $\text{CO}_2$ , nitrogênio  $\text{N}_2$ , hidrogênio  $\text{H}_2$ , oxigênio  $\text{O}_2$  e gás sulfídrico  $\text{H}_2\text{S}$ ) que, por conter em sua composição metano e dióxido de carbono, influência no efeito estufa. Sendo assim, os gases gerados no CTDR/Vassouras são drenados e queimados, a fim de diminuir os efeitos causados pelo seu lançamento na atmosfera. O processo de queima pode ser visto na figura 15.

Figura 17: Vista do dreno vertical de gás no momento da queima de biogás, iniciada em 08/06/21. Imagem disponibilizada pelo gerente operacional do CTDR/Vassouras.

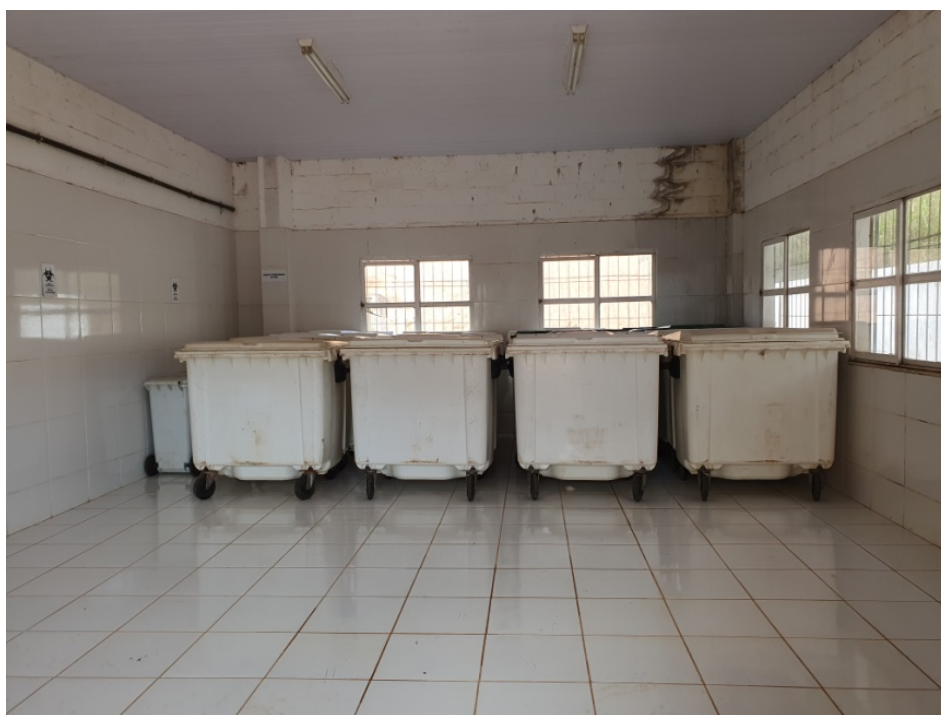
Atualmente, a Concessionária recebe RSS do Município de Vassouras e Rio das Flores. Os demais municípios consorciados, segundo informações da Concessionária, contratam esses serviços com outras empresas, não levando até o CTDR/Vassouras. O que, segundo a concessionária, provoca um desequilíbrio econômico-financeiro no Contrato de Concessão e inviabiliza o funcionamento e manutenção da Autoclavagem para uma quantidade tão pequena de RSS.

Salienta-se que a previsão contratual é de 11 toneladas mensais e no mês de junho, até a data da vistoria, foi dada entrada de 400 kg de resíduo de saúde.

Figura 18: Abrigo temporário de RSS. Onde os resíduos são estocados até serem direcionados para a SERVIOESTE, empresa contratada para realizar a autoclavagem.

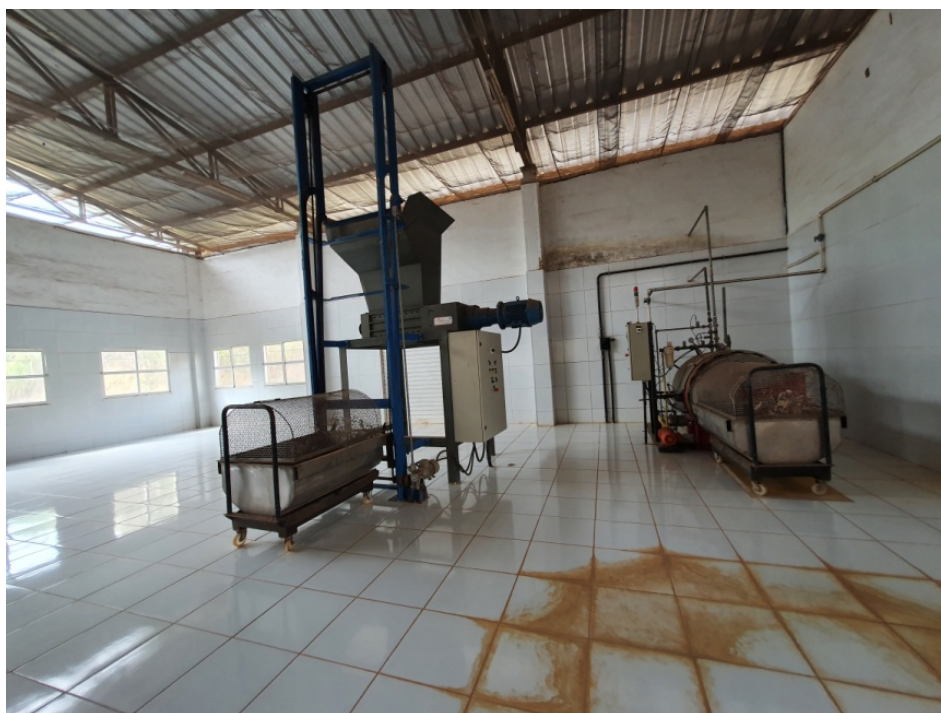
Figura 19: Autoclave disponibilizada para realizar o tratamento de RSS. Inoperante.

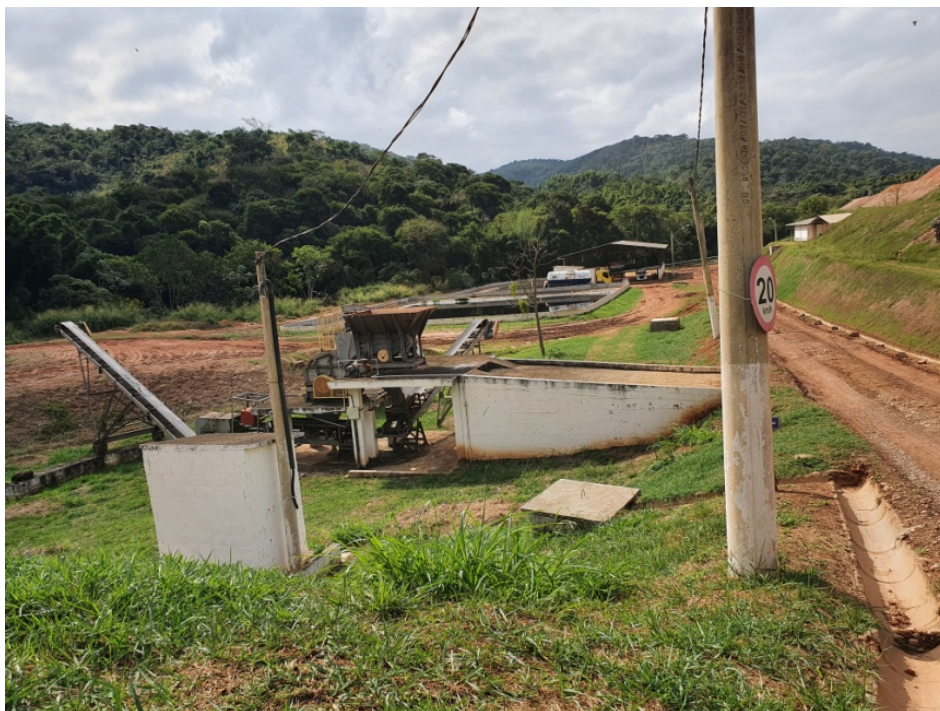
O complexo continua sem receber resíduo de construção civil em função do britador e dos equipamentos acessórios terem sido implementados com posicionamento inadequado, segundo informações da Concessionária.

Figura 20: Britador disponibilizado para realizar a trituração de RCC. Inoperante.

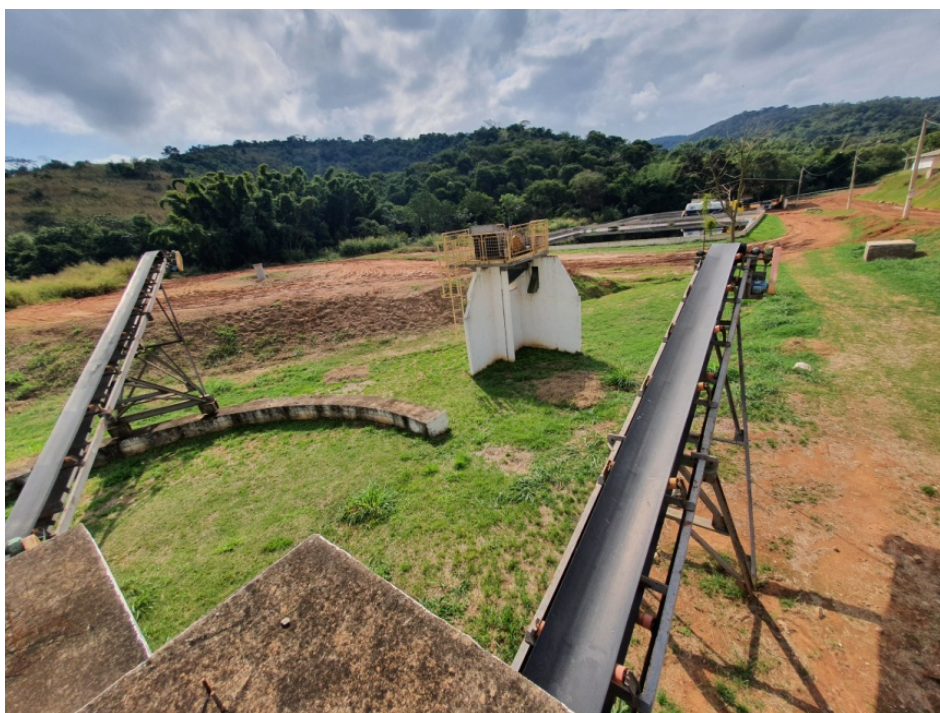
Figura 21: Vista das esteiras do britador.

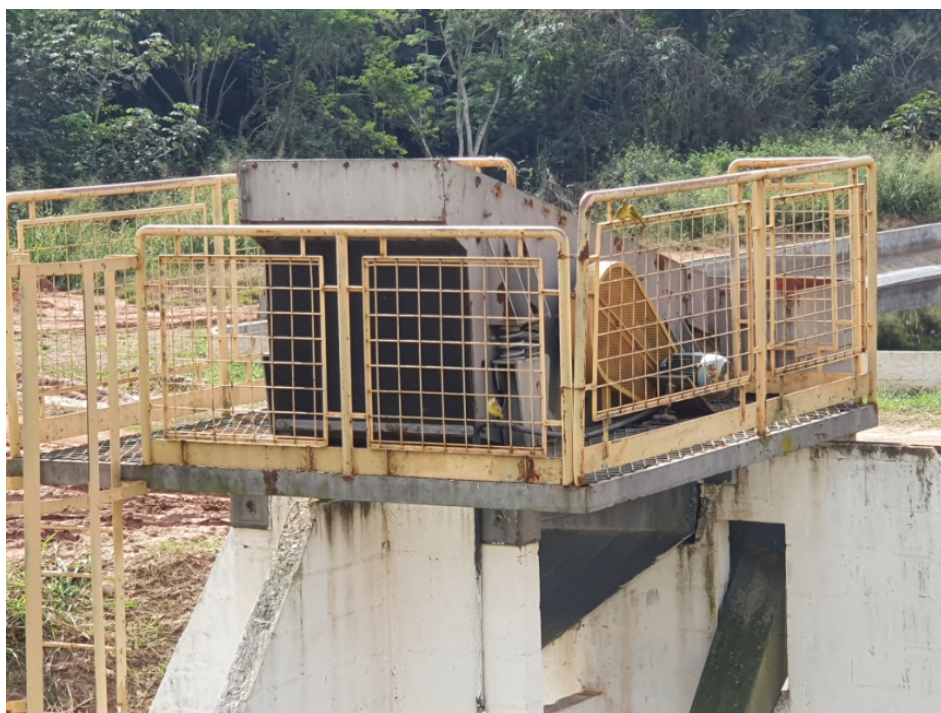
Figura 22: Vista da peneira vibratória do sistema para britagem.
