## **RELATÓRIO DE FISCALIZAÇÃO**

### **RELATÓRIO DE VISTORIA TÉCNICA AGENERSA/CASAN Nº 17/2021**

**REFERÊNCIA: PROCESSO SEI-220007/001349/2021**

**ASSUNTO: CUMPRIMENTO DA INSTRUÇÃO NORMATIVA AGENERSA Nº. 49/2015**

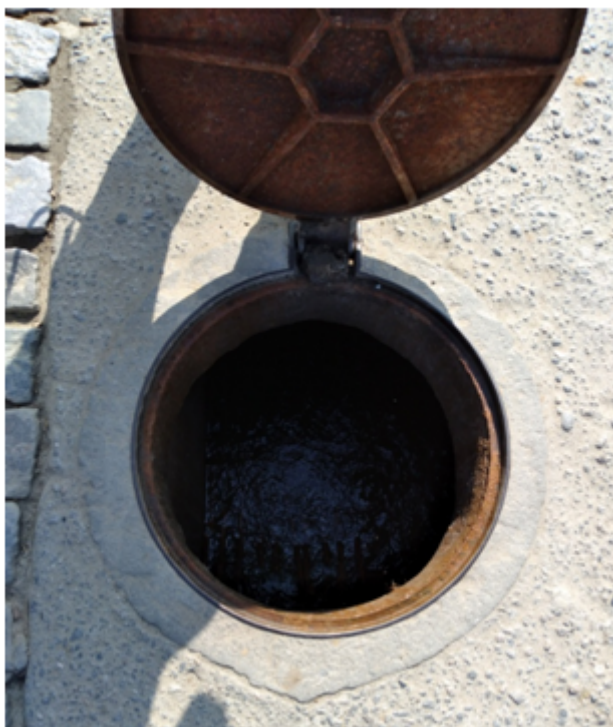
Foto 1

No dia 16/06 às 10h foi realizada vistoria técnica no ponto de intersecção da Rodovia Amaral Peixoto com a Estrada Capivara, Município de Iguaba Grande, RJ, estavam presentes o biólogo da CASAN Joel Soares e o coordenador de operações da PROLAGOS Malcon Barbosa, no local foi verificado a captação a tempo seco, que estava com grande contribuição proveniente da drenagem, uma vez que ocorreram chuvas nos dias anteriores, o compartimento estava sem lixo ou acúmulo de areia operando sem obstrução. (foto - 1).

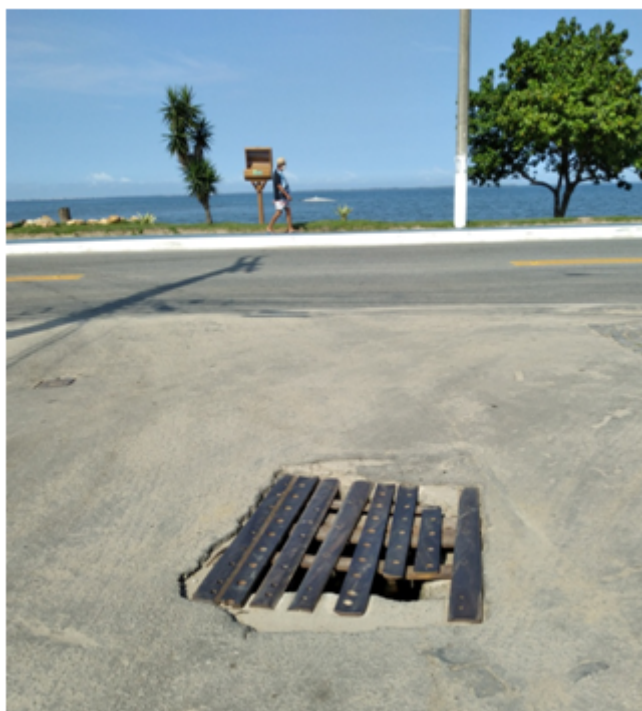
Foto 2

Devido à grande contribuição da drenagem, havia excedente que vertia pela captação e seguia pela rede pluvial, ao lado do posto tigrão, de responsabilidade da prefeitura municipal, conforme é previsto na concepção de coleta a tempo seco. (foto- 2)

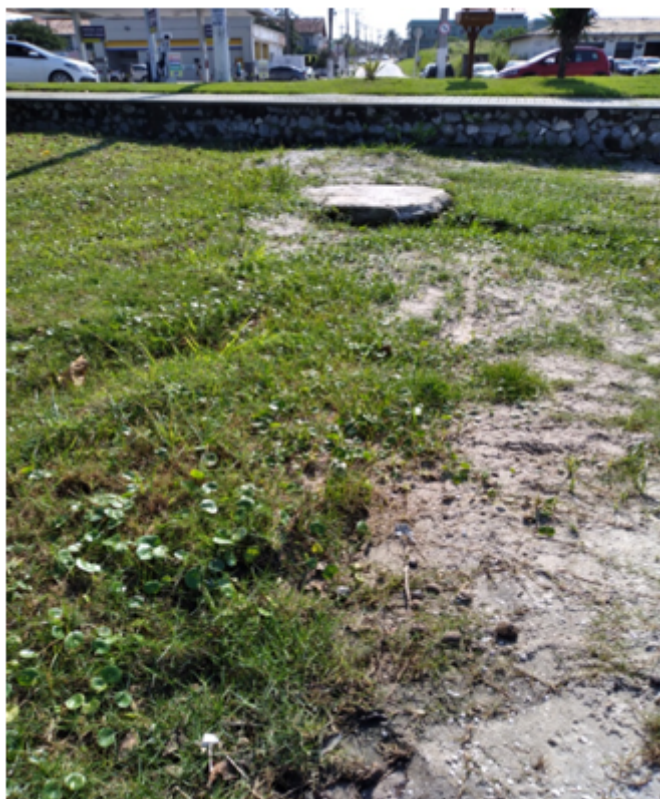
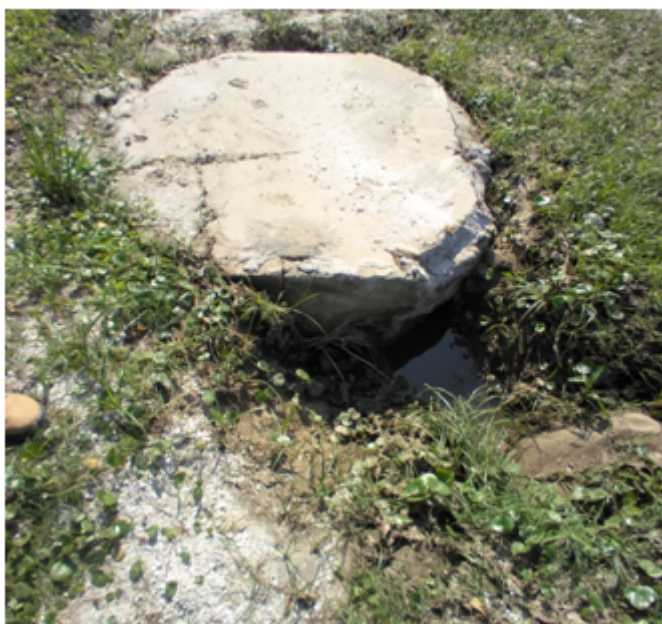
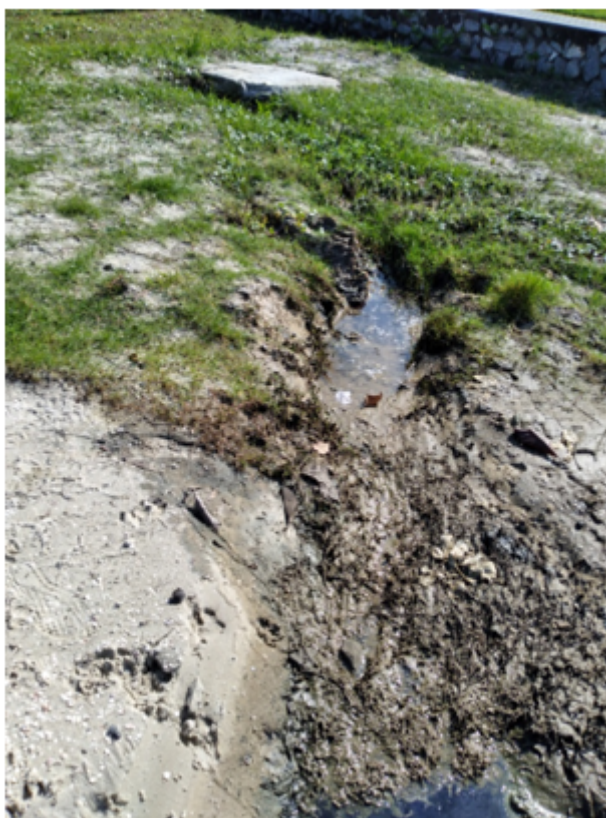
Uma tubulação segue em linha reta até o “filtro do INEA” (fotos – 3,4,5,6) e a outra mais a Oeste do posto de gasolina “Tigrão” sentido Rio Salgado, também em direção ao “filtro do INEA” (fotos – 7,8). Na margem da laguna haviam dois pontos de drenagem, onde é feito o lançamento do excedente (foto – 9,10)

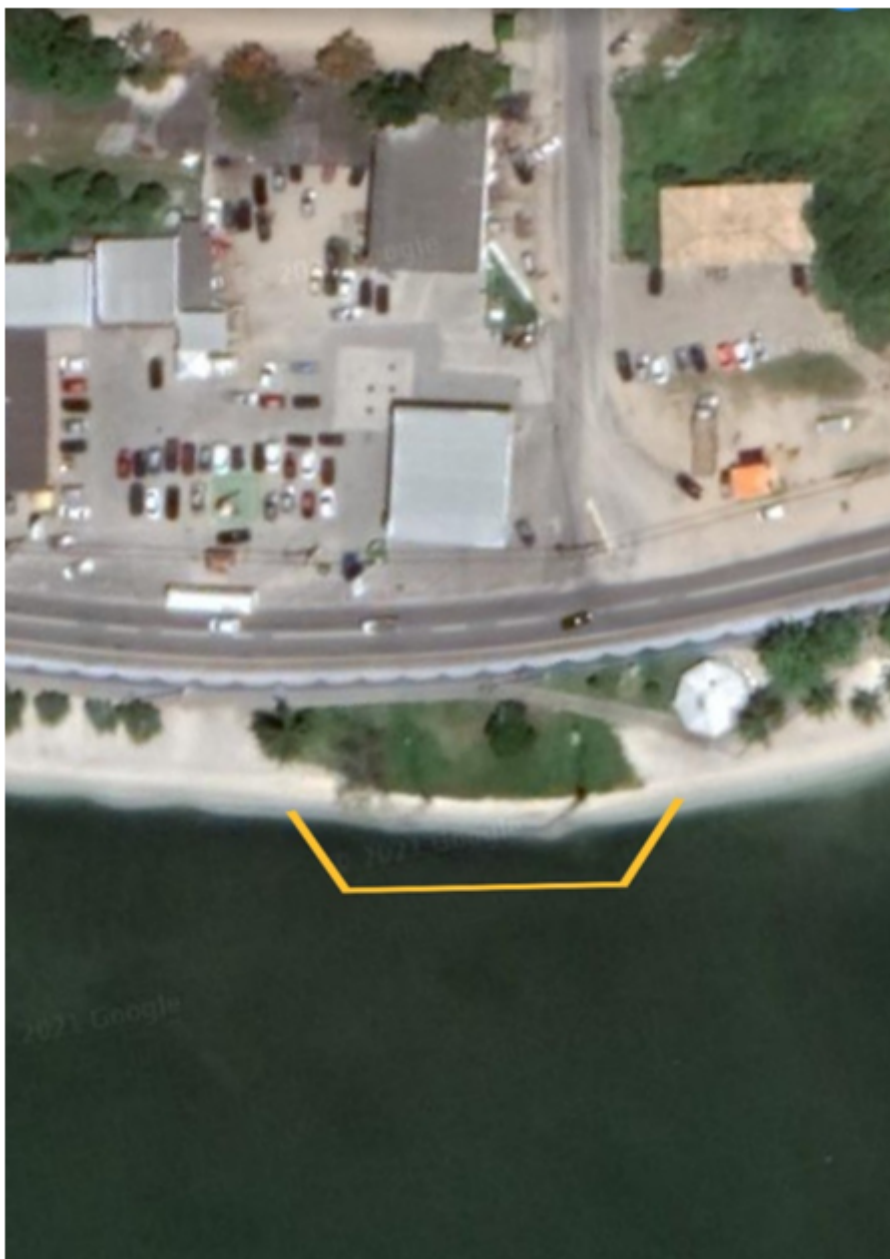
Na foto abaixo, disponibilizada no Google earth, observam-se os pontos de extravasamento em direção a laguna.
