**RELATÓRIO DE FISCALIZAÇÃO DO COMPLEXO  
DE TRATAMENTO E DESTINAÇÃO FINAL DE  
RESÍDUOS SÓLIDOS DE VASSOURAS  
CTDR/Vassouras  
(CARES/AGENERSA – nº 19/2021)**

Rio de Janeiro, 26 de outubro de 2021.

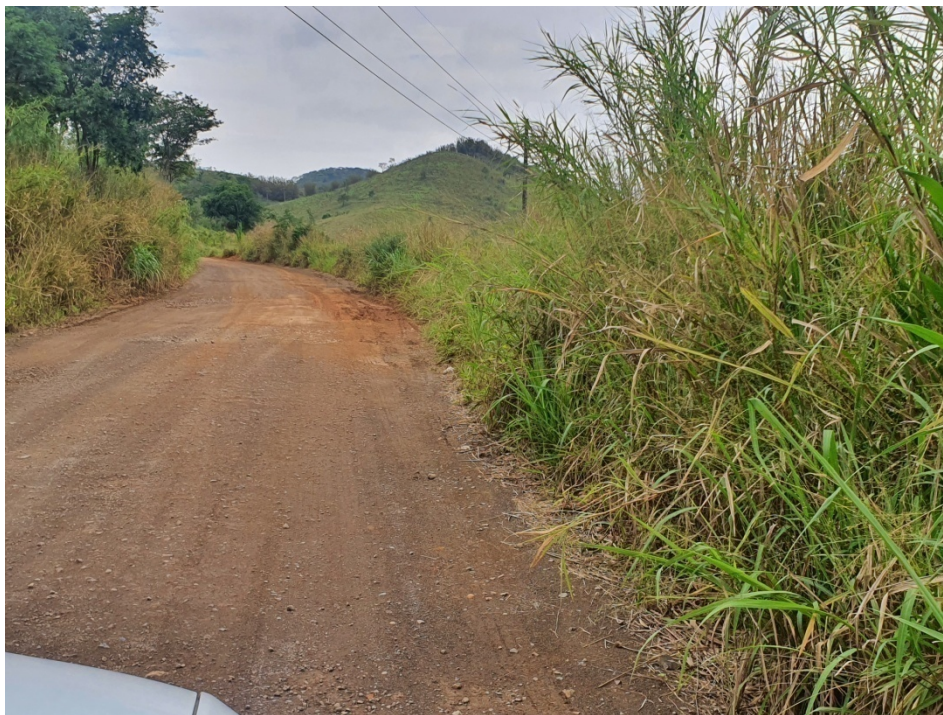
A estrada de acesso ao complexo apresentava boas condições, exceto pela presença de alguns buracos.

Figura 2: Estrada de acesso apresentando boas condições.

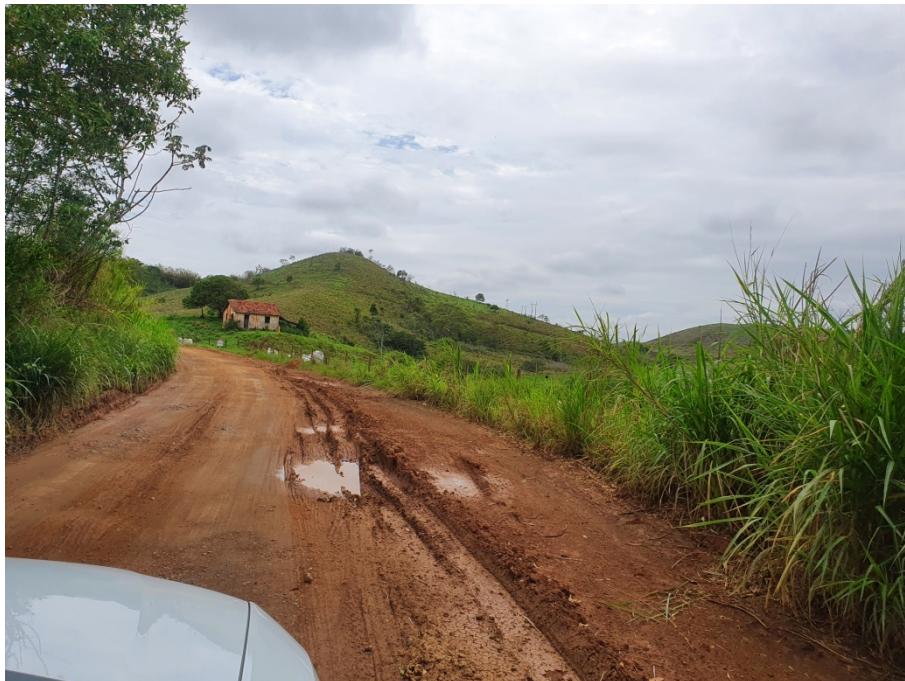
Figura 3: Parte do trajeto da estrada onde há presença de buracos.

1. Estrada de acesso ao complexo encontrava-se com poucos buracos;
2. Presença de aves sobrevoando a frente de trabalho;
3. O complexo continua não realizando o descarte de RSS devido a baixa quantidade de resíduo recebido;
4. O equipamento para realizar o descarte de RCC se mantém inoperante, pois apresenta posicionamento inadequado para operar.

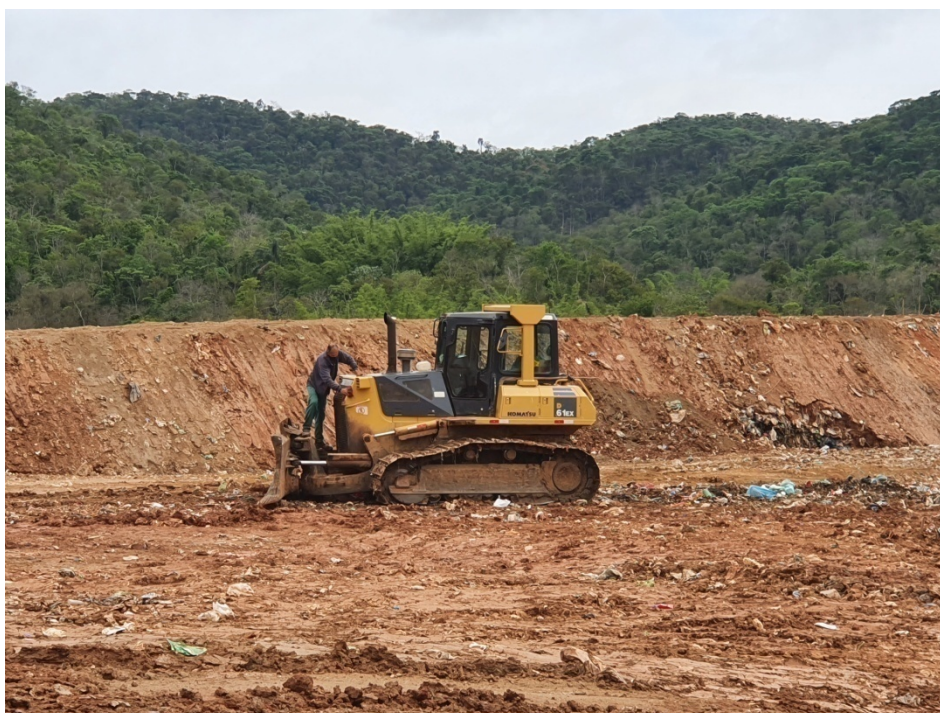
Os veículos utilizados na operação do aterro estavam em funcionamento com exceção do trator que, segundo o gerente operacional, o mecânico já havia sido acionado.

Figura 5: Trator inoperante devido problemas técnicos.

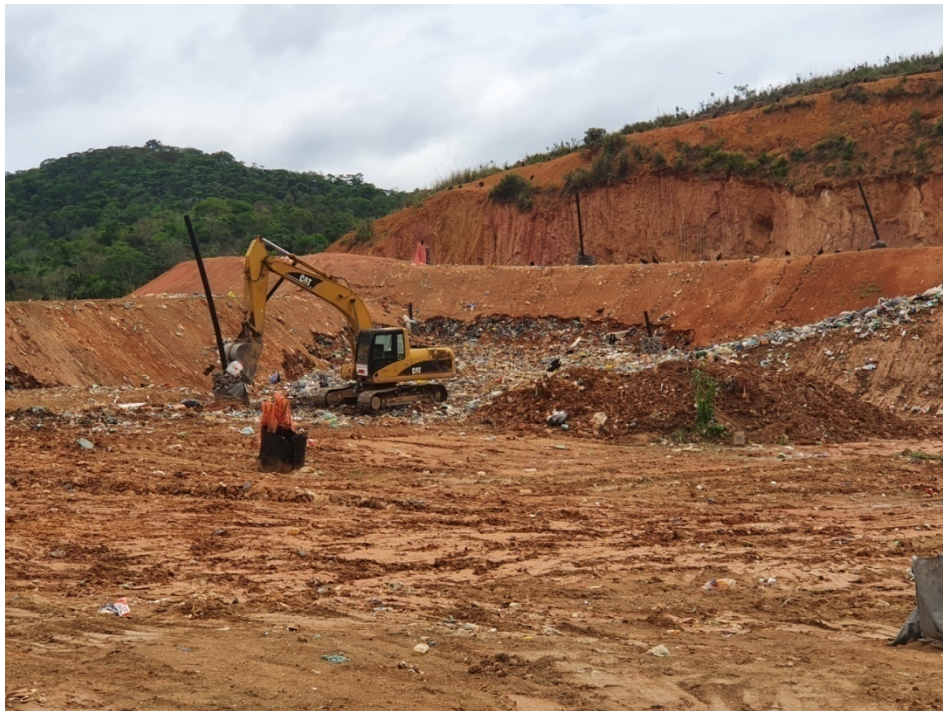
A cota em operação, onde se encontra a atual frente de trabalho, é a 460, da etapa 2, célula b.

Figura 6: Vista da frente de trabalho.

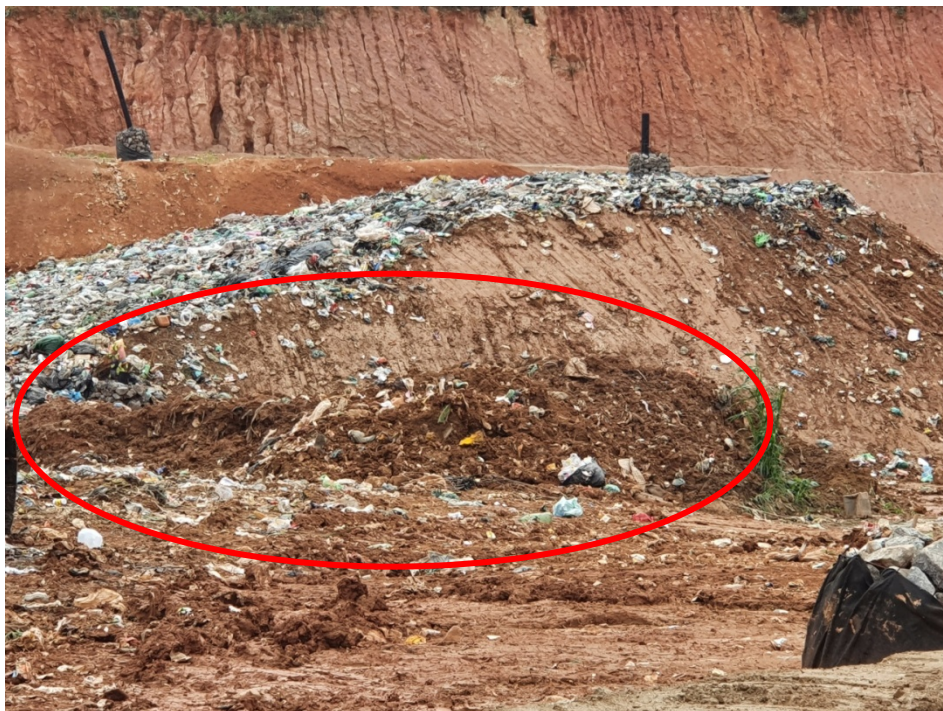
Figura 7: Vista da frente de trabalho ao fundo e, à frente, conforme marcado, pode ser visto o lodo que está sendo recebido no CTDR. O mesmo é misturado com terra e utilizado para realizar a cobertura dos resíduos.

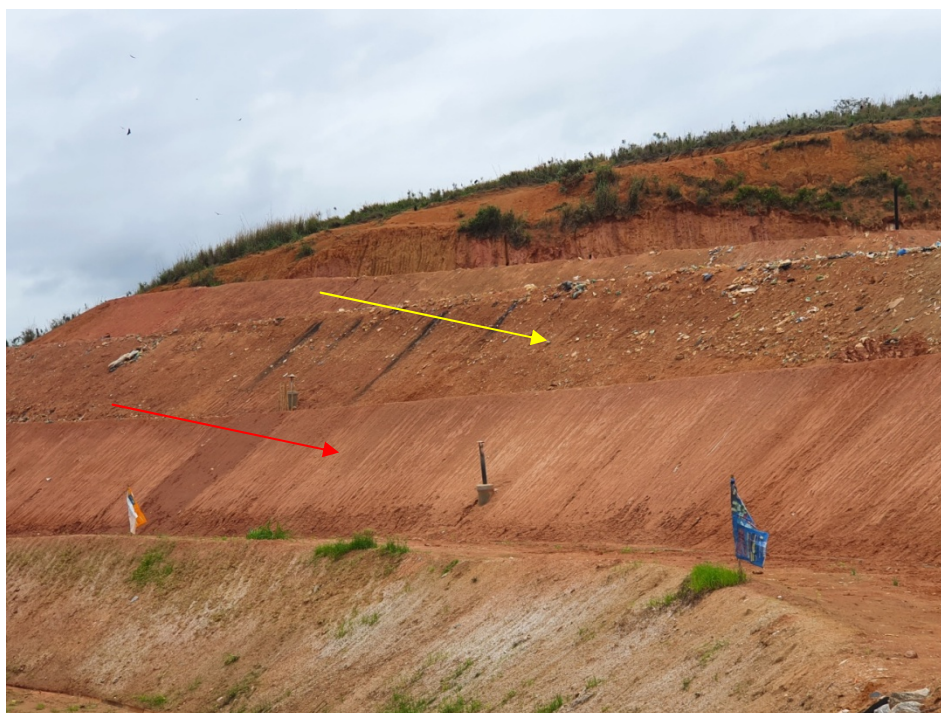
Figura 9: Vista de camadas com operação concluída, porém, faltando a colocação de colchão reno (indicada com seta vermelha) e outra camada faltando cobertura e o colchão reno (indicada com seta amarela).

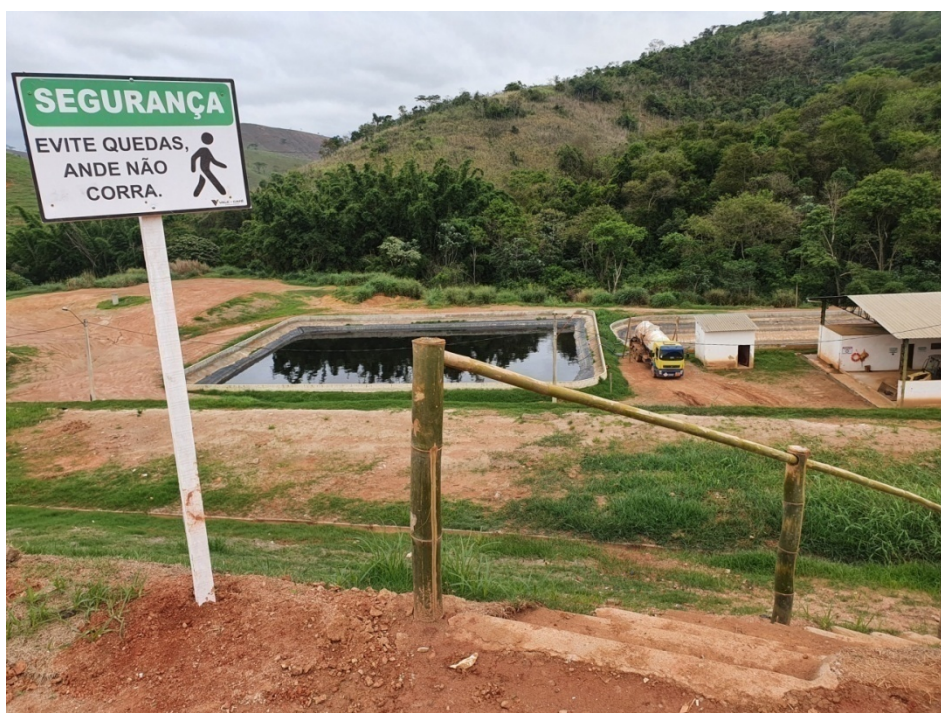
Figura 10: Vista da escada e corrimão instalados nos taludes para facilitar o deslocamento de funcionários e visitantes na célula do aterro.

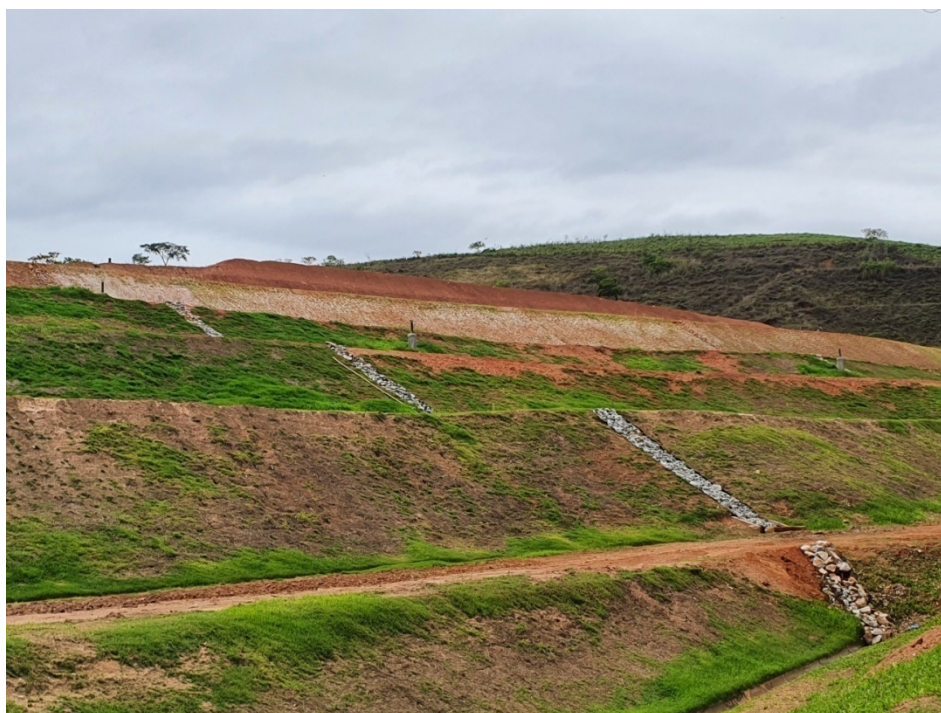
Figura 11: Vista de camadas concluídas da célula b.

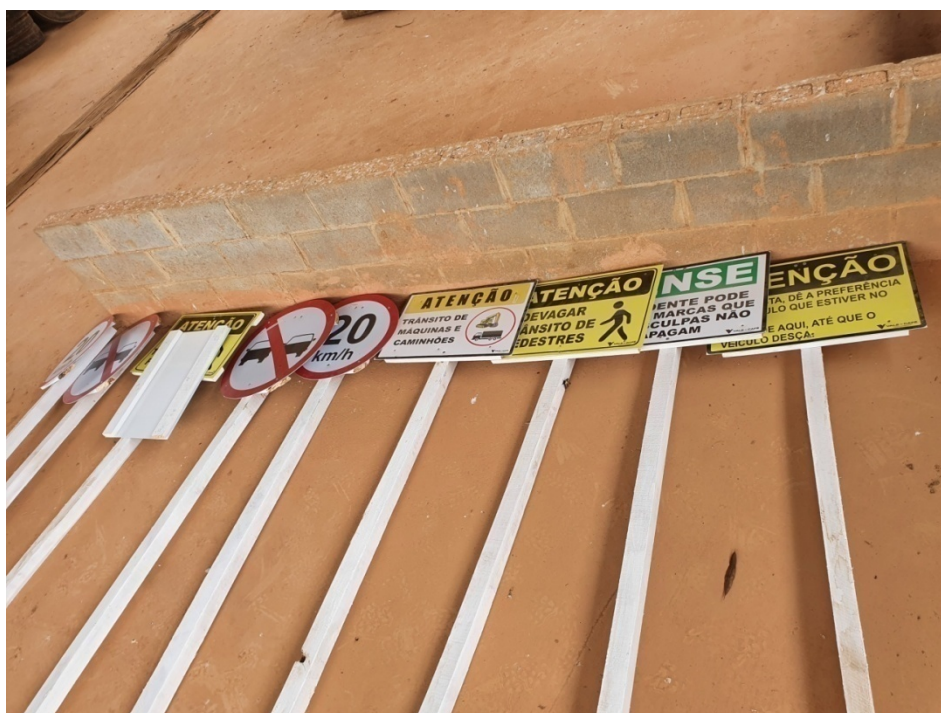
Figura 12: Placas de sinalização para serem instaladas nas vias internas do complexo.

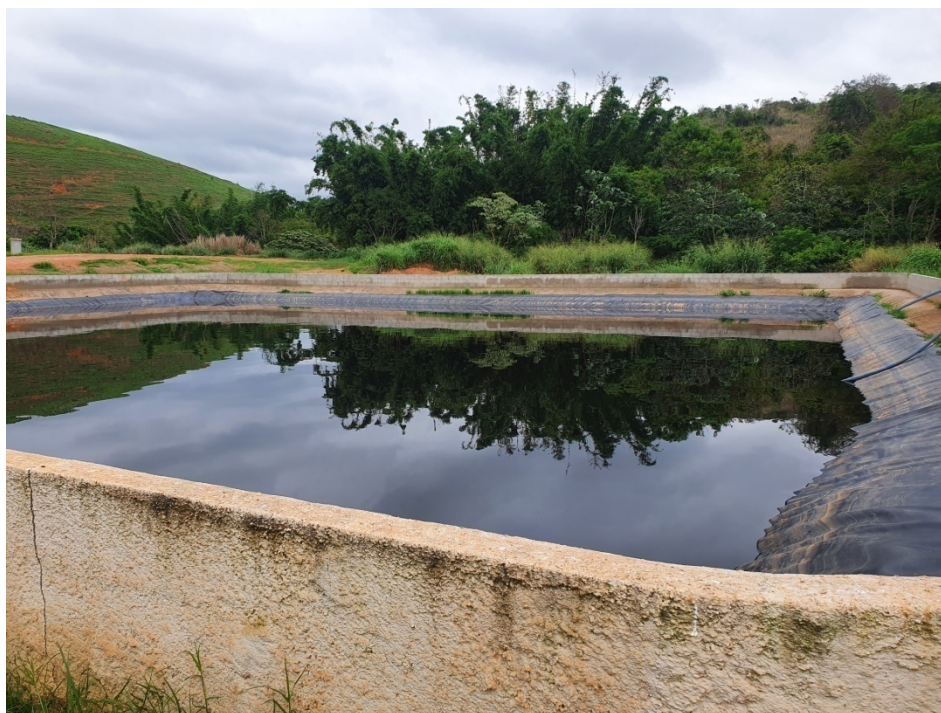
O lixiviado gerado no aterro é retido em duas lagoas de acumulação e depois é encaminhado para a Estação de Tratamento de Efluentes do CTDR/Paracambi, através de um caminhão tanque.

Figura 13: Lagoa de armazenamento de chorume.

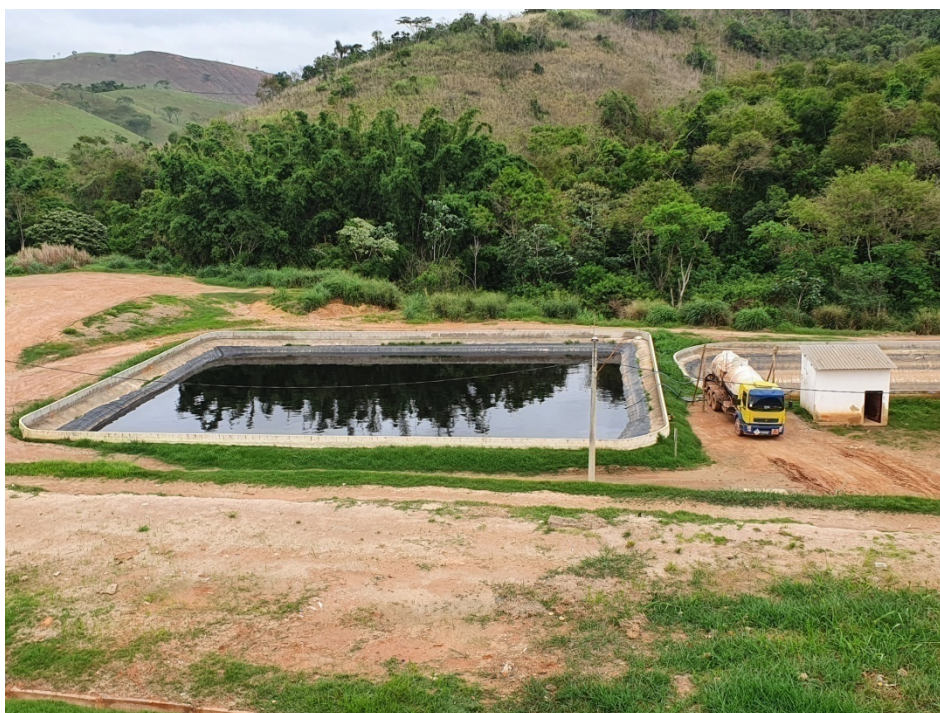
Figura 14: Lagoa de armazenamento de chorume e caminhão fazendo o recolhimento para ser direcionado ao CTDR/Paracambi e ser realizado o devido tratamento.

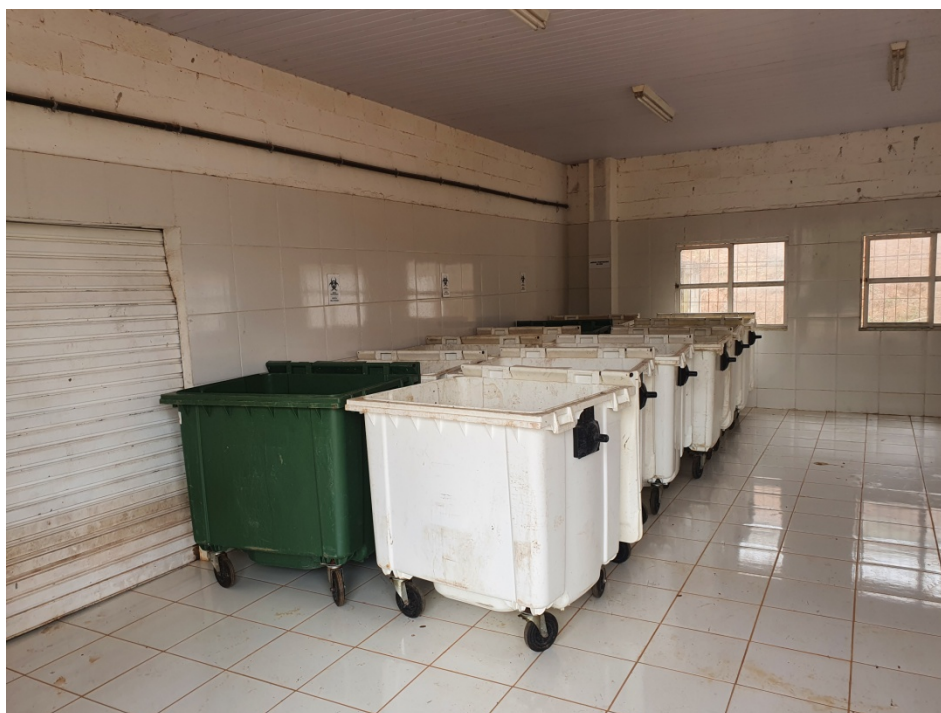
Atualmente, a Concessionária recebe RSS do Município de Vassouras e Rio das Flores. Os demais municípios consorciados, segundo informações da Concessionária, contratam esses serviços com outras empresas, não levando até o CTDR/Vassouras. O que, segundo a concessionária, provoca um desequilíbrio econômico-financeiro no Contrato de Concessão e inviabiliza o funcionamento e manutenção da Autoclavagem para uma quantidade tão pequena de RSS.

Salienta-se que a previsão contratual é de 11 toneladas mensais e no mês de outubro, até a data da vistoria, foi dada entrada de 750 kg de resíduo de saúde.

Figura 15: Abrigo temporário de RSS. Onde os resíduos são estocados até serem direcionados para a SERVIOESTE, empresa contratada para realizar a autoclavagem.

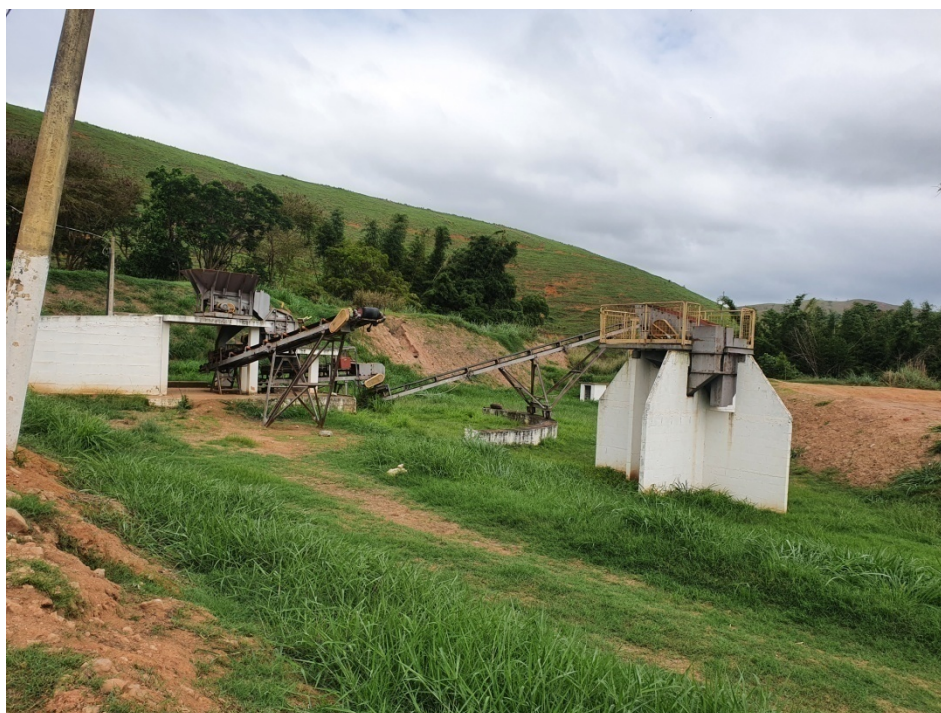
O complexo continua sem receber resíduo de construção civil em função do britador e dos equipamentos acessórios terem sido implementados com posicionamento inadequado, segundo informações da Concessionária.

Figura 16: Britador de resíduos da construção civil inoperante.
