# **RELATÓRIO DE FISCALIZAÇÃO**

## **AGENERSA/CASAN Nº 19/2023**

### **RESERVATÓRIO DE ÁGUA TRATADA ALTO DO RECANTO**

**Paty do Alferes / RJ**

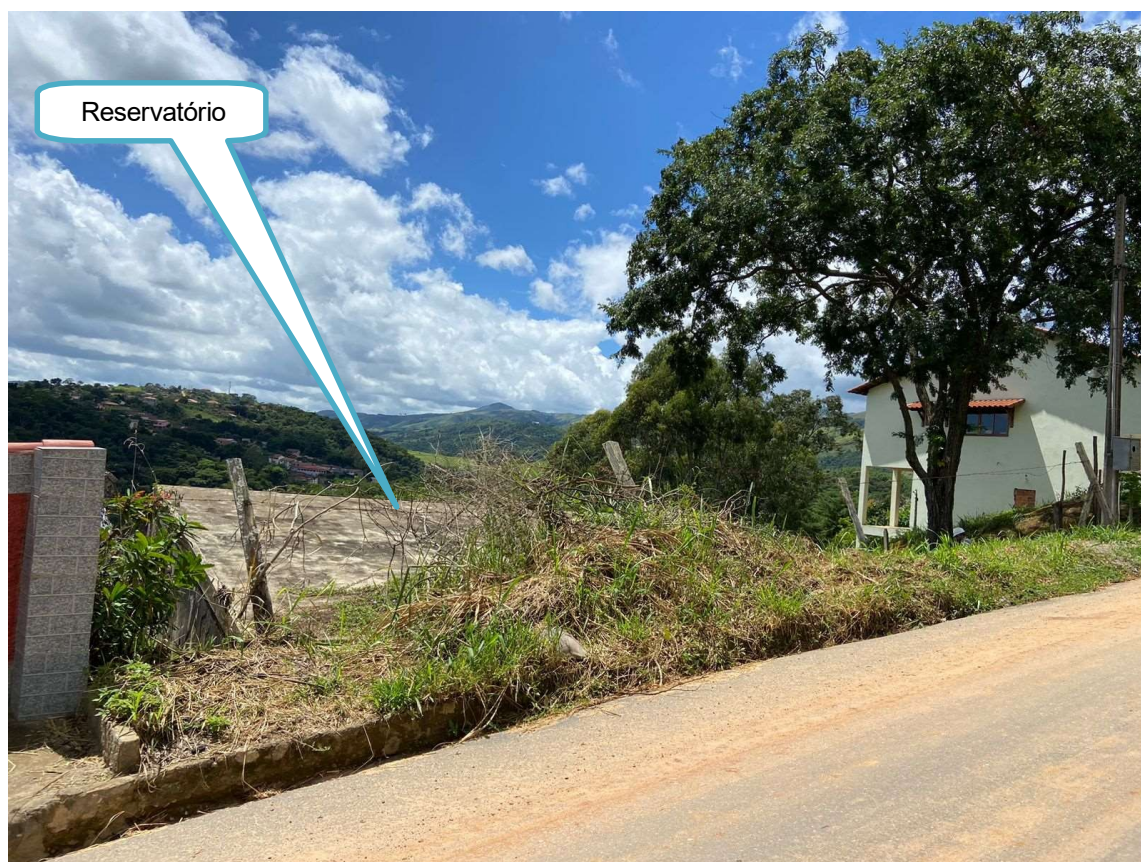
**Reservatório – vista frontal**

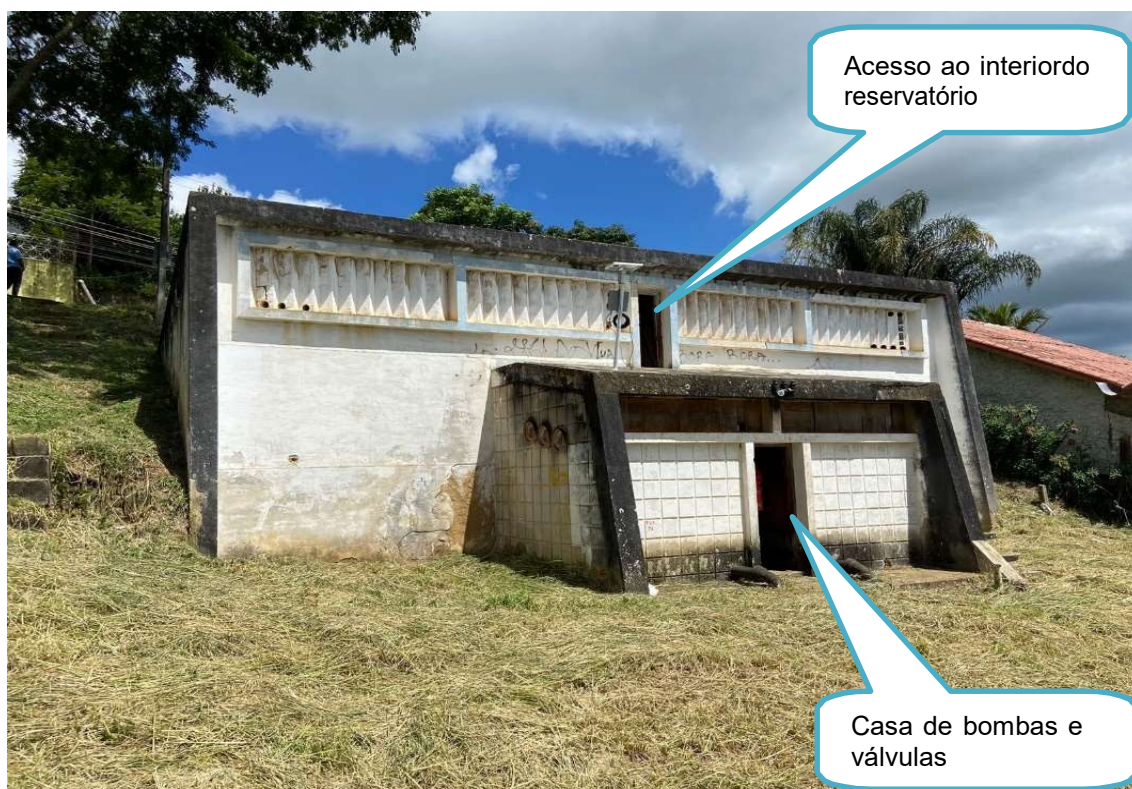
**Reservatório – vista dos fundos**

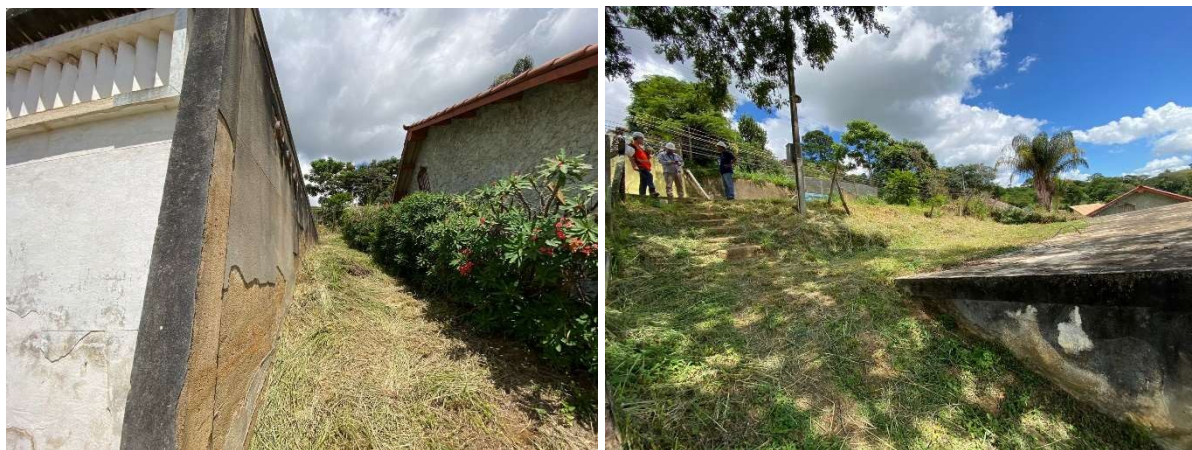
**Vista das laterais do reservatório**

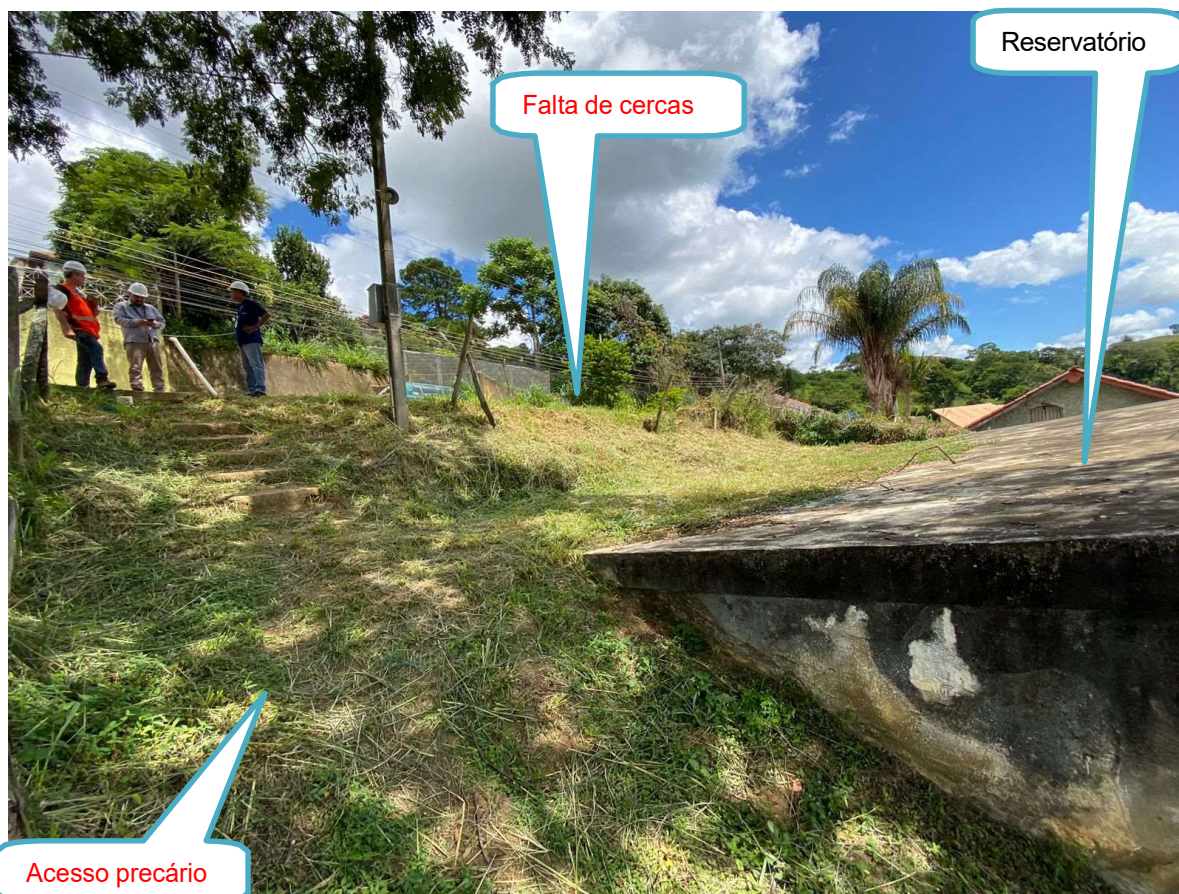
Entrada do reservatório

No ato da fiscalização pode-se notar que o terreno do reservatório não está devidamente cercado, facilitando qualquer pessoa ou animal de acessar o mesmo, as portas da casa de bomba e do acesso ao interior do reservatório estão em boas condições e com cadeados.

O acesso de entrada do reservatório não traz segurança quem acessá-lo se agravando ainda mais em dias úmidos ou chuvosos.

- a) Providenciar identificação adequada da instalação;
- b) Apresentar cronograma para a reforma das cercas e acesso ao reservatório;
- c) Apresentar cronograma para a pintura e iluminação do reservatório;
- d) Apresentar cronograma para adequação da escada com corrimão e guarda corpo do acesso a parte superior para entrada no interior do reservatório;
- e) Enviar planilha do consumo diário do bairro ou ruas que o reservatório abastece de 30 dias;

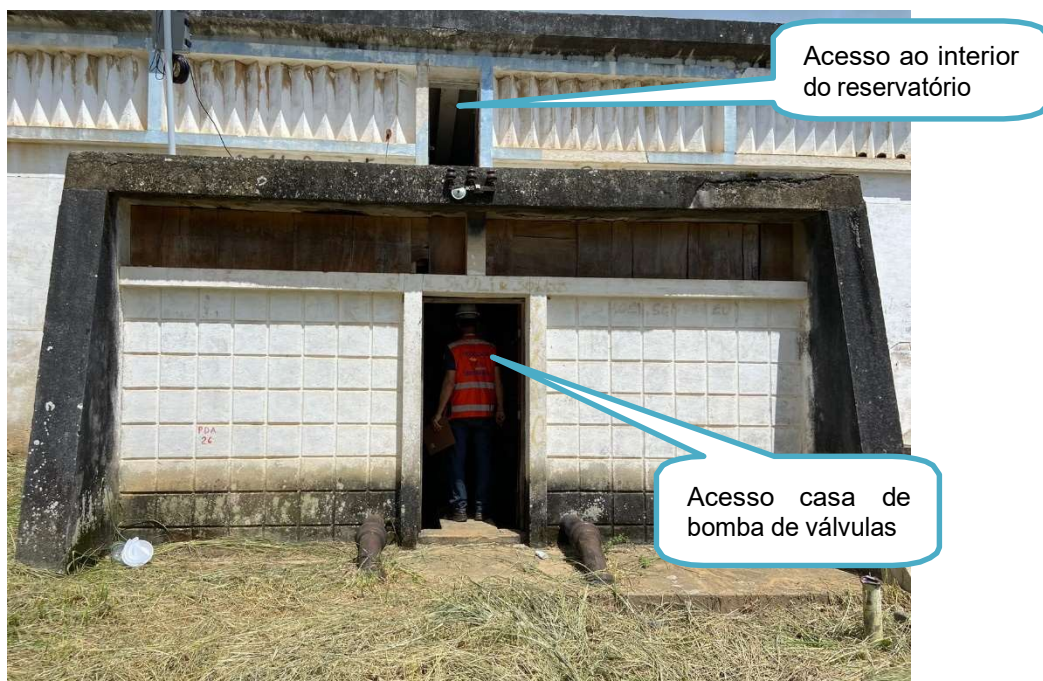
**Entrada da casa de bombas e válvulas e entrada do interior do reservatório**

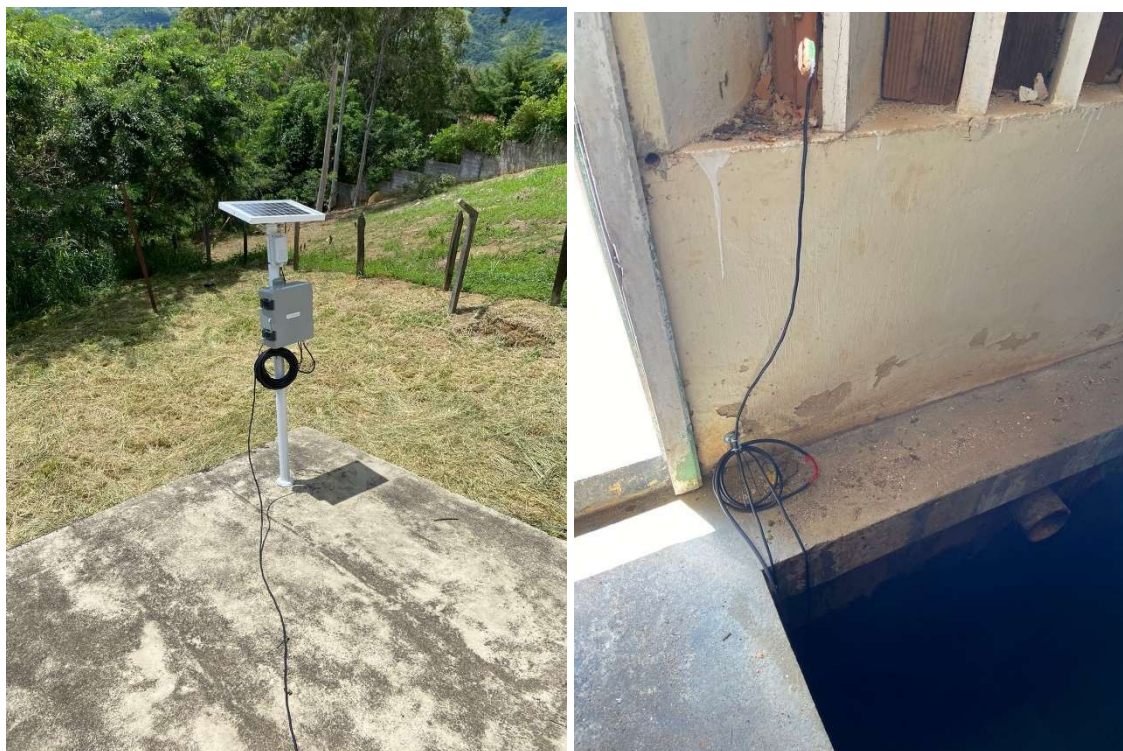
O reservatório é dotado de sensor de nível eletrônico alimentado por placa solar que envia informação do nível do reservatório em tempo real ao CCO e ao aplicativo que vários funcionários têm acesso.

**Sistema de monitoramento remoto do reservatório**

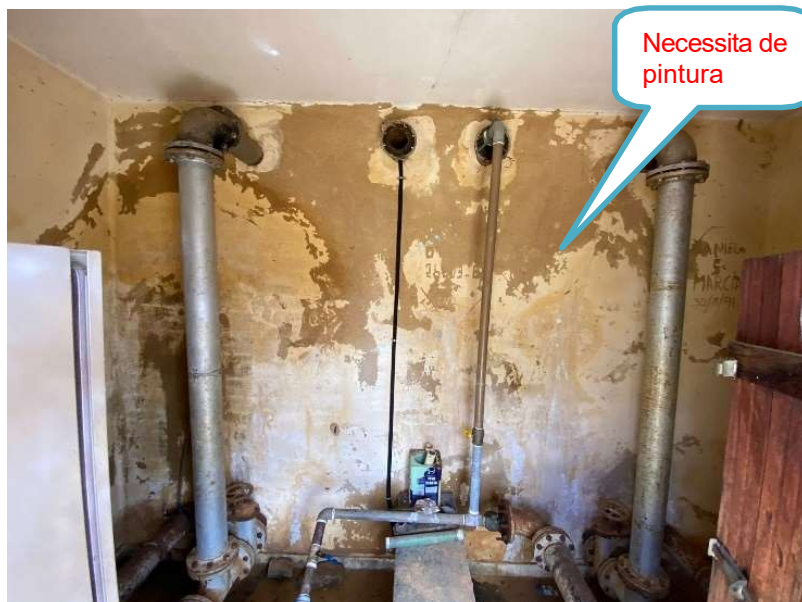
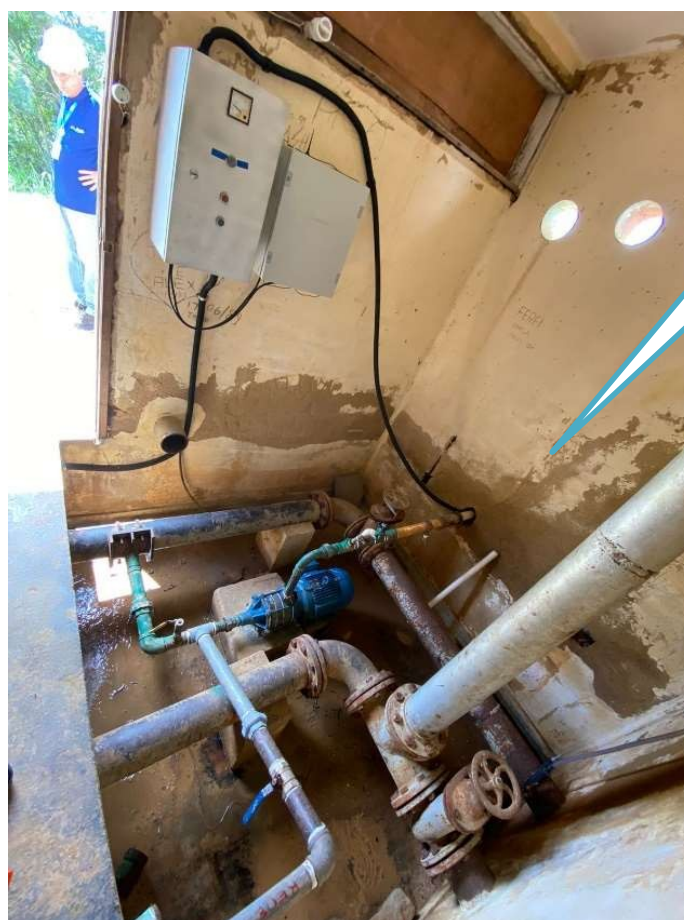
A casa de bombas e válvulas não apresentam infiltração, mas as paredes carecem de pintura.

**Interior da casa de bombas**

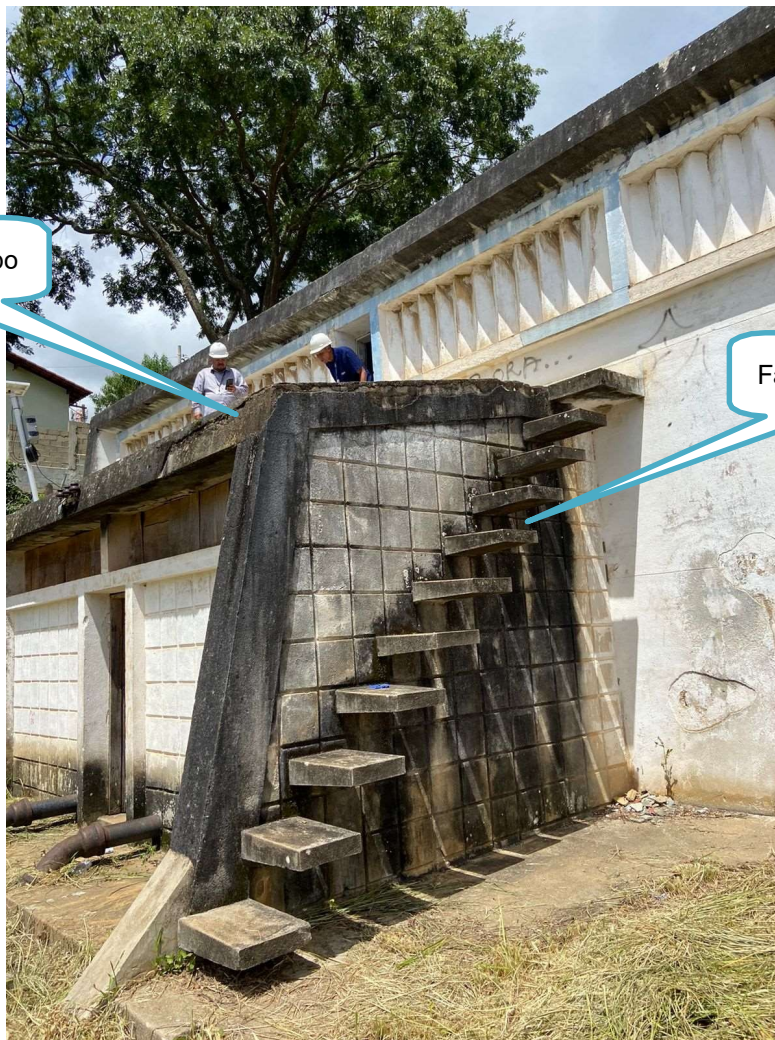
A escada de acesso ao interior do reservatório sem corrimão e a parte de acesso ao interior do reservatório e ao sistema de dados remoto sem guarda-corpo.

Falta guarda-corpo

Falta corrimão
