# **RELATÓRIO DE FISCALIZAÇÃO**

## **AGENERSA/CASAN Nº 31/2022**

### **Estação de Tratamento de Esgoto Pavuna**

**Pavuna / Rio de Janeiro**

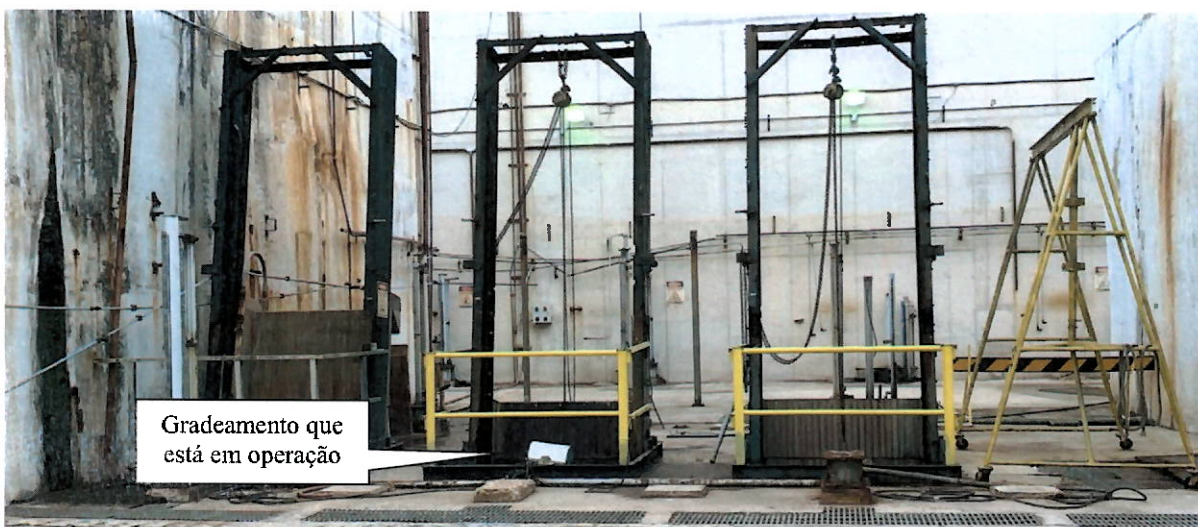
Foi verificado que a operação do gradeamento dos sólidos grosseiros da ETE Pavuna está sendo feita de forma manual e a limpeza das grades ocorre em média 03 (três) vezes ao dia, dependendo do volume retido. O local onde se encontram o gradeamento apresenta corrosão nos metais, provenientes do tempo, e as paredes apresentam má conservação, com estruturas metálicas aparentes.

**Conjunto de grades para retenção dos sólidos grosseiros**

- b) Apresentar as últimas análises dos efluentes tratados para verificar se atende aos padrões de lançamento preconizados pela legislação;
- ✓ Apresentar projeto, com seu respectivo cronograma, de recuperação e automatização do gradeamento;

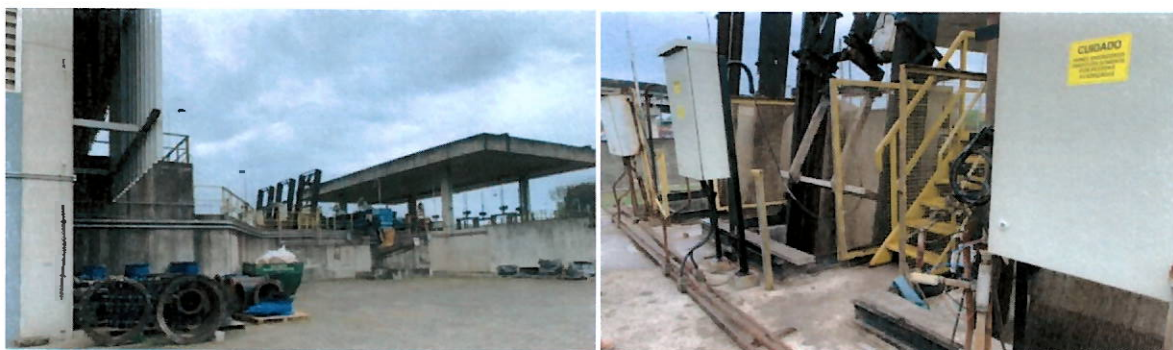
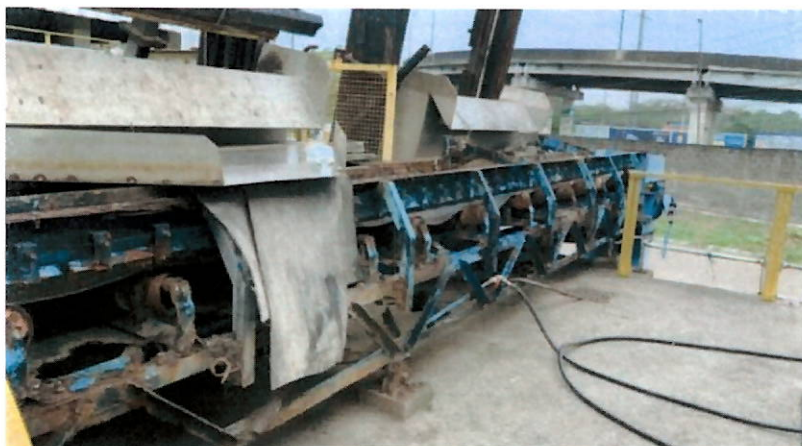
A Estação possui um segundo gradeamento automatizado, que não está em operação e a estrutura presente se encontra em má estado de conservação.

**Esteira rolante de lixo do gradeamento**

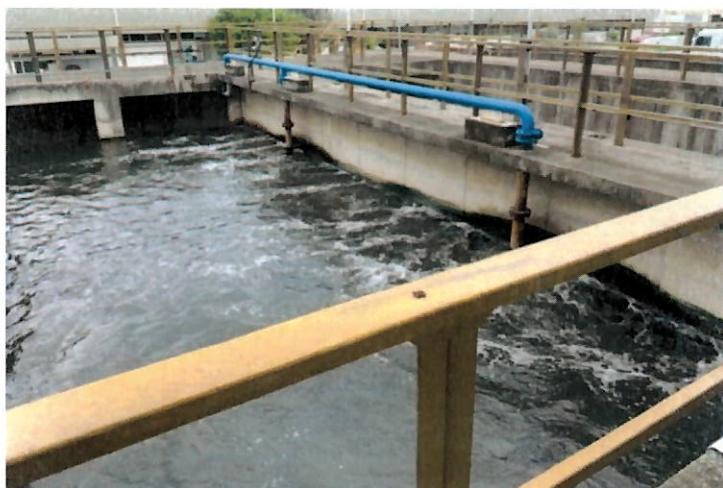
A ETE Pavuna possui 03 (três) caixas de areia. Desse total, 02 caixas estão funcionando, no entanto devido à baixa vazão de esgoto apenas uma está operando. A terceira caixa de areia encontra-se em manutenção.

**Desarenador em operação**

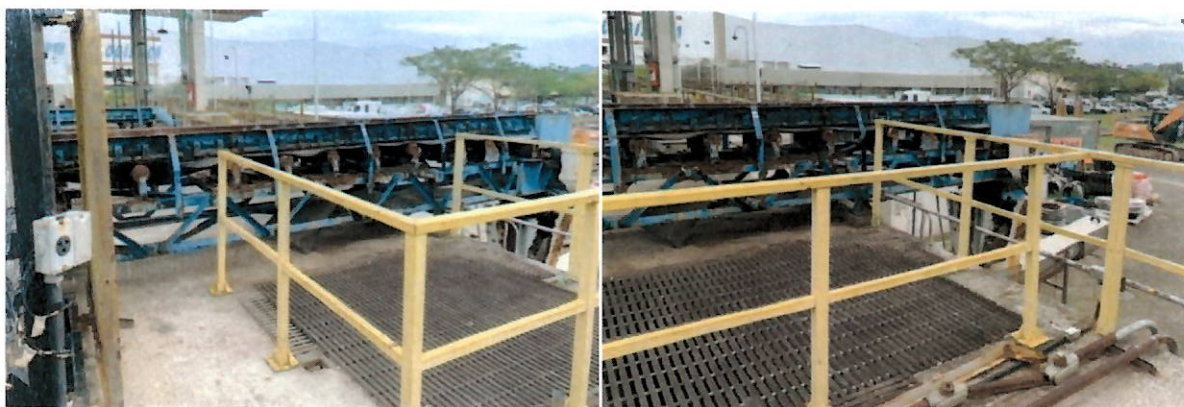
O interior do desarenador está de acordo com o esperado, porém a esteira que transporta areia retirada do esgoto até a caçamba está deteriorada e com algumas falhas na estrutura, falhas essas, por exemplo, corrosão.

**Esteira que transporta areia retirada deteriorada e com falhas na estrutura**

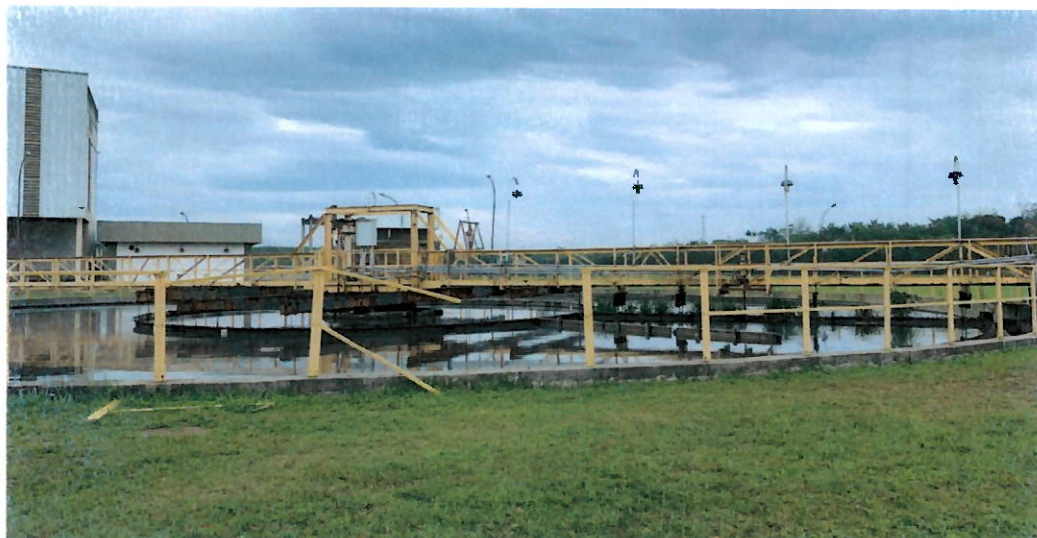
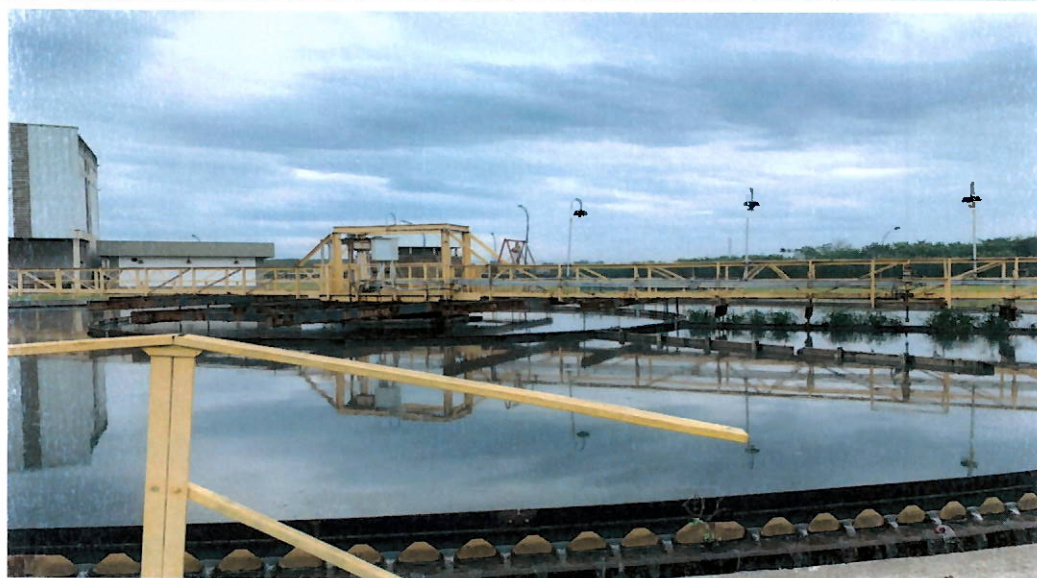
A ETE Pavuna possui 02 (dois) decantadores primários, porém só 01 está em operação devido à vazão de esgoto recebido estar abaixo da vazão esperada em projeto e o segundo necessitar manutenção. O raspador do decantador se encontra com ferrugens expostas e as grades que o cercam não apresentam corrosão e estão pintadas, porém com uma das partes quebrada.

**Decantador primário em operação com grade quebrada**

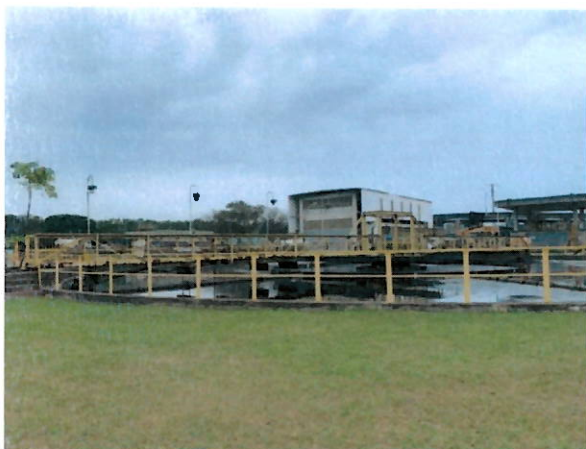
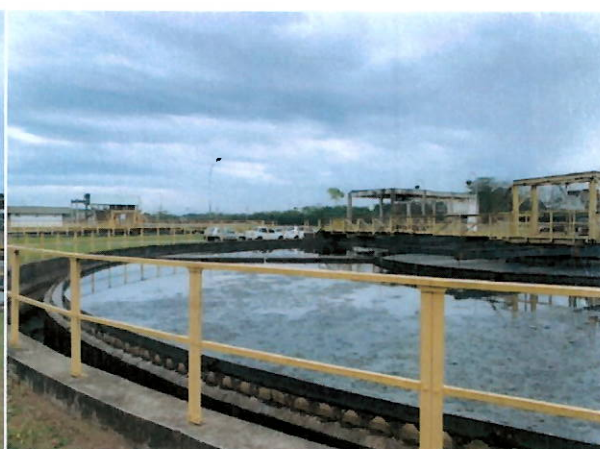
O decantador primário tem a finalidade de remover sólidos sedimentáveis, de tal forma a permitir que os esgotos estejam em condições de serem submetidos a tratamento secundário. Com a unidade de gradeamento desativada, o decantador primário acumula espuma pela ausência de raspador.

**Decantador primário sem funcionamento**

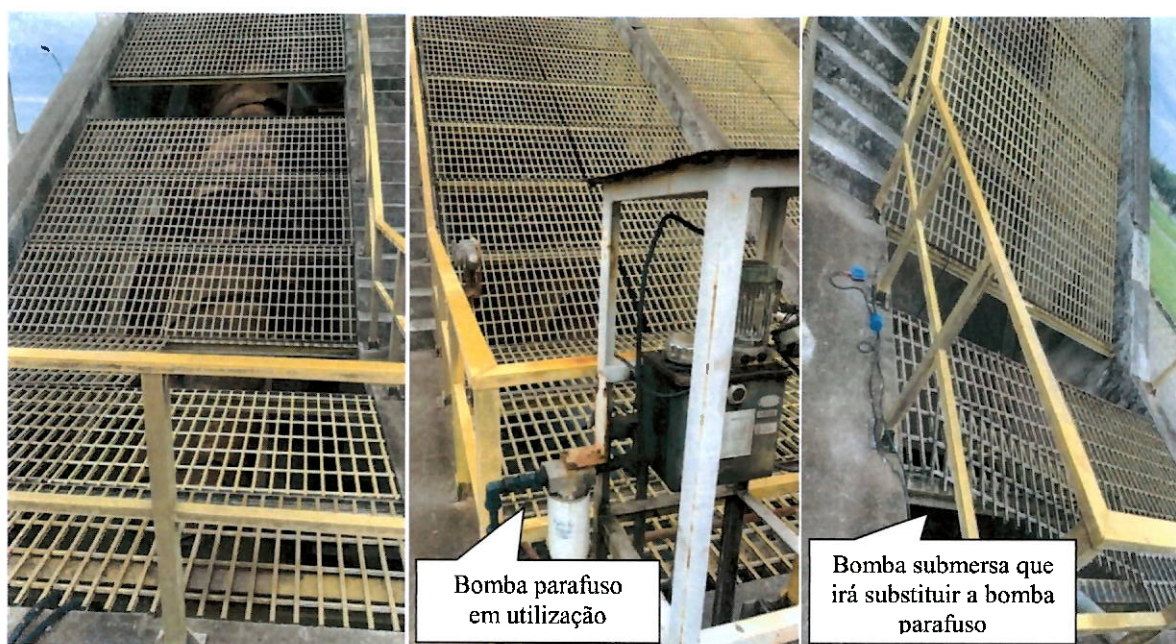
Para recalcar o esgoto do decantador primário para o tanque de aeração a ETE Pavuna utiliza Bomba Parafuso. A Estação possui 03 (três) bombas, onde 01 está em uso e as outras se encontram paradas. O Eng. Daniel informou que irão trocar uma bomba parafuso por uma bomba submersa, estudos já estão sendo realizados para que essa troca ocorra em breve. A bomba atual ficará como reserva pelo desgaste que apresenta e pelo custo operacional. Até a troca das bombas ser feita, este sistema também está sem segurança operacional por falta de reserva.

**Conjunto de bombas parafuso**

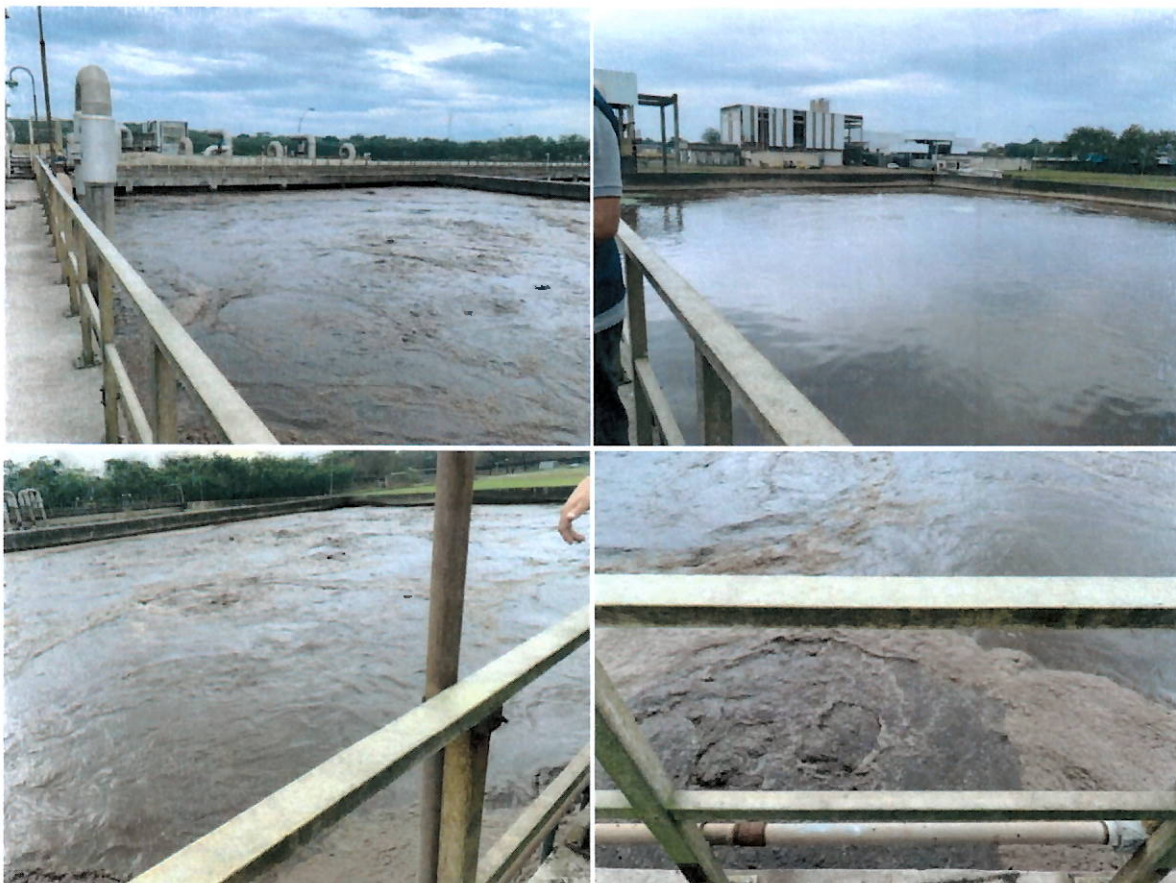
Verificamos que a Estação possui 04 (quatro) tanques para aeração, porém somente 02 (dois) estavam em funcionamento, sendo que 01 deles está em operação plena pela baixa vazão e o segundo precisa trocar seus difusores de ar. Esta unidade também se encontra sem segurança operacional.

Tanque de aeração em funcionamento

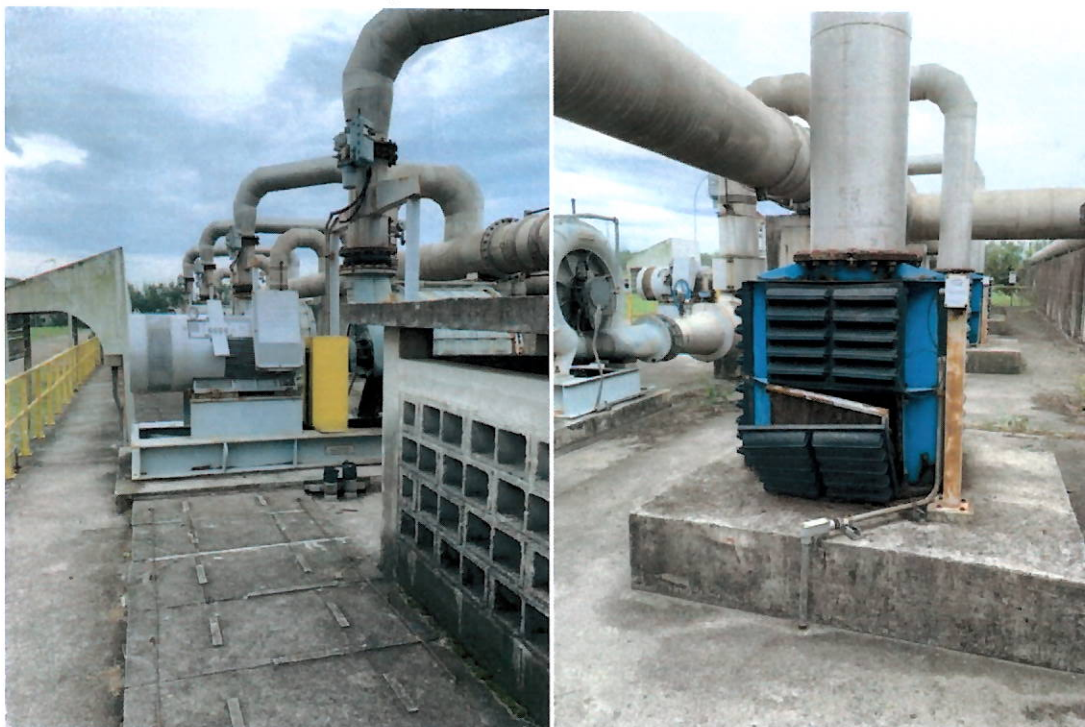
A ETE Pavuna encontra grandes desafios com relação à invasão da Comunidade ao redor em seu espaço, diante disso alguns compressores (bombas) não estão em funcionamento devido ao furto de cabos.

**Compressor do tanque de aeração**

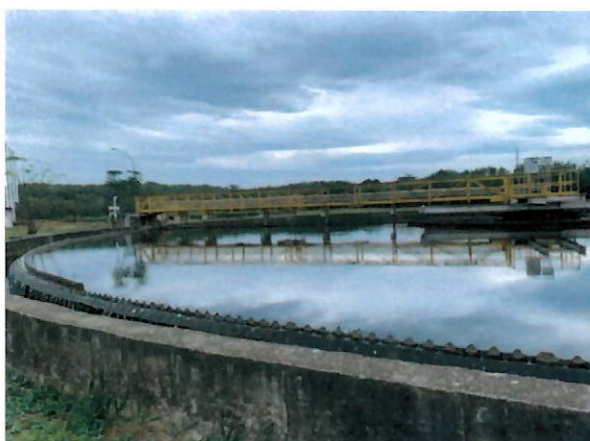
A ETE Pavuna possui 03 (três) decantadores secundários, sendo que 01 está em operação, 01 se encontra vazio, pois de acordo com o especialista do sistema, Eng. Daniel, o decantador passou por manutenção recentemente e será usado como reserva. O terceiro encontra-se em desuso e com vegetação crescendo livremente.

**Decantador secundário operando**

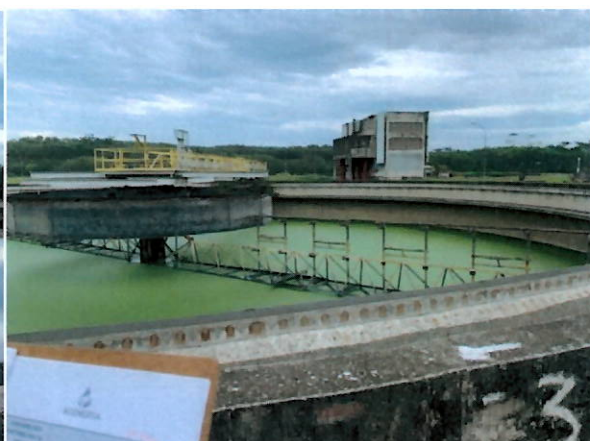
**Decantador secundário reserva após manutenção**

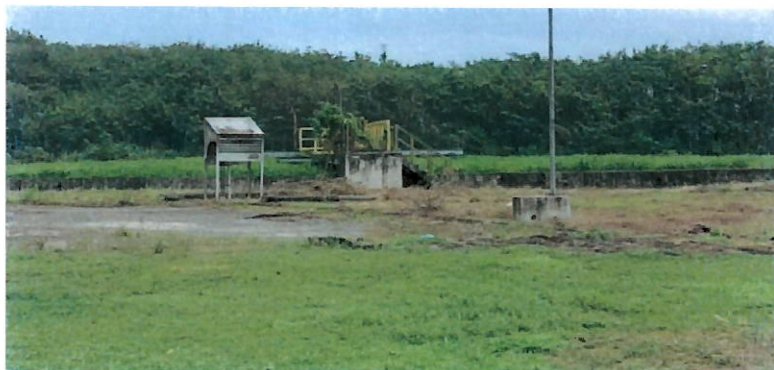
**Decantador secundário em desuso com vegetação crescendo livremente**

- ✓ Apresentar plano, com seu respectivo cronograma, para recuperação do decantador secundário que está desativado;
- ✓ Apresentar plano, com seu respectivo cronograma, para o sistema de descarte de lodo biológico;

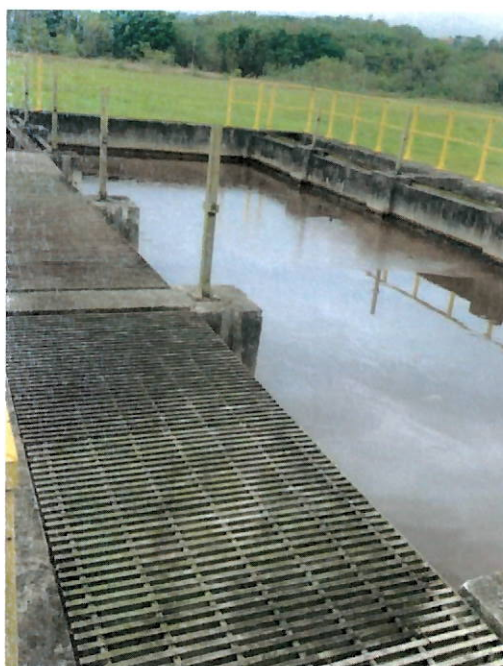
A estrutura possui comportas provenientes dos decantadores secundário, em que sua abertura é feita manualmente conforme a necessidade. Os EPC's estão pintados, porém quebrado em um dos lados.

**Tanque para recirculação do lodo**

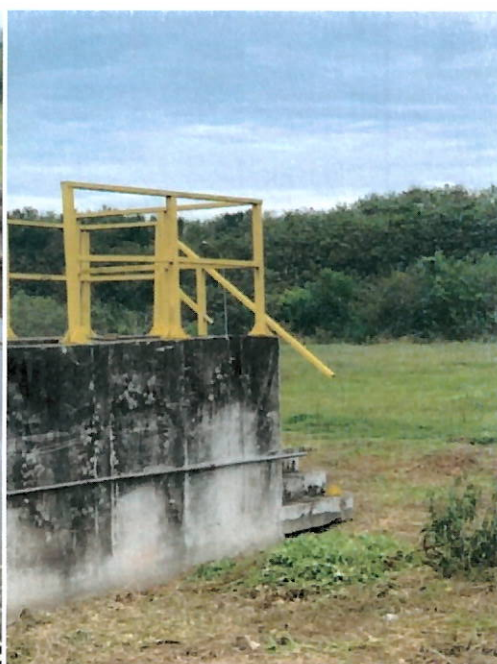
**Escada lateral avariada**

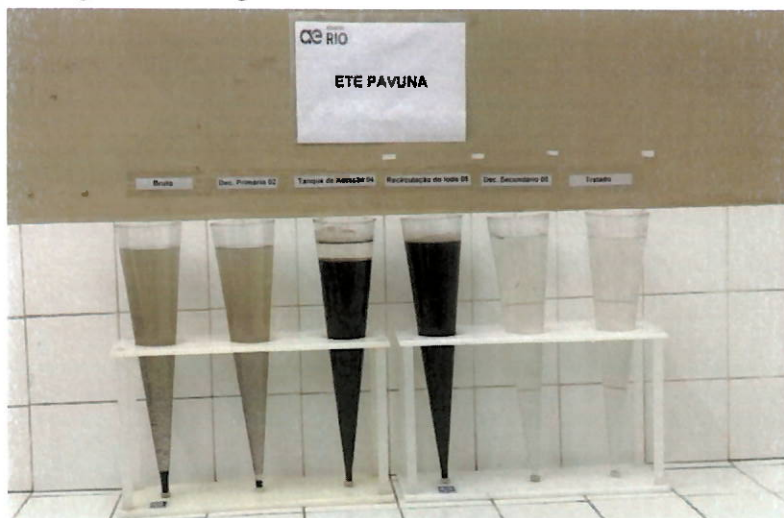
A ETE Pavuna possui laboratório próprio para análise das amostragens retiradas ao longo do tratamento, porém está passando por reforma para atender a nova certificação no órgão ambiental. Para análises in loco, os operadores da Estação recolhem amostras durante o dia (a cada 2h) para verificação. Para análise completa do tratamento a Concessionária Águas do Rio envia as análises coletadas na Estação para o Laboratório Oceanus, obtendo assim a resposta da qualidade do esgoto tratado.

**Amostras retiradas para análise *in loco* do sistema**

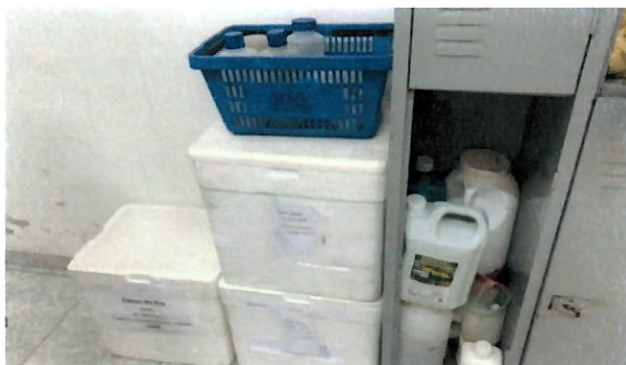
**Armazenamento das amostras que serão enviadas ao Laboratório Oceanus**

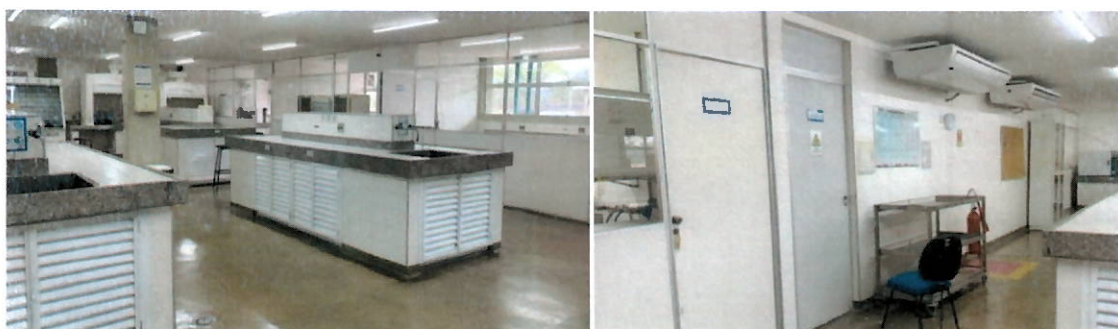
análise química de esgotos. Atualmente a estação opera com uma vazão média de 220 l/s e seu laboratório está passando por reforma.

**Laboratório da ETE Pavuna**

- ✓ Apresentar plano, com seu respectivo cronograma, de restauração ou substituição dos equipamentos do Prédio onde está o Secador Térmico de lodo;
- ✓ Apresentar projeto de reforma do laboratório;
